宝塚市立学校施設の耐震化状況について

「地震防災対策特別措置法」第6条の2第2項の規定に基づき、宝塚市立学校園施設の耐震化状況および耐震診断の実施結果を公表します。

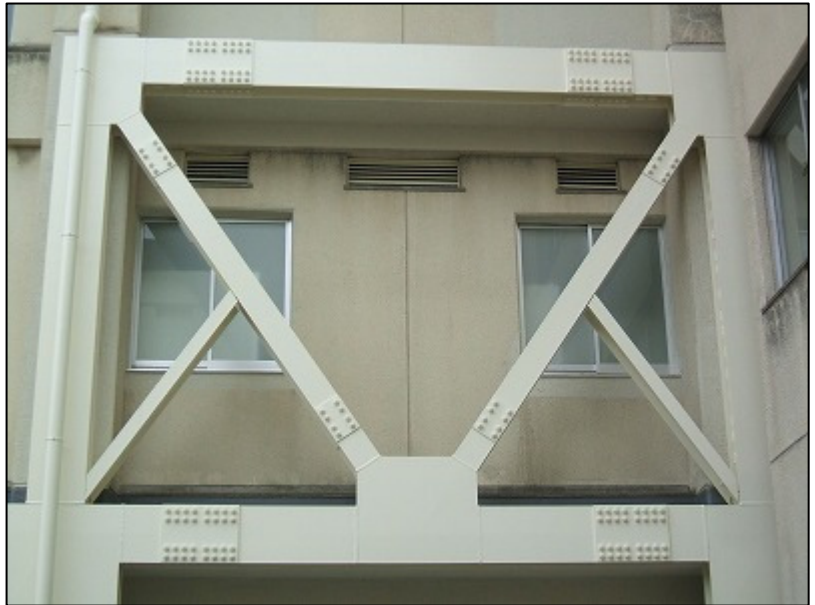
写真①

平成20年度実施
美座小学校校舎④棟
「ブレース」見本
(平成20年11月撮影)

建物の負荷を軽減する方法としては、**写真①**のような「ブレース」という斜め方向の構造材を組み入れることで、建物の変形に対抗する方法のほか、建物の一部に「スリット」という切り込みを設け、地震の力が壁や柱に伝わらないよう遮断する方法や、柱そのものを太くして強度を上げる方法、**写真②**のような「バットレス（控壁）」を設置して壁の転倒を防ぐ方法など、建物・箇所ごとに最適な方法は異なります。

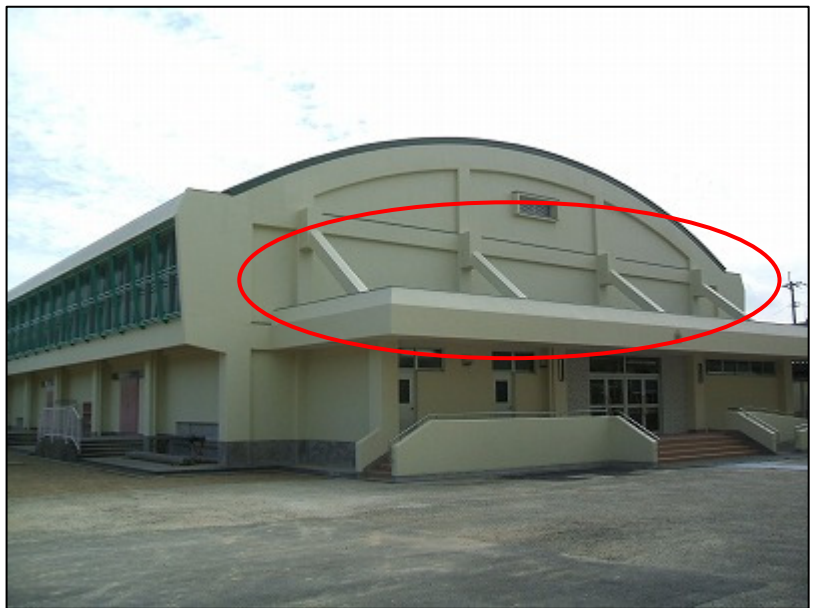
写真②

平成19年度実施
中山五月台中学校体育館⑦棟
「バットレス」見本
(平成19年11月撮影)
