宝塚市立学校施設の耐震化状況について

「地震防災対策特別措置法」第6条の2第2項の規定に基づき、宝塚市立学校園施設の耐震化状況および耐震診断の実施結果を公表します。

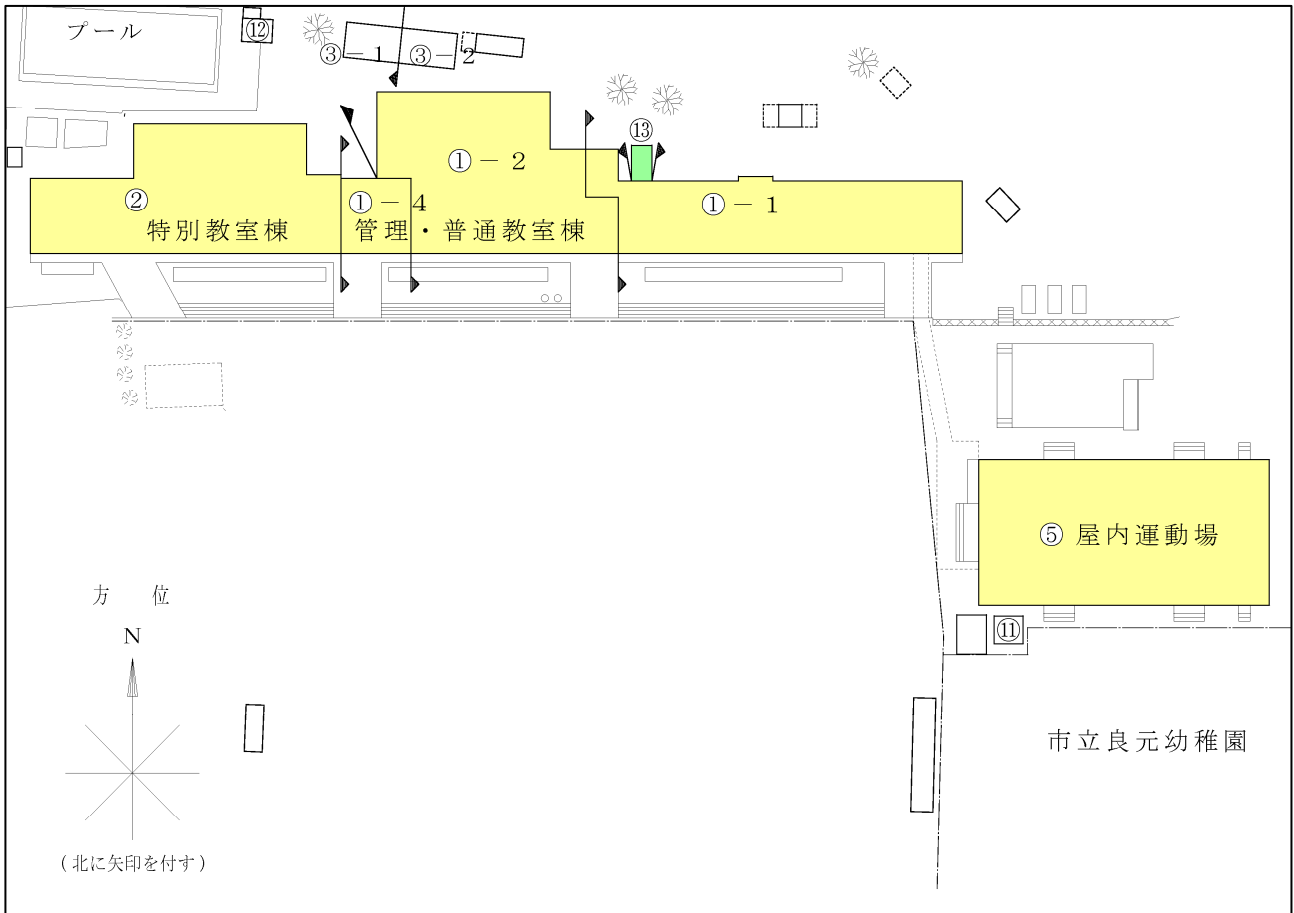
良元小学校

棟番号	階数	建築年月	保有面積	Is値	q値	優先度	状況	診断完了年度	補強完了年度	備考
①	3	S37.08	3,057 m ²	0.06	1.03	—	未耐震	20	未了	※補強工事施工中
②	3	S41.07	1,707 m ²	0.36	1.17	—	未耐震	20	未了	
⑤	2	S41.02	765 m ²	—	—	①	未耐震	21	未了	
⑬	3	H18.11	37 m ²	—	—	—	新耐震	—	—

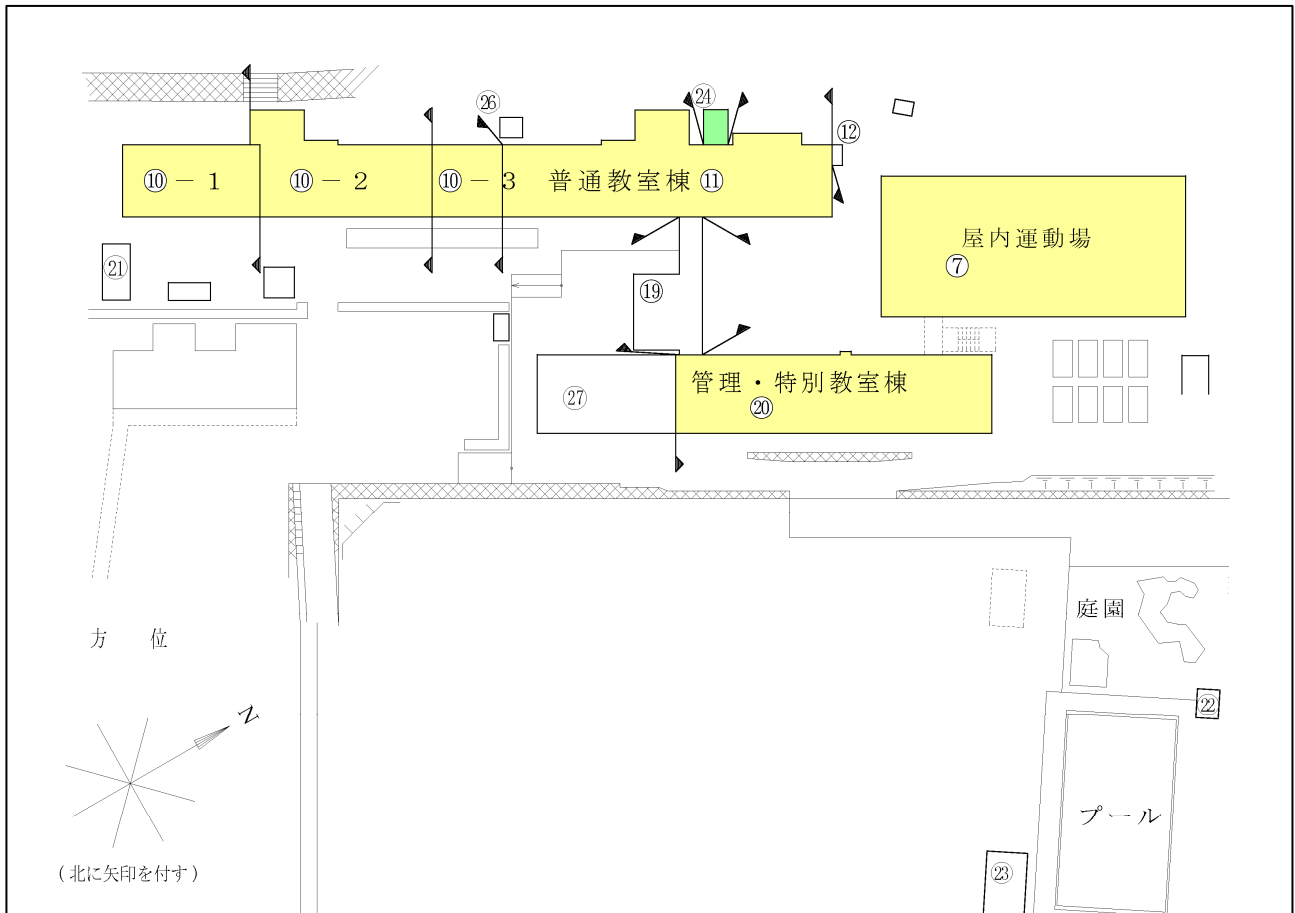
西山小学校

棟番号	階数	建築年月	保有面積	Is値	q値	優先度	状況	診断完了年度	補強完了年度	備考
⑦	2	S35.03	779 m ²	—	—	②	未耐震	21	未了	
⑩	4	S46.03	2,059 m ²	0.23	1.03	—	未耐震	20	未了	※補強工事施工中
⑪	4	S47.08	1,673 m ²	0.12	1.27	—	未耐震	20	未了	
⑳	3	S53.12	1,313 m ²	0.60	1.03	—	未耐震	20	未了	
㉔	4	H11.10	59 m ²	—	—	—	新耐震	—	—

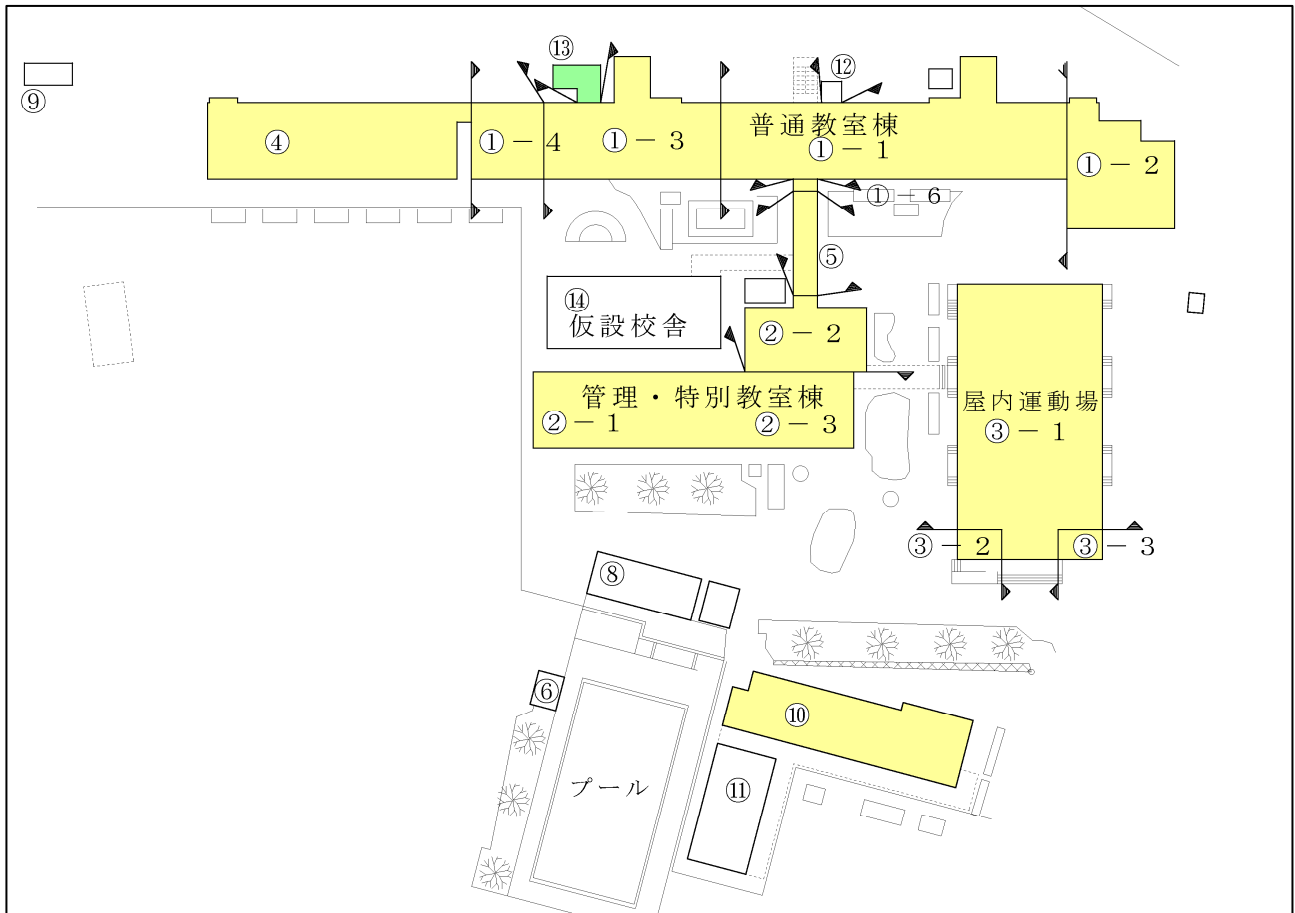
売布小学校

棟番号	階数	建築年月	保有面積	Is値	q値	優先度	状況	診断完了年度	補強完了年度	備考
①	4	S43.08	3,379 m ²	0.24	0.83	—	未耐震	20	未了	※補強工事施工中
②	4	S44.03	1,867 m ²	0.27	0.93	—	未耐震	20	未了	
③	2	S46.03	666 m ²	—	—	②	未耐震	21	未了	
④	2	S56.04	602 m ²	—	—	⑤	未耐震	21	未了	
⑤	2	S44.03	39 m ²	0.22	0.80	—	未耐震	20	未了	
⑩	1	S47.03	229 m ²	—	—	⑤	未耐震	21	未了	
⑬	4	H11.10	62 m ²	—	—	—	新耐震	—	—

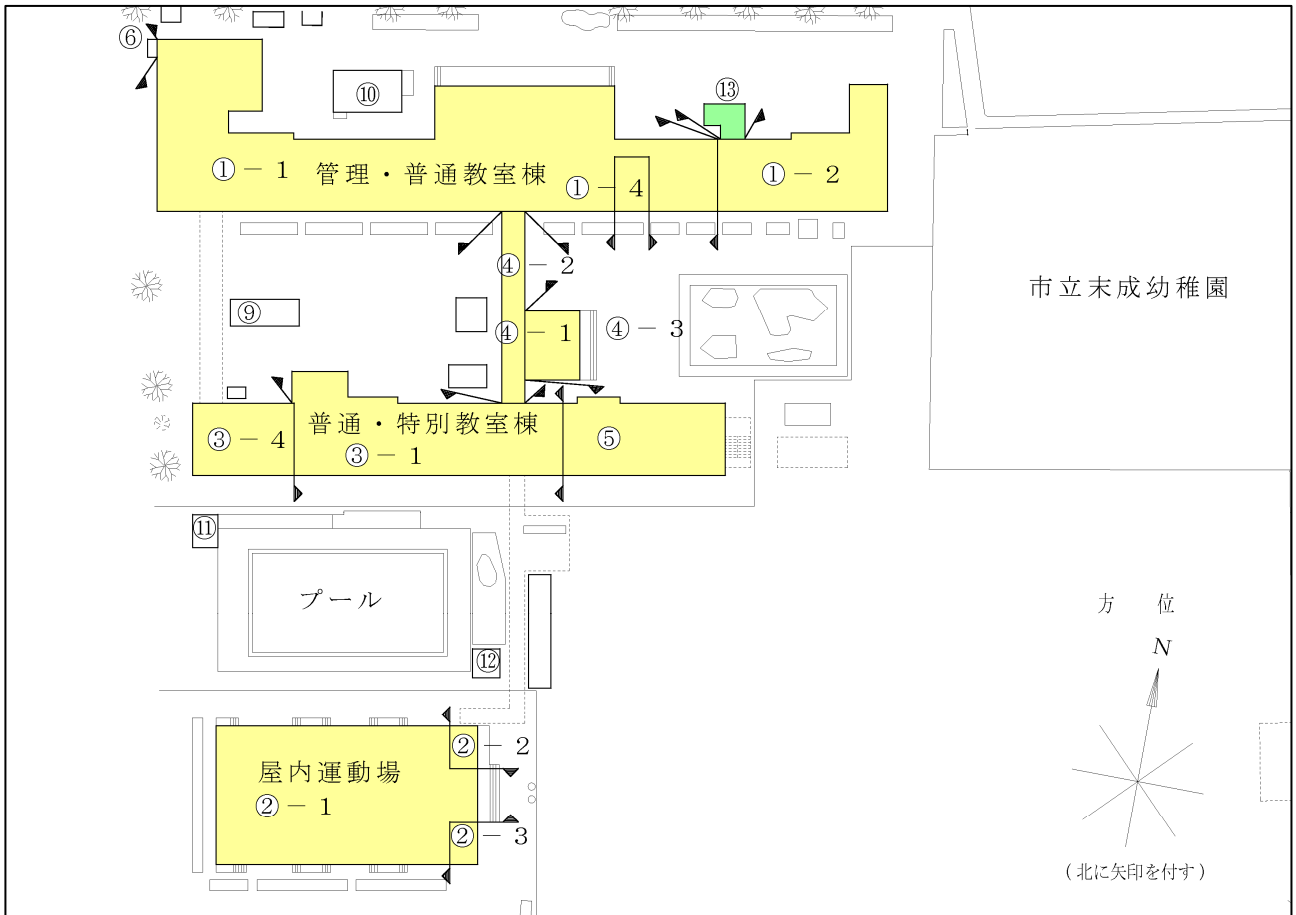
末成小学校

棟番号	階数	建築年月	保有面積	Is値	q値	優先度	状況	診断完了年度	補強完了年度	備考
①	4	S46.12	4,406 m ²	0.22	0.93	—	未耐震	20	未了	※補強工事施工中
②	2	S48.03	713 m ²	0.15	0.20	—	未耐震	20	未了	※補強工事施工中
③	4	S48.08	2,103 m ²	0.34	1.20	—	未耐震	20	未了	
④	2	S49.08	240 m ²	0.66	1.20	—	未耐震	20	未了	
⑤	4	S49.08	825 m ²	0.47	1.63	—	未耐震	20	未了	
⑬	4	H11.09	67 m ²	—	—	—	新耐震	—	—

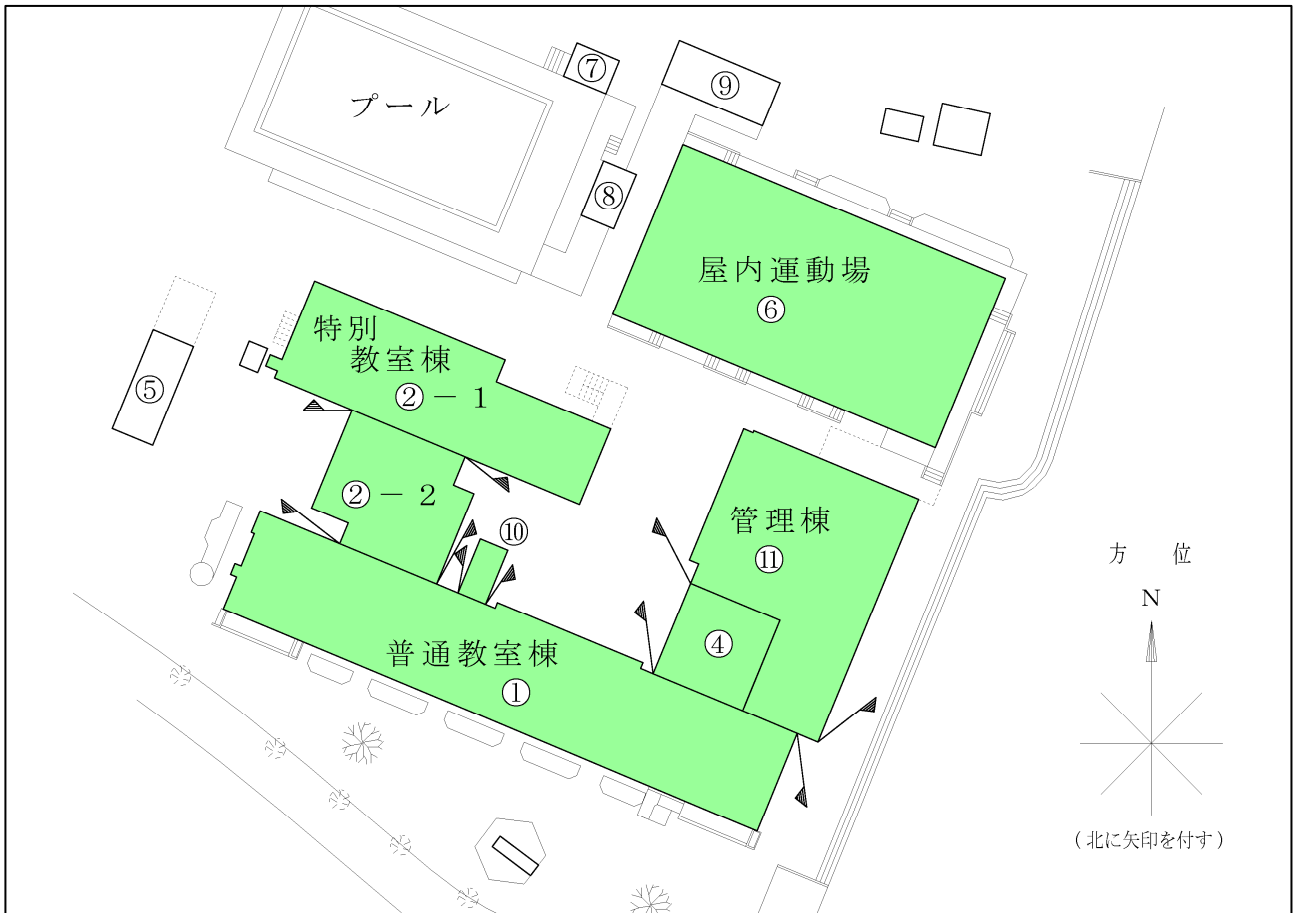
美座小学校

棟番号	階数	建築年月	保有面積	Is値	q値	優先度	状況	診断完了年度	補強完了年度	備考
①	4	S53.03	2,376 m ²	0.88	1.50	—	耐震	19	20	
②	4	S53.03	1,359 m ²	0.71	2.87	—	耐震	19	—	※改修不要判定
④	4	S53.03	394 m ²	0.70	2.37	—	耐震	19	20	
⑥	2	S53.03	674 m ²	0.93	1.47	—	耐震	19	20	
⑩	4	H17.11	67 m ²	—	—	—	新耐震	—	—	
⑪	2	H20.03	725 m ²	—	—	—	新耐震	—	—

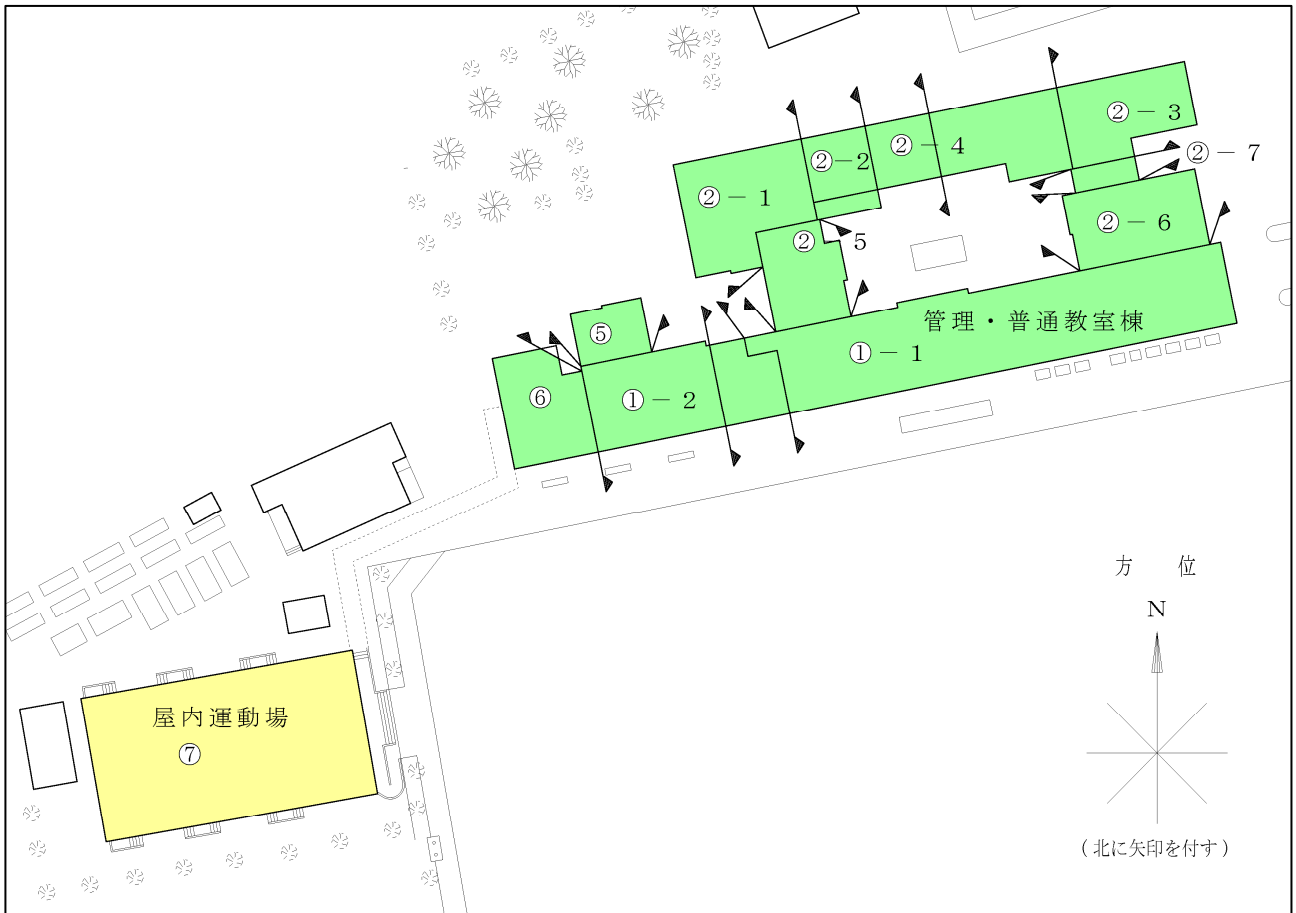
丸橋小学校

棟番号	階数	建築年月	保有面積	Is値	q値	優先度	状況	診断完了年度	補強完了年度	備考
①	4	S54.03	3,135 m ²	—	—	—	新耐震	—	—	※増築時に新基準対応
②	4	S54.03	3,055 m ²	—	—	—	新耐震	—	—	※増築時に新基準対応
⑤	4	S59.03	270 m ²	—	—	—	新耐震	—	—	
⑥	4	H05.03	418 m ²	—	—	—	新耐震	—	—	
⑦	2	S54.03	674 m ²	0.59	0.78	—	未耐震	20	未了

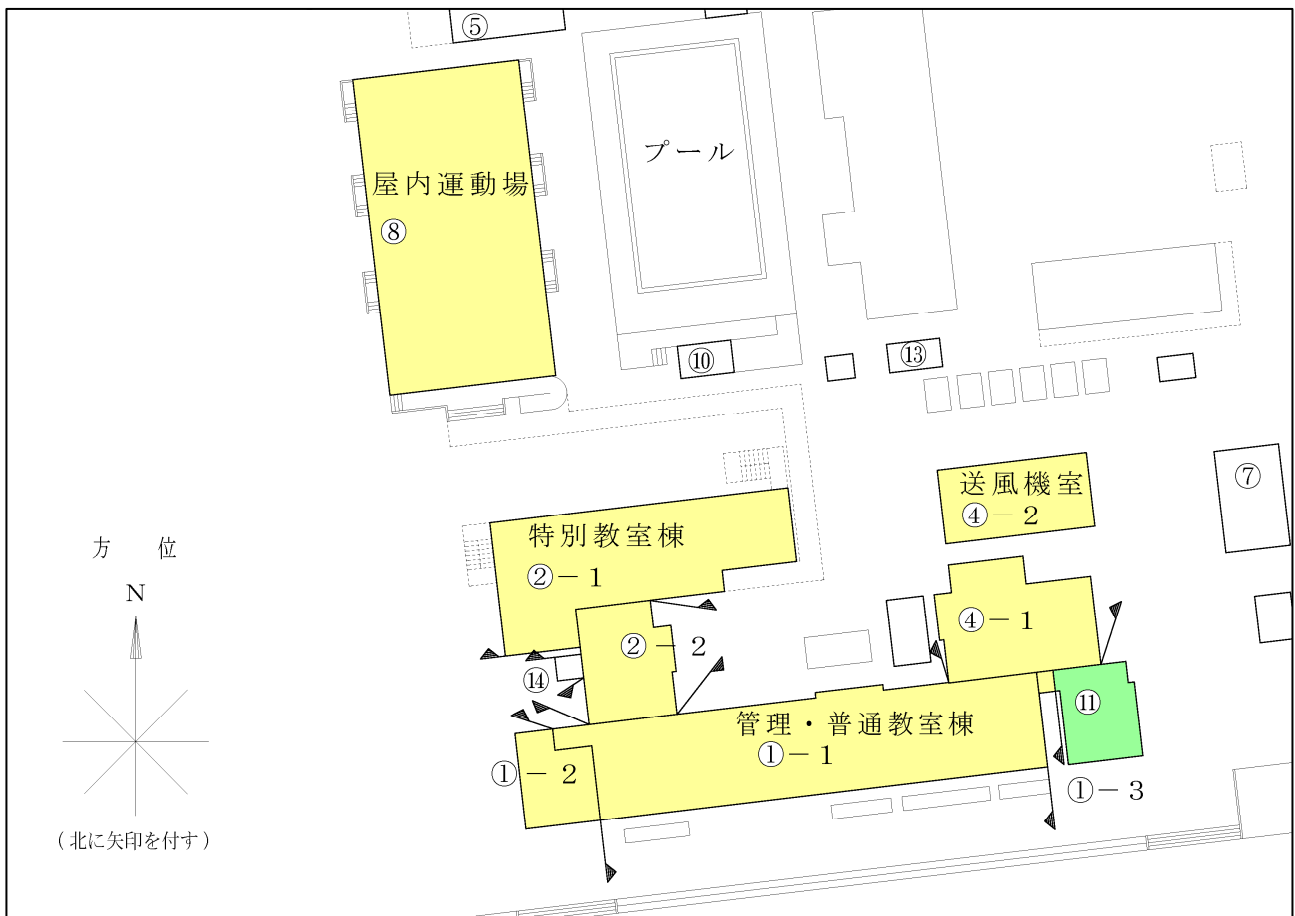
高司小学校

棟番号	階数	建築年月	保有面積	Is値	q値	優先度	状況	診断完了年度	補強完了年度	備考
①	4	S54.04	2,383 m ²	0.25	1.69	—	未耐震	20	未了	※補強工事施工中
②	4	S54.04	1,560 m ²	0.34	1.58	—	未耐震	20	未了	
④	4	S54.04	700 m ²	0.38	1.34	—	未耐震	20	未了	
⑧	2	S54.04	674 m ²	—	—	④	未耐震	21	未了	
⑪	4	S58.03	332 m ²	—	—	—	新耐震	—	—

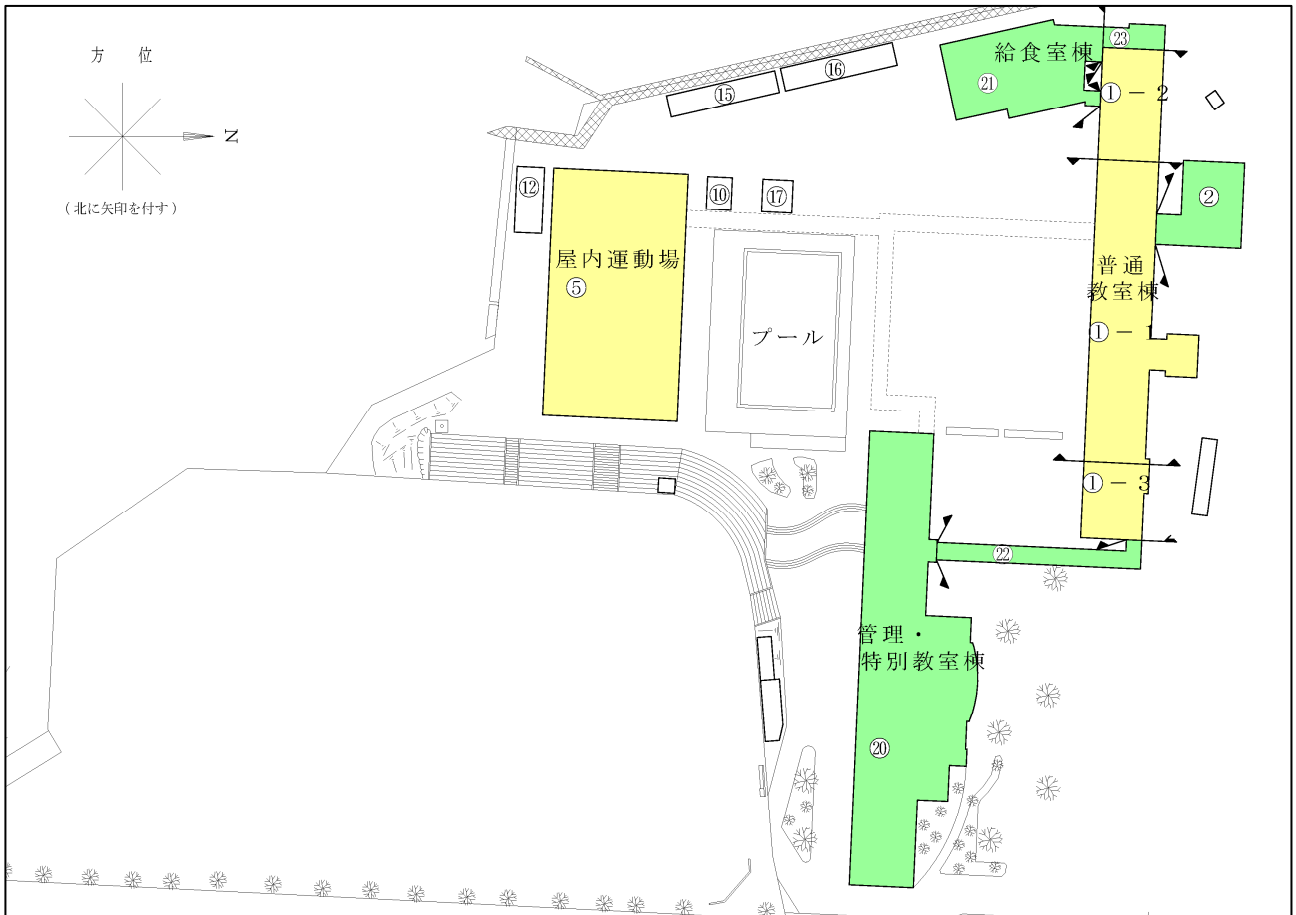
宝塚第一中学校

棟番号	階数	建築年月	保有面積	Is値	q値	優先度	状況	診断完了年度	補強完了年度	備考
①	4	S43.03	3,370 m ²	0.26	1.01	—	未耐震	20	—	※要改築
②	4	S43.08	220 m ²	0.72	3.51	—	耐震	20	—	※改修不要判定
⑤	2	S44.05	888 m ²	—	—	①	未耐震	21	未了	
⑳	5	H08.12	4,226 m ²	—	—	—	新耐震	—	—	
㉑	2	H15.03	395 m ²	—	—	—	新耐震	—	—	
㉒	2	H08.12	105 m ²	—	—	—	新耐震	—	—	
㉓	4	H15.03	129 m ²	—	—	—	新耐震	—	—

平成21年度に補強工事を実施する施設の選択基準は、平成20年度に実施した耐震2次診断の結果から、Is値0.30未満と判定を受けた建物を優先的に選択した結果となっています。ただし、宝塚第一中学校の校舎①棟については、補強工事による耐震強度の確保が困難と判定されており、校舎の解体・新築が必要であるため、平成21年度には新校舎の設計を行い、新校舎建設の着手は平成22年度以降となる予定です。

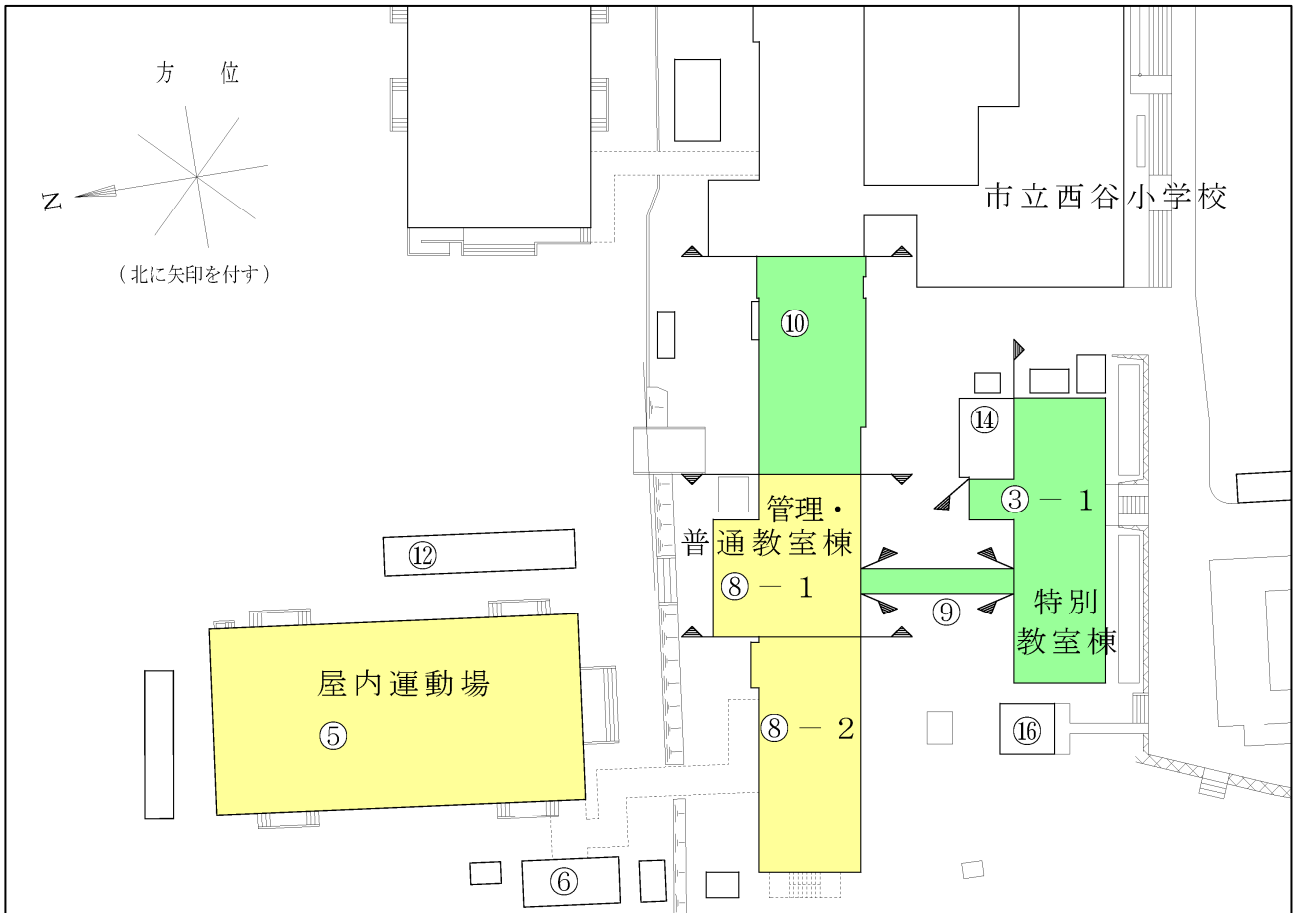
西谷中学校

棟番号	階数	建築年月	保有面積	Is値	q値	優先度	状況	診断完了年度	補強完了年度	備考
③	2	S36.09	539 m ²	0.70	2.03	—	耐震	20	—	※改修不要判定
⑤	2	S43.03	696 m ²	0.14	0.20	—	未耐震	20	未了	※補強工事施工中
⑧	4	S48.03	1,656 m ²	0.42	1.06	—	未耐震	20	未了	
⑨	2	S48.03	58 m ²	1.41	1.57	—	耐震	20	—	※改修不要判定
⑩	4	S59.03	872 m ²	—	—	—	新耐震	—	—

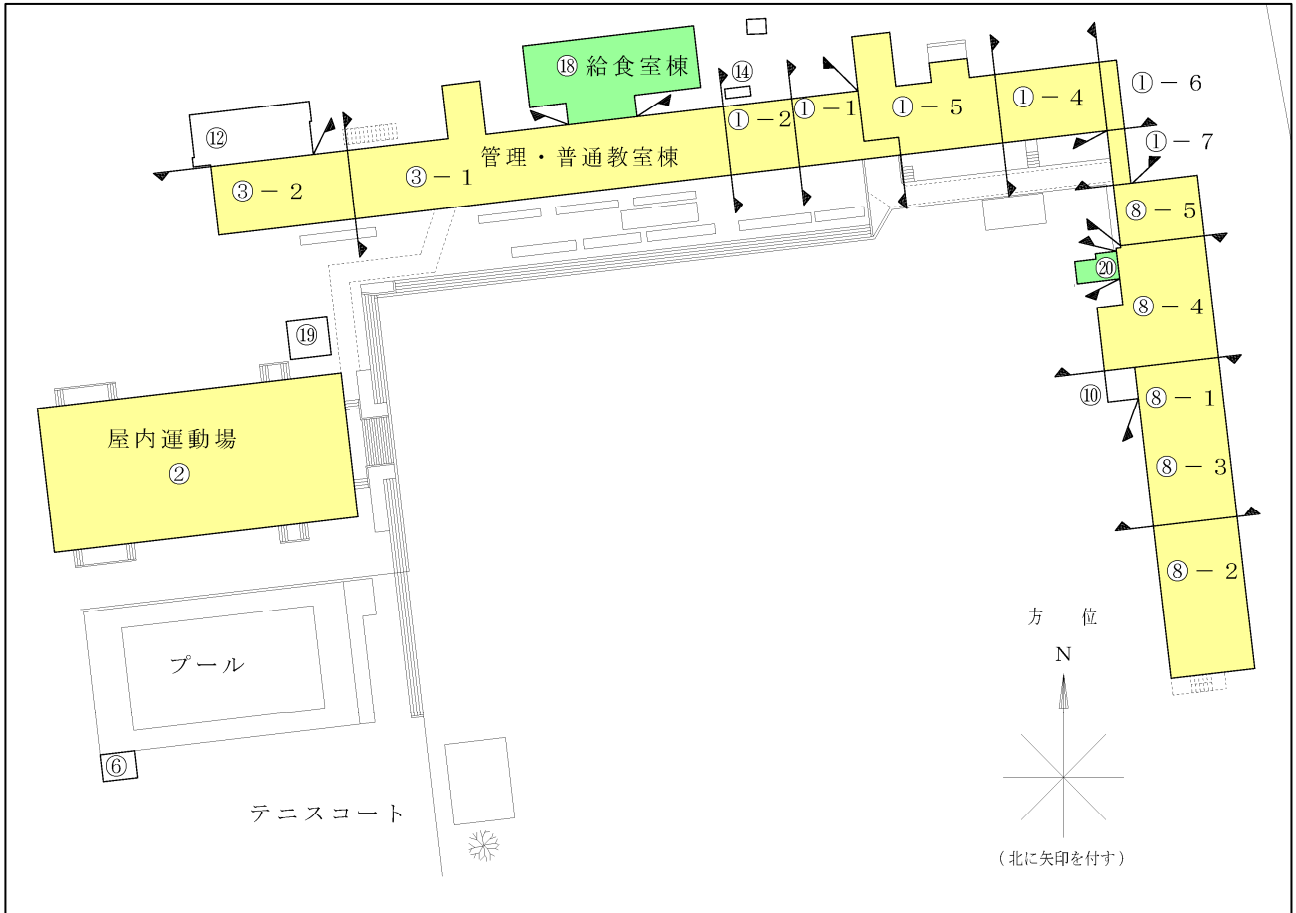
宝梅中学校

棟番号	階数	建築年月	保有面積	Is値	q値	優先度	状況	診断完了年度	補強完了年度	備考
①	3	S36.09	1,659 m ²	0.17	0.80	—	未耐震	20	未了	※補強工事施工中
②	2	S40.03	790 m ²	—	—	③	未耐震	21	未了	
③	3	S37.03	1,805 m ²	0.34	1.57	—	未耐震	20	未了	
⑧	4	S48.03	2,858 m ²	0.23	1.10	—	未耐震	20	未了	
⑱	3	H03.02	257 m ²	—	—	—	新耐震	—	—	
⑳	4	H17.11	73 m ²	—	—	—	新耐震	—	—

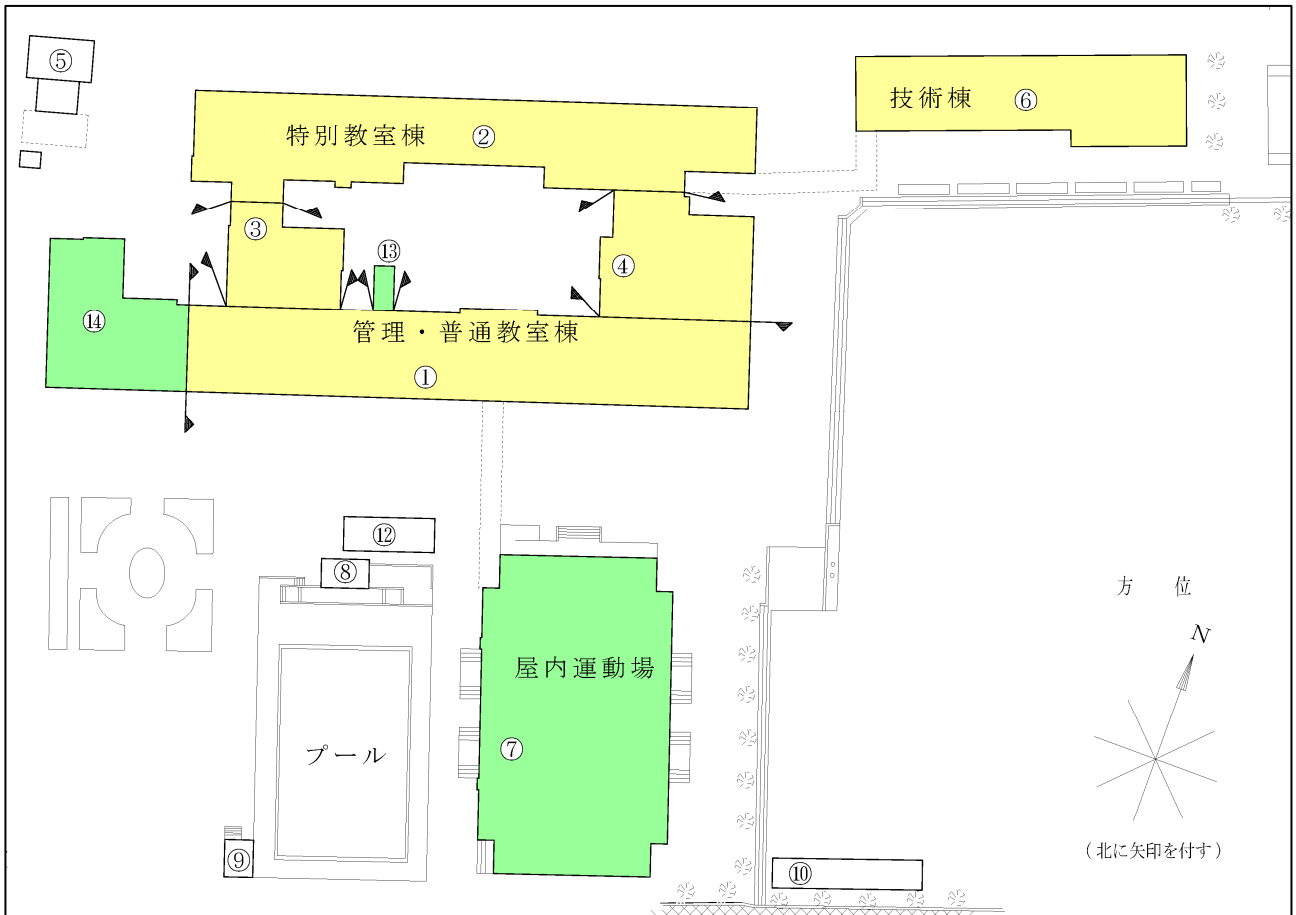
中山五月台中学校

棟番号	階数	建築年月	保有面積	Is値	q値	優先度	状況	診断完了年度	補強完了年度	備考
①	4	S55.03	2,623 m ²	—	—	②	未耐震	21	未了	
②	3	S55.03	1,655 m ²	—	—	③	未耐震	21	未了	
③	4	S55.03	637 m ²	—	—	③	未耐震	21	未了	
④	4	S55.03	654 m ²	—	—	②	未耐震	21	未了	
⑥	1	S55.03	388 m ²	—	—	⑤	未耐震	21	未了	
⑦	2	S55.03	888 m ²	0.70	4.33	—	耐震	18	19	
⑬	4	H15.11	53 m ²	—	—	—	新耐震	—	—	
⑭	4	S58.03	1,004 m ²	—	—	—	新耐震	—	—
