# 宝塚市立学校施設の耐震化状況について

## はじめに

「地震防災対策特別措置法」第6条の2第2項の規定に基づき、宝塚市立学校園施設の耐震化状況および耐震診断の実施結果を公表します。

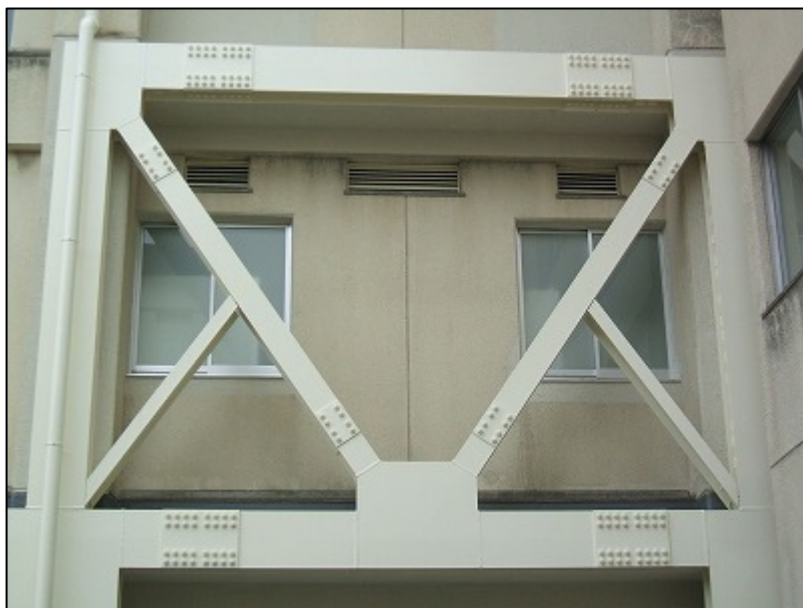
### 写真①

平成 20 年度 (2008 年度) 実施  
美座小学校校舎④棟  
「ブレース」 見本  
(平成 20 年 (2008 年) 11 月撮影)

建物の負荷を軽減する方法としては、**写真①**のような「ブレース」という斜め方向の構造材を組み入れることで、建物の変形に対抗する方法のほか、建物の一部に「スリット」という切り込みを設け、地震の力が壁や柱に伝わらないよう遮断する方法や、柱そのものを太くして強度を上げる方法、**写真②**のような「バットレス (控壁)」を設置して壁の転倒を防ぐ方法など、建物・箇所ごとに最適な方法は異なります。

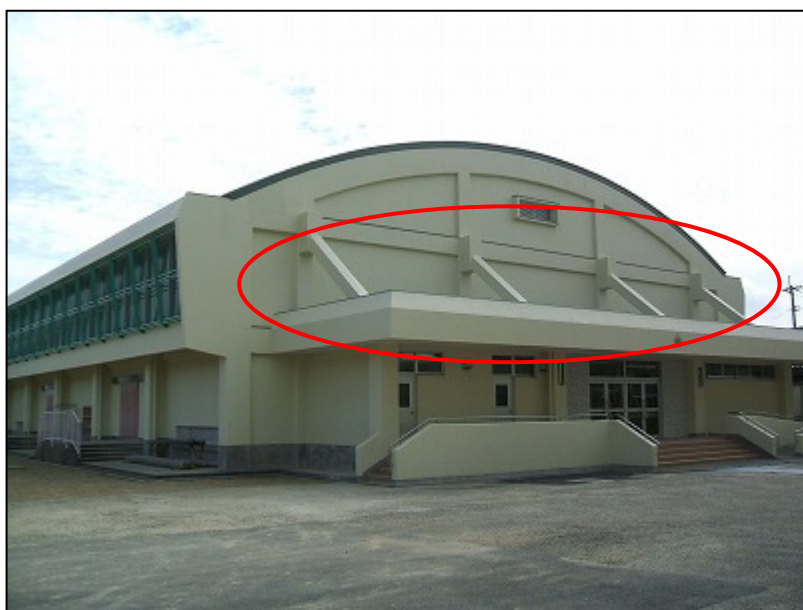
### 写真②

平成 19 年度 (2007 年度) 実施  
中山五月台中学校体育館⑦棟  
「バットレス」 見本  
(平成 19 年 (2007 年) 11 月撮影)

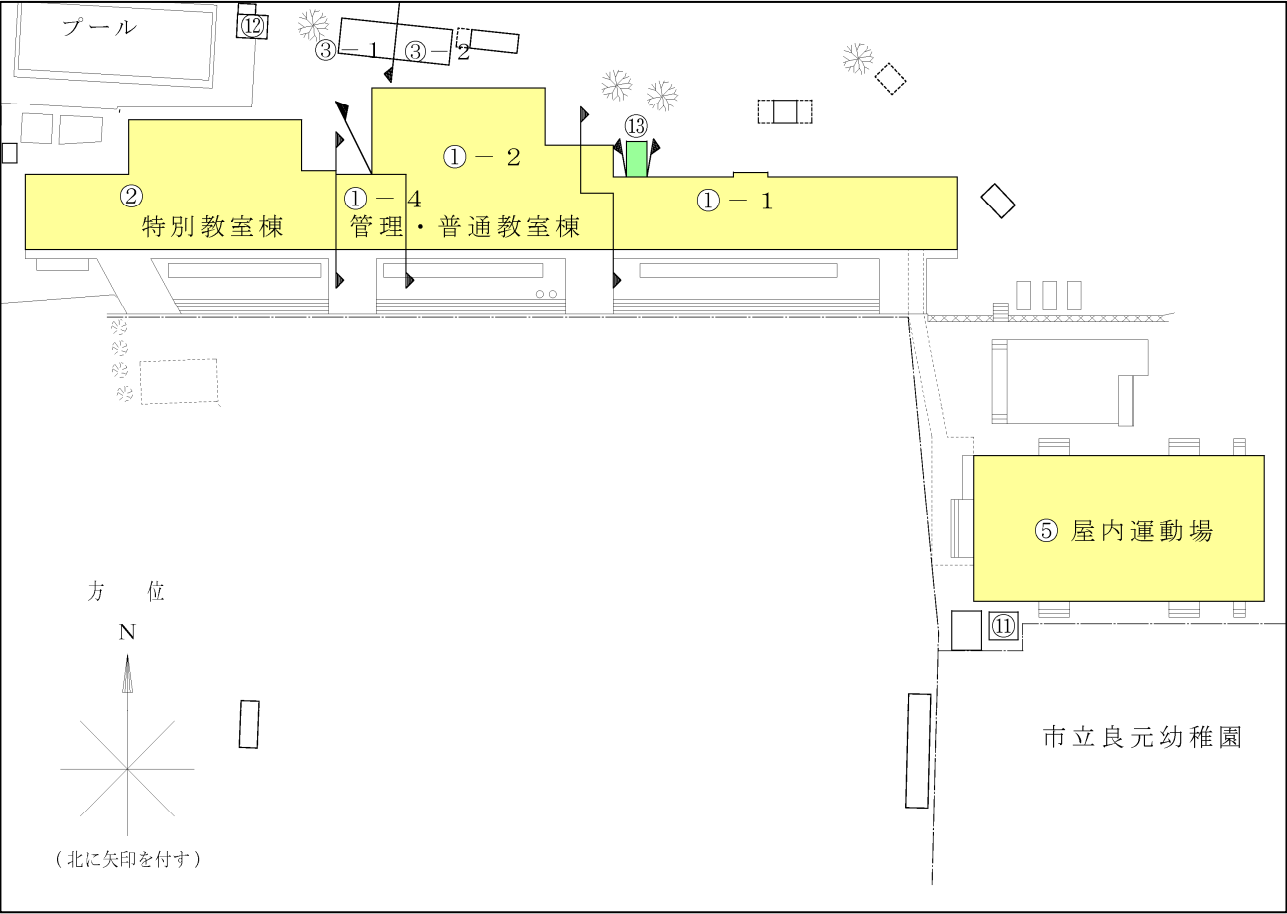
良元小学校

| 棟番号 | 階数 | 建築年月 | 保有面積 | Is 値 | q 値 | 優先度 | 状 況 | 診断完了年度 | 補強完了年度 | 備 考 |
|---|---|---|---|---|---|---|---|---|---|---|
| ① | 3 | S37.08 | 3,057 m <sup>2</sup> | 0.06 | 1.03 | — | 未耐震 | 20 | 未了 | ※補強工事施工中 |
| ② | 3 | S41.07 | 1,707 m <sup>2</sup> | 0.36 | 1.17 | — | 未耐震 | 20 | 未了 | |
| ⑤ | 2 | S41.02 | 765 m <sup>2</sup> | 0.28 | 0.33 | — | 未耐震 | 21 | 未了 | ※補強工事施工中 |

- ⑤棟について2次診断を完了し、診断結果を入力しました。

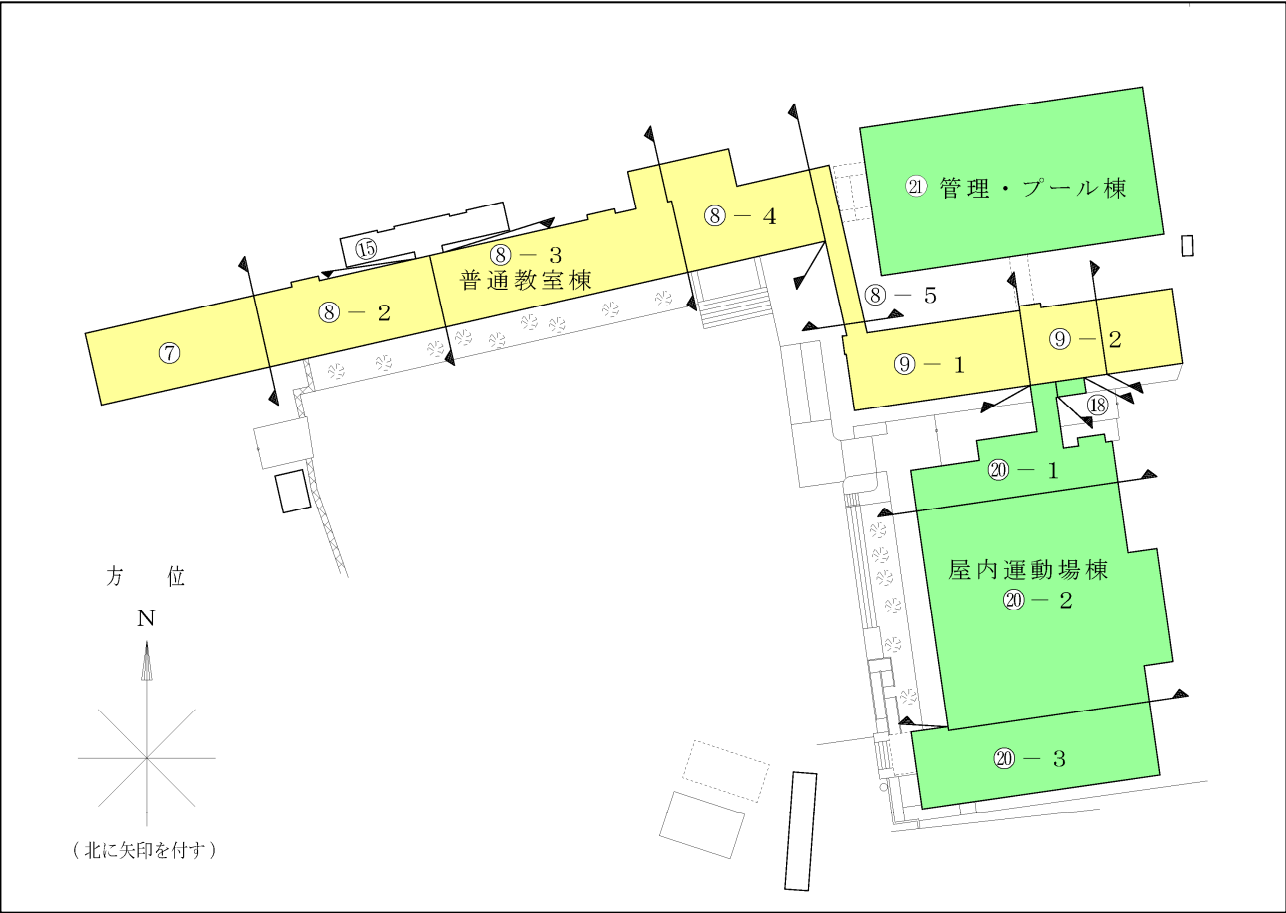
小浜小学校

| 棟番号 | 階数 | 建築年月 | 保有面積 | Is 値 | q 値 | 優先度 | 状 況 | 診断完了年度 | 補強完了年度 | 備 考 |
|---|---|---|---|---|---|---|---|---|---|---|
| ⑦ | 3 | S41.02 | 765 m <sup>2</sup> | 0.12 | 0.53 | — | 未耐震 | 21 | 未了 | ※補強工事施工中 |
| ⑧ | 3 | S41.12 | 2,252 m <sup>2</sup> | 0.25 | 1.13 | — | 未耐震 | 21 | 未了 | |
| ⑨ | 3 | S44.05 | 1,328 m <sup>2</sup> | 0.41 | 1.76 | — | 未耐震 | 21 | 未了 | |

- ・ 全棟について2次診断を完了し、診断結果を入力しました。
- ・ 棟間の棟区切り位置の誤りを修正し、旧⑨-3 棟（渡り廊下棟）が⑧-5 棟に変更となりました。
- ・ 上記修正に伴い、⑧・⑨棟の保有面積を修正しました。

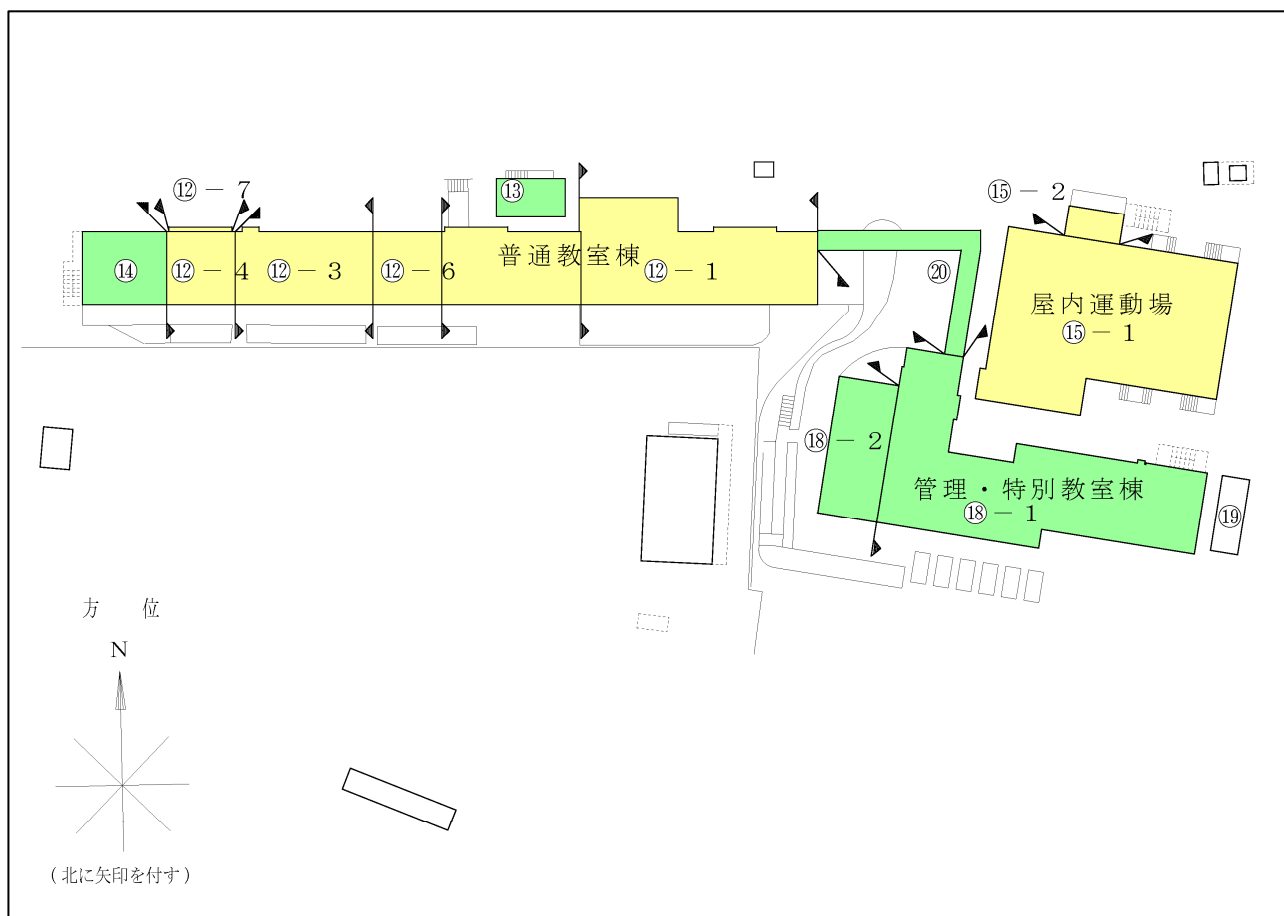
## 宝塚小学校

| 棟番号 | 階数 | 建築年月 | 保有面積 | Is 値 | q 値 | 優先度 | 状 況 | 診断完了年度 | 補強完了年度 | 備 考 |
|---|---|---|---|---|---|---|---|---|---|---|
| ⑫ | 4 | S50.04 | 3,495 m <sup>2</sup> | 0.29 | 1.06 | — | 未耐震 | 21 | 未了 | ※補強工事施工中 |
| ⑬ | 2 | S50.05 | 45 m <sup>2</sup> | 3.96 | 13.20 | — | 耐震 | 21 | — | ※改修不要判定 |
| ⑮ | 2 | S56.07 | 761 m <sup>2</sup> | 0.49 | 0.66 | — | 未耐震 | 21 | 未了 | |

- ・ 全棟について2次診断を完了し、診断結果を入力しました。
- ・ 2次診断の結果、⑬棟について耐震性能が確認されました。
- ・ ⑫棟について、面積計算に誤りがあったため、修正しました。

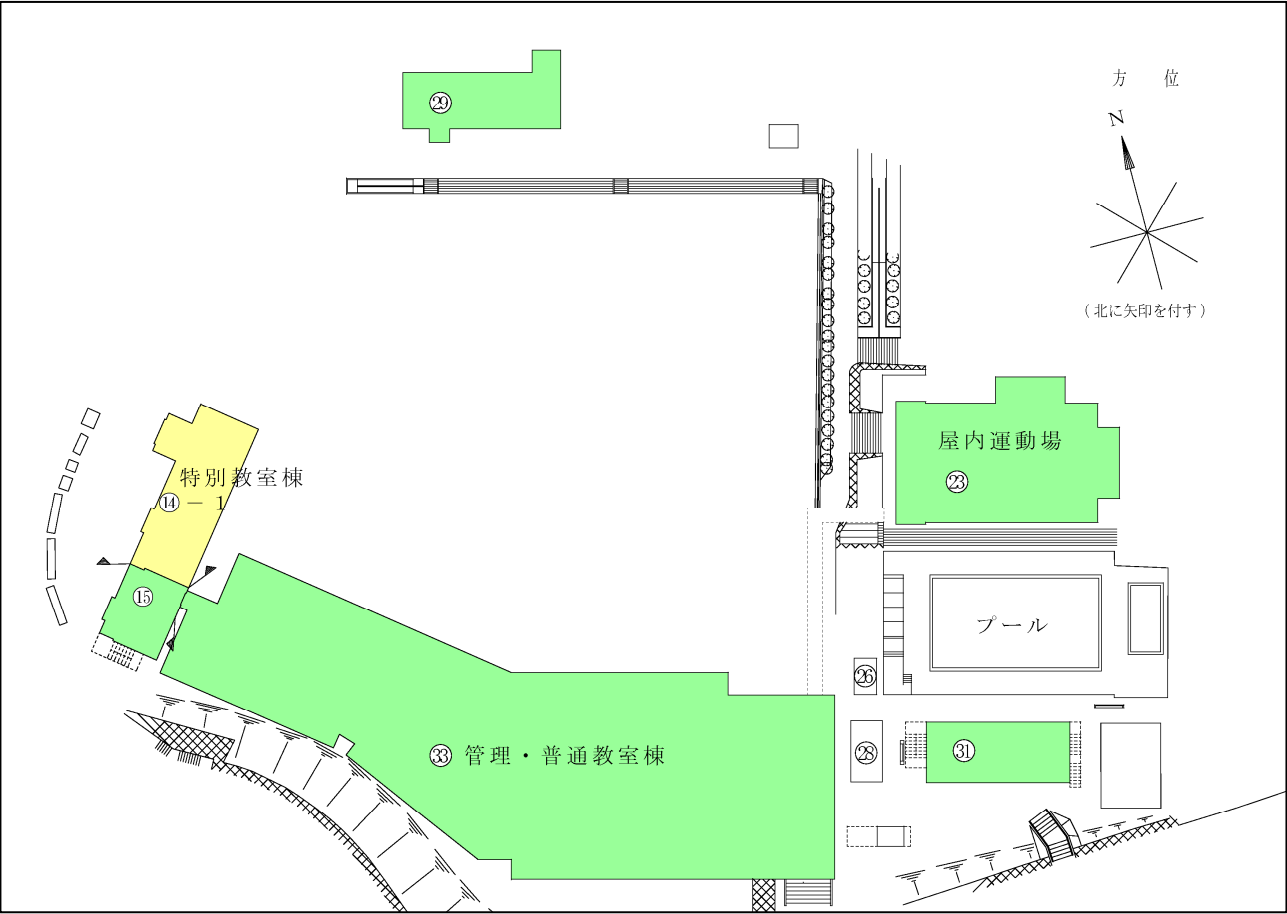
長尾小学校

| 棟番号 | 階数 | 建築年月 | 保有面積 | Is 値 | q 値 | 優先度 | 状 況 | 診断完了年度 | 補強完了年度 | 備 考 |
|---|---|---|---|---|---|---|---|---|---|---|
| ⑭ | 4 | S48.03 | 1,127 m <sup>2</sup> | 0.29 | 1.23 | — | 未耐震 | 21 | 未了 | ※補強工事施工中 |

- ・ ⑭棟について2次診断を完了し、診断結果を入力しました。
- ・ ⑭棟について、面積計算に誤りがあったため、修正しました。

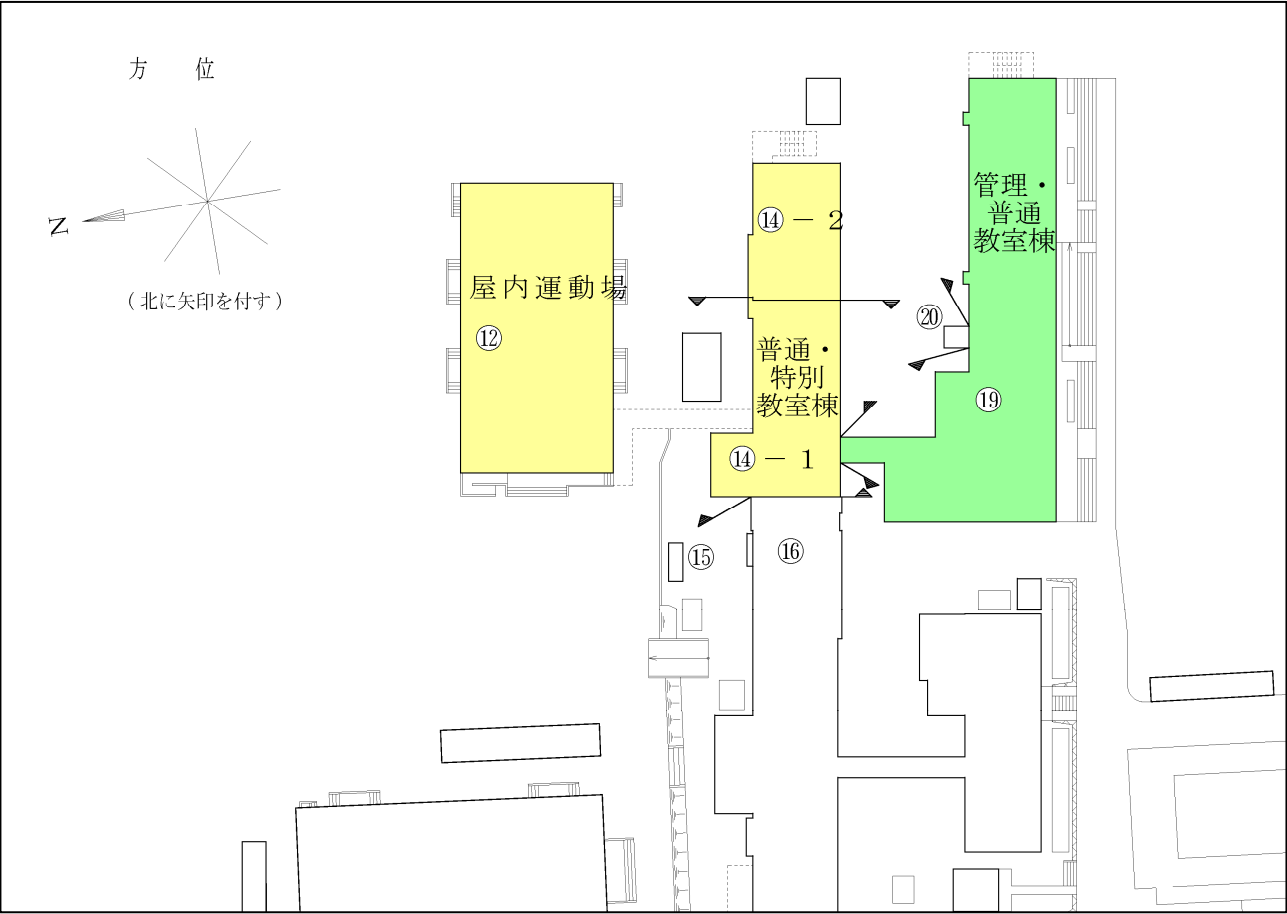
西谷小学校

| 棟番号 | 階数 | 建築年月 | 保有面積 | Is 値 | q 値 | 優先度 | 状 況 | 診断完了年度 | 補強完了年度 | 備 考 |
|---|---|---|---|---|---|---|---|---|---|---|
| ⑫ | 2 | S49.06 | 666 m <sup>2</sup> | 0.58 | 0.63 | — | 未耐震 | 21 | 未了 | |
| ⑭ | 4 | S54.03 | 1,791 m <sup>2</sup> | 0.50 | 1.60 | — | 未耐震 | 21 | 未了 | |

- 全棟について2次診断を完了し、診断結果を入力しました。

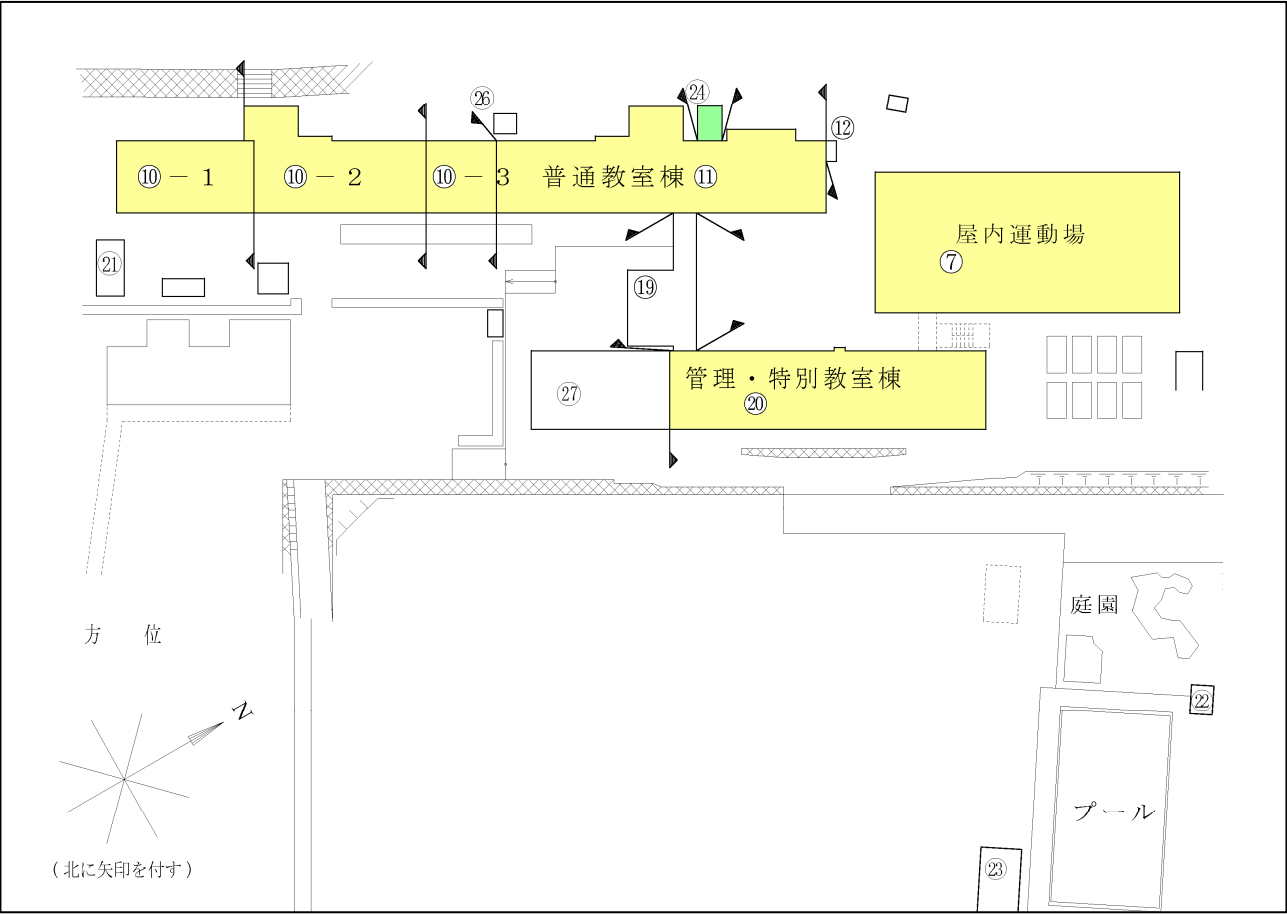
西山小学校

| 棟番号 | 階数 | 建築年月 | 保有面積 | Is 値 | q 値 | 優先度 | 状 況 | 診断完了年度 | 補強完了年度 | 備 考 |
|---|---|---|---|---|---|---|---|---|---|---|
| ⑦ | 2 | S35.03 | 779 m <sup>2</sup> | 0.09 | 0.10 | — | 未耐震 | 21 | 未了 | |
| ⑩ | 4 | S46.03 | 2,059 m <sup>2</sup> | 0.23 | 1.03 | — | 未耐震 | 20 | 未了 | ※補強工事施工中 |
| ⑪ | 4 | S47.08 | 1,673 m <sup>2</sup> | 0.12 | 1.27 | — | 未耐震 | 20 | 未了 | |
| ⑳ | 3 | S53.12 | 1,313 m <sup>2</sup> | 0.60 | 1.03 | — | 未耐震 | 20 | 未了 | |

- ⑦棟について2次診断を完了し、診断結果を入力しました。

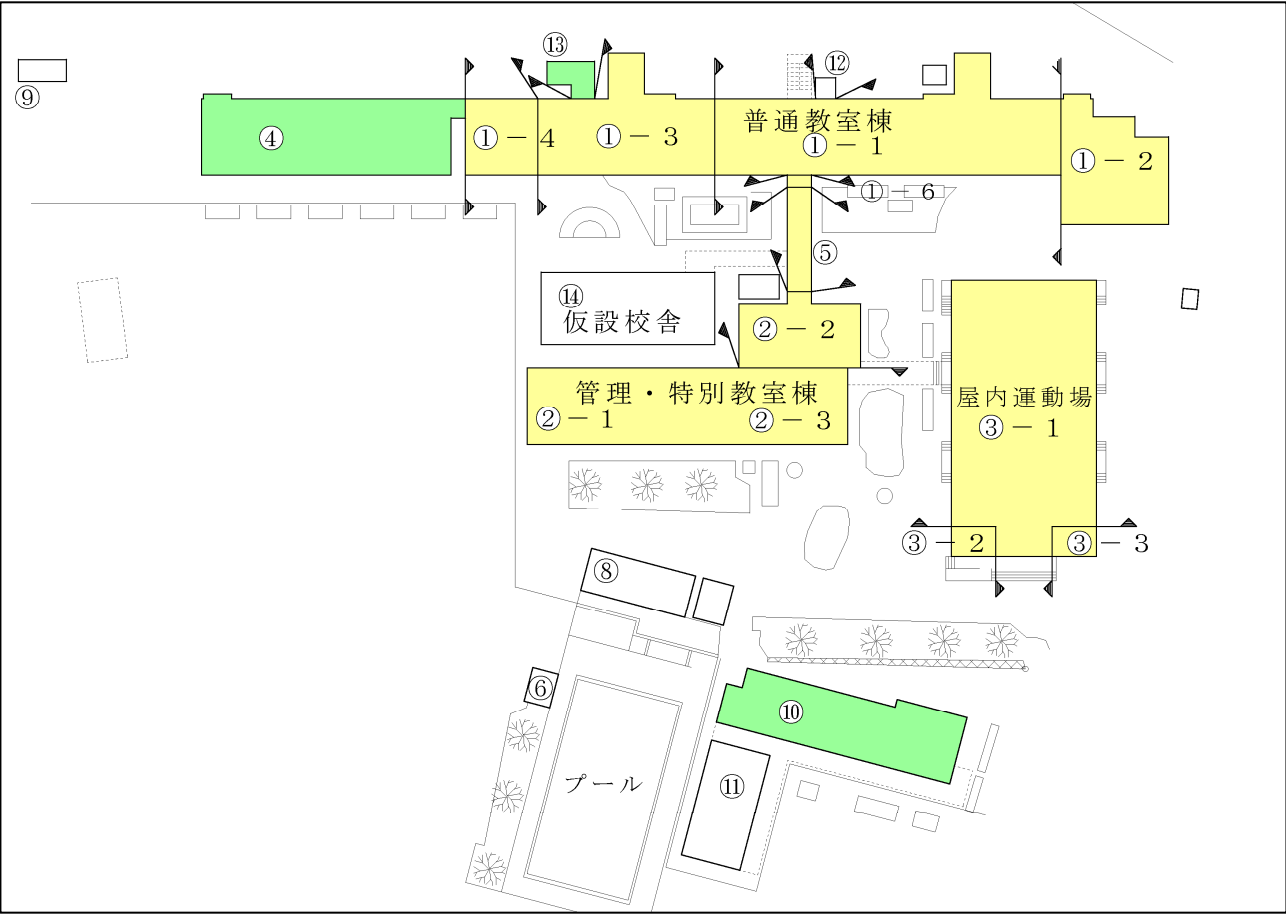
売布小学校

| 棟<br>番<br>号 | 階<br>数 | 建<br>築<br>年<br>月 | 保<br>有<br>面<br>積 | Is 値 | q 値 | 優<br>先<br>度 | 状<br>況 | 診<br>断<br>完<br>了<br>年<br>度 | 補<br>強<br>完<br>了<br>年<br>度 | 備<br>考 |
|---|---|---|---|---|---|---|---|---|---|---|
| ① | 4 | S43.08 | 3,379 m <sup>2</sup> | 0.24 | 0.83 | — | 未耐震 | 20 | 未了 | ※補強工事施工中 |
| ② | 4 | S44.03 | 1,867 m <sup>2</sup> | 0.27 | 0.93 | — | 未耐震 | 20 | 未了 | |
| ③ | 2 | S46.03 | 666 m <sup>2</sup> | 0.40 | 0.54 | — | 未耐震 | 21 | 未了 | |
| ④ | 2 | S56.04 | 602 m <sup>2</sup> | 1.09 | 1.86 | — | 耐震 | 21 | — | ※改修不要判定 |
| ⑤ | 2 | S44.03 | 39 m <sup>2</sup> | 0.22 | 0.80 | — | 未耐震 | 20 | 未了 | |
| ⑩ | 1 | S47.03 | 229 m <sup>2</sup> | 1.46 | 5.10 | — | 耐震 | 21 | — | ※改修不要判定 |

- ③・④・⑩棟について2次診断を完了し、診断結果を入力しました。
- 2次診断の結果、④・⑩棟について耐震性能が確認されました。

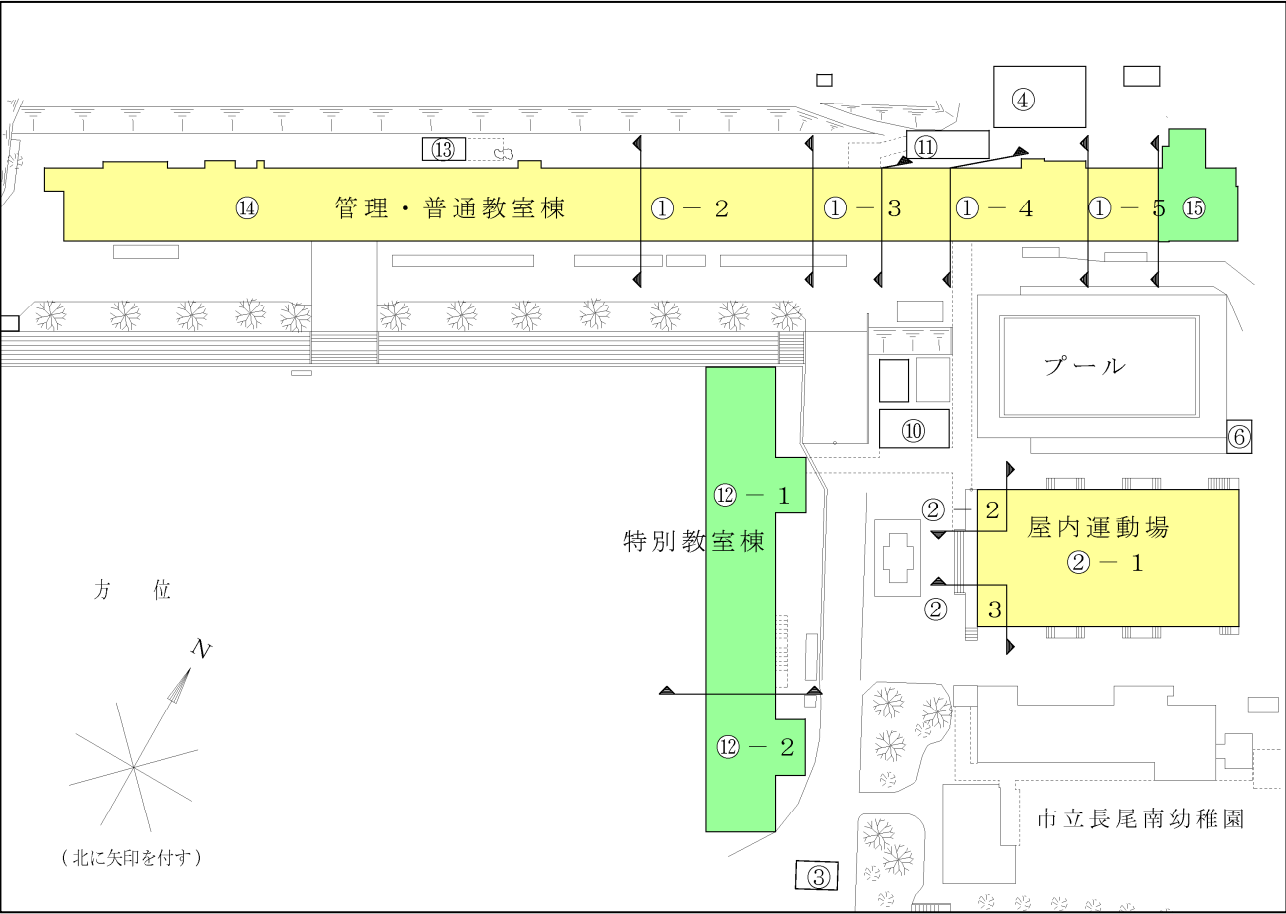
# 長尾南小学校

| 棟番号 | 階数 | 建築年月 | 保有面積 | Is値 | q値 | 優先度 | 状況 | 診断完了年度 | 補強完了年度 | 備考 |
|---|---|---|---|---|---|---|---|---|---|---|
| ① | 4 | S45.03 | 2,657 m <sup>2</sup> | 0.46 | 1.63 | — | 未耐震 | 21 | 未了 | |
| ② | 2 | S46.05 | 666 m <sup>2</sup> | 0.40 | 0.54 | — | 未耐震 | 21 | 未了 | |
| ⑭ | 4 | S44.03 | 3,066 m <sup>2</sup> | 0.43 | 1.50 | — | 未耐震 | 21 | 未了 | ※補強工事施工中 |

- ・ 全棟について2次診断を完了し、診断結果を入力しました。
- ・ ⑫棟について、面積計算に誤りがあったため、修正しました。

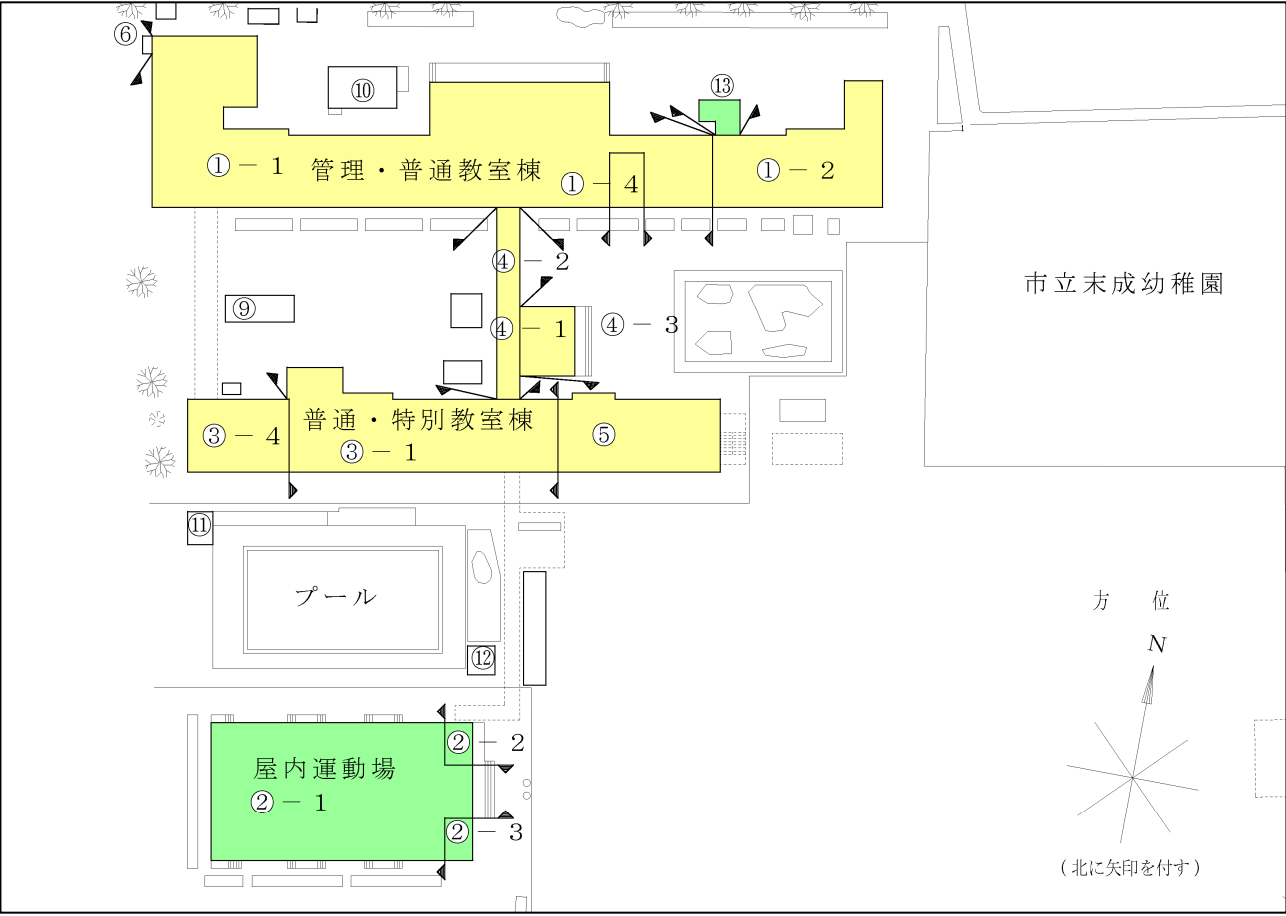
末成小学校

| 棟番号 | 階数 | 建築年月 | 保有面積 | Is 値 | q 値 | 優先度 | 状 況 | 診断完了年度 | 補強完了年度 | 備 考 |
|---|---|---|---|---|---|---|---|---|---|---|
| ① | 4 | S46.12 | 4,406 m <sup>2</sup> | 0.22 | 0.93 | — | 未耐震 | 20 | 未了 | ※補強工事施工中 |
| ③ | 4 | S48.08 | 2,103 m <sup>2</sup> | 0.34 | 1.20 | — | 未耐震 | 20 | 未了 | |
| ④ | 2 | S49.08 | 240 m <sup>2</sup> | 0.66 | 1.20 | — | 未耐震 | 20 | 未了 | |
| ⑤ | 4 | S49.08 | 825 m <sup>2</sup> | 0.47 | 1.63 | — | 未耐震 | 20 | 未了 | |

- ・ ②棟について、耐震補強工事が完了しました。(Is 値 0.15→0.82)

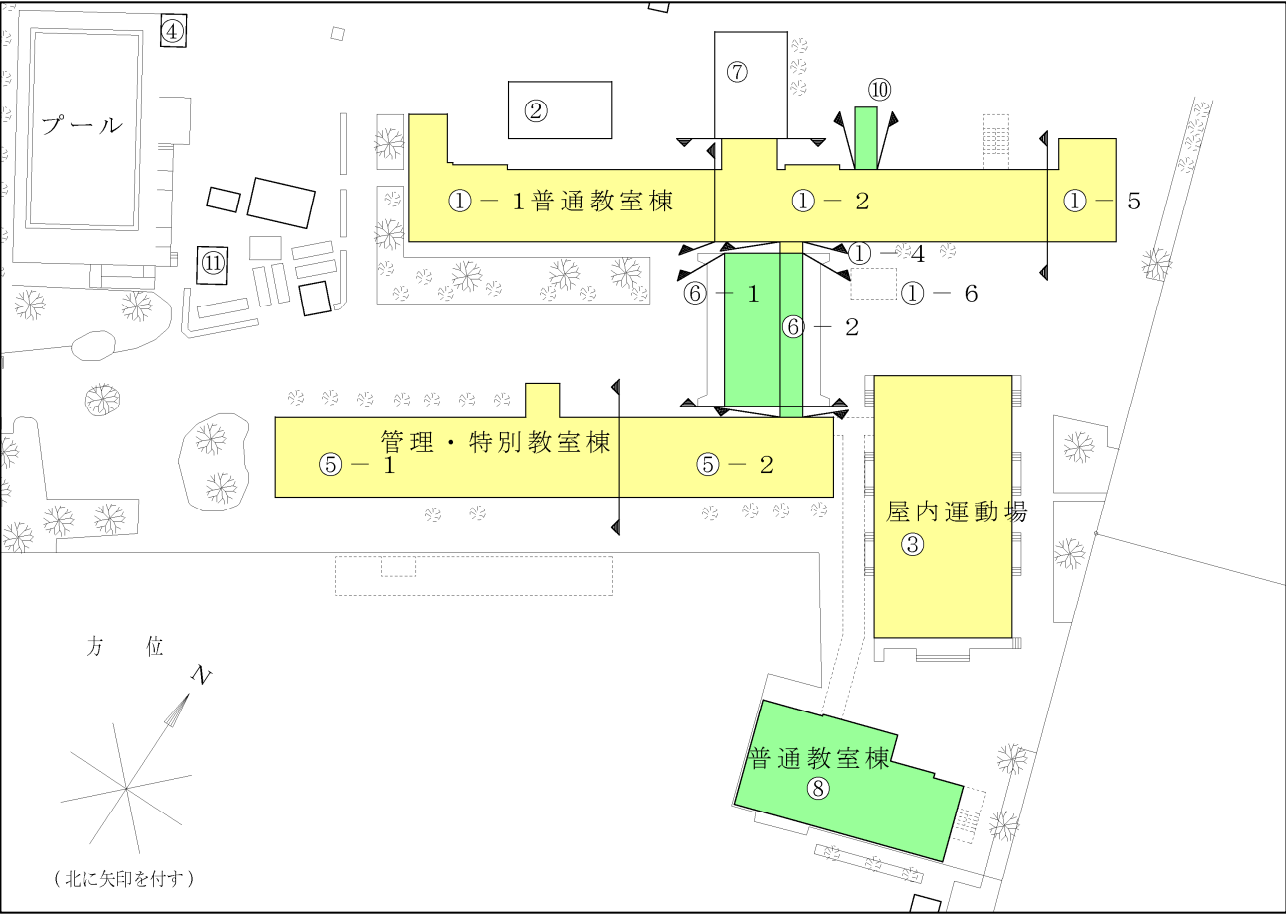
安倉小学校

| 棟番号 | 階数 | 建築年月 | 保有面積 | Is 値 | q 値 | 優先度 | 状 況 | 診断完了年度 | 補強完了年度 | 備 考 |
|---|---|---|---|---|---|---|---|---|---|---|
| ① | 4 | S48.03 | 3,947 m <sup>2</sup> | 0.52 | 1.83 | — | 未耐震 | 21 | 未了 | |
| ③ | 2 | S49.06 | 666 m <sup>2</sup> | 0.58 | 0.63 | — | 未耐震 | 21 | 未了 | |
| ⑤ | 3 | S50.03 | 2,305 m <sup>2</sup> | 0.64 | 2.26 | — | 未耐震 | 21 | 未了 | |
| ⑥ | 2 | S48.05 | 273 m <sup>2</sup> | 1.23 | 1.53 | — | 耐震 | 21 | — | ※改修不要判定 |
| ⑧ | 2 | S55.05 | 694 m <sup>2</sup> | 1.18 | 4.13 | — | 耐震 | 21 | — | ※改修不要判定 |

- ・ 全棟について2次診断を完了し、診断結果を入力しました。
- ・ 2次診断の結果、⑥・⑧棟について耐震性能が確認されました。
- ・ ①・⑤棟について、面積計算に誤りがあったため、修正しました。

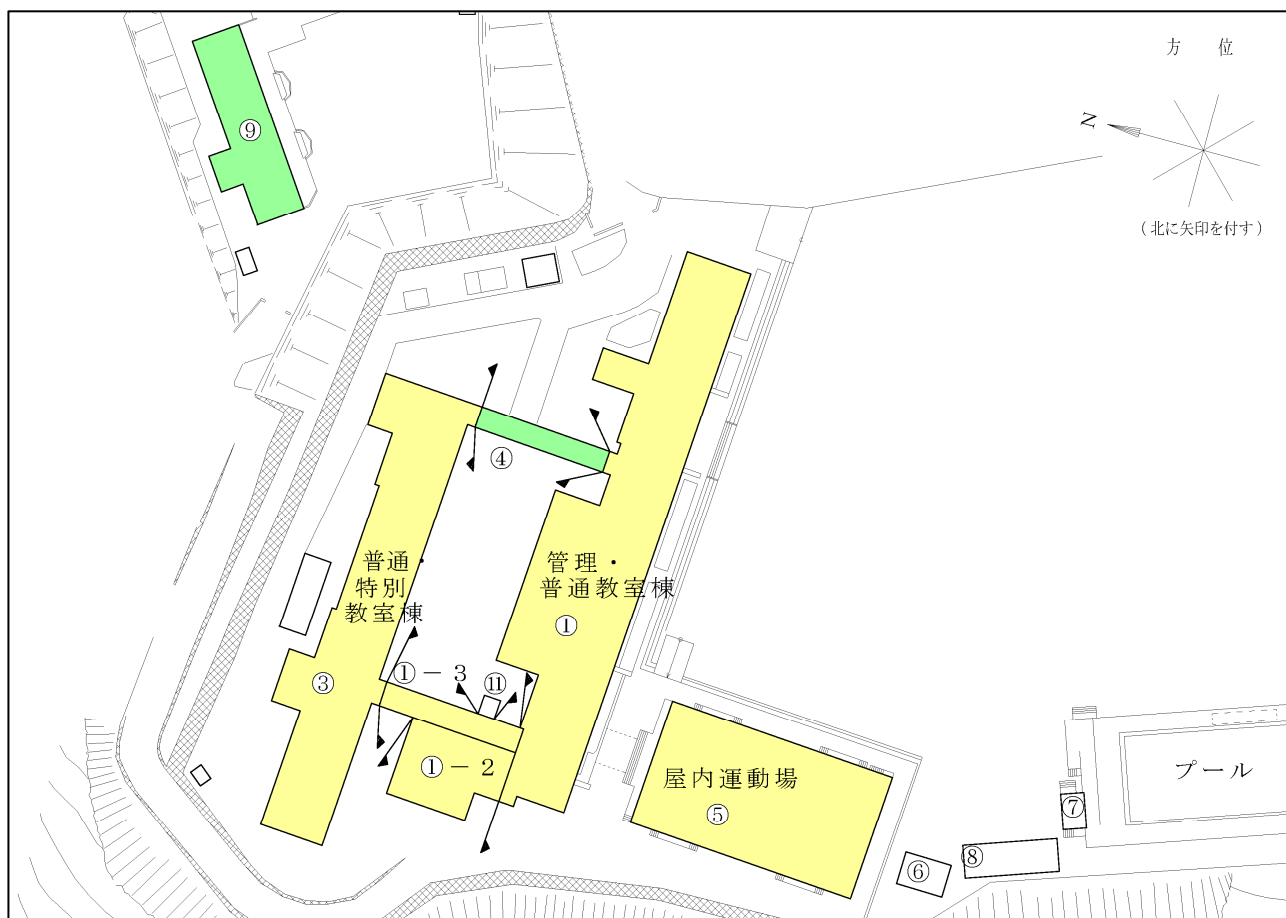
## 中山桜台小学校

| 棟番号 | 階数 | 建築年月 | 保有面積 | Is 値 | q 値 | 優先度 | 状 況 | 診断完了年度 | 補強完了年度 | 備 考 |
|---|---|---|---|---|---|---|---|---|---|---|
| ① | 3 | S51.03 | 3,203 m <sup>2</sup> | 0.52 | 1.06 | — | 未耐震 | 21 | 未了 | |
| ③ | 4 | S51.03 | 3,001 m <sup>2</sup> | 0.49 | 1.66 | — | 未耐震 | 21 | 未了 | |
| ④ | 3 | S51.03 | 124 m <sup>2</sup> | 0.97 | 1.03 | — | 耐震 | 21 | — | ※改修不要判定 |
| ⑤ | 2 | S51.03 | 682 m <sup>2</sup> | 0.31 | 0.49 | — | 未耐震 | 21 | 未了 | |
| ⑨ | 1 | S53.08 | 237 m <sup>2</sup> | 0.96 | 1.61 | — | 耐震 | 21 | — | ※改修不要判定 |

- ・ 全棟について2次診断を完了し、診断結果を入力しました。
- ・ 2次診断の結果、④・⑨棟について耐震性能が確認されました。
- ・ 別棟とされていた旧②・1・2 棟が①棟と一体であることが判明したため、①・2・3 棟に棟番号を修正しました。
- ・ ①・③・④棟間の棟区切り位置の誤りを修正しました。
- ・ 上記修正に伴い、①・③・④棟の保有面積を修正しました。
