# 宝塚市立学校施設の耐震化状況について

「地震防災対策特別措置法」第6条の2第2項の規定に基づき、宝塚市立学校園施設の耐震化状況及び耐震診断の実施結果を公表します。

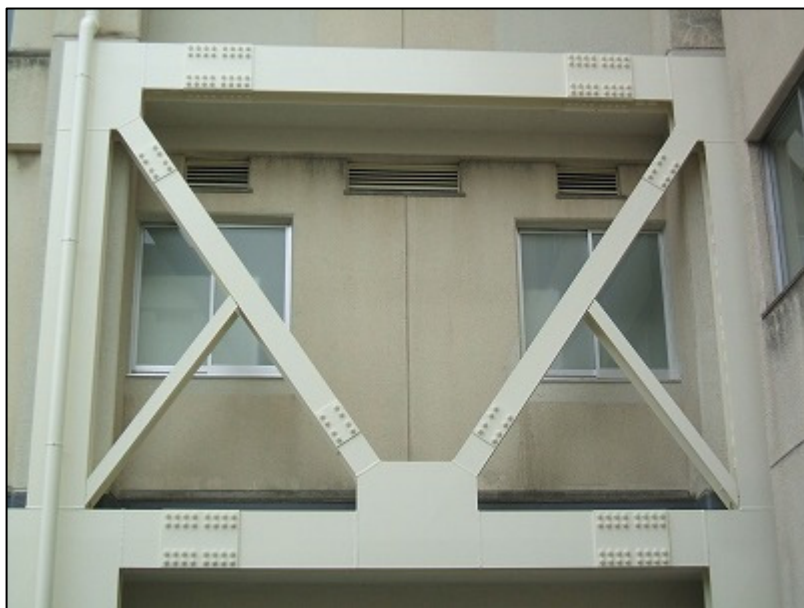
### 写真①

平成 20 年度 (2008 年度) 実施  
美座小学校校舎④棟  
「ブレース」 見本  
(平成 20 年 (2008 年) 11 月撮影)

建物の負荷を軽減する方法としては、**写真①**のような「ブレース」という斜め方向の構造材を組み入れることで、建物の変形に対抗する方法のほか、建物の一部に「スリット」という切り込みを設け、地震の力が壁や柱に伝わらないよう遮断する方法や、柱そのものを太くして強度を上げる方法、**写真②**のような「バットレス (控壁)」を設置して壁の転倒を防ぐ方法など、建物・箇所ごとに最適な方法は異なります。

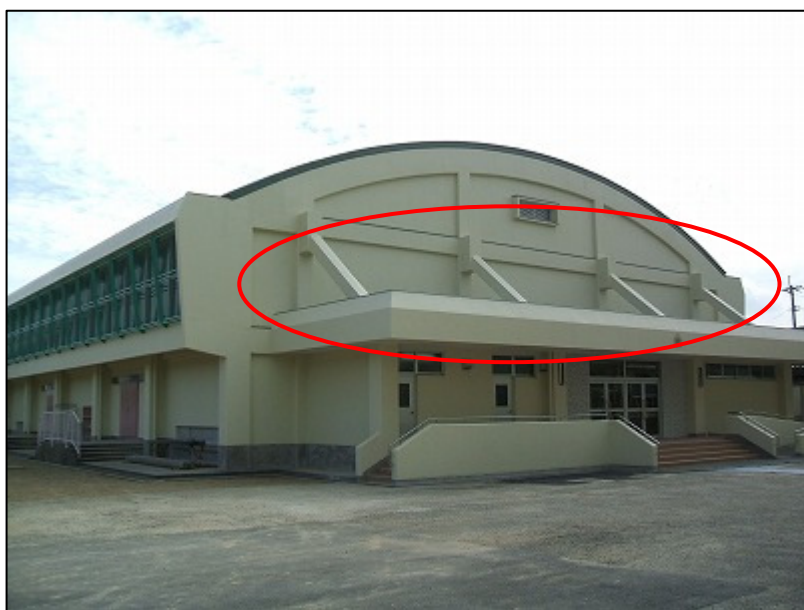
### 写真②

平成 19 年度 (2007 年度) 実施  
中山五月台中学校体育館⑦棟  
「バットレス」 見本  
(平成 19 年 (2007 年) 11 月撮影)
