宝塚市立学校施設の耐震化状況について

「地震防災対策特別措置法」第6条の2第2項の規定に基づき、宝塚市立学校園施設の耐震化状況及び耐震診断の実施結果を公表します。

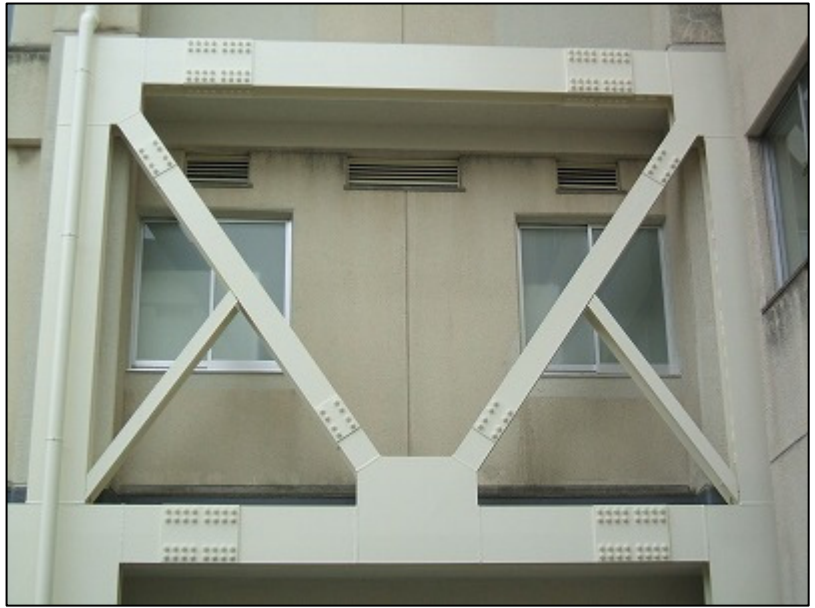
写真①

平成 20 年度 (2008 年度) 実施
美座小学校校舎④棟
「ブレース」見本
(平成 20 年 (2008 年) 11 月撮影)

建物の負荷を軽減する方法としては、**写真①**のような「ブレース」という斜め方向の構造材を組み入れることで、建物の変形に対抗する方法のほかにも、建物の一部に「スリット」という切り込みを設け、地震の力が壁や柱に伝わらないよう遮断する方法や、柱そのものを太くして強度を上げる方法、**写真②**のような「バットレス (控壁)」を設置して壁の転倒を防ぐ方法など、建物・箇所ごとに最適な方法は異なります。

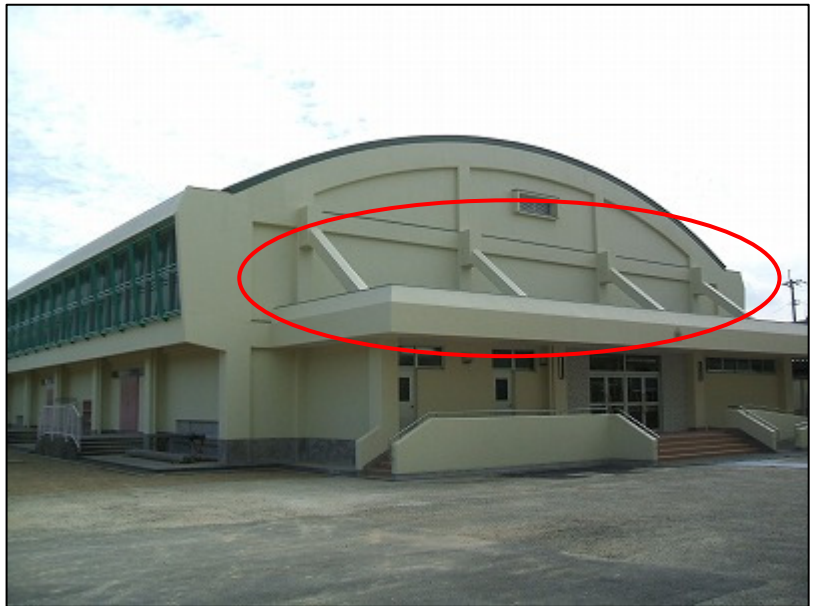
写真②

平成 19 年度 (2007 年度) 実施
中山五月台中学校体育館⑦棟
「バットレス」見本
(平成 19 年 (2007 年) 11 月撮影)
