宝塚市立学校施設の耐震化状況について

「地震防災対策特別措置法」第6条の2第2項の規定に基づき、宝塚市立学校園施設の耐震化状況及び耐震診断の実施結果を公表します。

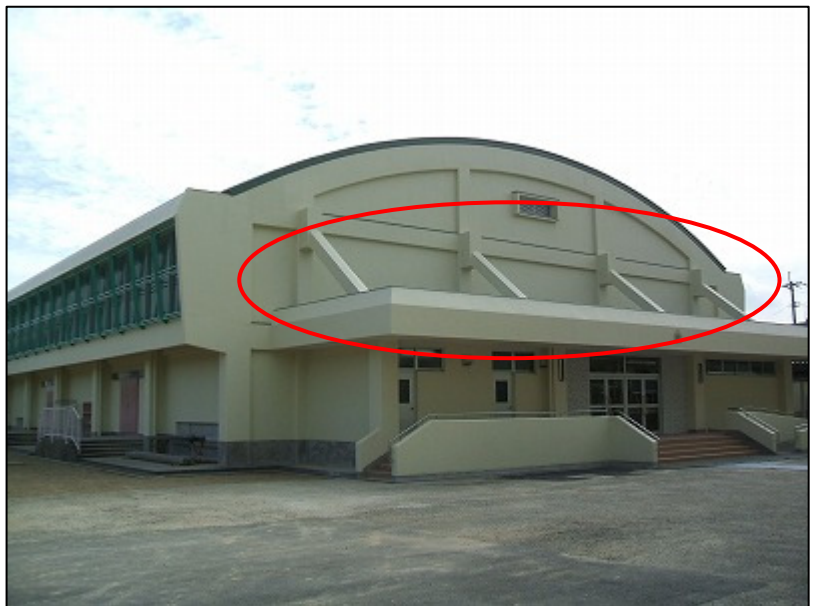
写真②

平成 19 年度 (2007 年度) 実施
中山五月台中学校校舎⑦棟
「バットレス」見本
(平成 19 年 (2007 年) 11 月撮影)

建物の負荷を軽減する方法としては、**写真①**のような「ブレース」という斜め方向の構造材を組み入れることで、建物の変形に対抗する方法のほか、建物の一部に「スリット」という切り込みを設け、地震の力が壁や柱に伝わらないよう遮断する方法や、柱そのものを太くして強度を上げる方法、**写真②**のような「バットレス (控壁)」を設置して壁の転倒を防ぐ方法など、建物・箇所ごとに最適な方法は異なります。

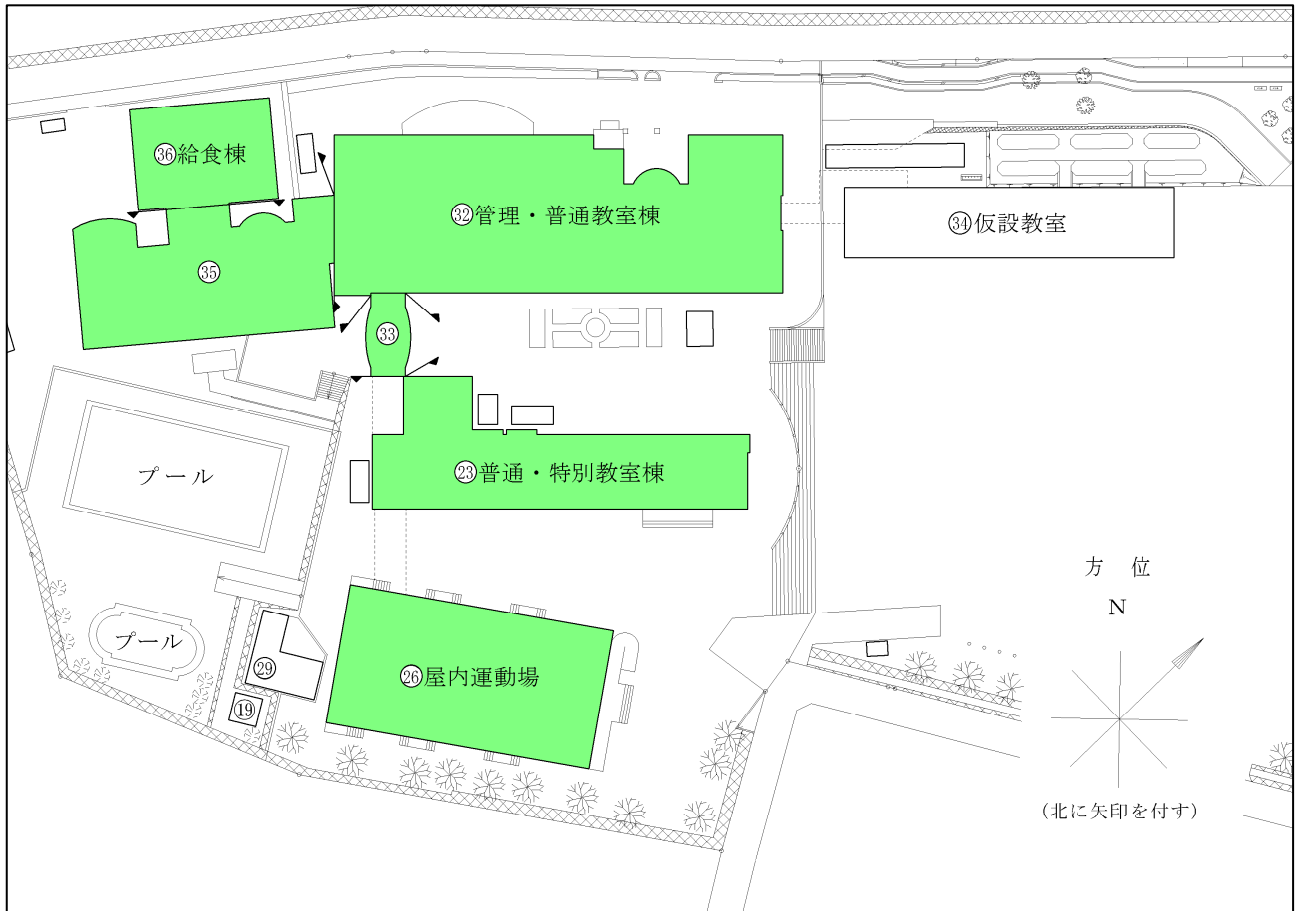
宝塚第一小学校

- ・ ③棟について、耐震補強工事が完了しました。(Is値0.43→0.70)
- ・ 全棟の耐震化が完了しました。

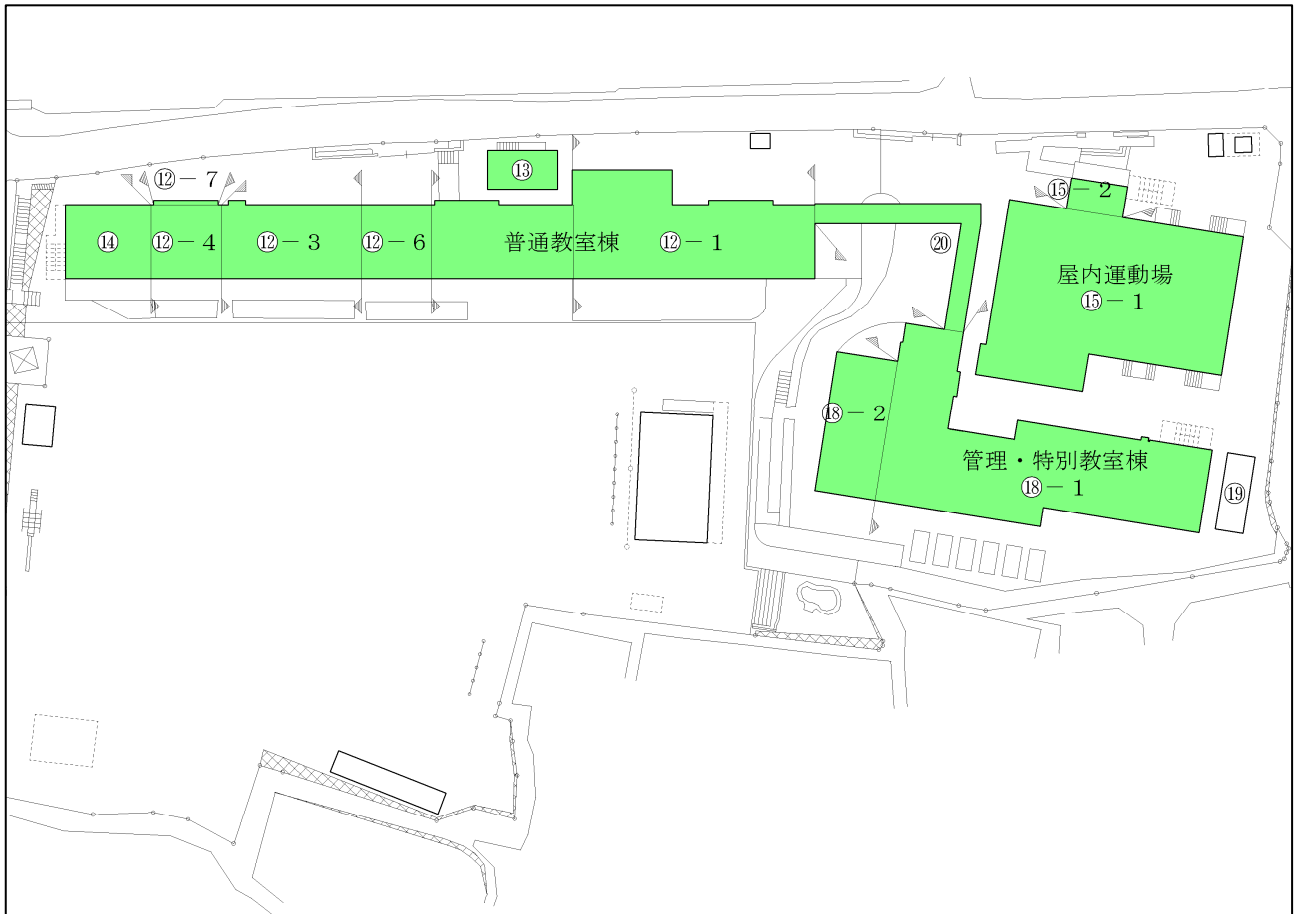
宝塚小学校

- ・ ⑮棟について、耐震補強工事が完了しました。(Is値 0.49→0.70)
- ・ 全棟の耐震化が完了しました。

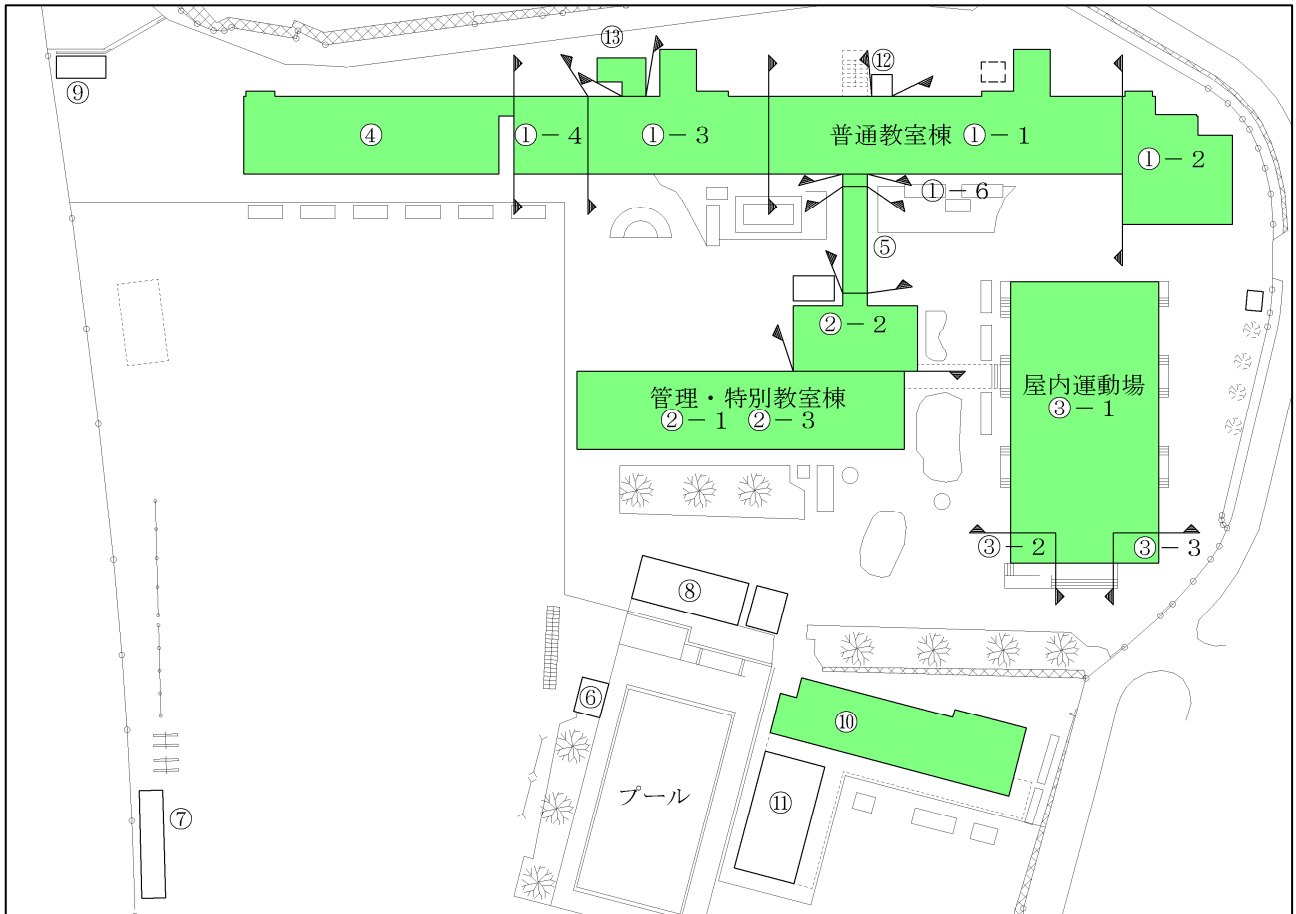
売布小学校

- ・ ②棟について、耐震補強工事が完了しました。(Is値 0.27→0.73)
- ・ ⑤棟について、耐震補強工事が完了しました。(Is値 0.22→1.09)
- ・ 全棟の耐震化が完了しました。

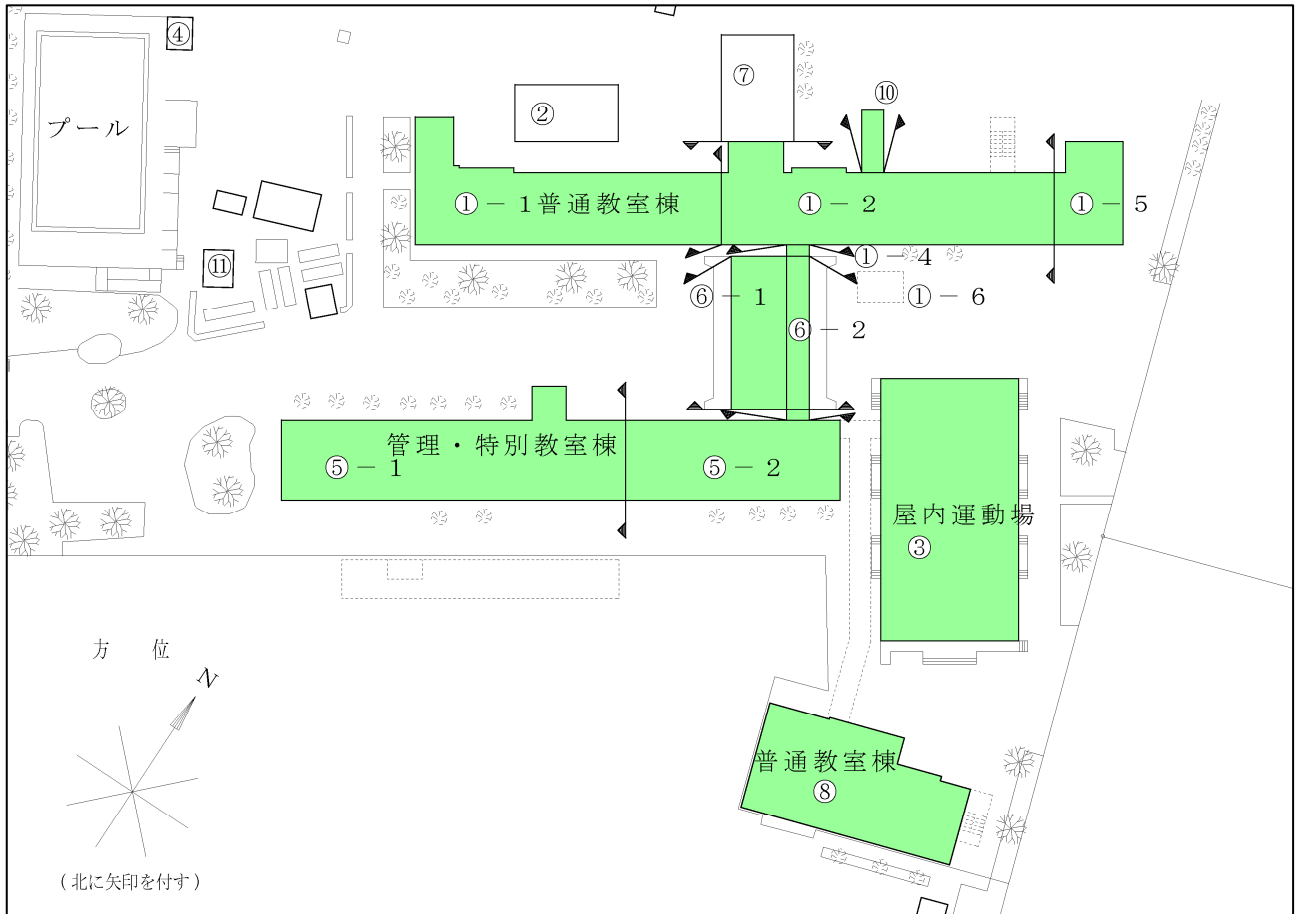
安倉小学校

- ・ ③棟について、耐震補強工事が完了しました。(Is値0.58→1.06)
- ・ ⑤棟について、耐震補強工事が完了しました。(Is値0.64→0.73)
- ・ 全棟の耐震化が完了しました。

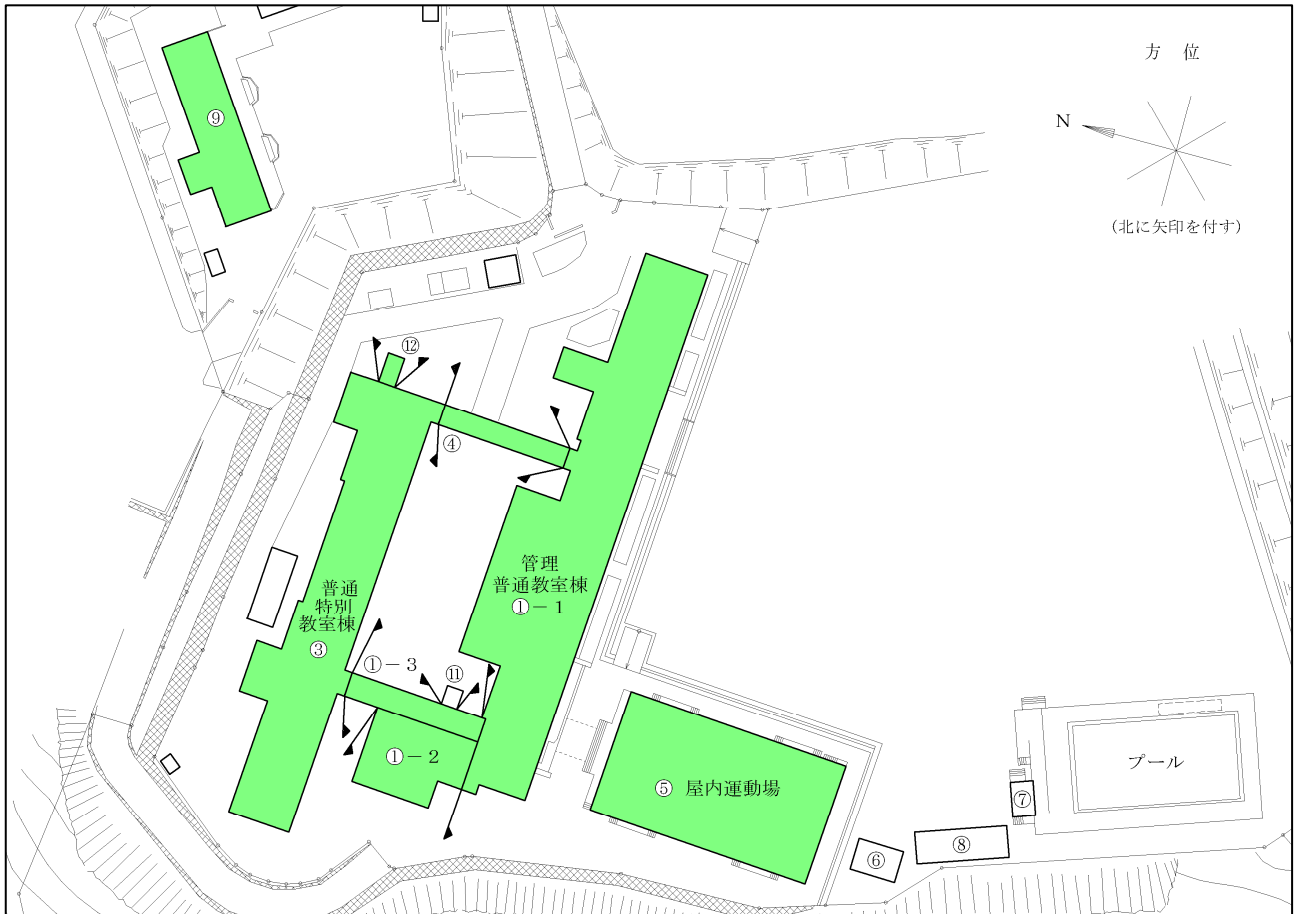
中山桜台小学校

- ・ ③棟について、耐震補強工事が完了しました。(Is値 0.49→0.73)
- ・ 全棟の耐震化が完了しました。

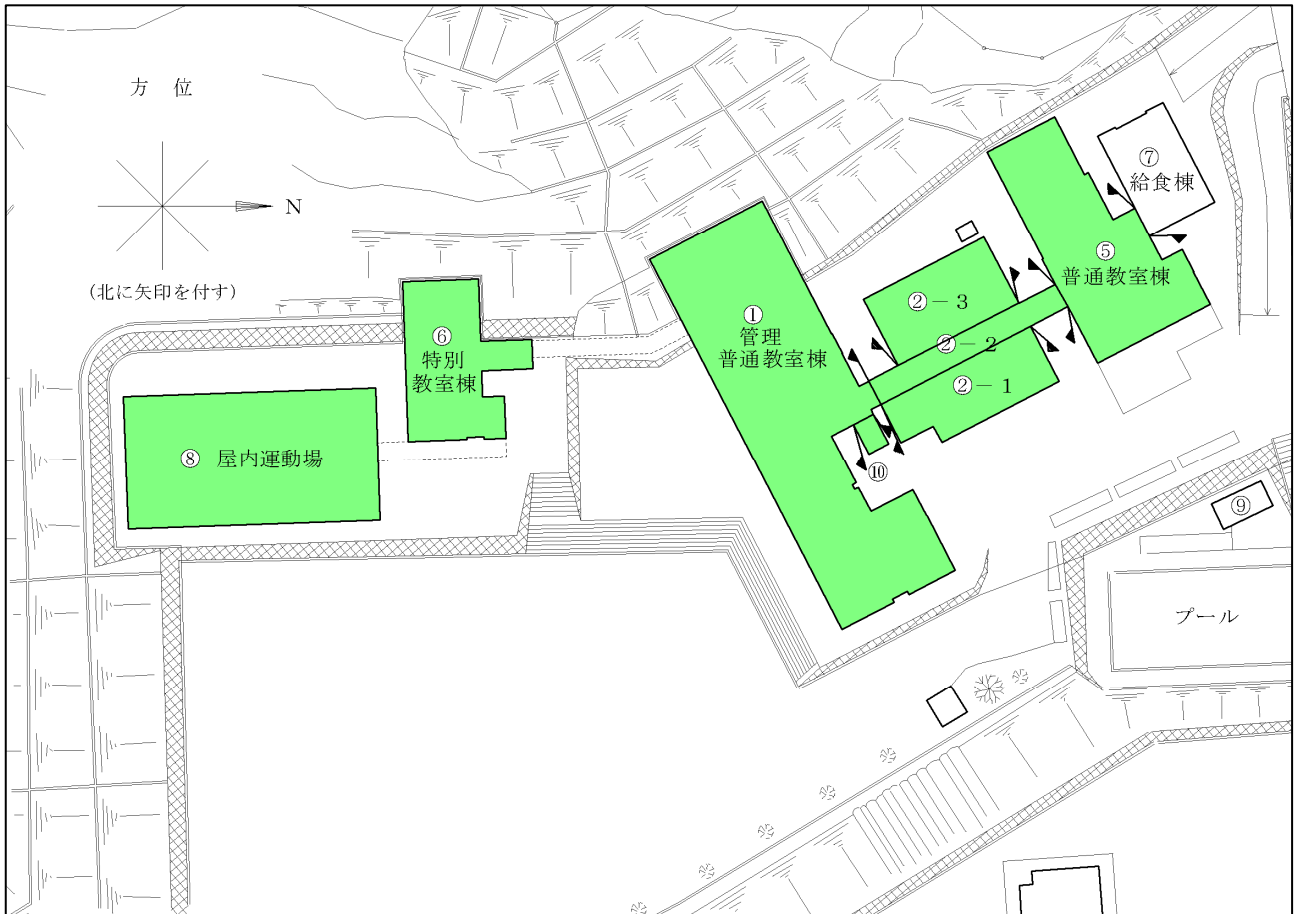
長尾台小学校

- ・ ⑤棟について、耐震補強工事が完了しました。(Is値 0.42→0.72)
- ・ 全棟の耐震化が完了しました。

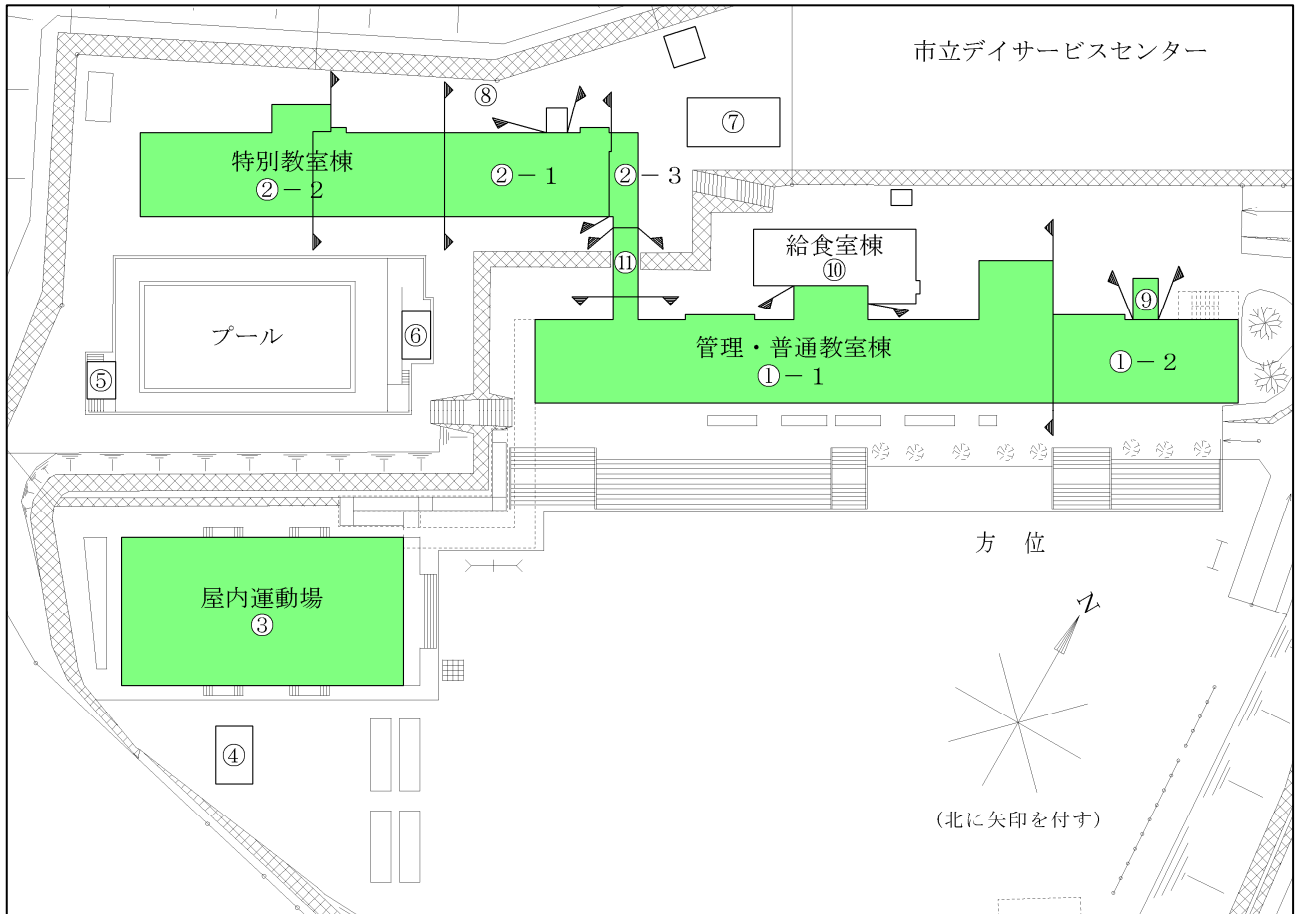
逆瀬台小学校

- ・ ②棟について、耐震補強工事が完了しました。(Is値0.57→0.76)
- ・ ⑪棟について、耐震補強工事が完了しました。(Is値0.31→0.96)
- ・ 全棟の耐震化が完了しました。

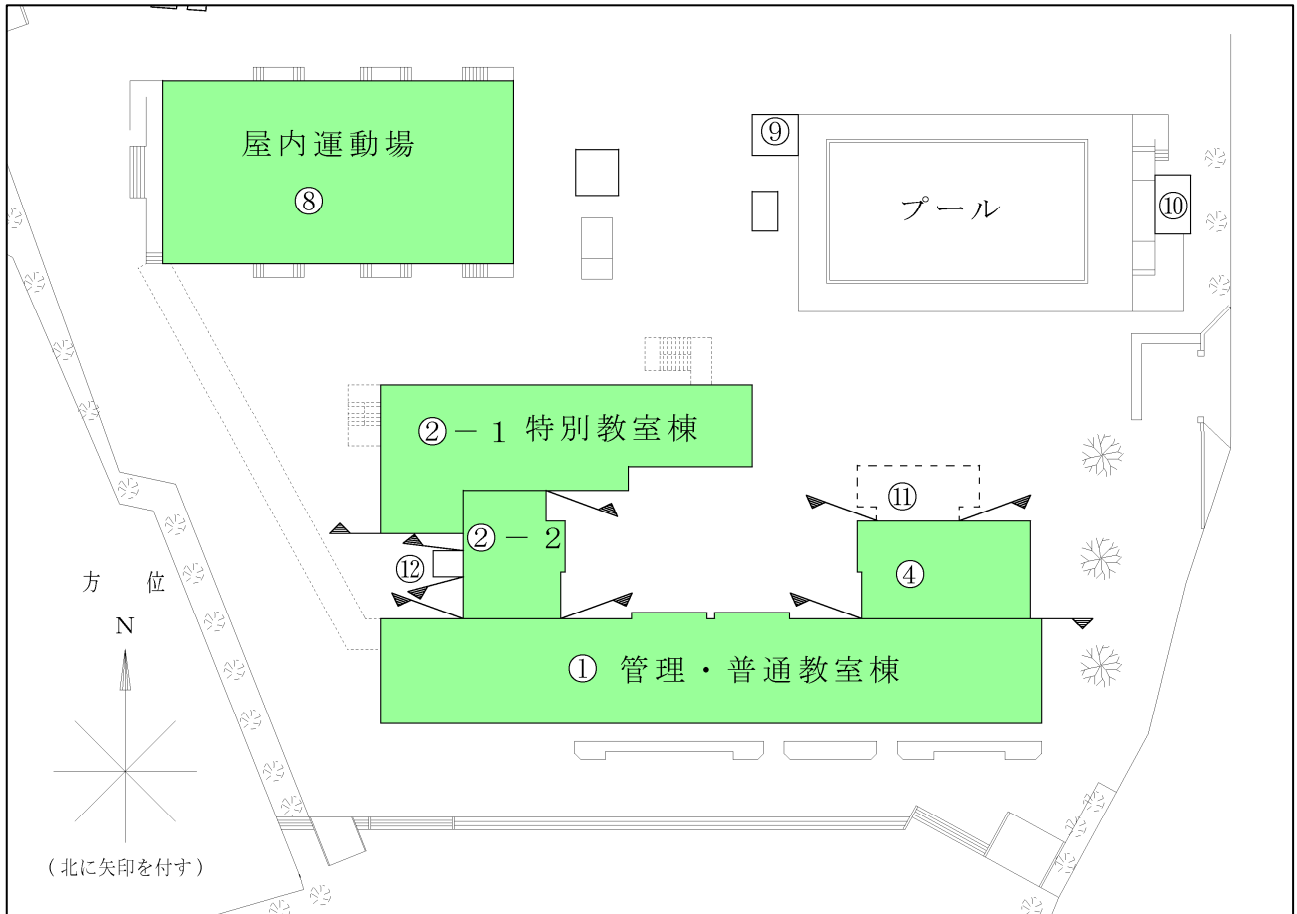
光明小学校

- ・ ⑪棟について、耐震力不足が判明したため解体撤去しました。
- ・ 全棟の耐震化が完了しました。

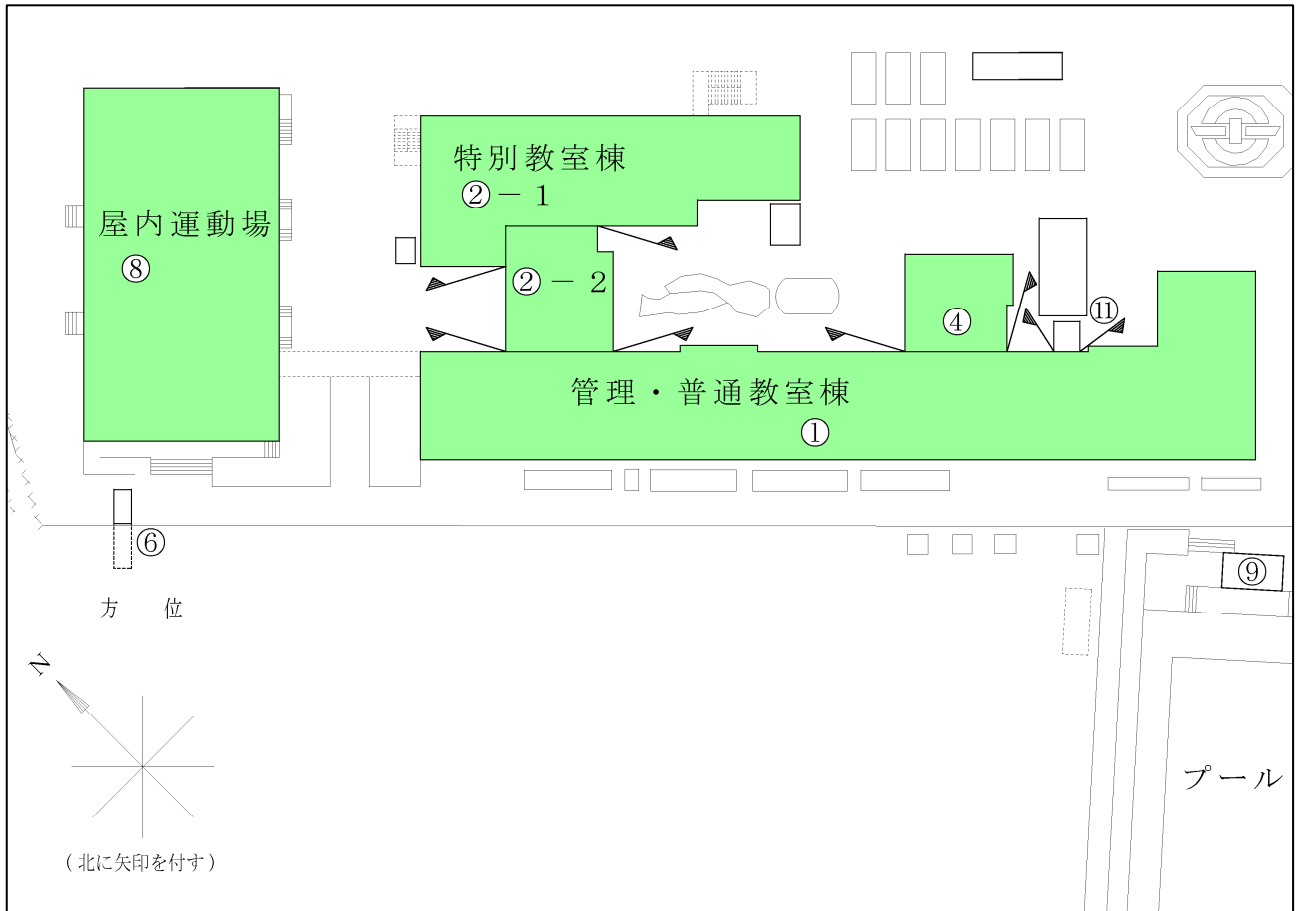
末広小学校

- ・ ②棟について、耐震補強工事が完了しました。(Is値0.31→0.71)
- ・ 全棟の耐震化が完了しました。

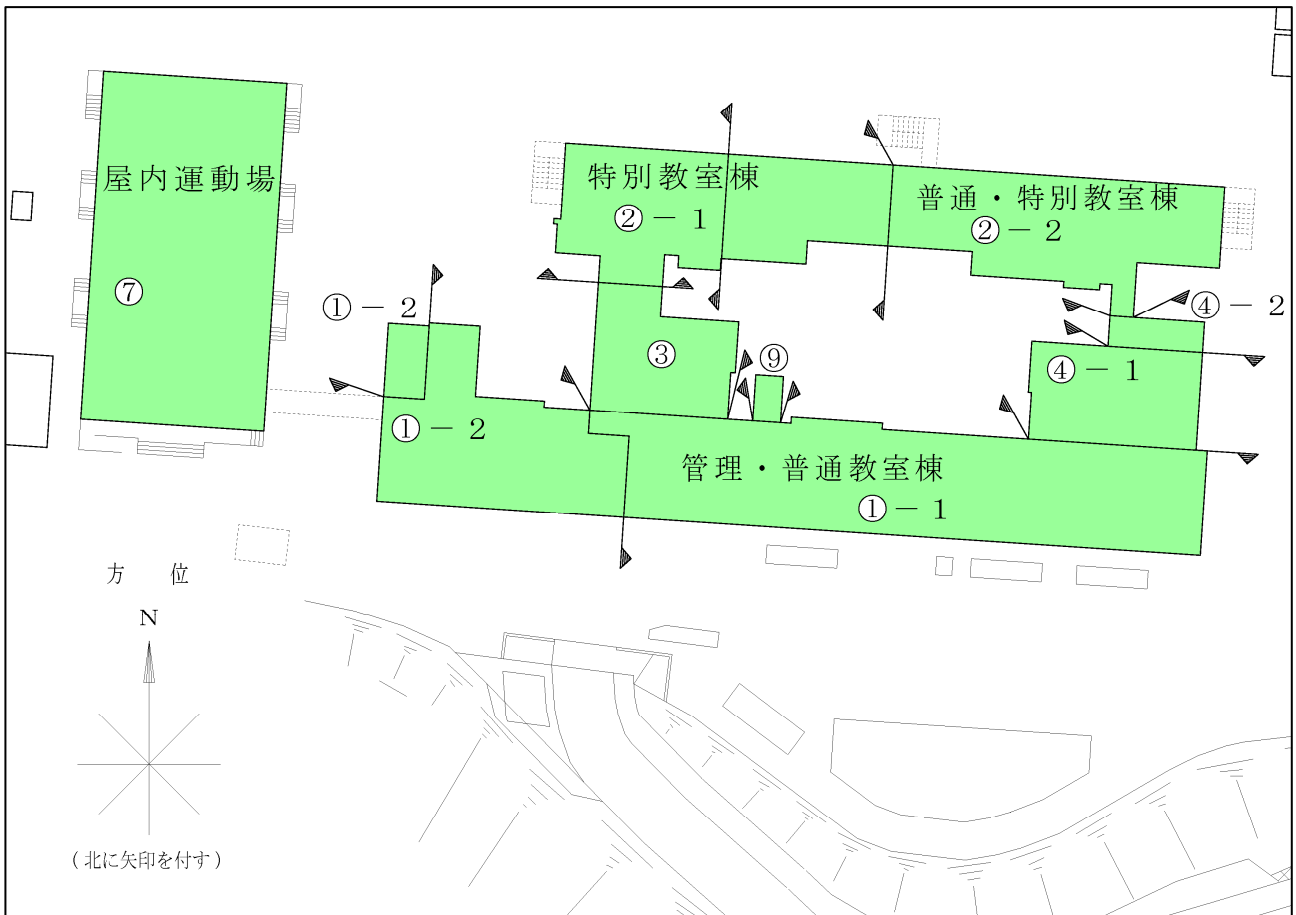
中山五月台小学校

- ・ ②棟について、耐震補強工事が完了しました。(Is値0.44→0.76)
- ・ ④棟について、耐震補強工事が完了しました。(Is値0.35→0.75)
- ・ 全棟の耐震化が完了しました。

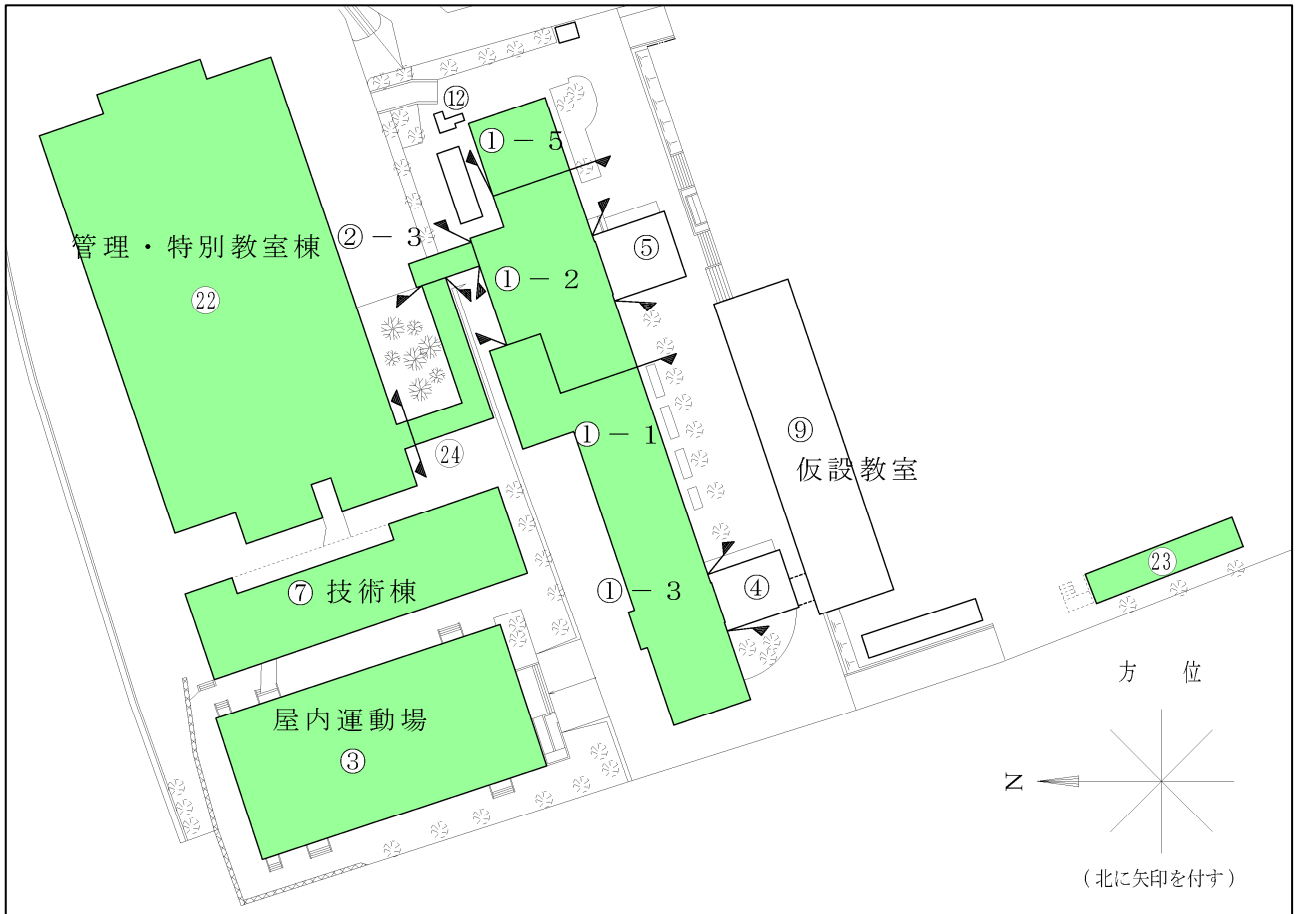
長尾中学校

- ・ ③棟について、耐震補強工事が完了しました。(Is値 0.20→1.11)
- ・ 全棟の耐震化が完了しました。

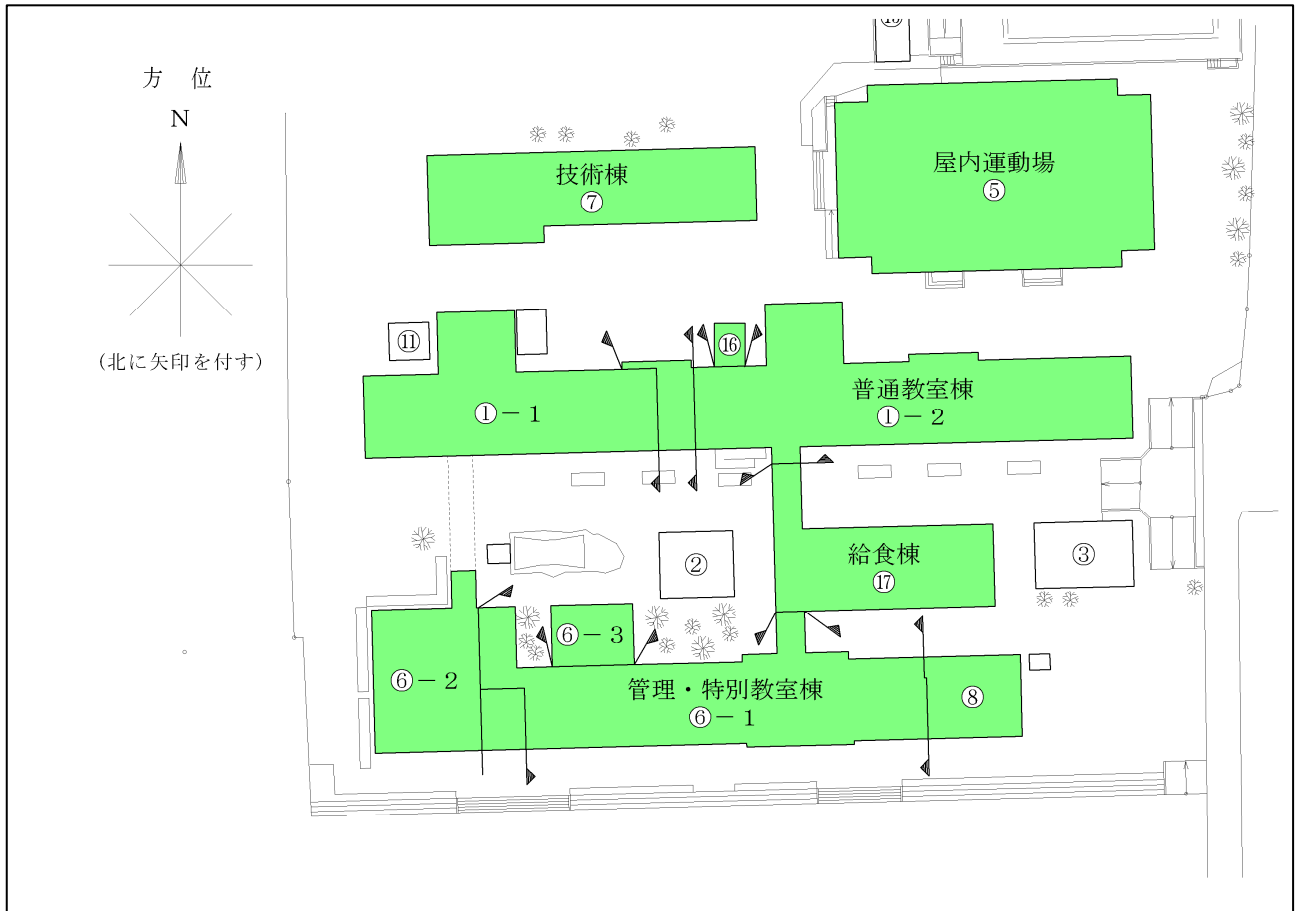
高司中学校

- ・ ⑤棟について、耐震補強工事が完了しました。(Is値 0.55→1.11)
- ・ 全棟の耐震化が完了しました。

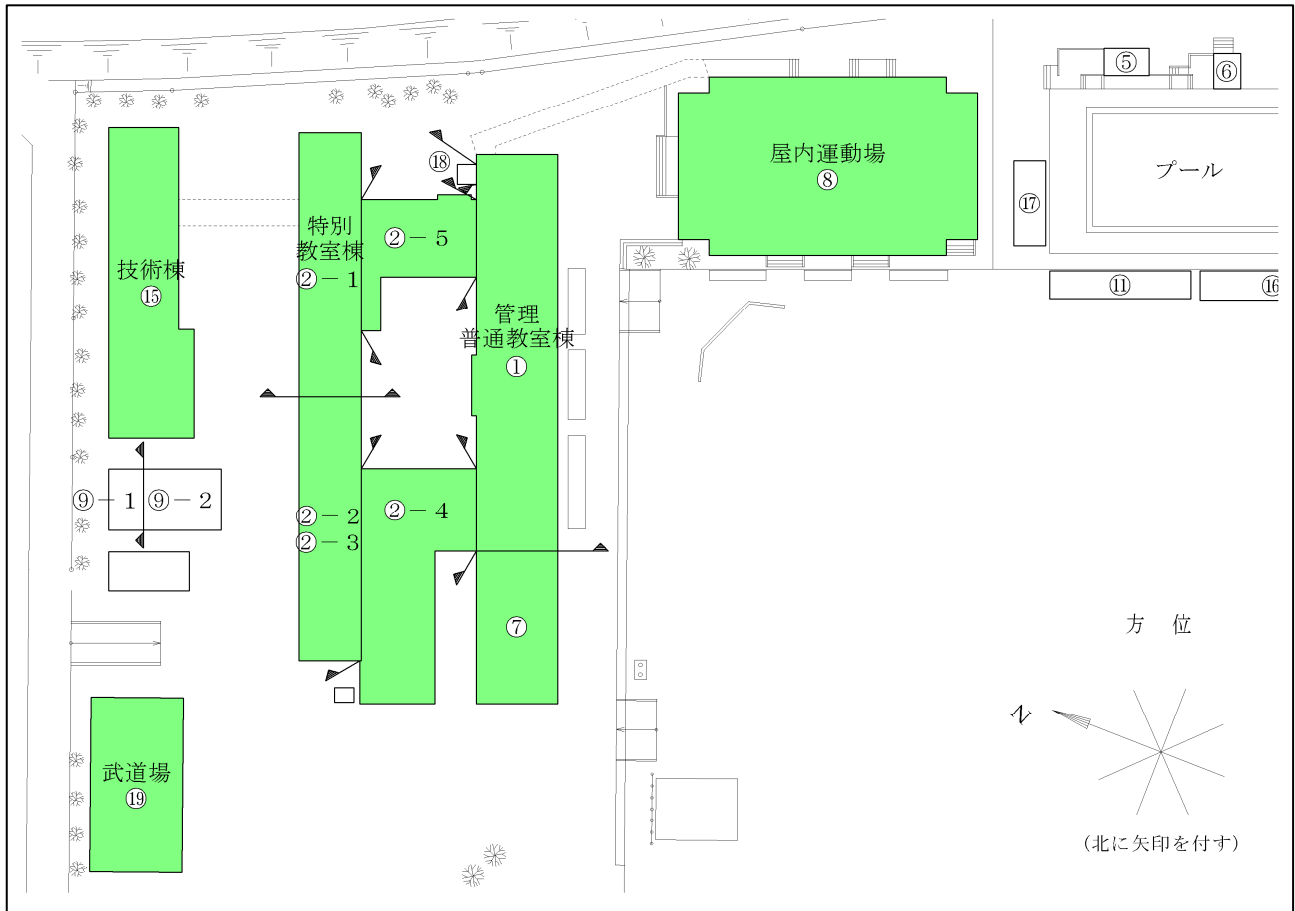
安倉中学校

- ・ ②棟について、耐震補強工事が完了しました。(Is値0.37→0.75)
- ・ ⑧棟について、耐震補強工事が完了しました。(Is値0.53→1.11)
- ・ 全棟の耐震化が完了しました。

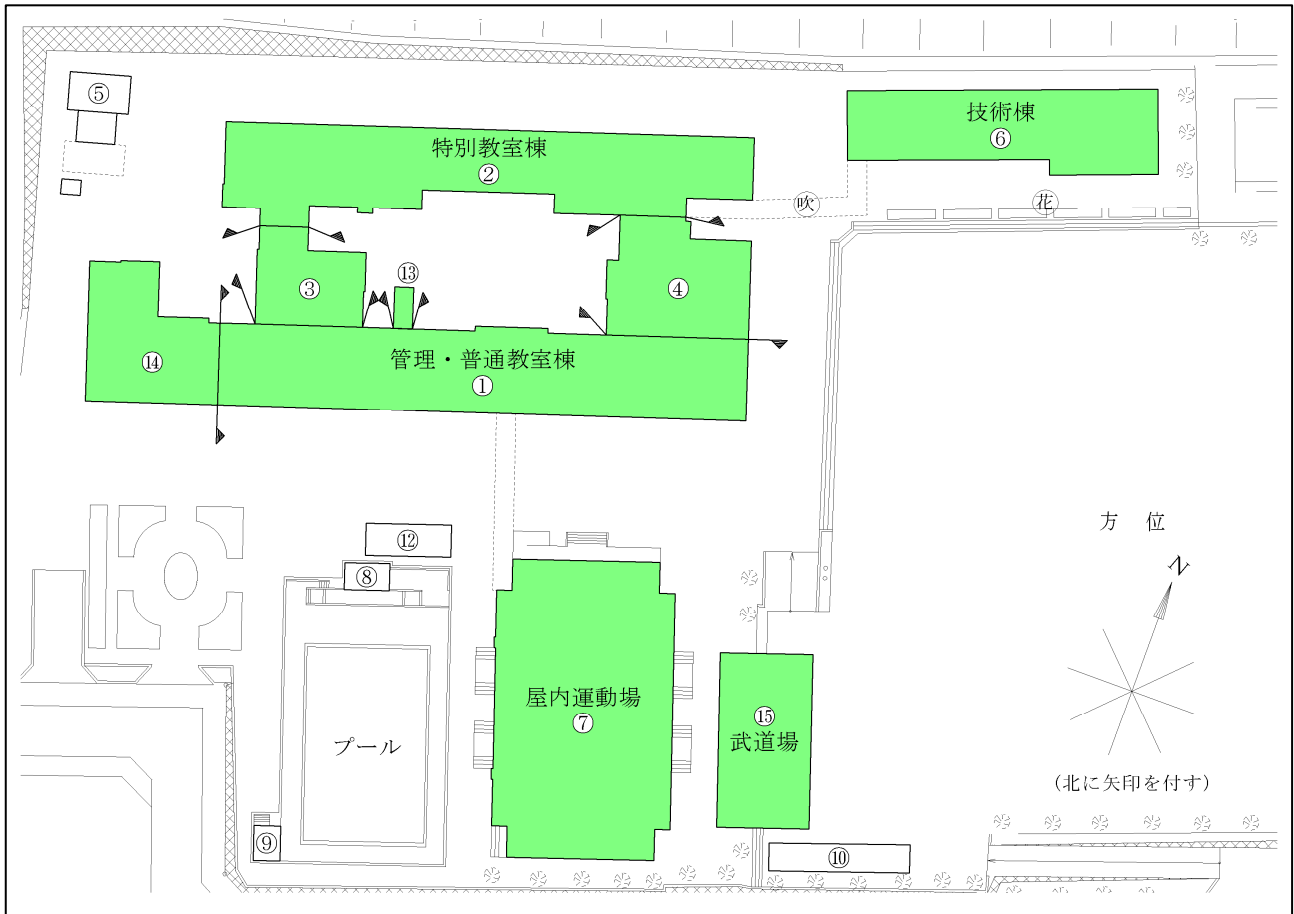
中山五月台中学校

- ・ ②棟について、耐震補強工事が完了しました。(Is 値 0.43→0.77)
- ・ ③棟について、耐震補強工事が完了しました。(Is 値 0.41→0.70)
- ・ 全棟の耐震化が完了しました。

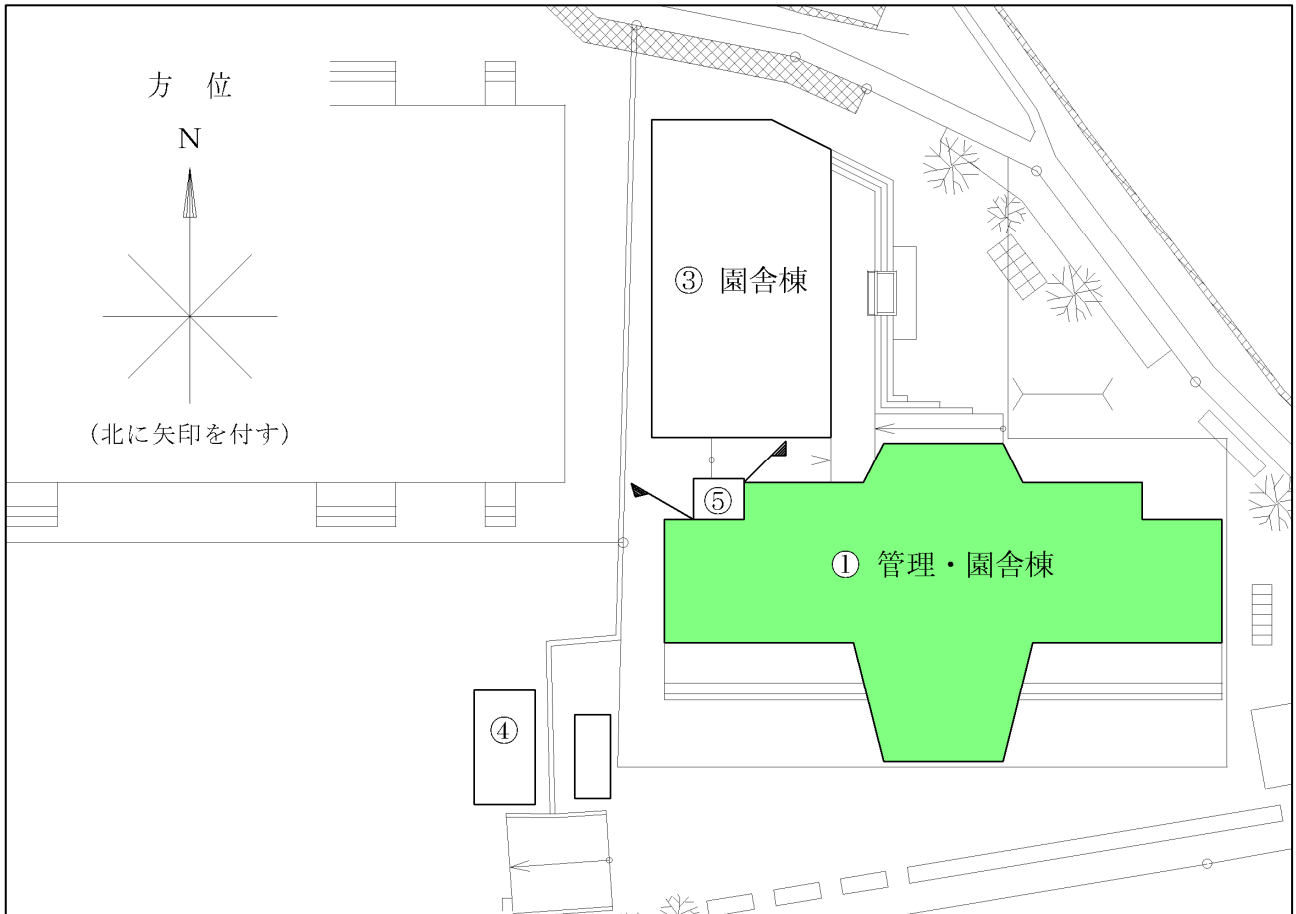
良元幼稚園

- ・ ①棟について、耐震補強工事が完了しました。(Is値0.46→0.71)
- ・ 全棟の耐震化が完了しました。

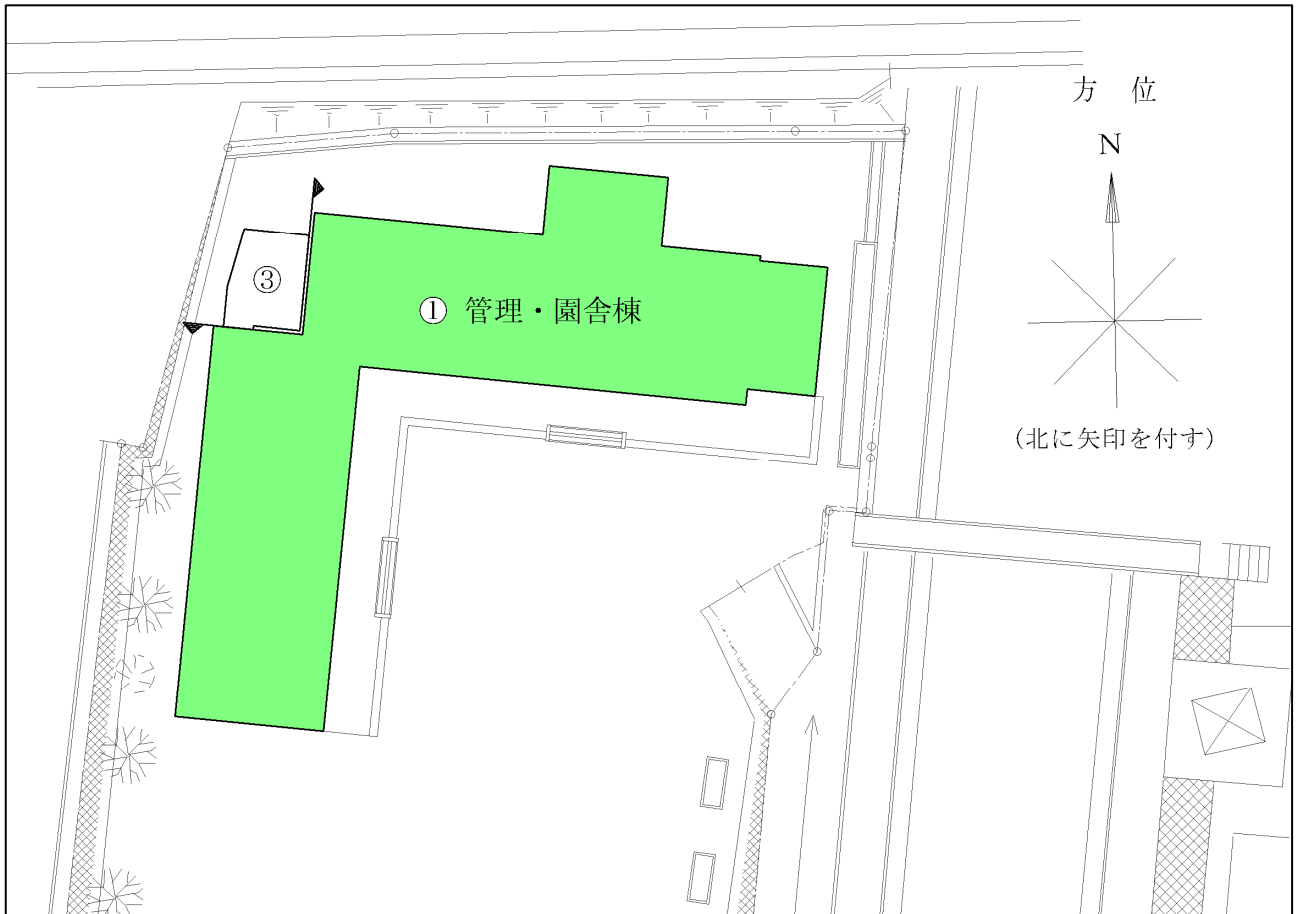
宝塚幼稚園

- ・ ①棟について、耐震補強工事が完了しました。(Is値0.55→0.78)
- ・ 全棟の耐震化が完了しました。
