# 宝塚市立学校施設の耐震化状況について

「地震防災対策特別措置法」第6条の2第2項の規定に基づき、宝塚市立学校園施設の耐震化状況および耐震診断の実施結果を公表します。

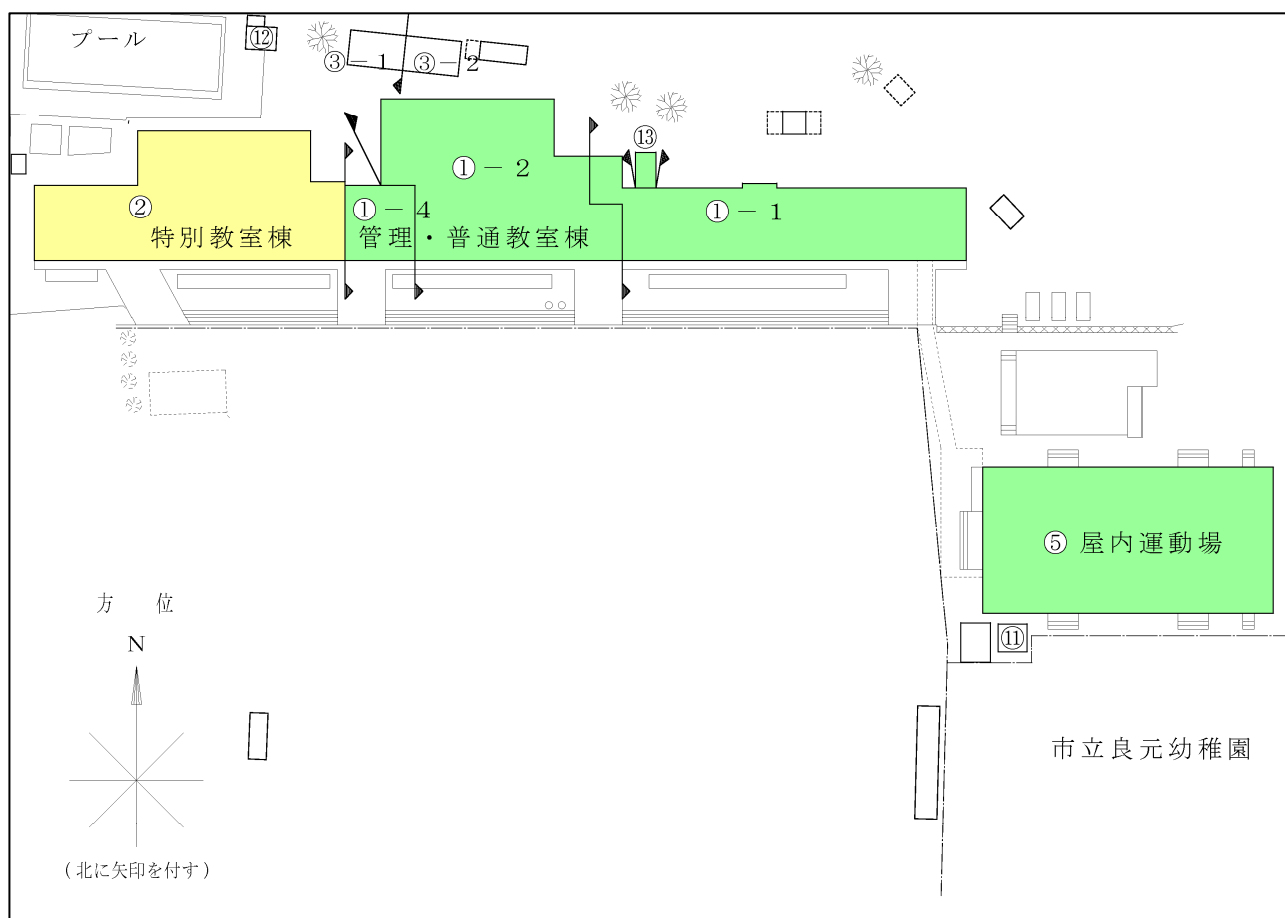
## 良元小学校

| 棟番号 | 階数 | 建築年月 | 保有面積 | Is 値 | q 値 | 優先度 | 状 況 | 診断完了年度 | 補強完了年度 | 備 考 |
|---|---|---|---|---|---|---|---|---|---|---|
| ① | 3 | S37.08 | 3,057 m <sup>2</sup> | 0.75 | 2.67 | — | 耐震 | 20 | 22 | |
| ② | 3 | S41.07 | 1,707 m <sup>2</sup> | 0.36 | 1.17 | — | 未耐震 | 20 | 未了 | |
| ⑤ | 2 | S41.02 | 765 m <sup>2</sup> | 0.70 | 2.53 | — | 耐震 | 21 | 22 | |

- ・ ①棟について、耐震補強工事が完了しました。(Is 値 0.06→0.75)
- ・ ⑤棟について、耐震補強工事が完了しました。(Is 値 0.28→0.70)

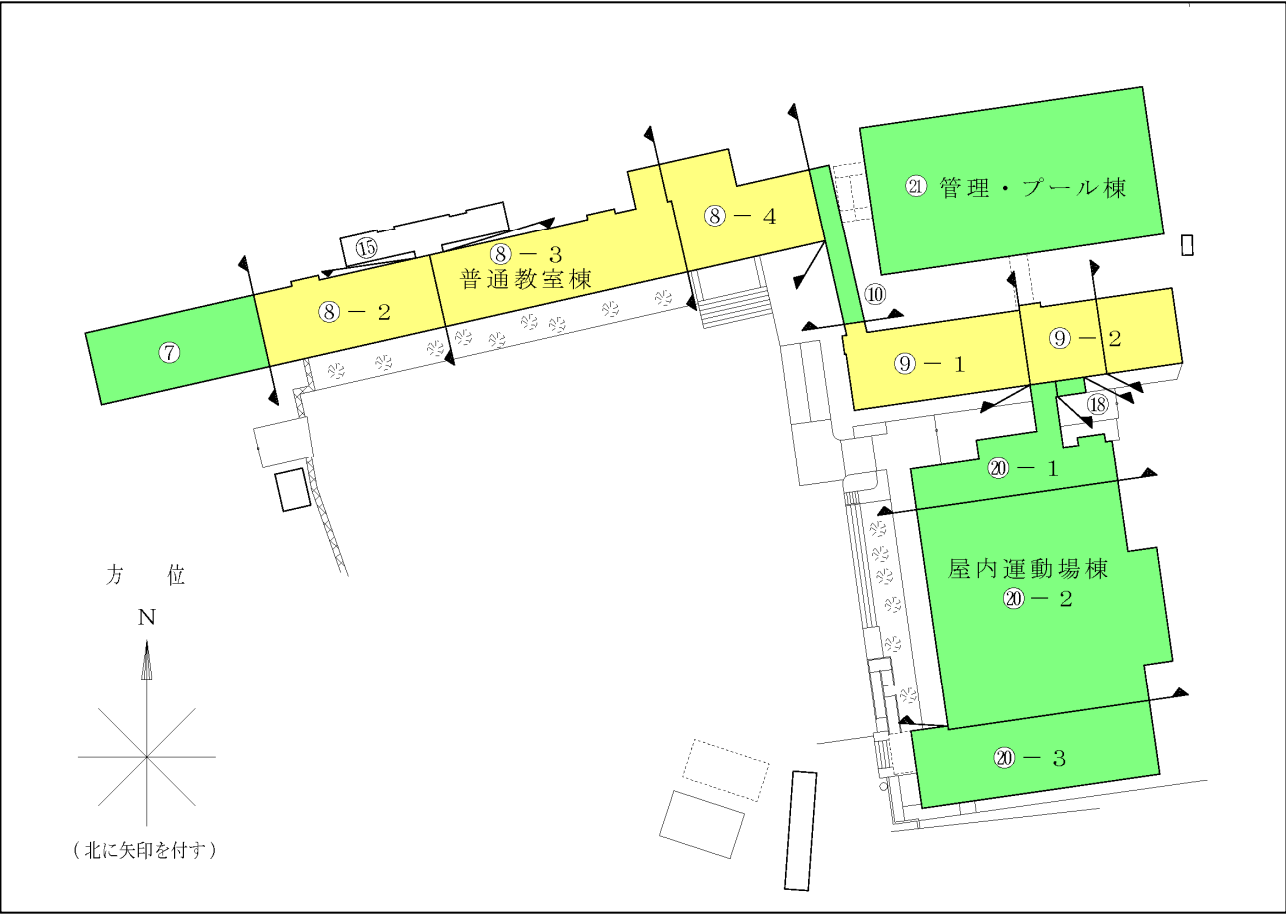
小浜小学校

| 棟番号 | 階数 | 建築年月 | 保有面積 | Is 値 | q 値 | 優先度 | 状 況 | 診断完了年度 | 補強完了年度 | 備 考 |
|---|---|---|---|---|---|---|---|---|---|---|
| ⑧ | 3 | S41.12 | 2,148 m <sup>2</sup> | 0.25 | 1.13 | — | 未耐震 | 21 | 未了 | ※補強工事施工中 |
| ⑨ | 3 | S44.05 | 1,328 m <sup>2</sup> | 0.41 | 1.76 | — | 未耐震 | 21 | 未了 | |

- ・ ⑦棟について、耐震補強工事が完了しました。(Is 値 0.12→0.74)
- ・ 旧⑧-5 棟 (渡り廊下棟) が別棟であることが判明したため、⑩棟として分離し、調査対象棟として一覧表に項目を追加しました。
- ・ 上記修正に伴い、⑧棟の保有面積を修正しました。

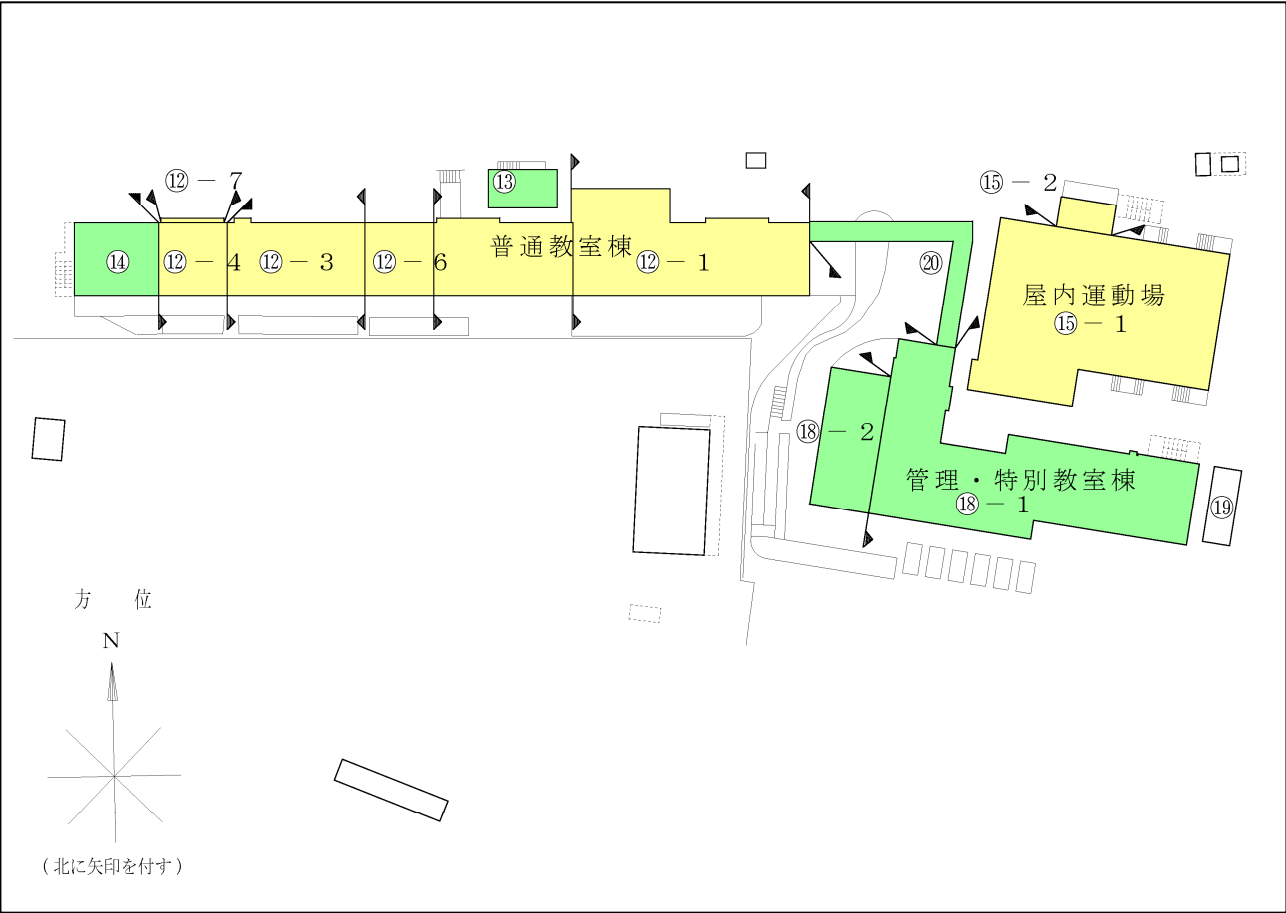
宝塚小学校

| 棟番号 | 階数 | 建築年月 | 保有面積 | Is 値 | q 値 | 優先度 | 状 況 | 診断完了年度 | 補強完了年度 | 備 考 |
|---|---|---|---|---|---|---|---|---|---|---|
| ⑫ | 4 | S50.04 | 3,495 m <sup>2</sup> | 0.29 | 1.06 | — | 未耐震 | 21 | 未了 | ※補強工事施工中 |
| ⑮ | 2 | S56.07 | 761 m <sup>2</sup> | 0.49 | 0.67 | — | 未耐震 | 21 | 未了 | |

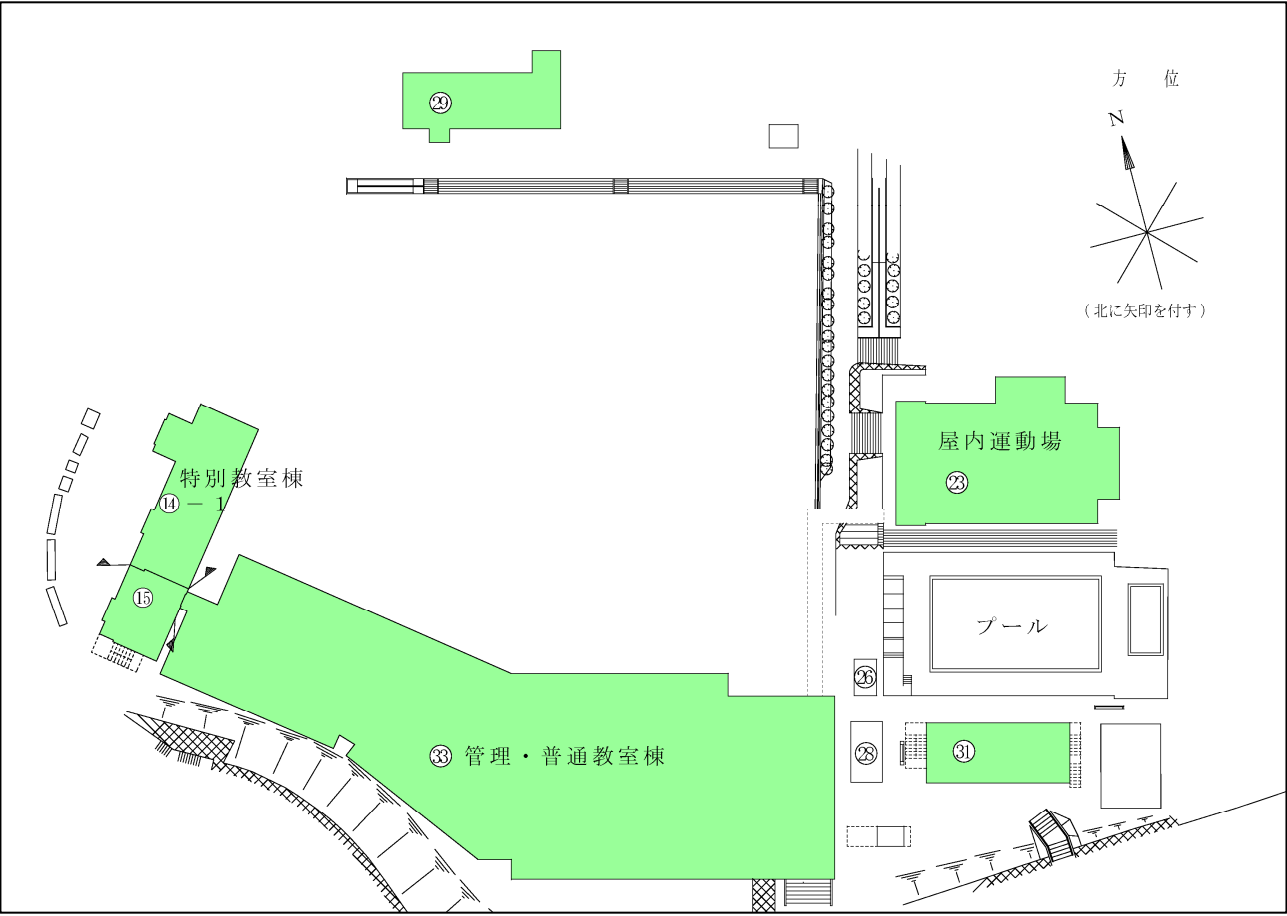
長尾小学校

| 棟番号 | 階数 | 建築年月 | 保有面積 | Is 値 | q 値 | 優先度 | 状 況 | 診断完了年度 | 補強完了年度 | 備 考 |
|---|---|---|---|---|---|---|---|---|---|---|
| ⑭ | 4 | S48.03 | 1,127 m <sup>2</sup> | 0.74 | 2.53 | — | 耐震 | 21 | 22 | |

- ・ ⑭棟について、耐震補強工事が完了しました。(Is 値 0.29→0.74)
- ・ 全棟の耐震化が完了しました。

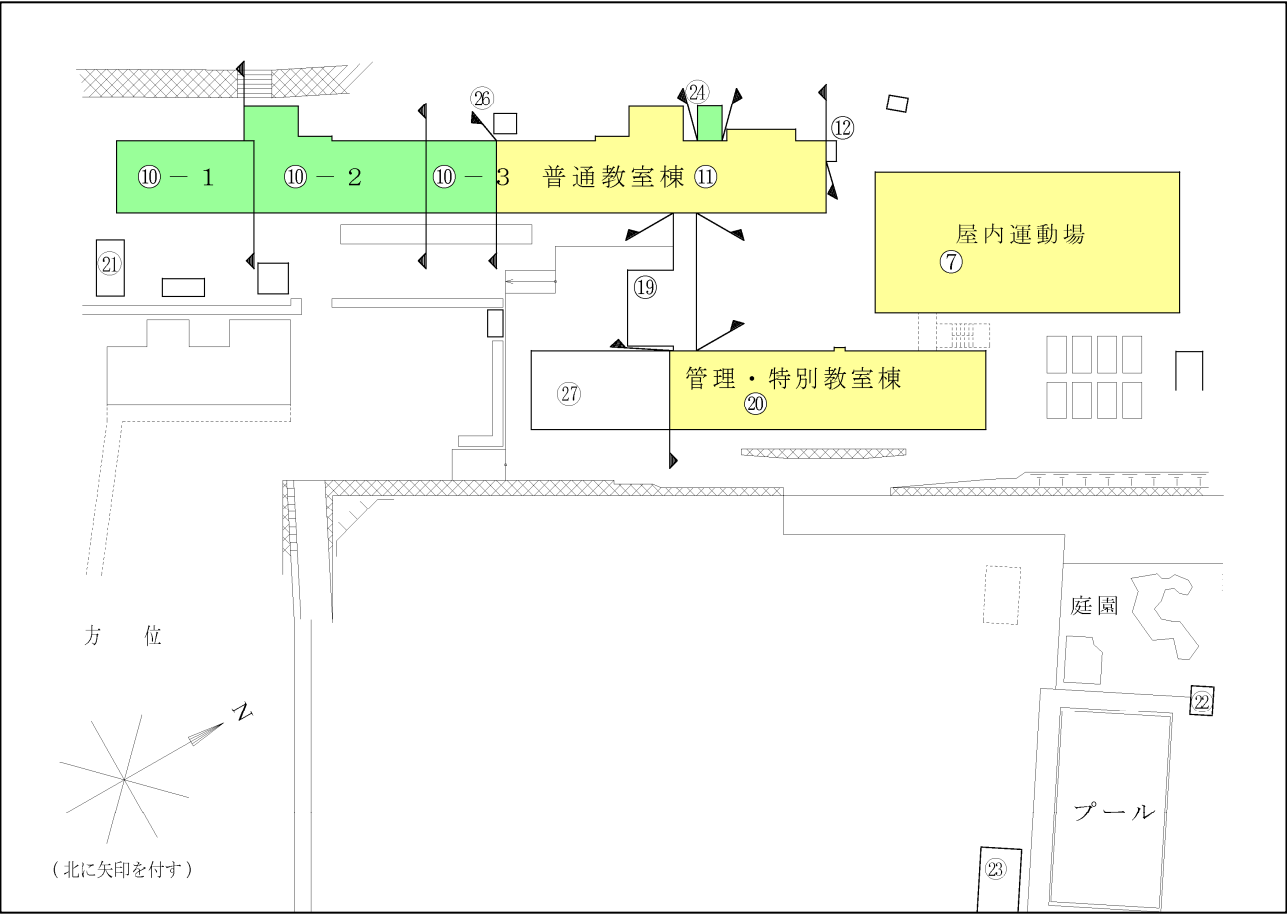
西山小学校

| 棟番号 | 階数 | 建築年月 | 保有面積 | Is 値 | q 値 | 優先度 | 状 況 | 診断完了年度 | 補強完了年度 | 備 考 |
|---|---|---|---|---|---|---|---|---|---|---|
| ⑦ | 2 | S35.03 | 779 m <sup>2</sup> | 0.09 | 0.12 | — | 未耐震 | 21 | 未了 | |
| ⑪ | 4 | S47.08 | 1,673 m <sup>2</sup> | 0.12 | 1.27 | — | 未耐震 | 20 | 未了 | ※補強工事施工中 |
| ⑳ | 3 | S53.12 | 1,313 m <sup>2</sup> | 0.60 | 1.03 | — | 未耐震 | 20 | 未了 | |

- ⑩棟について、耐震補強工事が完了しました。(Is 値 0.23→0.78)

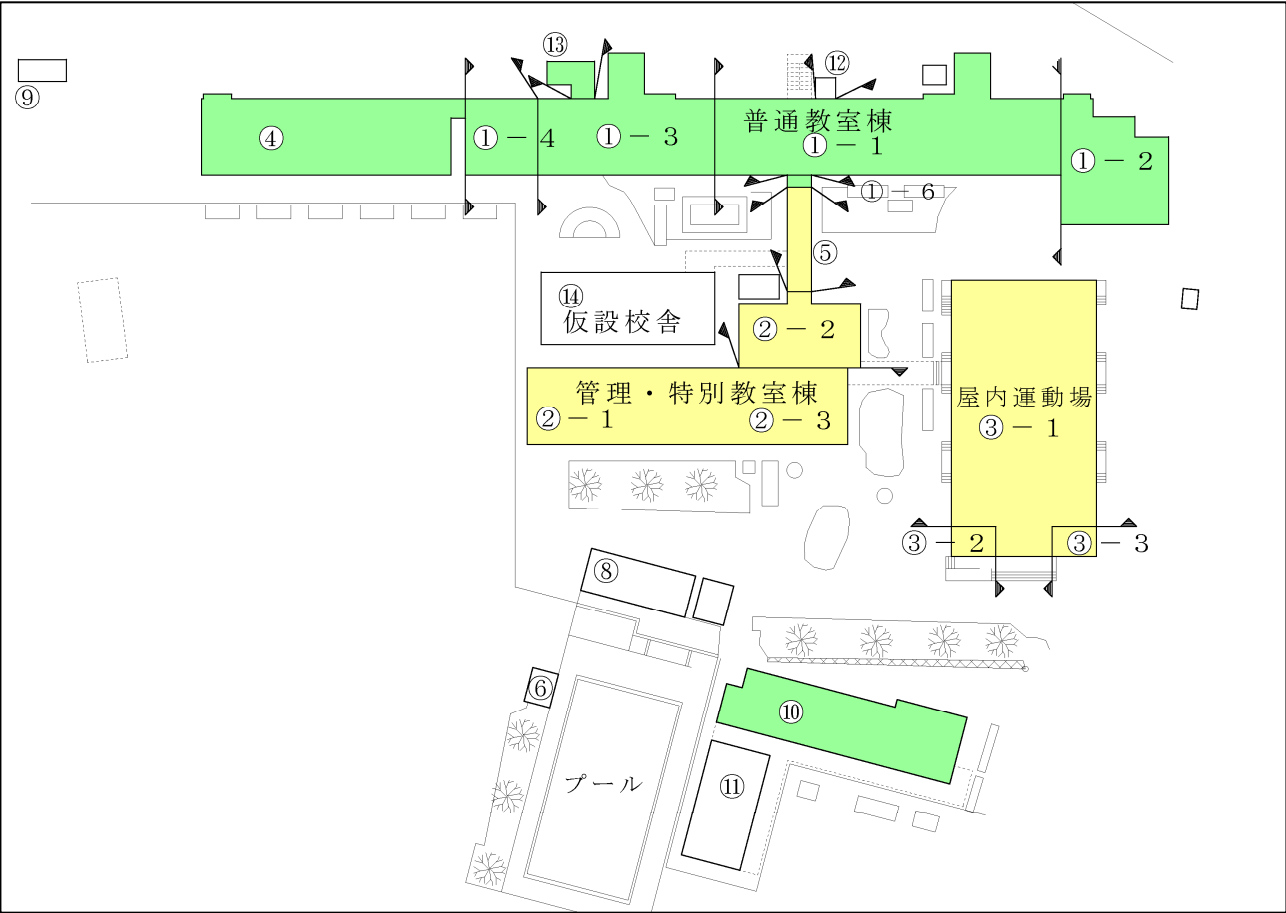
売布小学校

| 棟<br>番<br>号 | 階<br>数 | 建築<br>年月 | 保有<br>面積 | Is 値 | q 値 | 優<br>先<br>度 | 状 況 | 診断<br>完了<br>年度 | 補強<br>完了<br>年度 | 備 考 |
|---|---|---|---|---|---|---|---|---|---|---|
| ② | 4 | S44.03 | 1,867 m <sup>2</sup> | 0.27 | 0.93 | — | 未耐震 | 20 | 未了 | |
| ③ | 2 | S46.03 | 666 m <sup>2</sup> | 0.40 | 0.53 | — | 未耐震 | 21 | 未了 | |
| ⑤ | 2 | S44.03 | 39 m <sup>2</sup> | 0.22 | 0.80 | — | 未耐震 | 20 | 未了 | |

- ①棟について、耐震補強工事が完了しました。(Is 値 0.24→0.71)

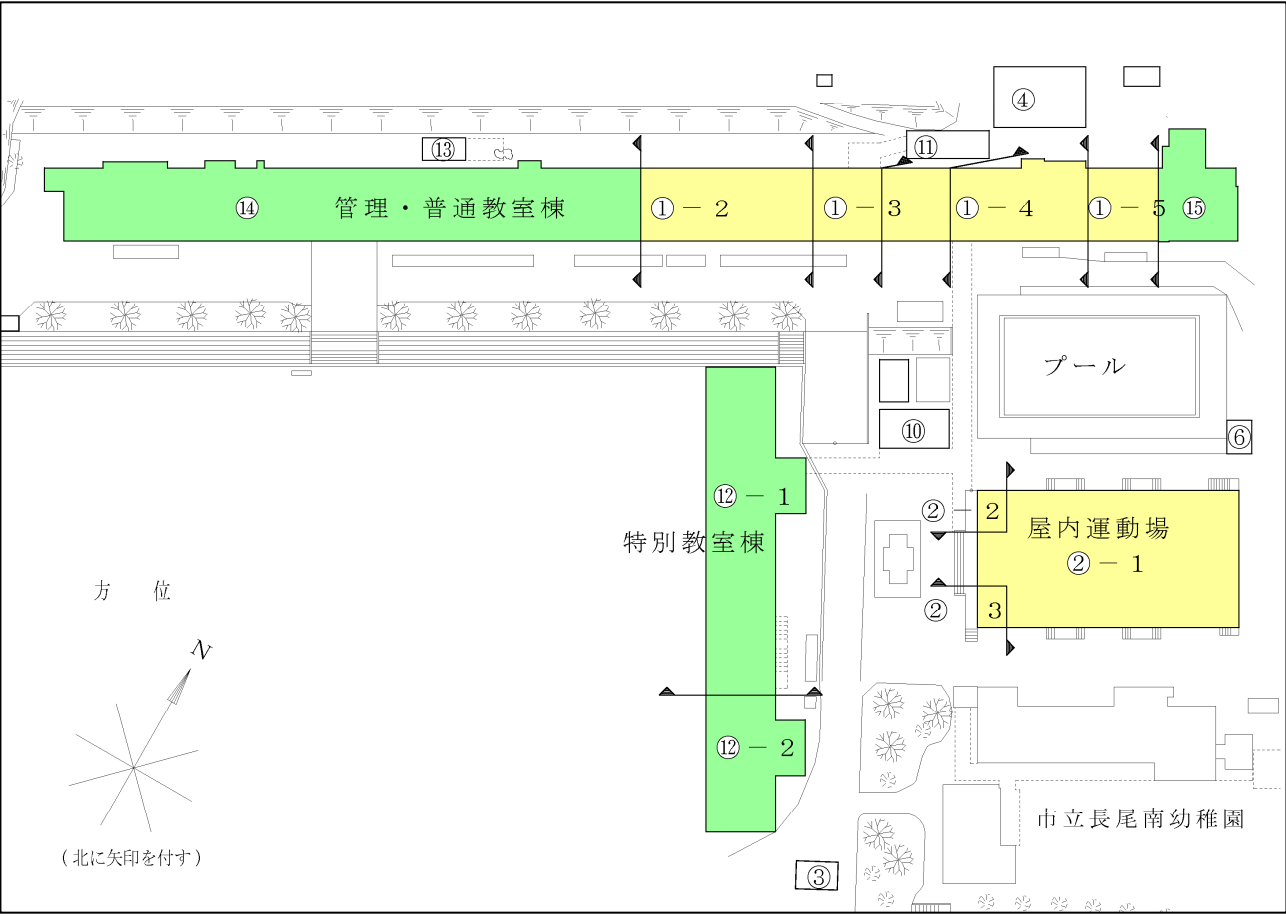
長尾南小学校

| 棟番号 | 階数 | 建築年月 | 保有面積 | Is 値 | q 値 | 優先度 | 状 況 | 診断完了年度 | 補強完了年度 | 備 考 |
|---|---|---|---|---|---|---|---|---|---|---|
| ① | 4 | S45.03 | 2,657 m <sup>2</sup> | 0.46 | 1.63 | — | 未耐震 | 21 | 未了 | |
| ② | 2 | S46.05 | 666 m <sup>2</sup> | 0.40 | 0.53 | — | 未耐震 | 21 | 未了 | |

- ⑭棟について、耐震補強工事が完了しました。(Is 値 0.43→0.72)
