# 宝塚市立学校施設の耐震化状況について

「地震防災対策特別措置法」第6条の2第2項の規定に基づき、宝塚市立学校園施設の耐震化状況及び耐震診断の実施結果を公表します。

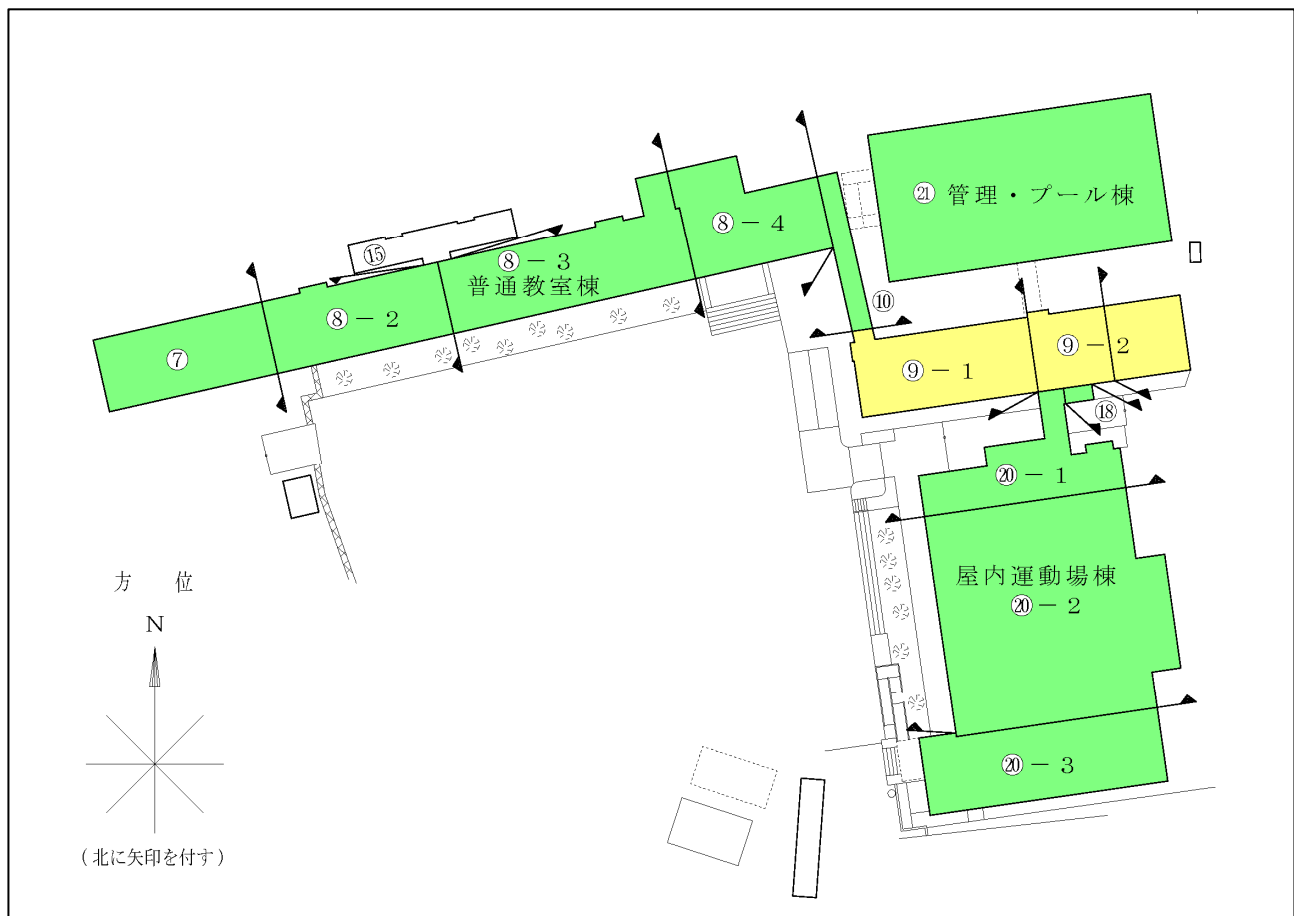
## 小浜小学校

- ・ ⑧棟について、耐震補強工事が完了しました。(Is 値 0.25→0.72)

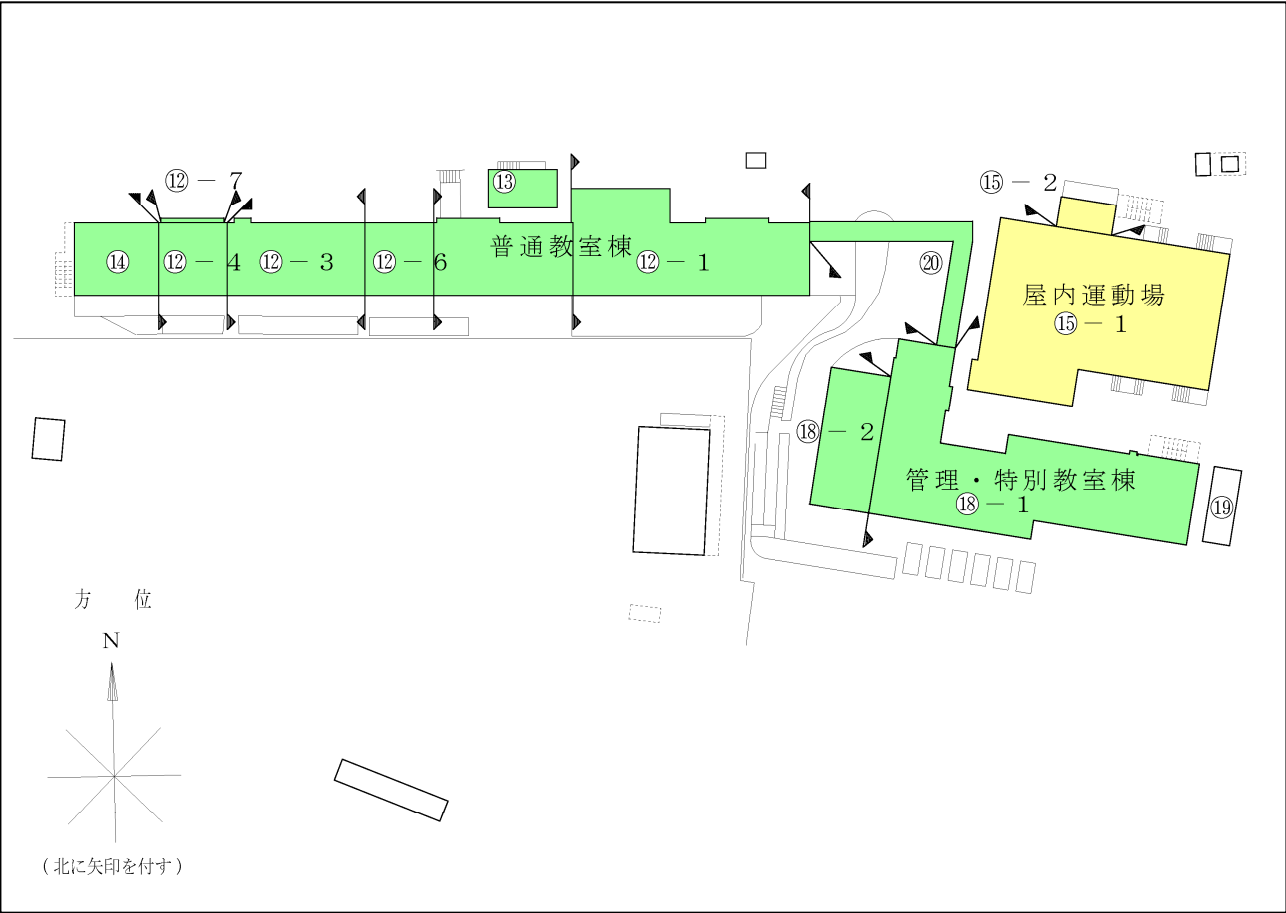
宝塚小学校

- ・ ⑫棟について、耐震補強工事が完了しました。（Is 値 0.29→0.70）

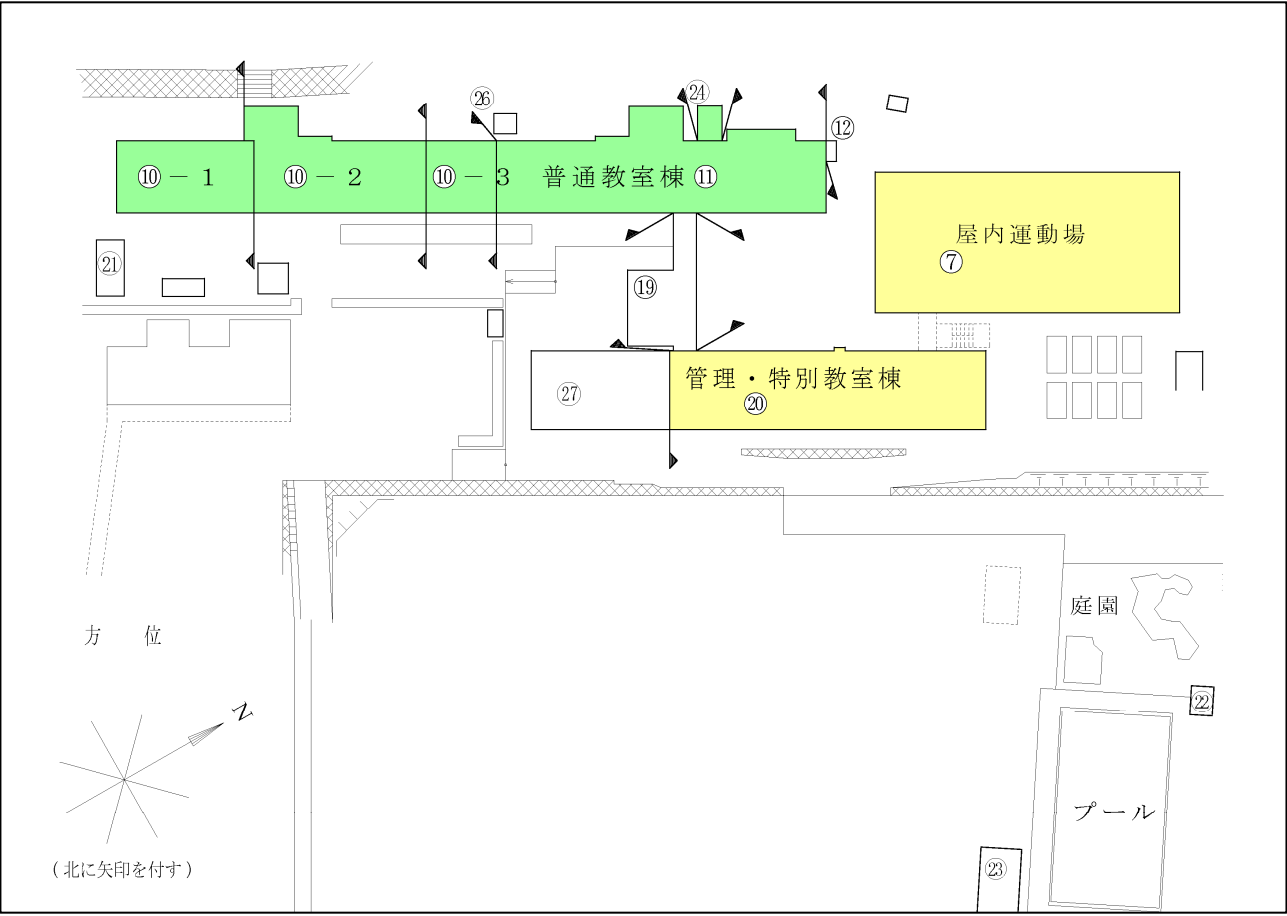
西山小学校

- ⑪棟について、耐震補強工事が完了しました。(Is 値 0.12→0.73)

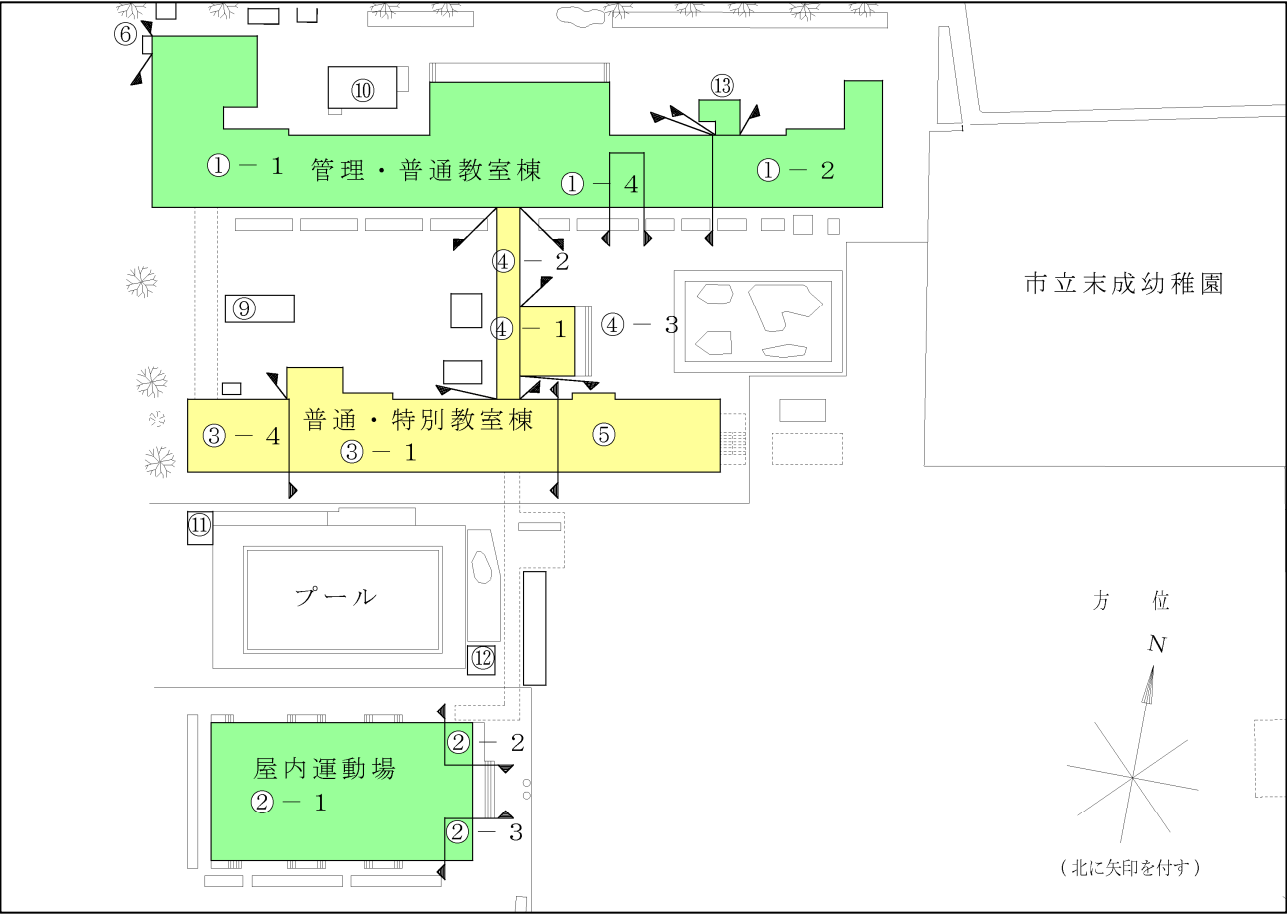
# 末成小学校

- ・ ①棟について、耐震補強工事が完了しました。(Is 値 0.22→0.74)

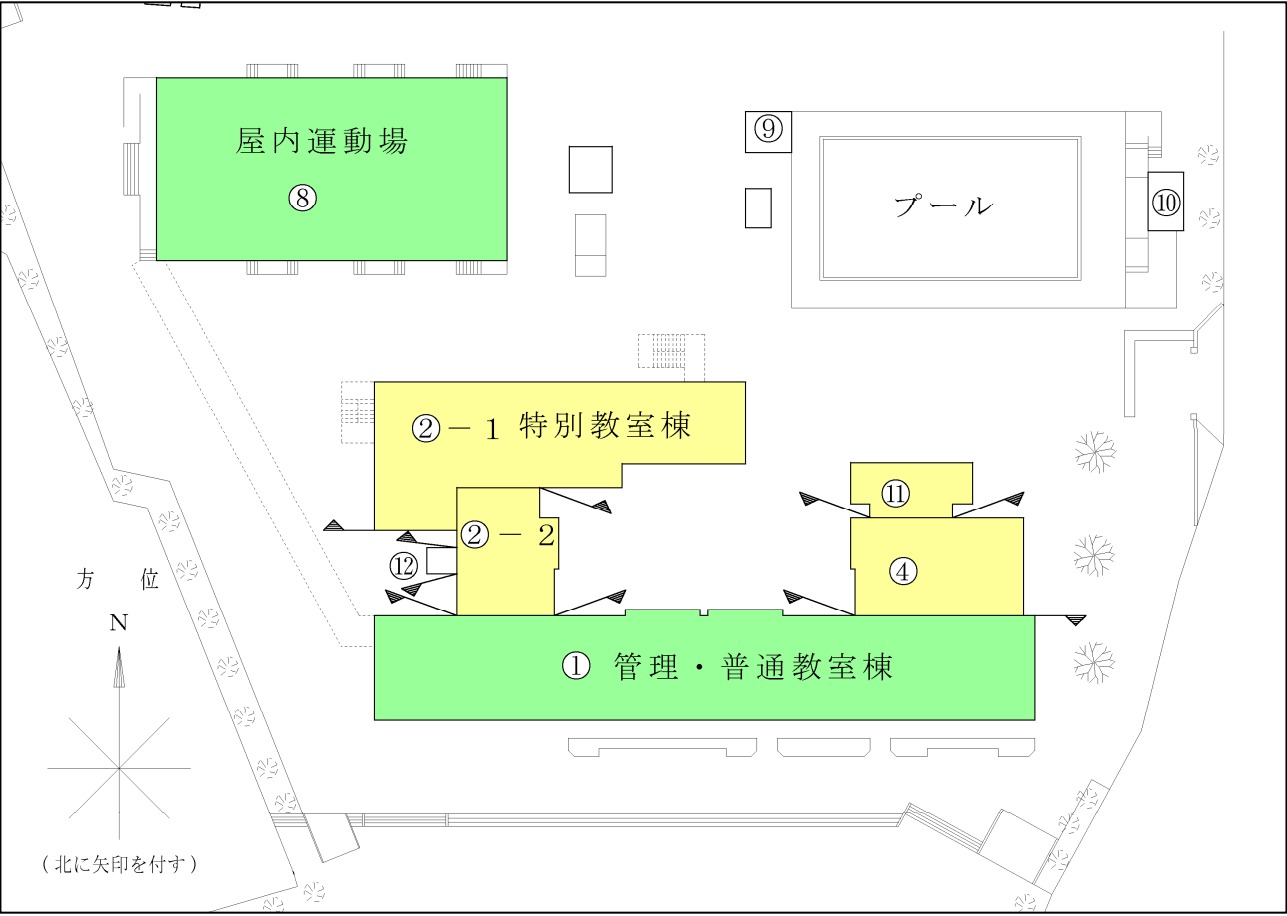
光明小学校

- ①棟について、耐震補強工事が完了しました。(Is 値 0.16→0.72)

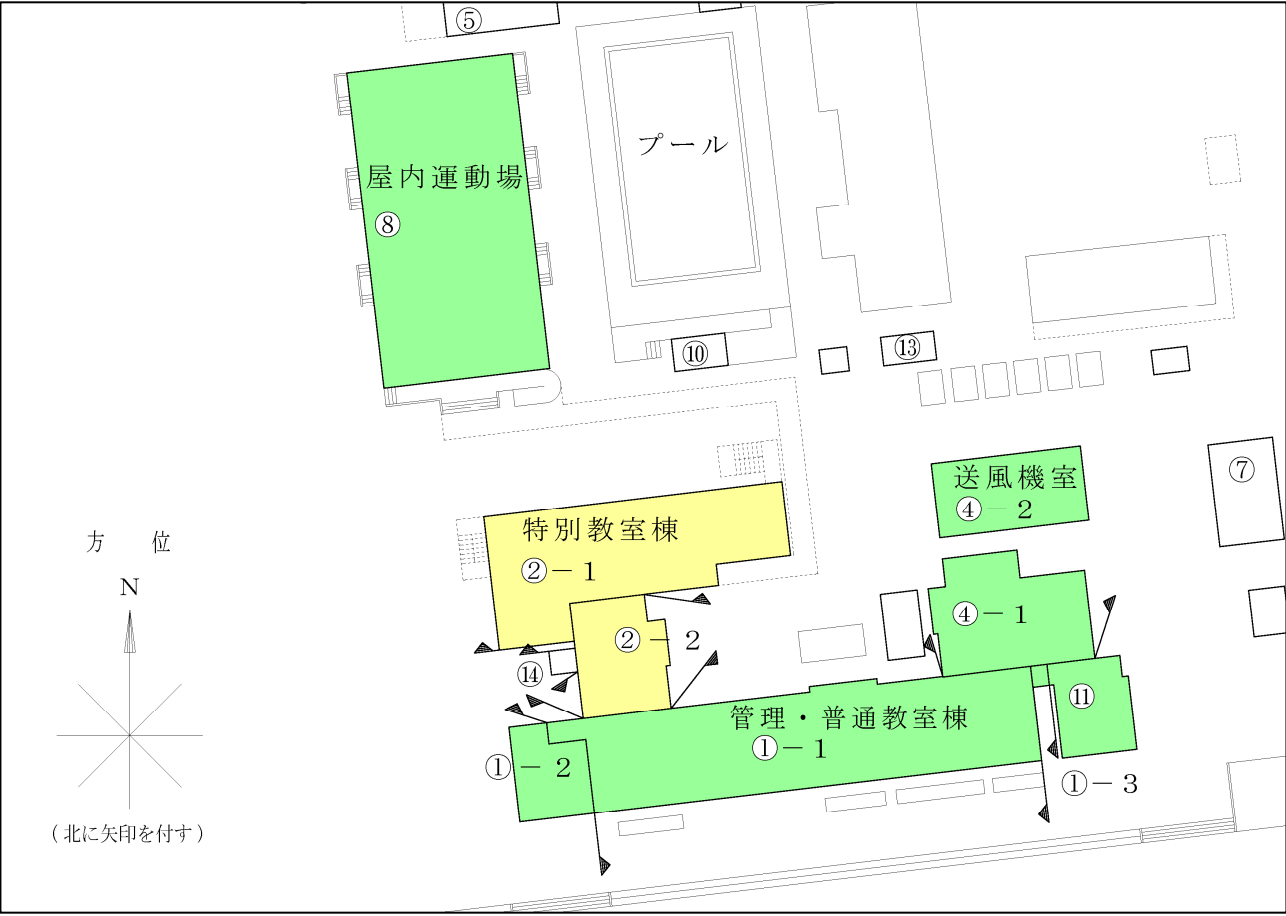
高司小学校

- ④棟について、耐震補強工事が完了しました。(Is 値 0.38→0.78)

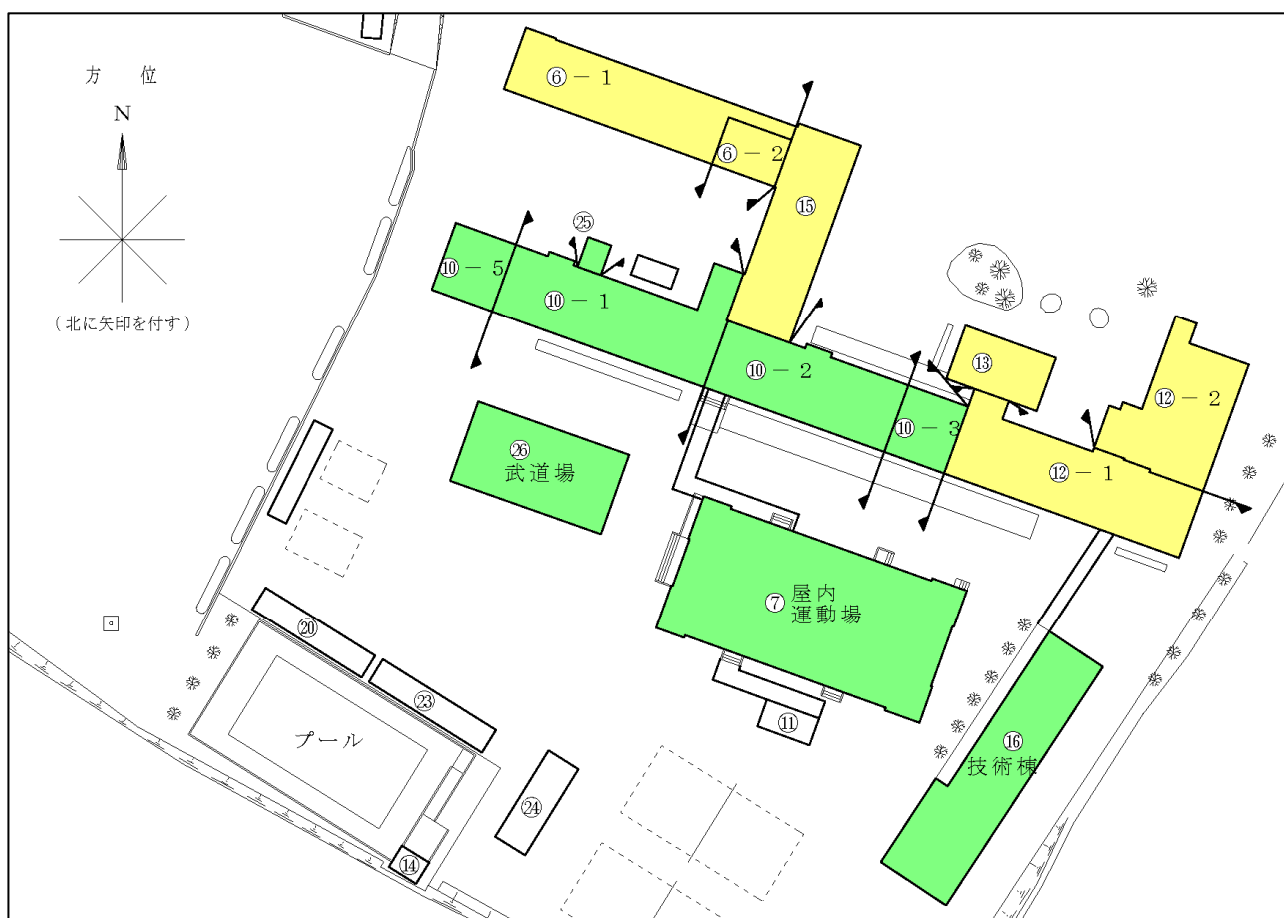
## 宝塚中学校

- ・ ⑩棟について、耐震補強工事が完了しました。(Is 値 0.21→0.72)
- ・ 武道場 (㉕棟) が新設されたため、配置図及び一覧表を更新しました。

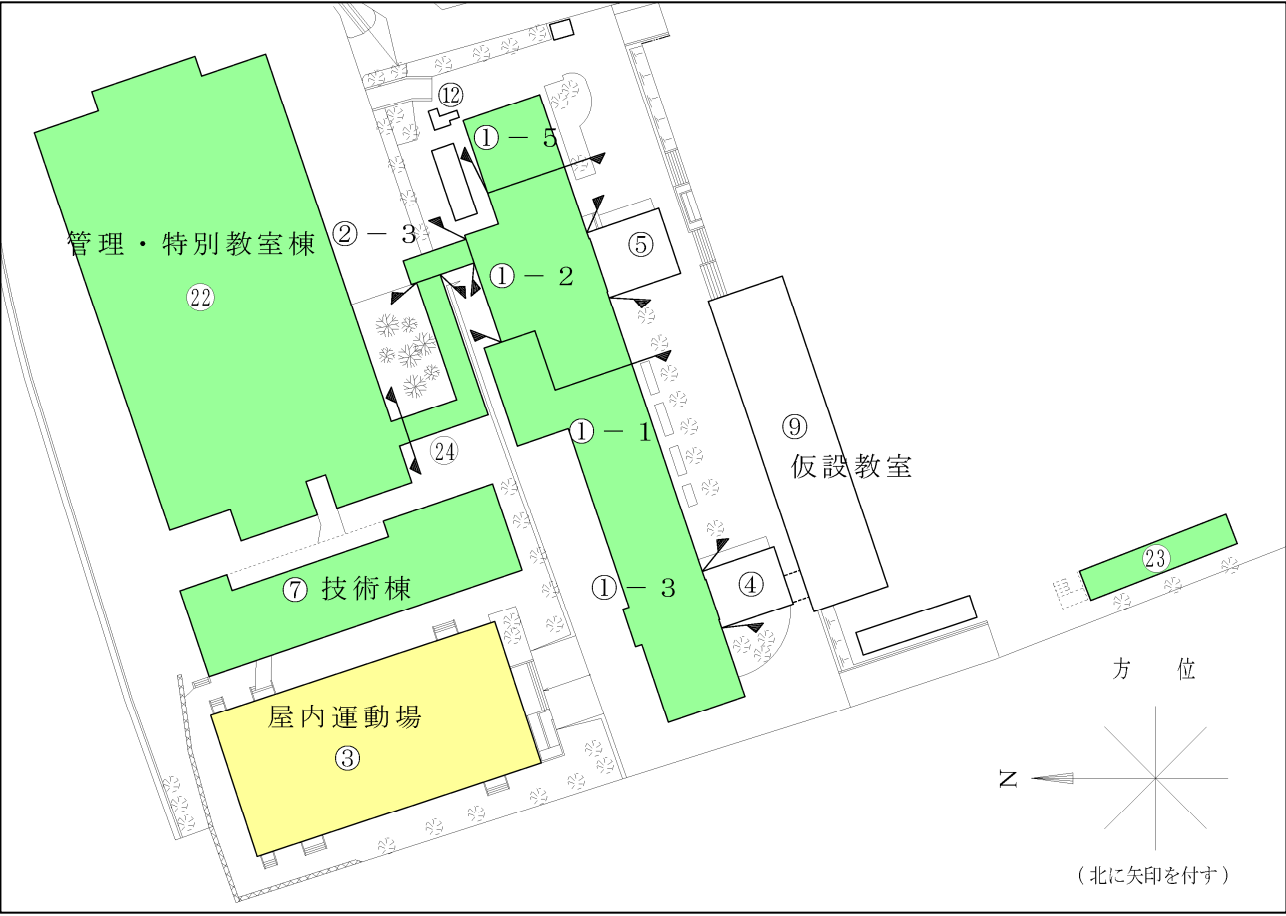
長尾中学校

- ①棟について、耐震補強工事が完了しました。(Is 値 0.24→0.70)

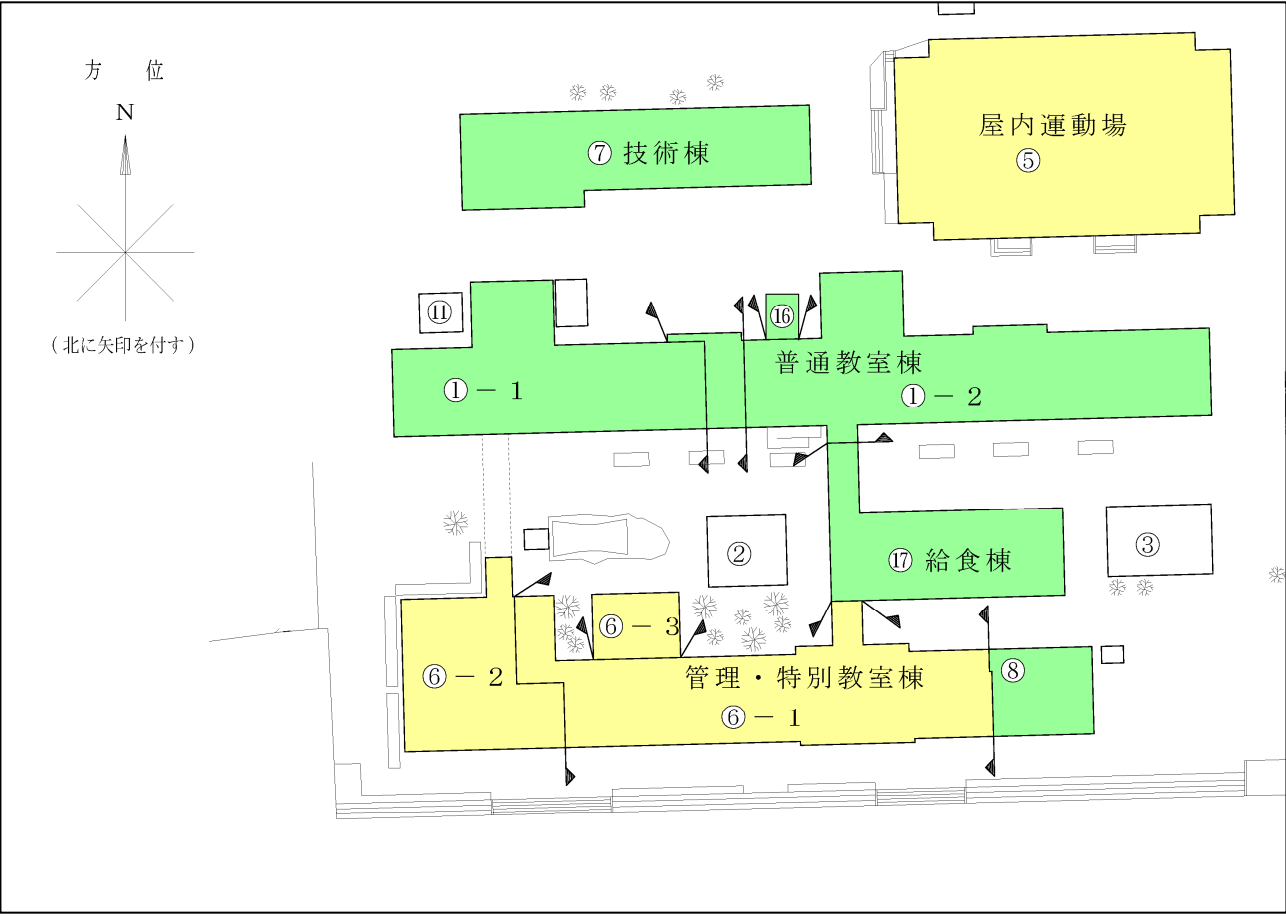
高司中学校

- ①棟について、耐震補強工事が完了しました。(Is 値 0.15→0.70)

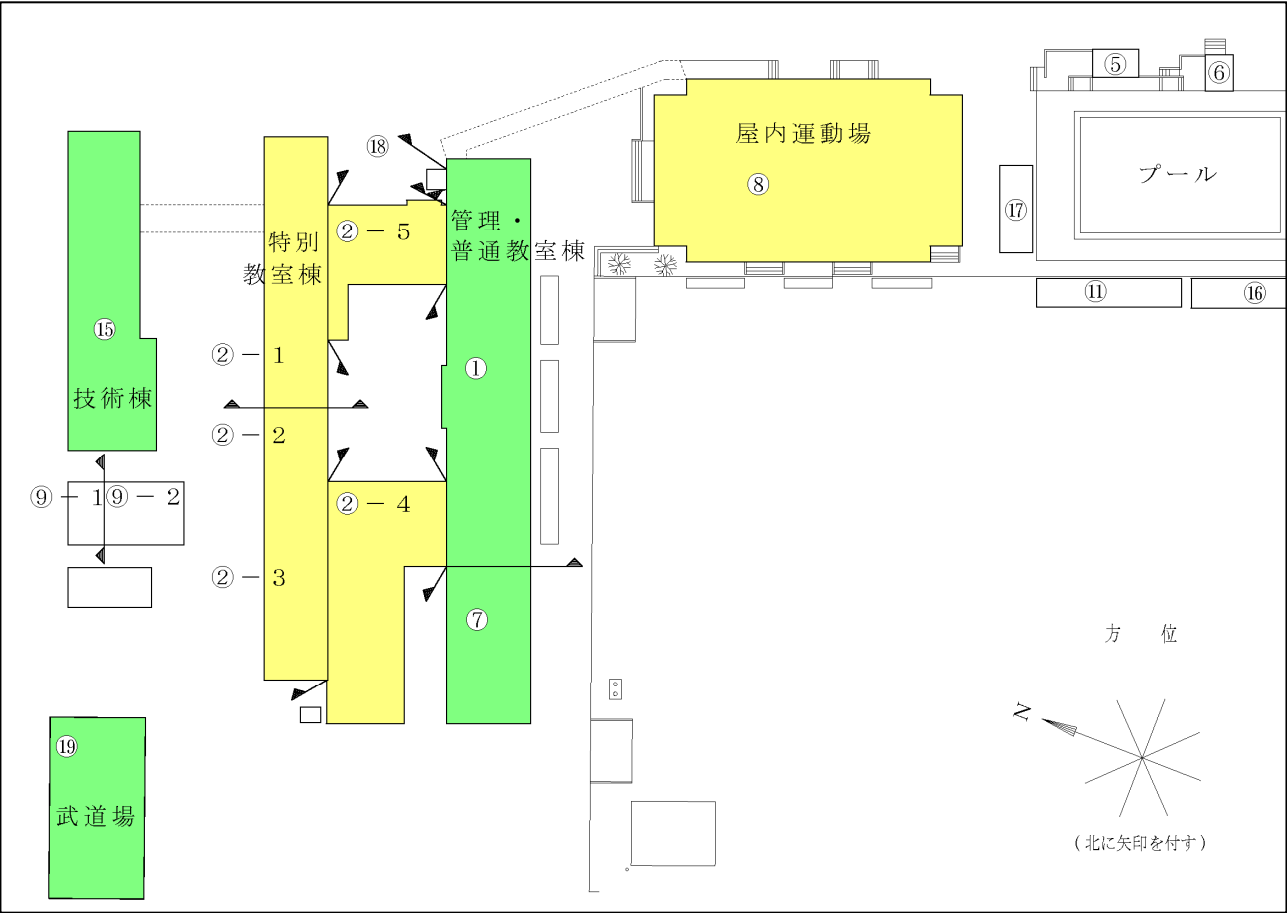
安倉中学校

- ①棟について、耐震補強工事が完了しました。(Is 値 0.21→0.73)
