別紙3 点検表記録様式  
橋梁名・所在地・管理者名等

| 橋梁名 | 路線名 | 所在地 | 起点側 | 緯度 | 34° 47' 52.40" | |
|---|---|---|---|---|---|---|
| アピア橋<br>(フリガナ)アピアバシ | 市道3303号線 | 兵庫県宝塚市逆瀬川2丁目 | | | | |

| 橋梁名 | 路線名 | 所在地 | 起点側 | 緯度 | 34° 48' 56" | |
|---|---|---|---|---|---|---|
| 売布橋<br>(フリガナ) メフバシ | R954 | 宝塚市売布ガ丘 | | | | |

| 橋梁名 | 路線名 | 所在地 | 起点側 | 緯度 | 34° 46' 27.57" | |
|---|---|---|---|---|---|---|
| 鶴野橋<br>(フリガナ)ツルノバシ | 市道10号線 | 兵庫県宝塚市仁川北3丁目 | | | | |

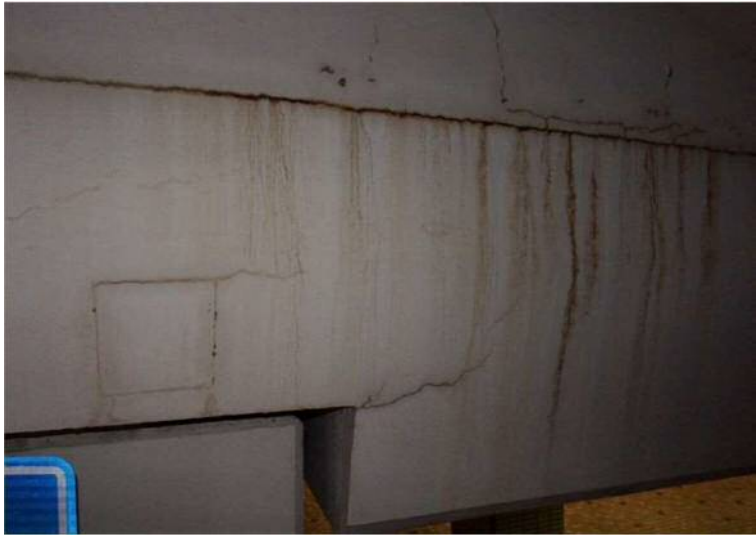
| 部材単位の診断(各部材毎に最悪値を記入) | | | | 点検者 | (株)パスコ | 点検責任者 | 浮田 裕史 |
|---|---|---|---|---|---|---|---|
| 上部構造 | 主桁 | Ⅲ | ひびわれ | 写-1 第5径間主桁01端部 | | | |

| 道路橋毎の健全性の診断(判定区分Ⅰ～Ⅳ) | | | | 措置後に記録 | |
|---|---|--|--|---|--|
| Ⅲ | 主桁の桁かかり部にひびわれが生じている。早期対策が望ましい。 | | | | |

| 上部構造(主桁)【判定区分: Ⅲ】 | | 上部構造(床版)【判定区分: Ⅱ】 | |
|---|---|---|---|
| 写真-1<br>第5径間<br>主桁01<br>端部 | | 写真-2<br>第3径間<br>床板02<br>起点付近 | |

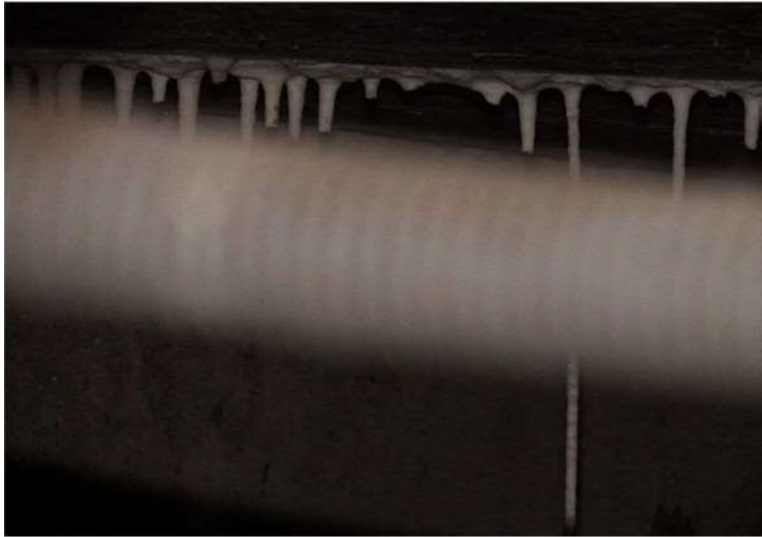
| 部材単位の診断(各部材毎に最悪値を記入) | | | | 点検者 | (株)パスコ | 点検責任者 | 浮田 裕史 |
|---|---|---|---|---|---|---|---|
| | 床版 | Ⅱ | 遊離石灰 | 写-2 第3径間床版02起点 | | | |

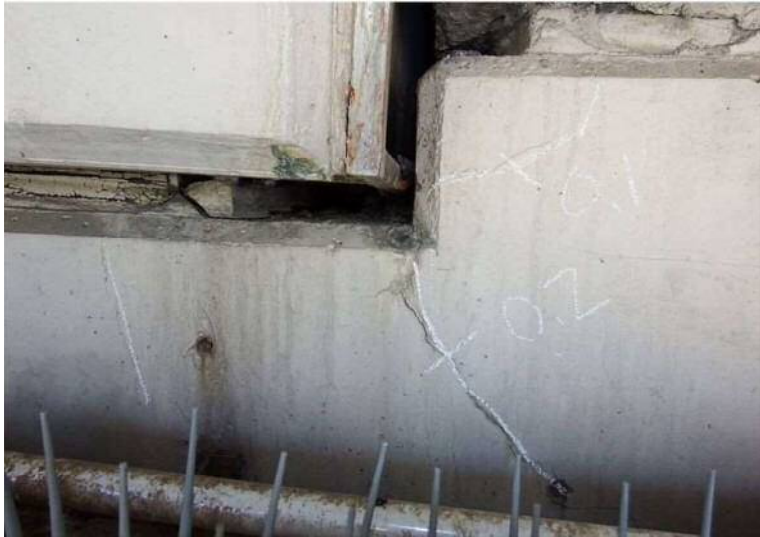
| 部材単位の診断(各部材毎に最悪値を記入) | | | | 点検者 | (株)パスコ | 点検責任者 | 浮田 裕史 |
|---|---|---|---|---|---|---|---|
| 下部構造 | | Ⅱ | ひびわれ | 写-3 P1橋脚梁部左側 | | | |

| 上部構造(主桁)【判定区分: Ⅲ】 | | 上部構造(床版)【判定区分: Ⅱ】 | |
|---|---|---|---|
| | | 写真-3<br>第2径間<br>P1橋脚<br>梁部左側面 | |

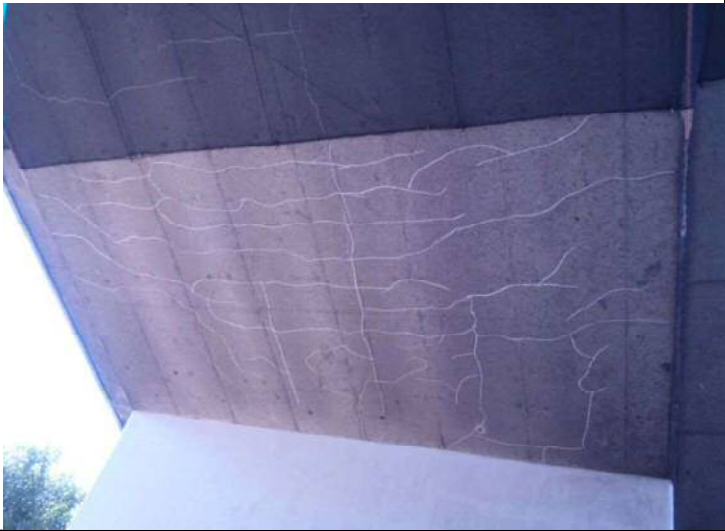
| 上部構造(主桁)【判定区分: Ⅲ】 | 上部構造(主桁)【判定区分: Ⅱ】 |
|---|---|
| <p data-bbox="181 252 248 276">写真1</p> | <p data-bbox="1097 252 1164 276">写真2</p> |

| 部材単位の診断(各部材毎に最悪値を記入) | | | | 点検者 | | (株)エイテック | | 点検責任者 | | (株)エイテック | |
|---|---|---|---|---|--|---|--|---|--|---|--|
| 上部構造 | 主桁 | Ⅲ | ひびわれ、その他(植生繁茂) | 写真1,2 | | | | | | | |
| | 床版 | Ⅱ | その他(植生繁茂) | 写真1 | | | | | | | |

| 点検時に記録 | | | | 措置後に記録 | |
|---|---|---|---|---|---|
| Ⅲ | (所見等)主桁の橋脚P1周辺に開口幅の大きい2方向ひびわれが広範囲に見られた。損傷が進行すると著しく耐荷力に影響が出る可能性が考えられる。また舗装に開口幅の大きい2方向ひびわれが橋面全体に見られた。下面への漏水跡は床版に4カ所見られた程度であったが、将来的に路面のひびわれから主桁、床版等に雨水が浸透し部材の劣化を進行させることが考えられる。しかし伸縮装置の下部では排水機能の劣化により下部工への漏水が見られ、周囲の部材の劣化を促進させることが考えられる。このような状況から橋梁全体の劣化が加速する可能性が考えられるため早期に補修等の対応が必要かと思われる。加えて植生繁茂が広範囲に見られた。第三者への影響が考えられる。 | | | | |

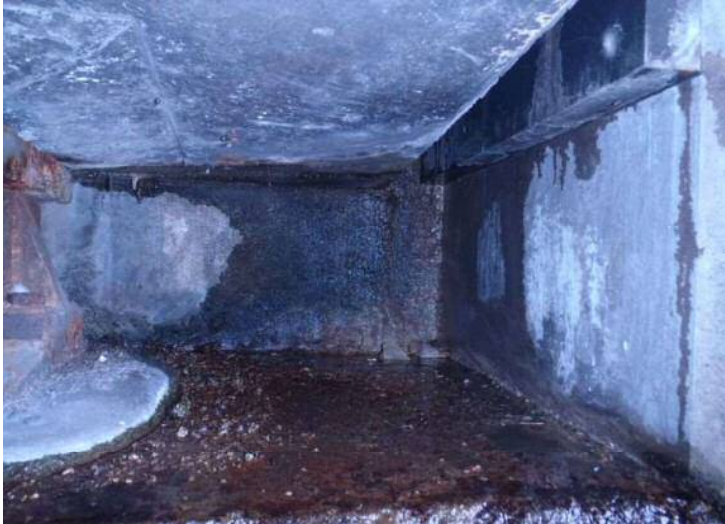
| 上部構造(主桁)【判定区分: Ⅲ】 | 上部構造(主桁)【判定区分: Ⅱ】 |
|---|---|
| <p data-bbox="181 842 248 866">写真3</p> | <p data-bbox="1097 842 1164 866">写真4</p> |

| 部材単位の診断(各部材毎に最悪値を記入) | | | | 点検者 | | (株)エイテック | | 点検責任者 | | (株)エイテック | |
|---|---|---|---|---|--|---|--|---|--|---|--|
| 下部構造 | | Ⅱ | その他(伸縮装置からの漏水) | 写真3 | | | | | | | |

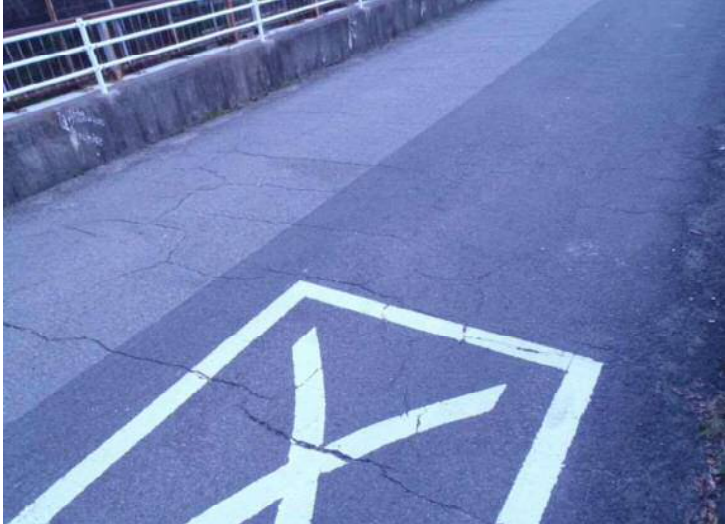
| 部材単位の診断(各部材毎に最悪値を記入) | | | | 点検者 | | (株)エイテック | | 点検責任者 | | (株)エイテック | |
|---|---|---|---|---|--|---|--|---|--|---|--|
| その他 | | Ⅱ | その他(舗装ひびわれ、舗装剥離、地覆浮き) | 写真4,5,6 | | | | | | | |

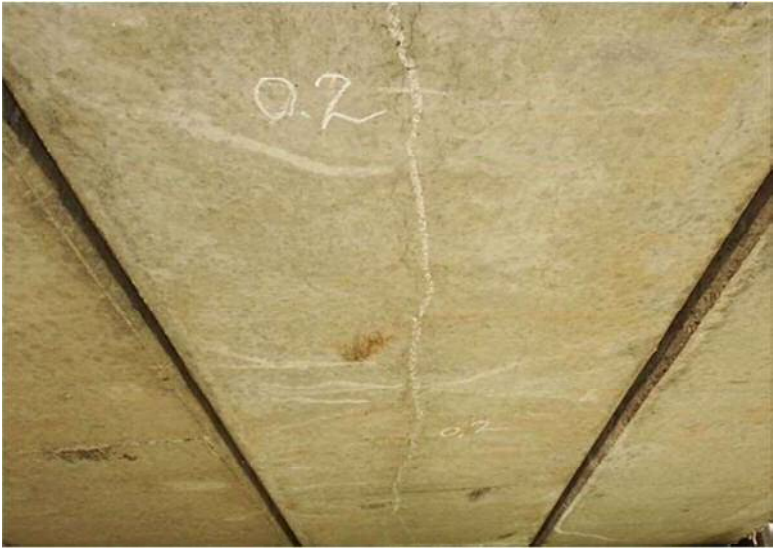
| 部材単位の診断(各部材毎に最悪値を記入) | | | | 点検者 | (株)パスコ | 点検責任者 | 浮田 裕史 |
|---|---|---|---|---|---|---|---|
| 上部構造 | 主桁 | Ⅲ | ひびわれ | 写-1 第2径間 主桁14 中央 | | | |

| 点検時に記録 | | 措置後に記録 | |
|---|---|---|---|
| Ⅲ | PCホロー桁下面にひびわれが発生している。早期対策が望ましい。 | | |

| 上部構造(主桁)【判定区分: Ⅲ】 | | 上部構造(床版)【判定区分: Ⅱ】 | |
|---|---|---|---|
| 写真-1<br>第2径間<br>主桁14<br>支間中央 | | 写真-2<br>第1径間<br>床版14<br>起点付近 | |

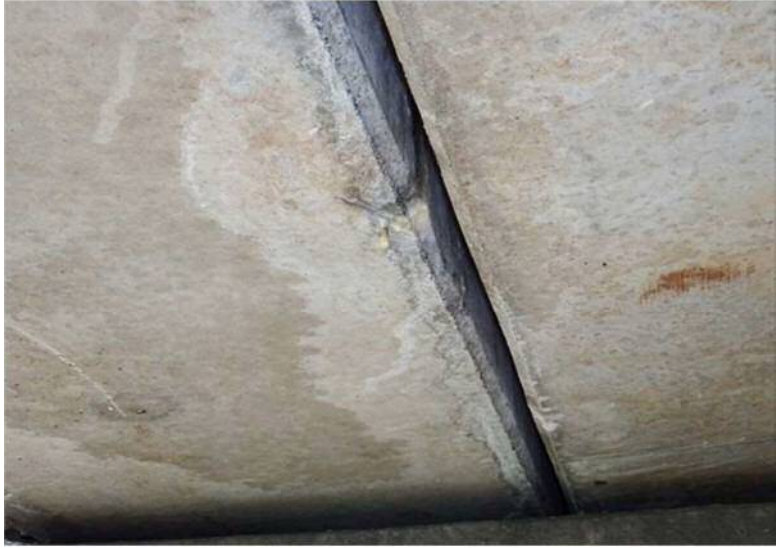
| 部材単位の診断(各部材毎に最悪値を記入) | | | | 点検者 | (株)パスコ | 点検責任者 | 浮田 裕史 |
|---|---|---|---|---|---|---|---|
| | 床版 | Ⅱ | 遊離石灰 | 写-2 第1径間 床版14 起点 | | | |

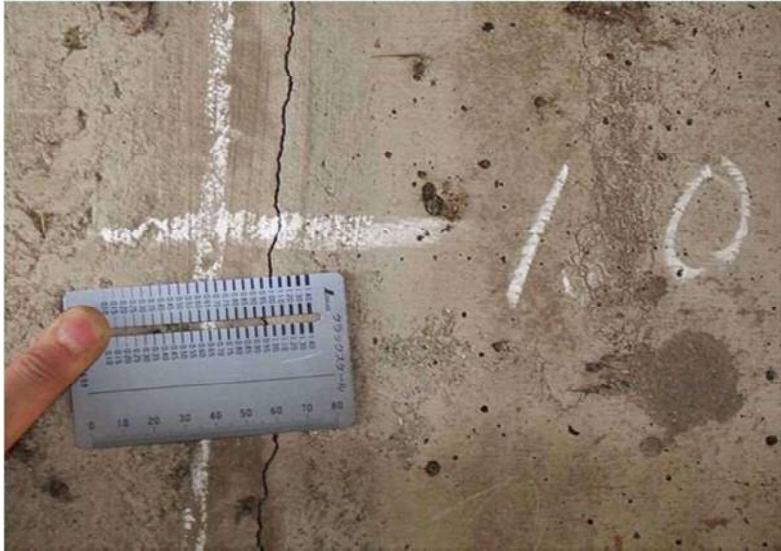
| 部材単位の診断(各部材毎に最悪値を記入) | | | | 点検者 | (株)パスコ | 点検責任者 | 浮田 裕史 |
|---|---|---|---|---|---|---|---|
| 下部構造 | | Ⅱ | ひびわれ | 写-3 第1径間 A1橋台 | | | |

| 上部構造(主桁)【判定区分: Ⅲ】 | | 上部構造(床版)【判定区分: Ⅱ】 | |
|---|---|---|---|
| | | 写真-3<br>第1径間<br>A1橋台<br>中央付近 | |

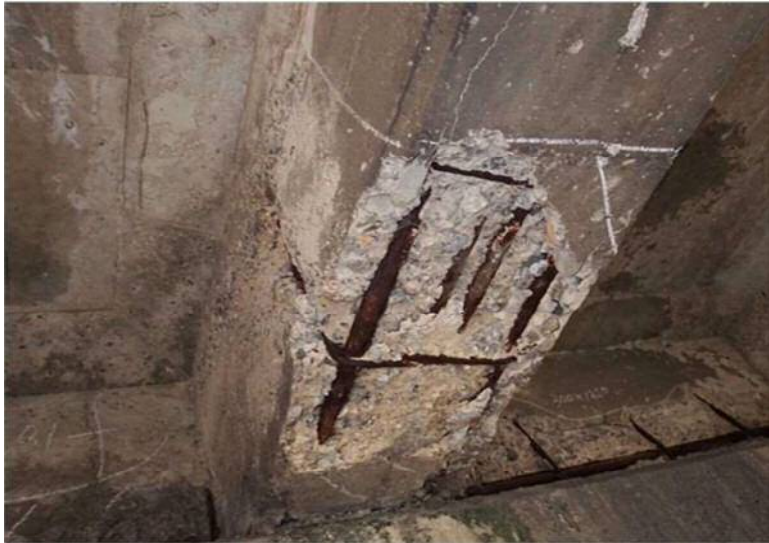
| 部材単位の診断(各部材毎に最悪値を記入) | | | | 点検者 | (株)パスコ | 点検責任者 | 浮田 裕史 |
|---|---|---|---|---|---|---|---|
| 上部構造 | 主桁 | Ⅲ | 鉄筋露出 | 写-1第2径間 主桁04終点 | | | |

| 上部構造(主桁)【判定区分: Ⅲ】 | | 上部構造(横桁)【判定区分: Ⅲ】 | |
|---|---|---|---|
| 写真-1<br>第2径間<br>主桁04<br>終点端部 | | 写真-2<br>第2径間<br>横桁03<br>G3-G4-G5間 | |

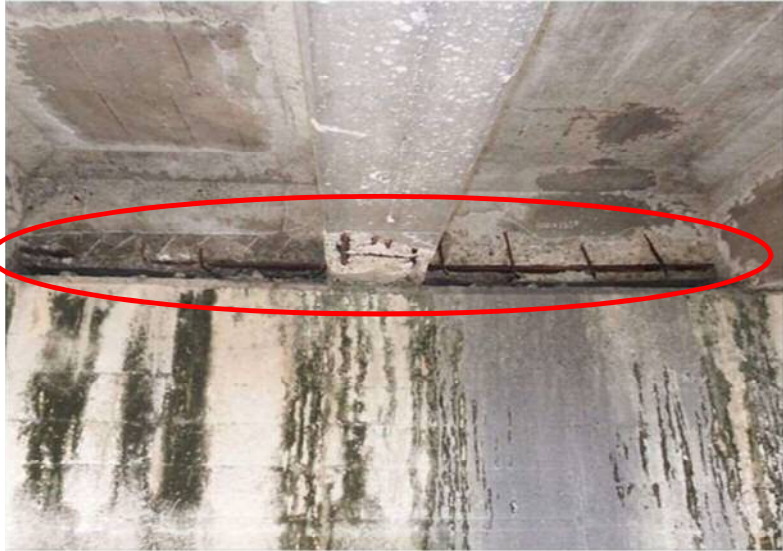
| 部材単位の診断(各部材毎に最悪値を記入) | | | | 点検者 | (株)パスコ | 点検責任者 | 浮田 裕史 |
|---|---|---|---|---|---|---|---|
| | 横桁 | Ⅲ | 鉄筋露出 | 写-2第2径間 横桁03 | | | |

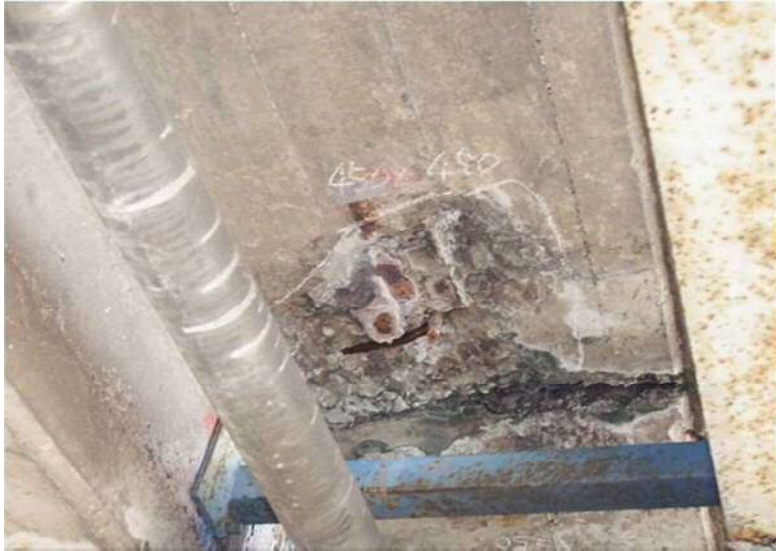
| 部材単位の診断(各部材毎に最悪値を記入) | | | | 点検者 | (株)パスコ | 点検責任者 | 浮田 裕史 |
|---|---|---|---|---|---|---|---|
| | 床版 | Ⅱ | 鉄筋露出 | 写-3第1径間 床版04終点 | | | |

| 上部構造(主桁)【判定区分: Ⅲ】 | | 上部構造(横桁)【判定区分: Ⅲ】 | |
|---|---|---|---|
| 写真-3<br>第1径間<br>床版04<br>終点端部 | | 写真-4<br>第2径間<br>支承201 | |

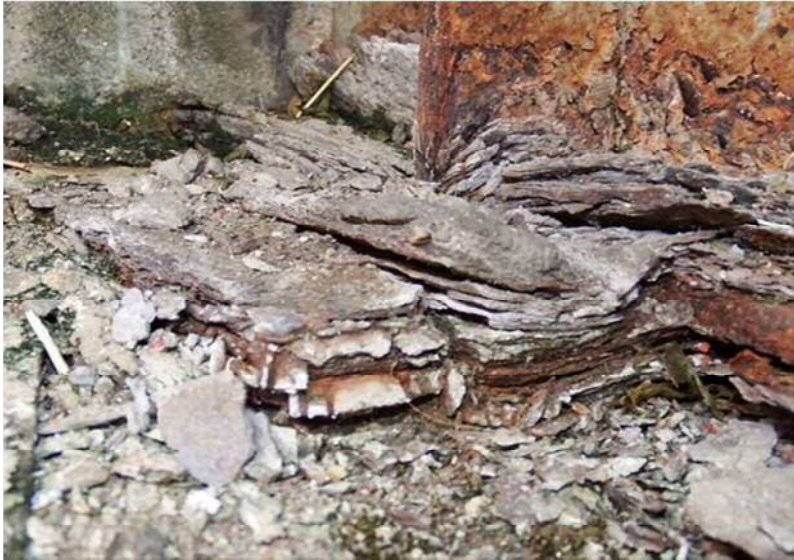
| 部材単位の診断(各部材毎に最悪値を記入) | | | | 点検者 | (株)パスコ | 点検責任者 | 浮田 裕史 |
|---|---|---|---|---|---|---|---|
| 支承部 | Ⅲ | 腐食 | 写-4 第2径間 支承201 | | | | |

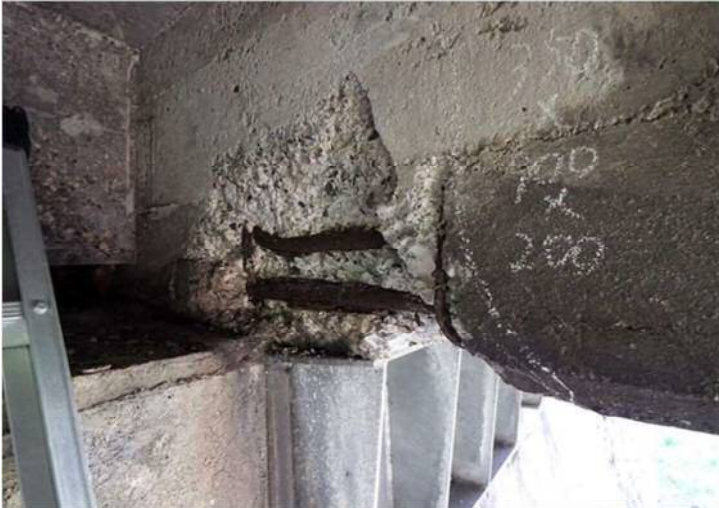
| 部材単位の診断(各部材毎に最悪値を記入) | | | | 点検者 | (株)パスコ | 点検責任者 | 浮田 裕史 |
|---|---|---|---|---|---|---|---|
| 上部構造 | 主桁 | Ⅲ | 鉄筋露出 | 写-1第2径間 主桁05終点 | | | |

| 道路橋毎の健全性の診断(判定区分Ⅰ～Ⅳ) | | | 措置後に記録 |
|---|---|---|---|
| (判定区分)<br>Ⅲ | (所見等) 主桁にひびわれ、遊離石灰、うき、鉄筋露出があり、補修箇所も再劣化している。早期対策が望ましい。 | (再判定区分) | (再判定実施年月日) |

| 上部構造(主桁)【判定区分: Ⅲ】 | | 上部構造(横桁)【判定区分: Ⅱ】 | |
|---|---|---|---|
| 写真-1<br>第2径間<br>主桁05<br>終点 | | 写真-2<br>第2径間<br>横桁03 | |

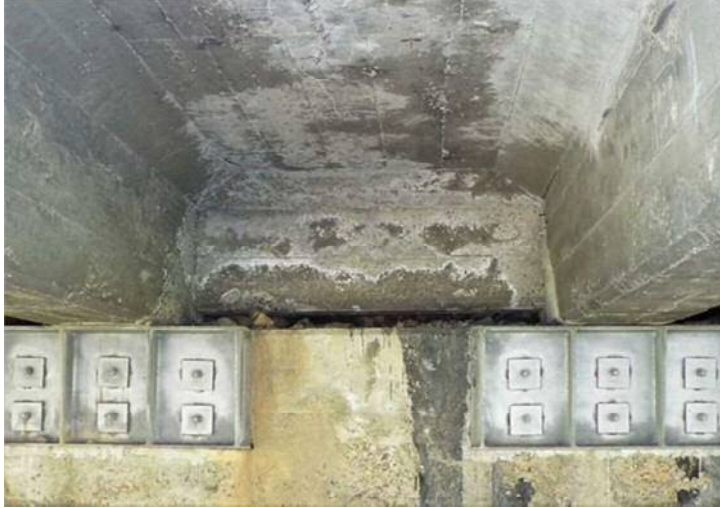
| 部材単位の診断(各部材毎に最悪値を記入) | | | | 点検者 | (株)パスコ | 点検責任者 | 浮田 裕史 |
|---|---|---|---|---|---|---|---|
| | 横桁 | Ⅱ | 遊離石灰 | 写-2第2径間 横桁03 | | | |

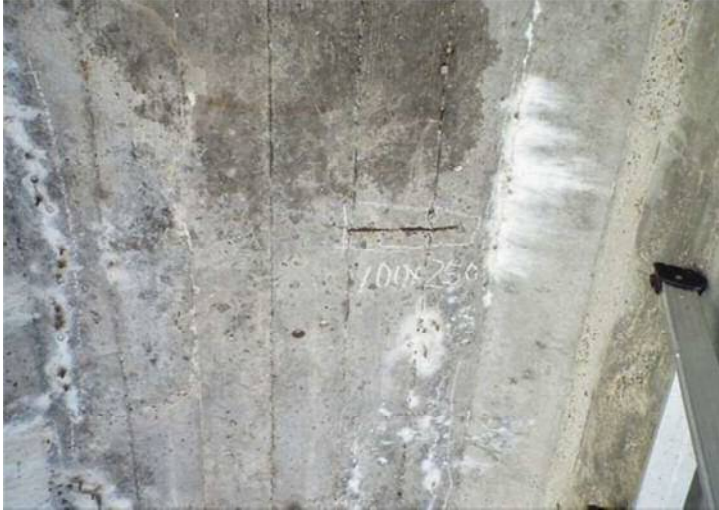
| 部材単位の診断(各部材毎に最悪値を記入) | | | | 点検者 | (株)パスコ | 点検責任者 | 浮田 裕史 |
|---|---|---|---|---|---|---|---|
| | 床版 | Ⅱ | ひびわれ遊離石灰・鉄筋露出 | 写-3第2径間 床版04 | | | |

| 上部構造(主桁)【判定区分: Ⅲ】 | | 上部構造(横桁)【判定区分: Ⅱ】 | |
|---|---|---|---|
| 写真-3<br>第2径間<br>床版04 | | 写真-4<br>A2橋台<br>縦壁 | |

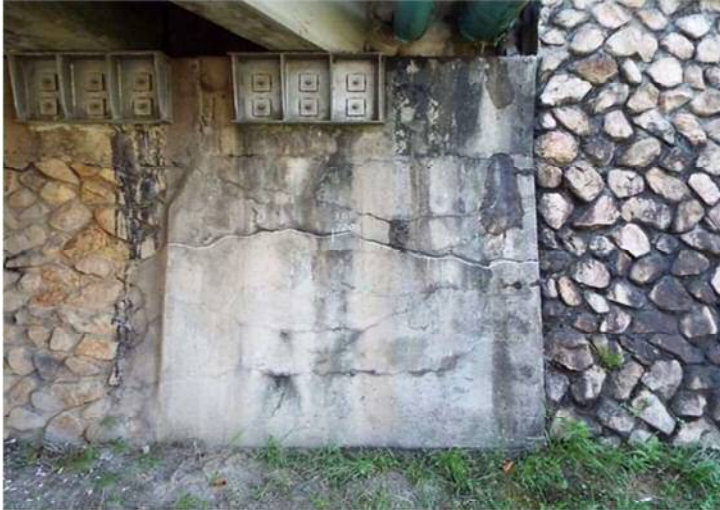
| 部材単位の診断(各部材毎に最悪値を記入) | | | | 点検者 | (株)パスコ | 点検責任者 | 浮田 裕史 |
|---|---|---|---|---|---|---|---|
| 下部構造 | | Ⅲ | ひびわれ | 写-4第2径間A2橋台堅壁 | | | |

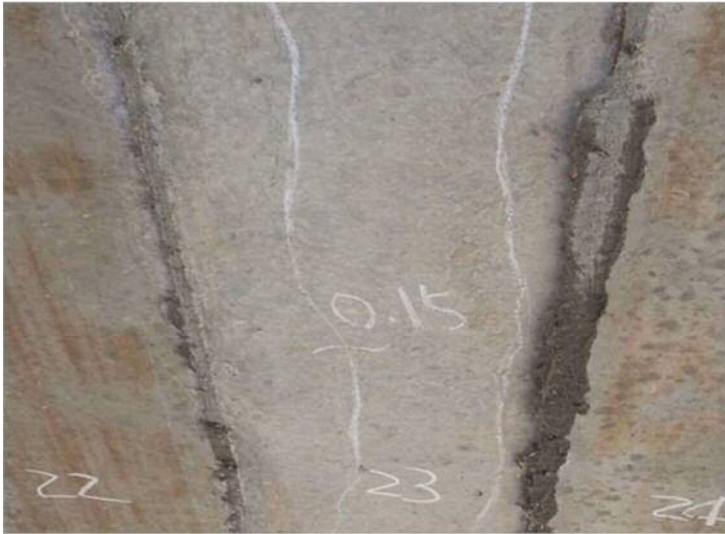
| 部材単位の診断(各部材毎に最悪値を記入) | | | | 点検者 | (株)パスコ | 点検責任者 | 浮田 裕史 |
|---|---|---|---|---|---|---|---|
| 上部構造 | 主桁 | Ⅲ | ひびわれ | 写-1 第1径間 主桁23起点 | | | |

| 道路橋毎の健全性の診断(判定区分Ⅰ～Ⅳ) | | 点検時に記録 | 措置後に記録 |
|---|---|---|---|
| Ⅲ | 主桁下面にひびわれが発生している。早期対策が望ましい。 | | |

| 上部構造(主桁)【判定区分: Ⅲ】 | | 上部構造(床版)【判定区分: Ⅱ】 | |
|---|--|---|--|
| <div>写真-1</div> <div>第1径間<br/>主桁23<br/>起点付近</div> <div></div> | | <div>写真-2</div> <div>第2径間<br/>床版22<br/>終点付近</div> <div></div> | |

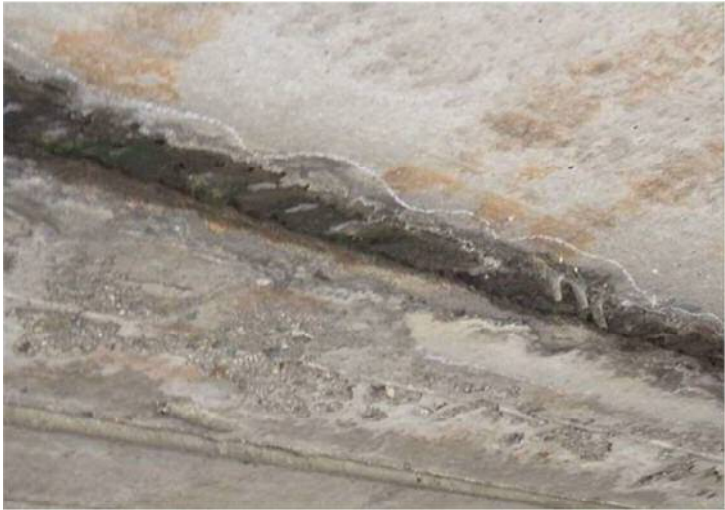
| 部材単位の診断(各部材毎に最悪値を記入) | | | | 点検者 | (株)パスコ | 点検責任者 | 浮田 裕史 |
|---|---|---|---|---|---|---|---|
| | 床版 | Ⅱ | 遊離石灰 | 写-2 第2径間床版22 終点 | | | |

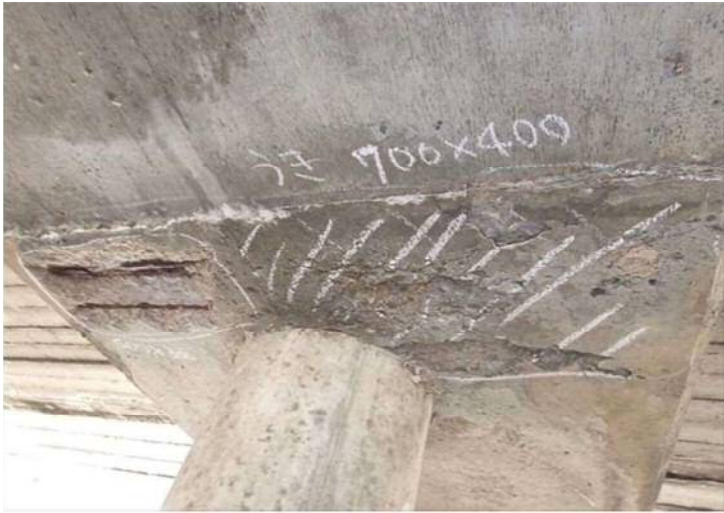
| 部材単位の診断(各部材毎に最悪値を記入) | | | | 点検者 | (株)パスコ | 点検責任者 | 浮田 裕史 |
|---|---|---|---|---|---|---|---|
| 下部構造 | Ⅲ | 鉄筋露出 | 写-3 第2径間P1橋脚梁下 | | | | |

| 上部構造(主桁)【判定区分: Ⅲ】 | | 上部構造(床版)【判定区分: Ⅱ】 | |
|---|--|---|--|
| | | <div>写真-3</div> <div>第2径間<br/>P1橋脚<br/>梁下面<br/>下流付近</div> <div></div> | |

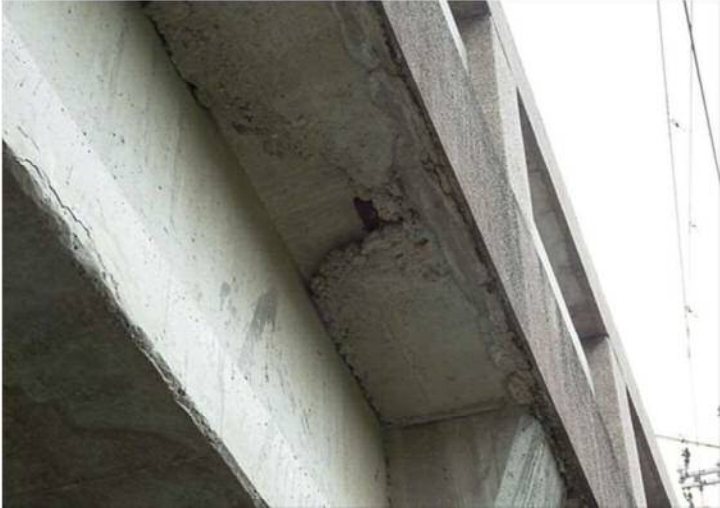
| 部材単位の診断(各部材毎に最悪値を記入) | | | | 点検者 | (株)パスコ | 点検責任者 | 浮田 裕史 |
|---|---|---|---|---|---|---|---|
| 上部構造 | 主桁 | Ⅱ | 鉄筋露出PC定着異常 | 写-1 主桁16支間中央 | | | |

| 上部構造(主桁)【判定区分: Ⅱ】 | | 上部構造(床版)【判定区分: Ⅲ】 | |
|---|--|---|--|
| <div>写真-1</div> <div>主桁16<br/>支間中央付近</div> <div></div> | | <div>写真-2</div> <div>床版01<br/>終点付近</div> <div></div> | |

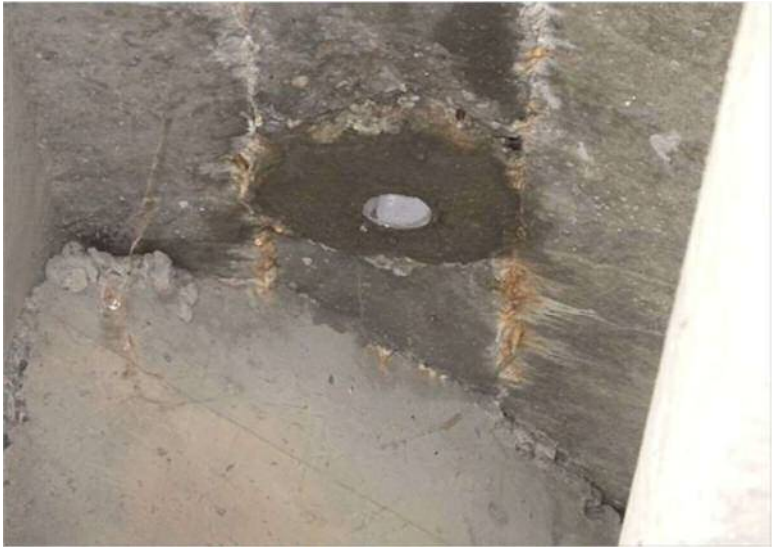
| 部材単位の診断(各部材毎に最悪値を記入) | | | | 点検者 | (株)パスコ | 点検責任者 | 浮田 裕史 |
|---|---|---|---|---|---|---|---|
| | 床版 | Ⅲ | 遊離石灰 | 写-2 床版01 終点付近 | | | |

| 道路橋毎の健全性の診断(判定区分Ⅰ～Ⅳ) | | | |
|---|---|---|---|
| Ⅲ | 横桁、床版に遊離石灰が生じている。早期対策が望ましい。 | | |

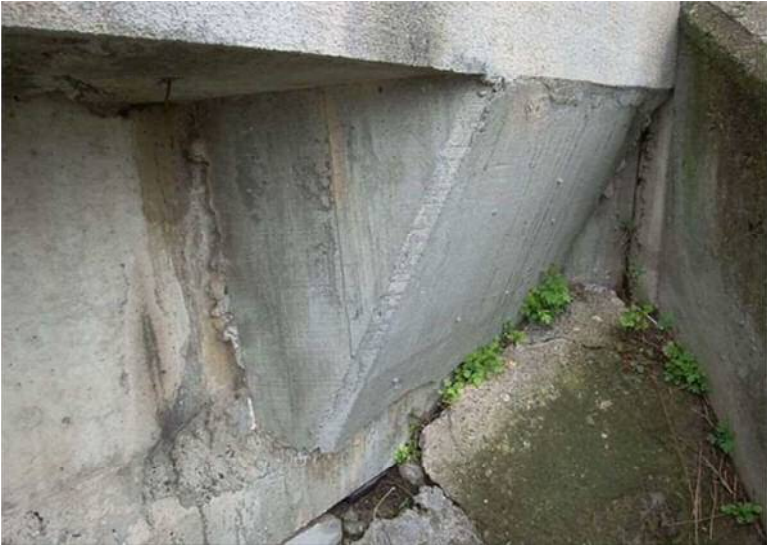
| 部材単位の診断(各部材毎に最悪値を記入) | | | | 点検者 | (株)パスコ | 点検責任者 | 浮田 裕史 |
|---|---|---|---|---|---|---|---|
| | 横桁 | Ⅱ | 遊離石灰PC定着異常 | 写-3 横桁01上流定着部 | | | |

| 上部構造(主桁)【判定区分: Ⅱ】 | | 上部構造(床版)【判定区分: Ⅲ】 | |
|---|--|---|--|
| <div>写真-3</div> <div>横桁01<br/>上流側<br/>PC定着部</div> <div></div> | | | |
