宝塚市立ひらい人権文化センター 改修必要箇所

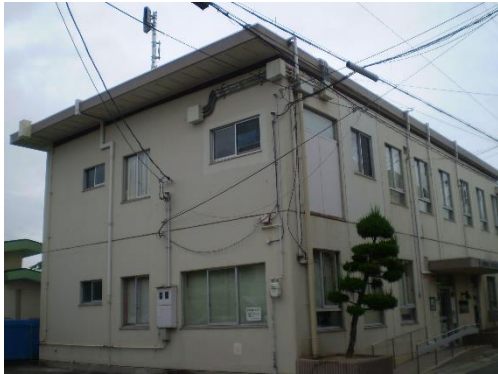
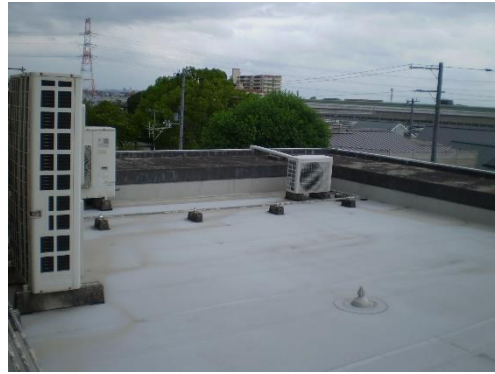
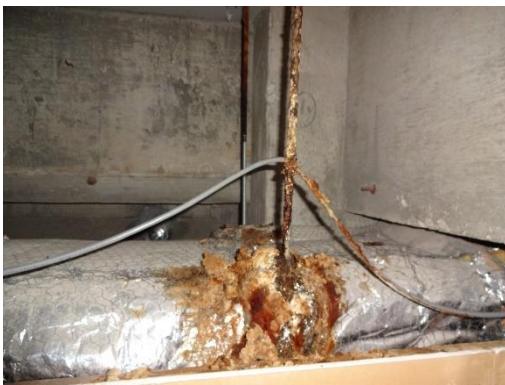
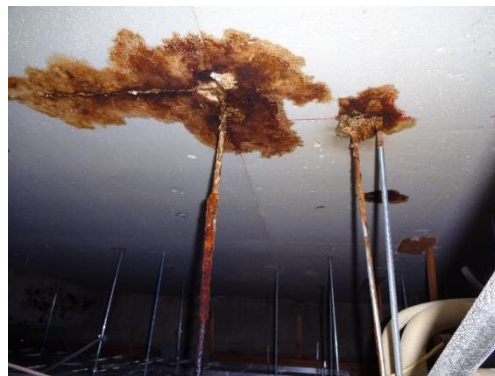
本館：屋根・外壁防水等が劣化しているため、2F天井裏など雨漏りがひどく、腐食による損傷がいたるところに見受けられる。

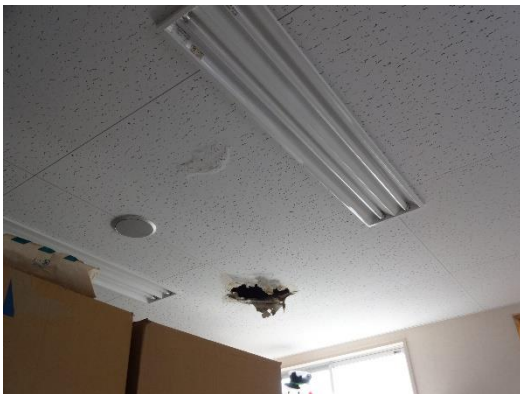
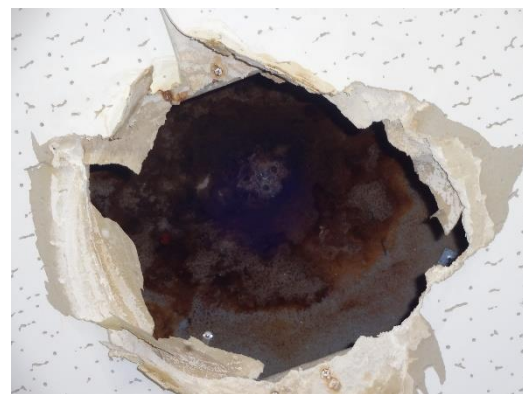
本館：屋根防水等が劣化しているため、2F印刷室では一部天井が腐って落ちている。

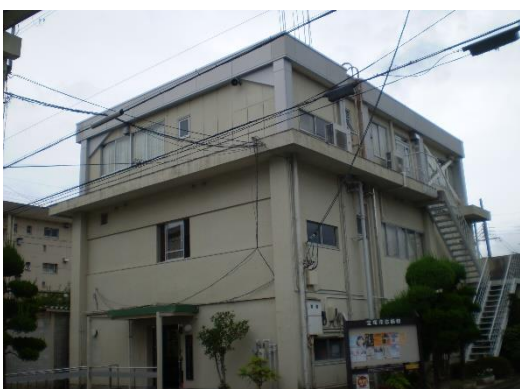
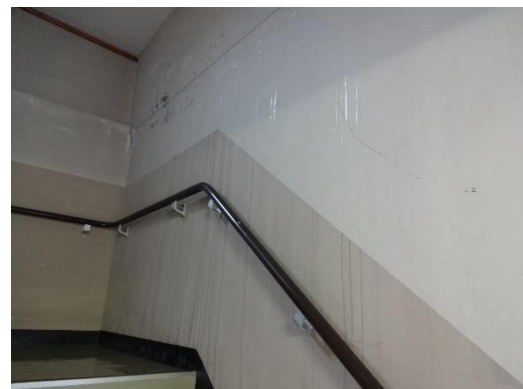
別館：外壁防水が劣化しているため、内部階段部分等の雨漏りがひどく内装も剥離している。
