専決処分した事件の承認を求めることについて

専決処分した事件の承認を求めることについて（損害賠償額の決定について）  
の事故概要

消防ホースによる車両損傷事案

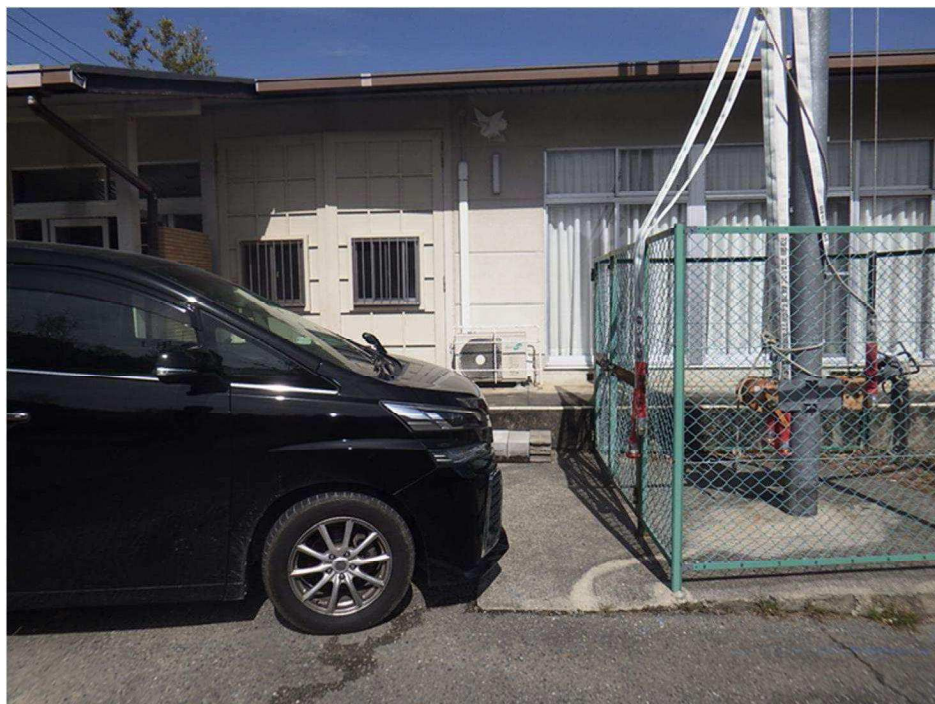
損傷事故発生時の車両停止位置

同月27日、相手方の家族が会議のために中部公会堂を車で訪れ、ホース乾燥塔付近に駐車した。会議中、物音を聞いたため、10時30分頃に相手方所有車を見ると、ホース乾燥塔に干していた消防用ホースが風にあおられて車に接触し、車両前部及び天井部分の数か所に傷が生じているのを発見したもの。なお、発見当時は風が強く、固定処置していたロープは緩んでいたとのこと。

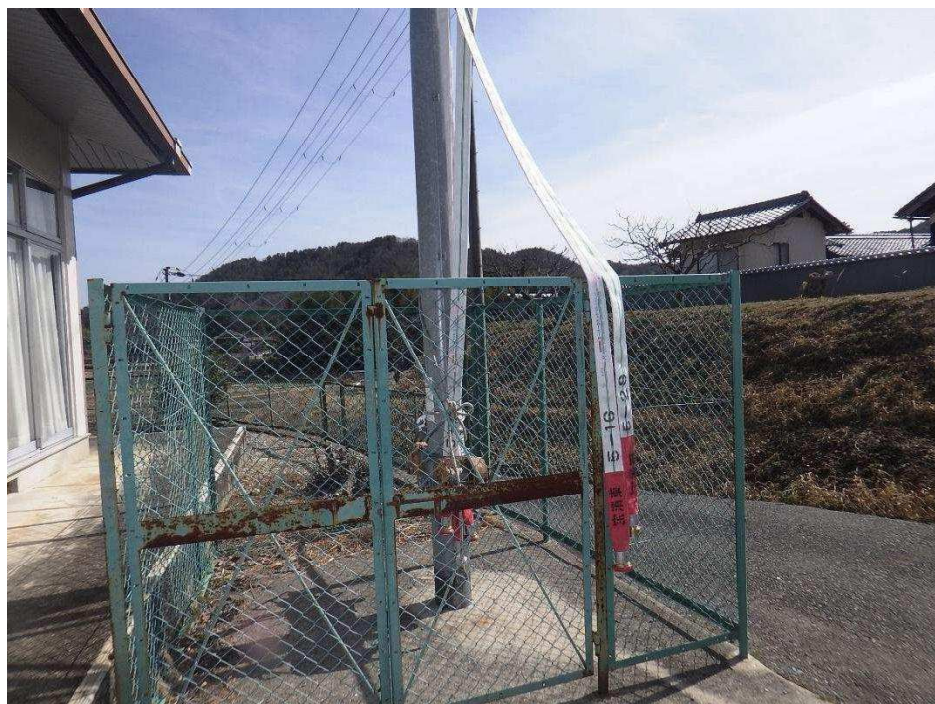
消防用ホースの状況

令和3年2月21日、西谷出張所の職員が訓練で使用した消防用ホース3本を、西谷出張所敷地内にホース乾燥塔が設置されていないことから、近隣の宝塚市消防団中部分団が使用している中部公会堂設置のホース乾燥塔を借用して干した。その際、職員は上部から下部に渡り4巻程度、ホースを鉄塔に密着させてロープで固定処置を施していた。

いたものの、何らかの原因で固定処置が緩んでいたことから、今後は不測の事態に備え、西谷出張所に消防車を配置した平成21年以来借用していた中部公会堂のホース乾燥塔は借用しないこととし、今年度事業として、市役所西谷庁舎敷地内にホース乾燥塔を設置する（予算措置済）。

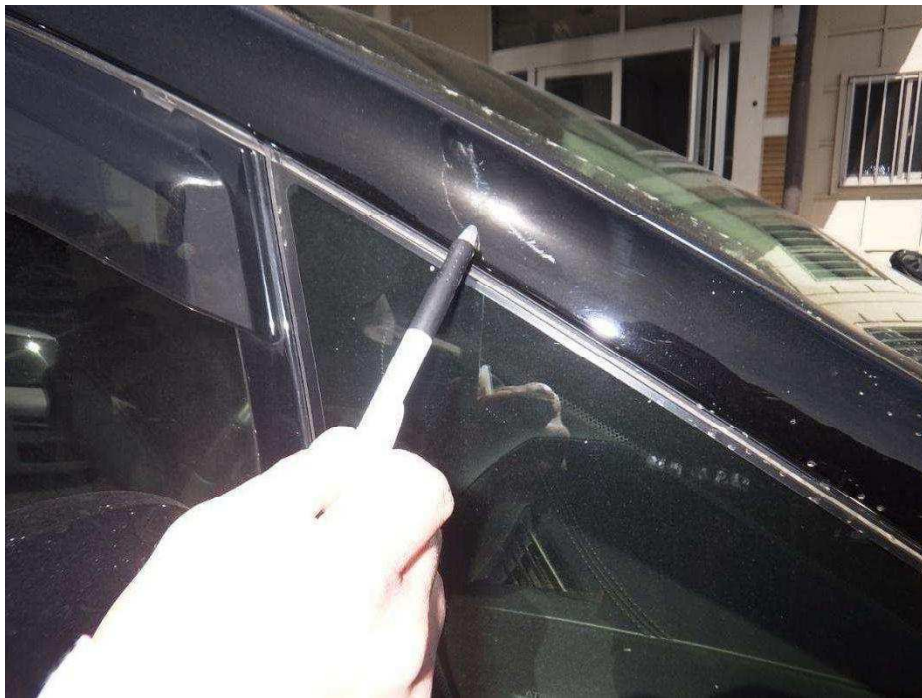
- ① 右ピラー中央部（約1 c mの塗膜剥離、約4 c mの傷）

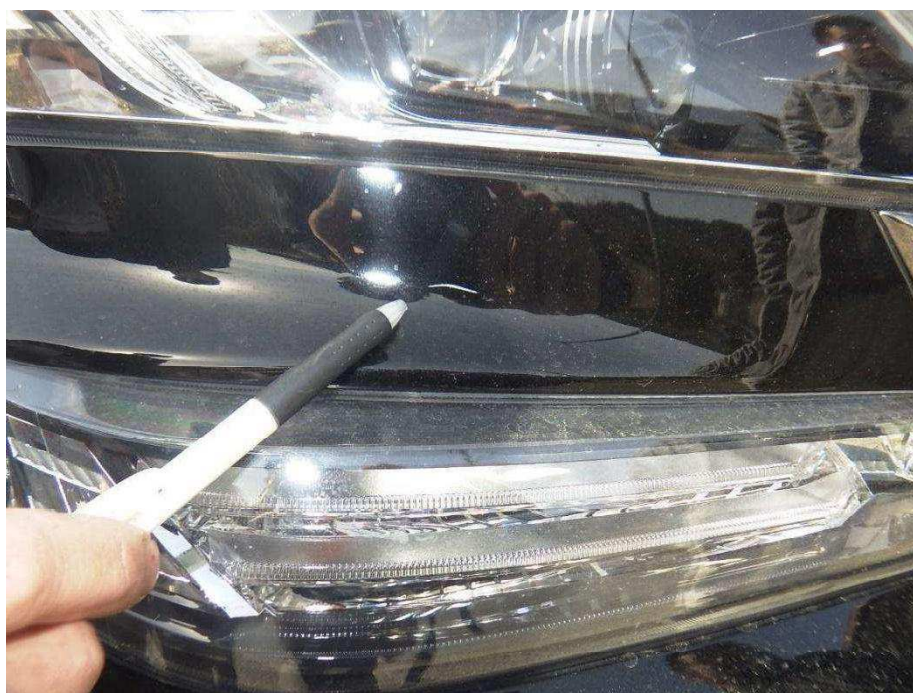
- ② 右ライトと右ウィンカーの間（約2.5 c mの傷）

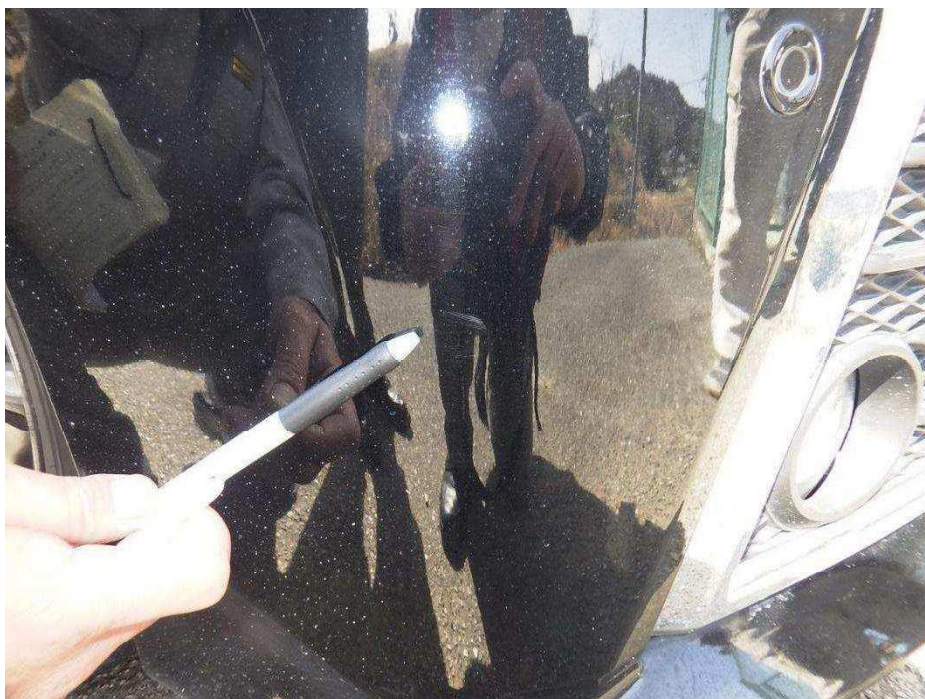
③ フロントバンパー右側面中央付近（約2 cmの傷）

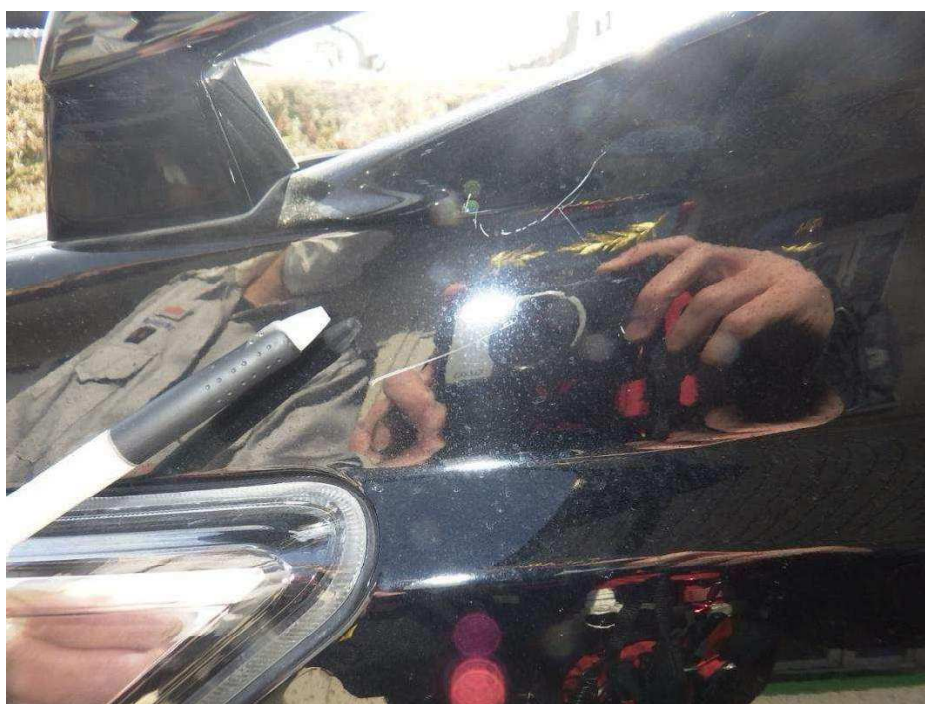
④ 左ピラー下部付近（約5 cm及び約4 cmの傷）

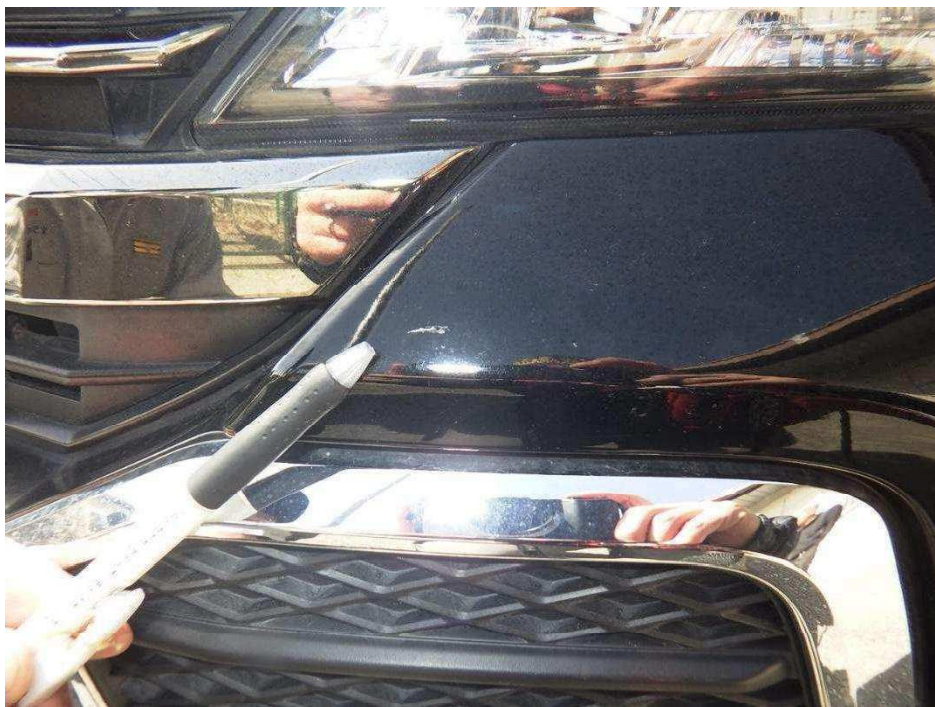
⑤ フロントバンパー前面左側「左ウィンカー下部」(約1cmの塗膜剥離)

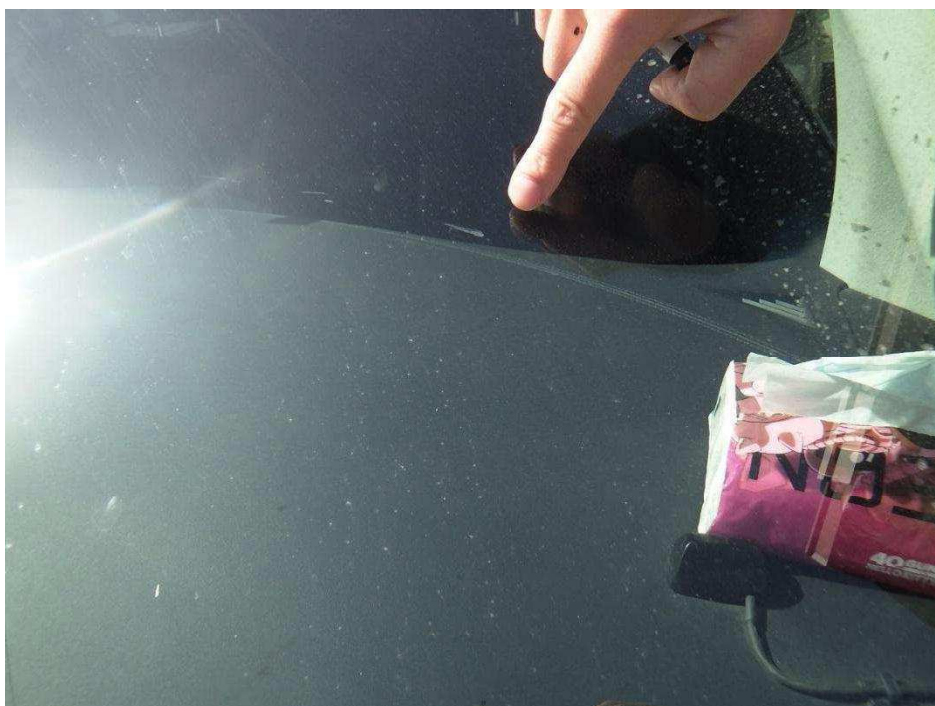
⑥ フロントガラス左側中央付近(約3cmの傷)

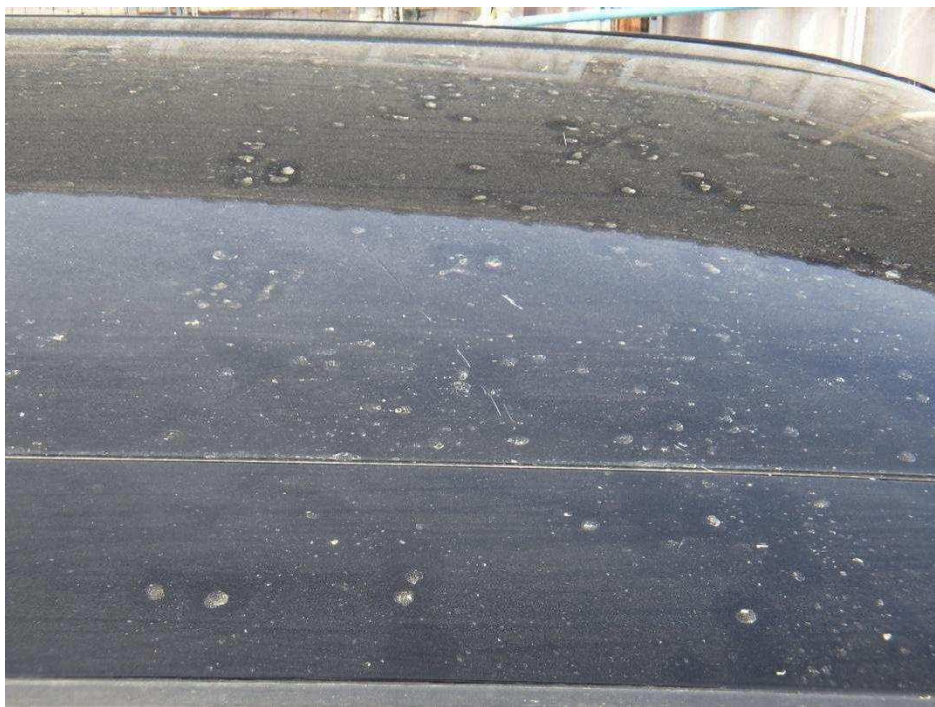
⑦ 車両上部中央付近（7箇所に約2cmの傷）

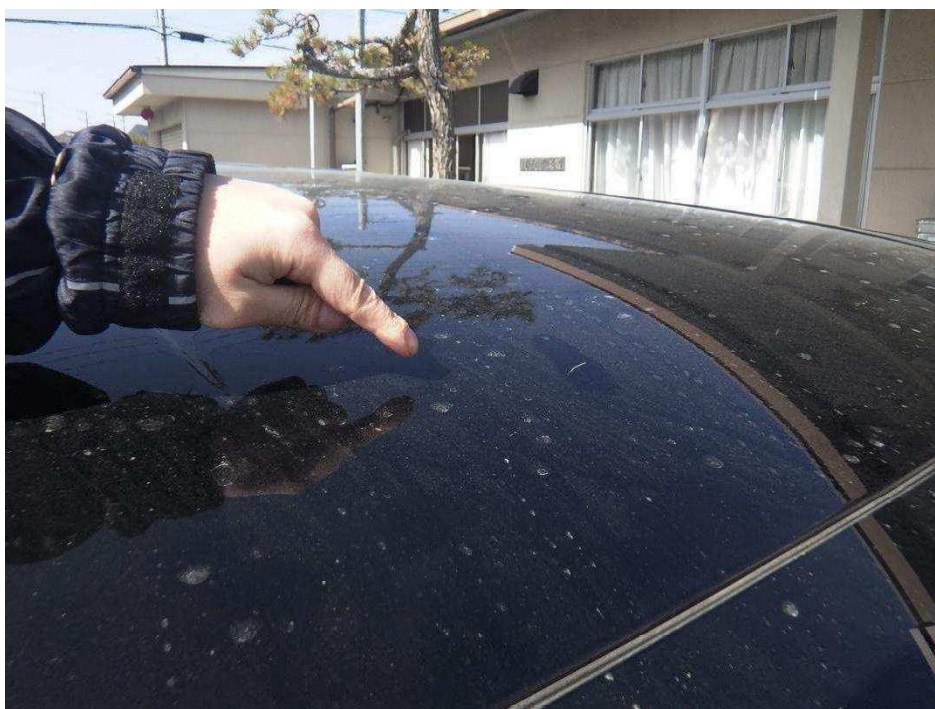
⑧ 車両上部前方部（約2cmの傷）

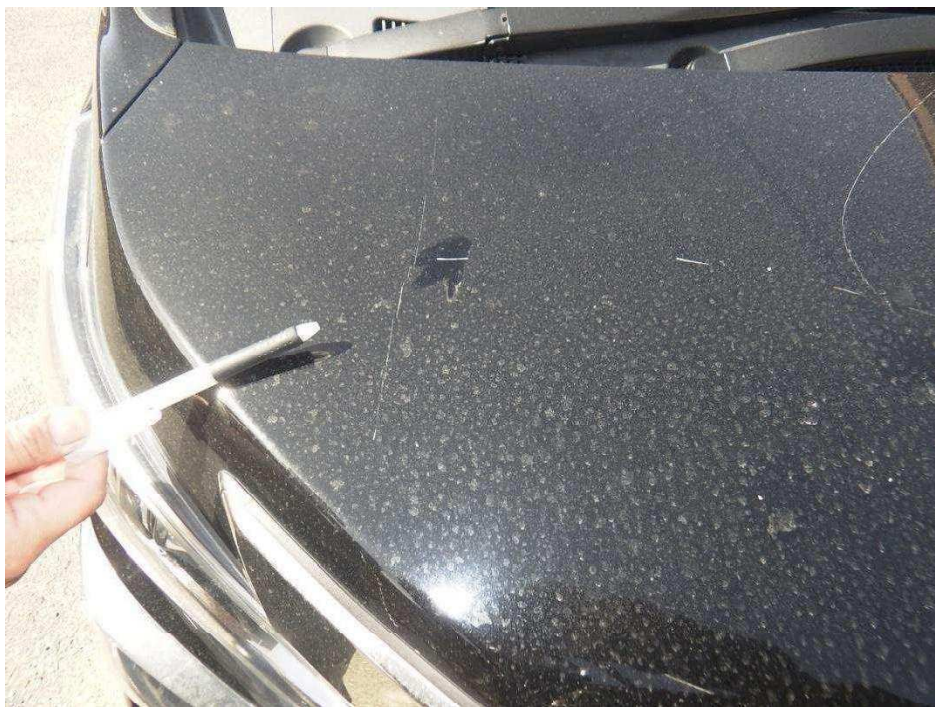
⑨ ボンネット右側付近①（右端から約30cmの位置に縦30cmの傷）

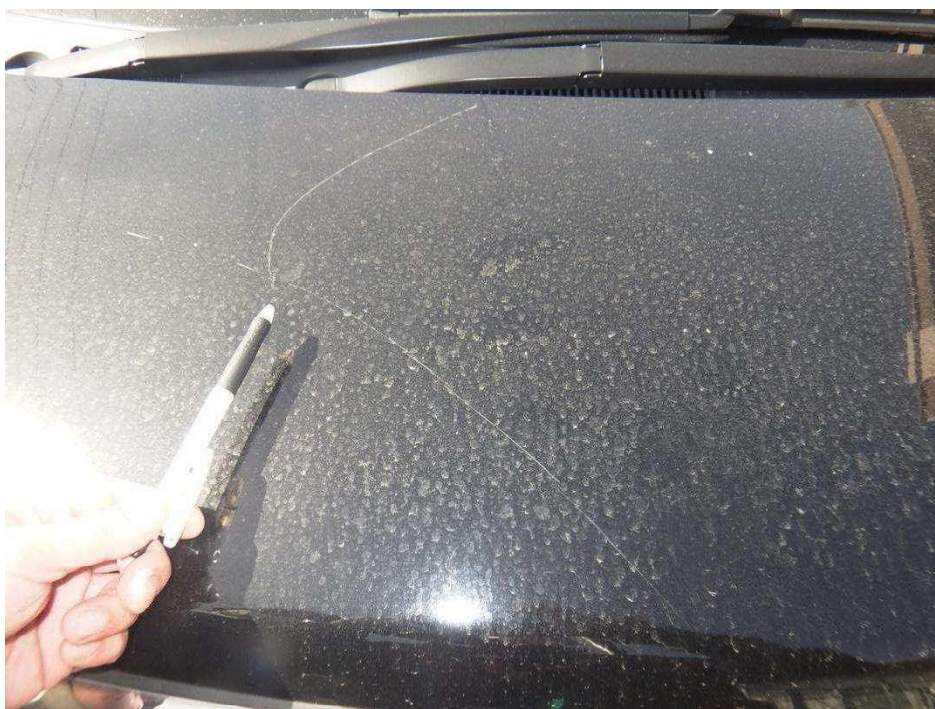
⑩ ボンネット右側付近②（右端から約60cmの位置から曲線状の傷及び  
右端約40cmの位置の中央付近から前方部にかけて約60cmの傷）
