兵庫県宝塚市
大型カルバート定期点検結果の概要

令和4年9月
宝塚市都市安全部建設室道路管理課

(伊和志津トンネル L=50.0m、市道 3606 号線)

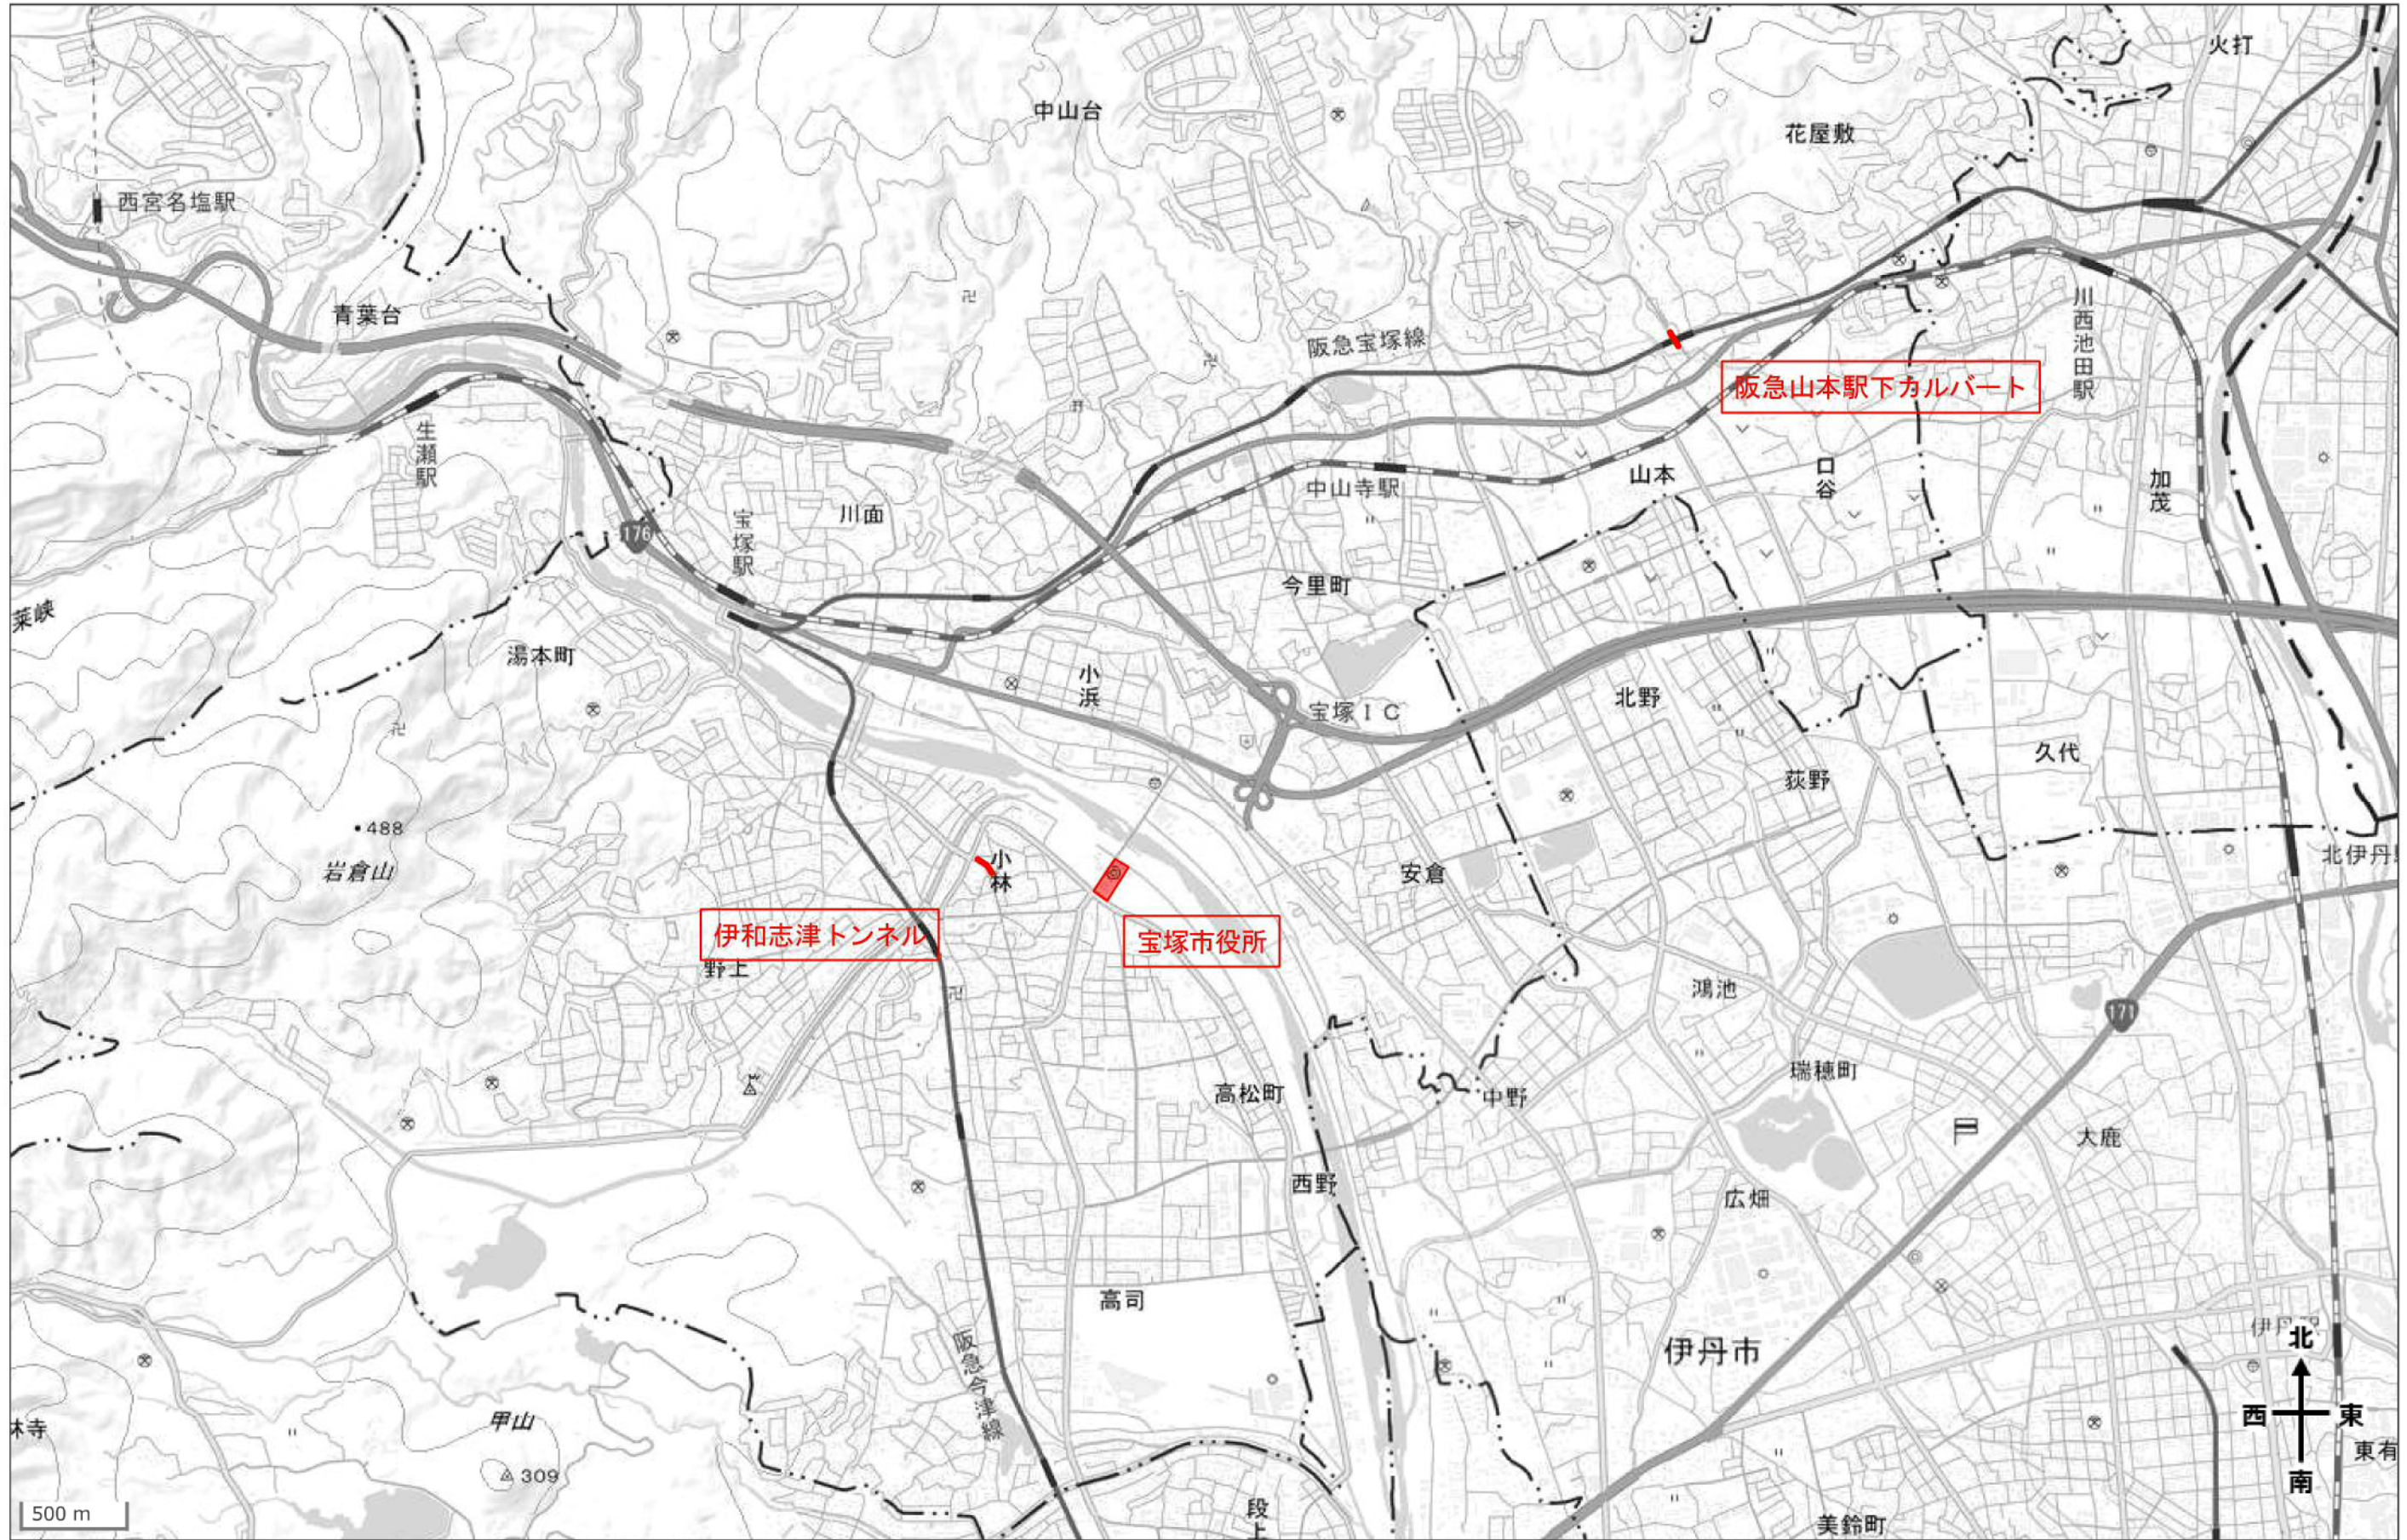
起点側(北側)
終点側(南側)

施設毎の健全性の診断(対策区分 I~IV)	
定期点検時に記録	
(判定区分)	(所見等)
II	カルバート本体にひびわれ、剥離・鋼材露出、欠損、ケーブル取付金具の腐食、継手に目地材の劣化、路上に路面の凹凸、水切りにL型鋼変形が生じている。予防保全の観点から計画的な補修を行うことが望ましい。
