定期点検記録様式 (2)大型カルバート

| 施設名・所在地・管理者名等 | | | | 施設ID | 34.80019,135.35347 |
|---|---|---|---|---|---|
| 伊和志津トンネル<br>(フリガナ)イワシツトンネル | 市道3606号線 | 兵庫県宝塚市伊子志1丁目 | | | |
| 宝塚市道路管理課 | 2022.7.29 | 無 | 一般道 | 無 | 無 |

部材単位の診断(各部材毎に最も厳しい健全性の診断結果を記入)定期点検者 伸栄開発(株) 定期点検責任者 小南 敏基

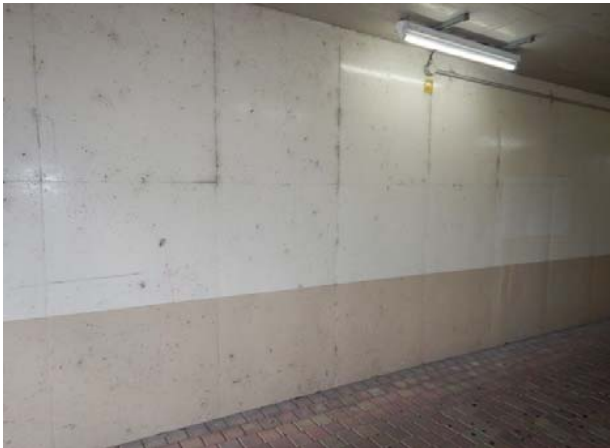
| | 損傷の種類 | ひびわれ | 損傷程度 | c | 【歩道部・下り・内空部】<br>左側壁<br>ひびわれ<br>W=0.1~0.2mm, 最大L=1000mm | | 損傷の種類 | ひびわれ | 損傷程度 | c | 【歩道部・下り・内空部】<br>左側壁<br>ひびわれ<br>W=0.2mm, L=1000mm<br>写真番号5の近景 | | | |

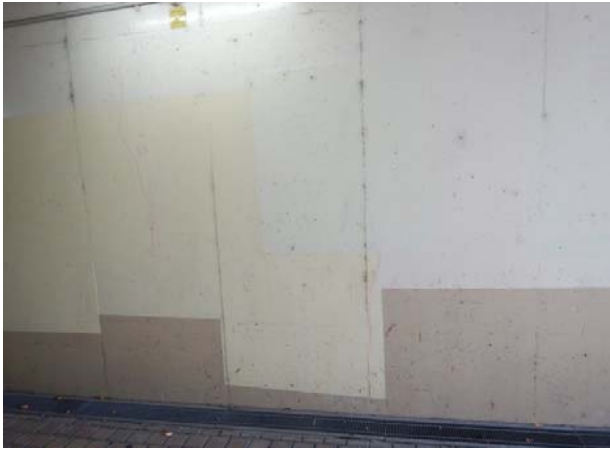
| | 損傷の種類 | ひびわれ | 損傷程度 | c | 【歩道部・下り・内空部】<br>右側壁<br>ひびわれ<br>W=0.2mm, 最大L=700mm | | 損傷の種類 | ひびわれ | 損傷程度 | c | 【歩道部・下り・内空部】<br>右側壁<br>ひびわれ<br>W=0.2mm, L=700mm<br>写真番号7の近景 | | | |

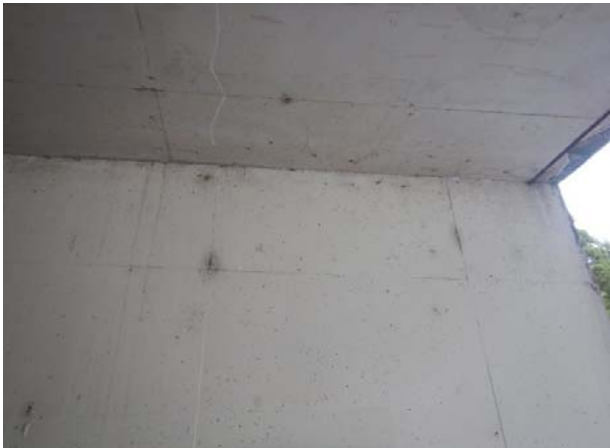
| | 損傷の種類 | その他 | 損傷程度 | e | 【歩道部・下り・内空部】<br>右側壁<br>その他(釘跡の欠損) | | 損傷の種類 | その他 | 損傷程度 | e | 【歩道部・下り・内空部】<br>右側壁<br>その他(釘跡の欠損)<br>写真番号9の近景 | |

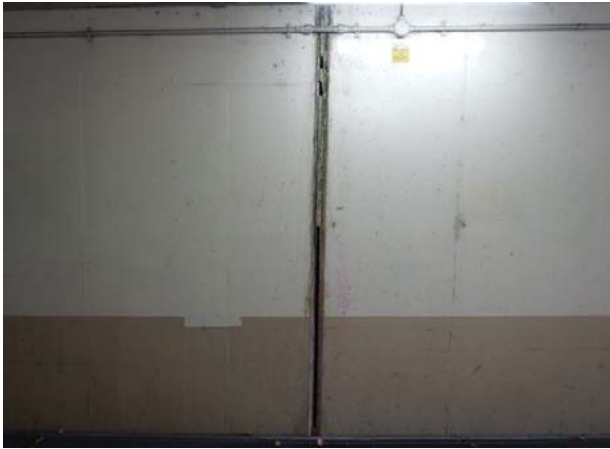
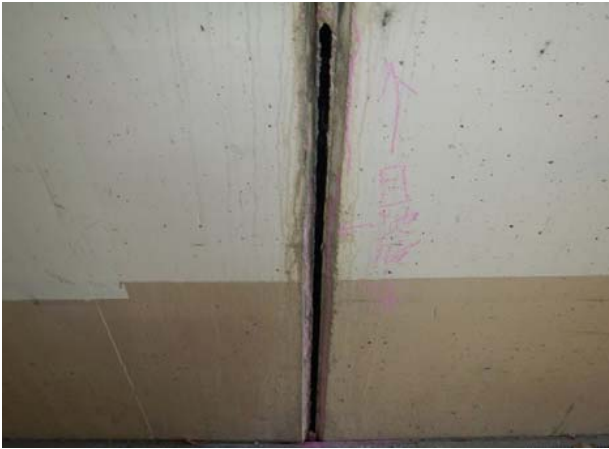
| | 損傷の種類 | その他 | 損傷程度 | e | 【歩道部・下り・内空部】<br>目地・遊間部<br>その他(目地材の脱落、劣化、漏水跡) | | 損傷の種類 | その他 | 損傷程度 | e | 【歩道部・下り・内空部】<br>目地・遊間部<br>その他(目地材の脱落、劣化)<br>写真番号11の近景 | |

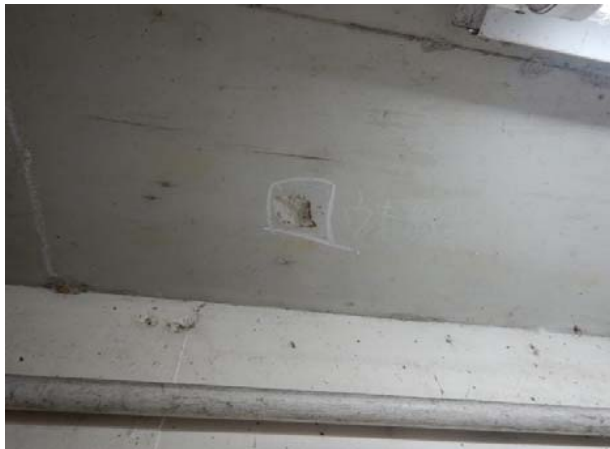
頂版  
剝離・鋼材露出(剝離)  
20mm×50mm

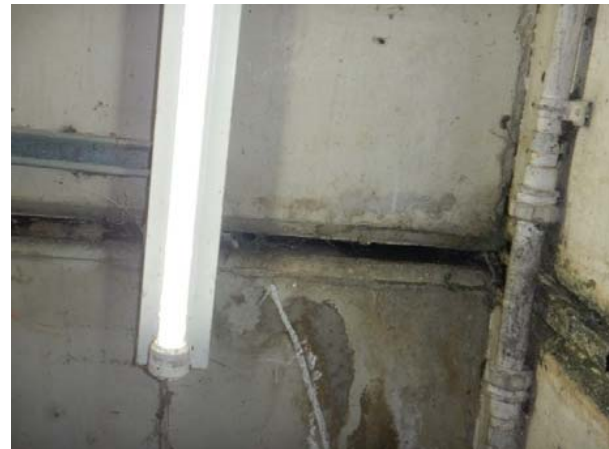
頂版  
その他(目地材脱落)

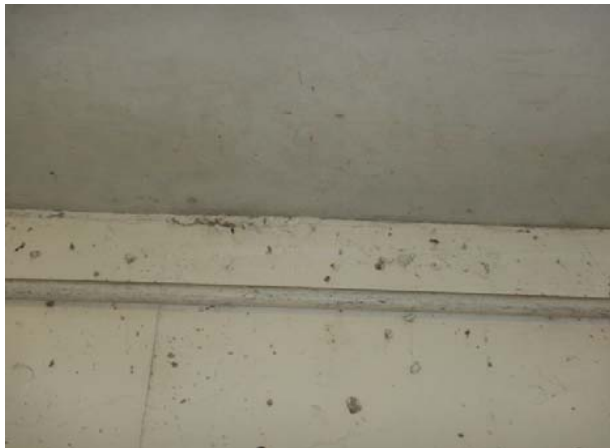
| | 損傷の種類 | その他 | 損傷程度 | e | 【歩道部・下り・内空部】<br>左側壁<br>その他(欠損)<br>50mm×50mm, 20mm×100mm | | 損傷の種類 | ひびわれ | 損傷程度 | d | 【歩道部・下り・内空部】<br>右側壁<br>ひびわれ<br>W=0. 8mm, L=2700mm | |

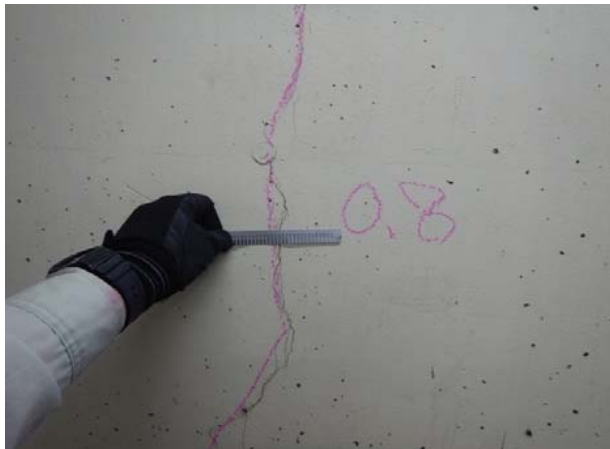
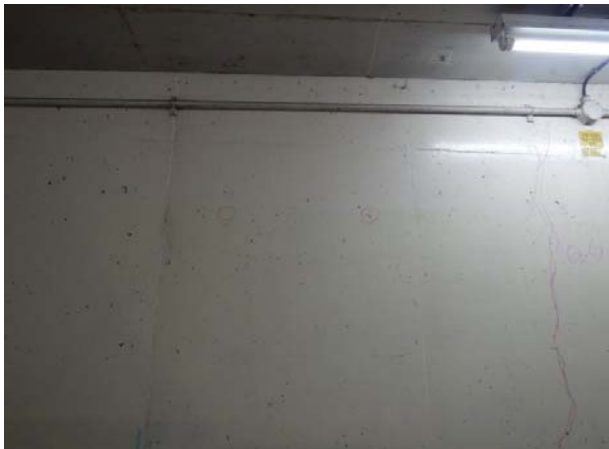
| | 損傷の種類 | ひびわれ | 損傷程度 | d | 【歩道部・下り・内空部】<br>右側壁<br>ひびわれ<br>W=0. 8mm, L=2700mm<br>写真番号23の近景 | | 損傷の種類 | その他 | 損傷程度 | e | 【歩道部・下り・内空部】<br>右側壁<br>その他(沈下クラック) | |

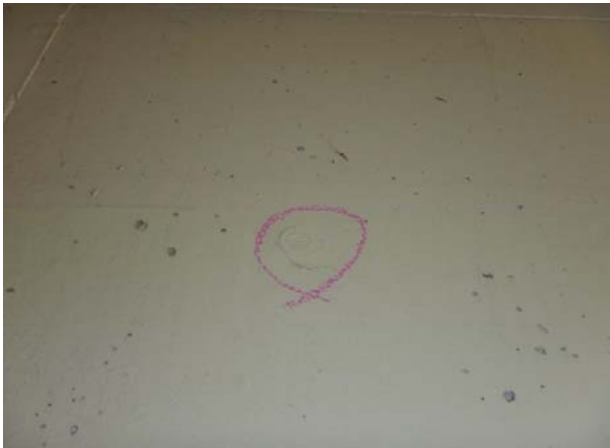
| | 損傷の種類 | その他 | 損傷程度 | e | 【歩道部・下り・内空部】<br>右側壁<br>その他(沈下クラック)<br>写真番号25の近景 | | 損傷の種類 | その他 | 損傷程度 | e | 【歩道部・下り・内空部】<br>右側壁<br>その他(釘跡の欠損) | |

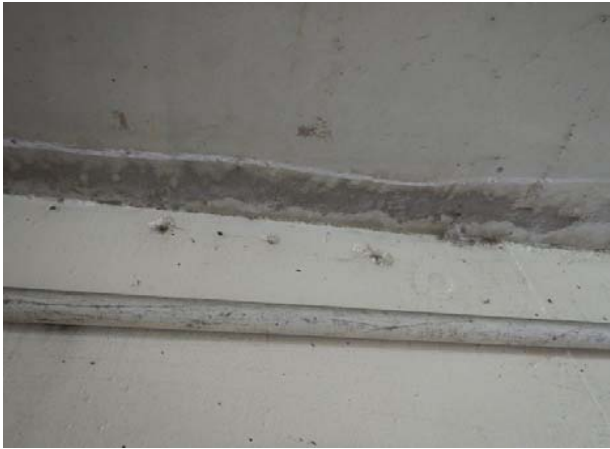
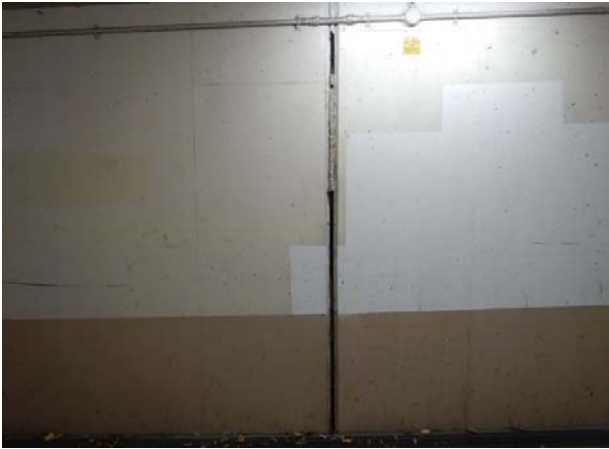
| | 損傷の種類 | その他 | 損傷程度 | e | 【歩道部・下り・内空部】<br>右側壁<br>その他(釘跡の欠損)<br>写真番号27の近景 | | 損傷の種類 | その他 | 損傷程度 | e | 【歩道部・下り・内空部】<br>目地・遊間部<br>その他(目地材の劣化) | |

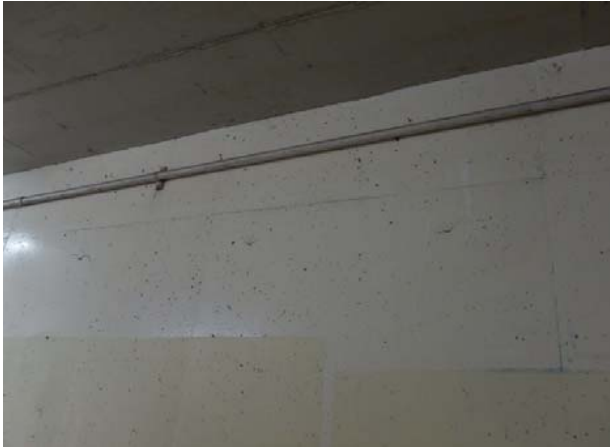
| | 損傷の種類 | その他 | 損傷程度 | e | 【歩道部・下り・内空部】<br>右側壁<br>その他(セパレーター部の沈下クラック) | | 損傷の種類 | その他 | 損傷程度 | e | 【歩道部・下り・内空部】<br>右側壁<br>その他(セパレーター部の沈下クラック)<br>写真番号37の近景 | |

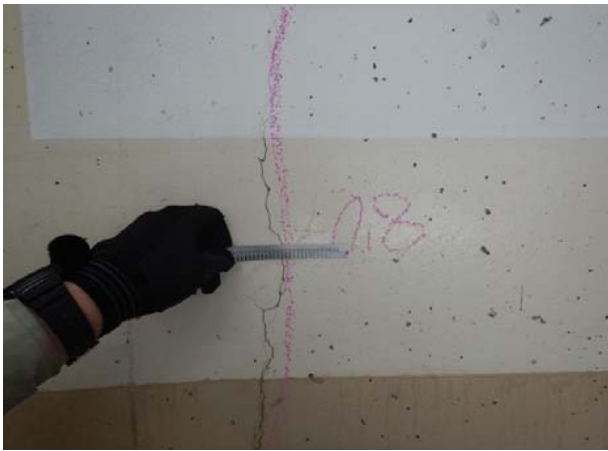
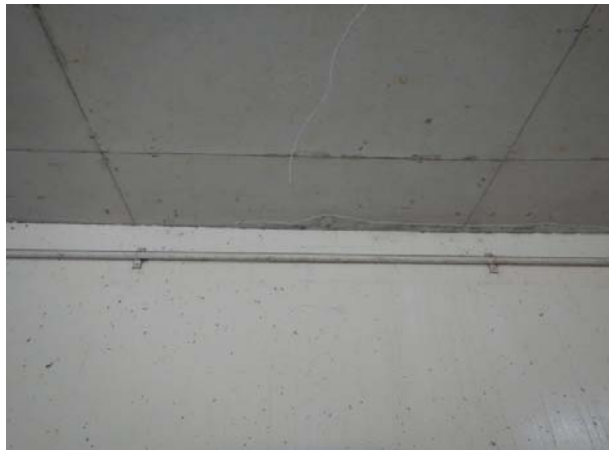
| | 損傷の種類 | ひびわれ | 損傷程度 | d | 【歩道部・下り・内空部】<br>右側壁<br>ひびわれ<br>W=0. 8mm, L=2800mm<br>写真番号54の近景 | | 損傷の種類 | その他 | 損傷程度 | e | 【歩道部・下り・内空部】<br>右側壁<br>その他(釘跡の欠損) | |

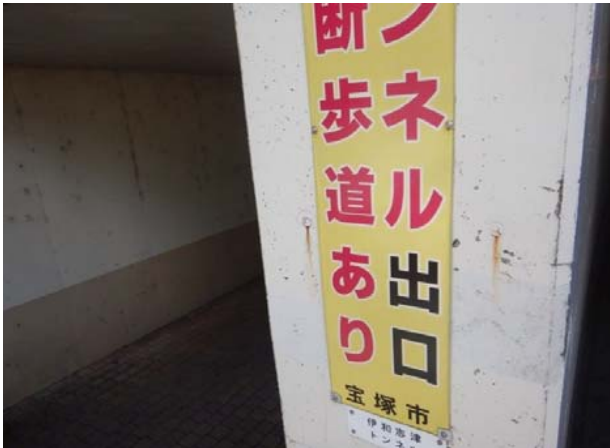
| | 損傷の種類 | 漏水・遊離石灰 | 損傷程度 | c | 【車道部・下り・側面】<br>左側壁<br>漏水・遊離石灰(セバ穴漏水) | | 損傷の種類 | 漏水・遊離石灰 | 損傷程度 | c | 【車道部・下り・側面】<br>左側壁<br>漏水・遊離石灰(セバ穴漏水)<br>写真番号90の近景 | |

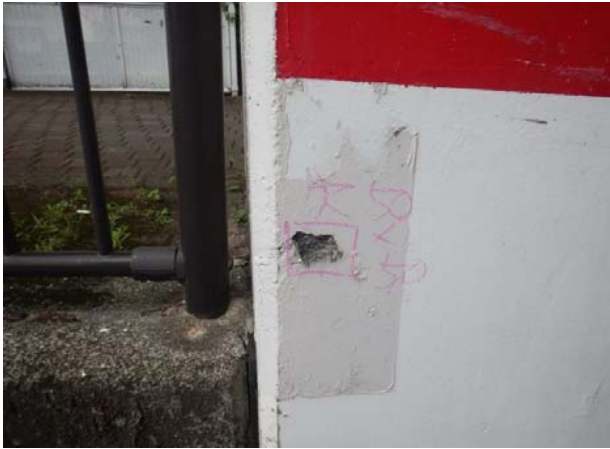
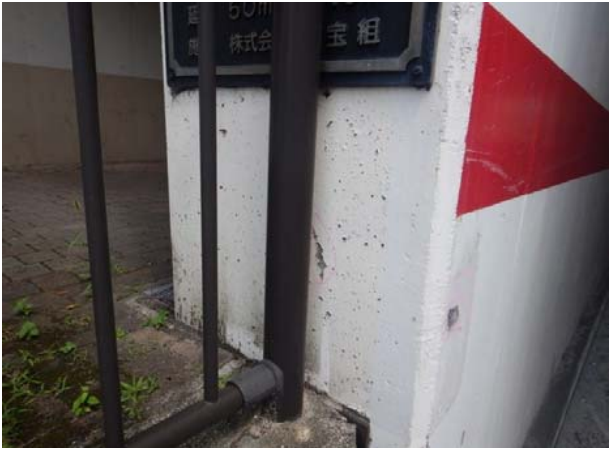
| | 損傷の種類 | その他 | 損傷程度 | e | 【車道部・下り・内空部】<br>左側壁<br>その他(欠損)<br>50mm×50mm | | 損傷の種類 | その他 | 損傷程度 | e | 【車道部・下り・側面】<br>左側壁<br>その他(欠損)<br>100mm×50mm, 50mm×50mm | |

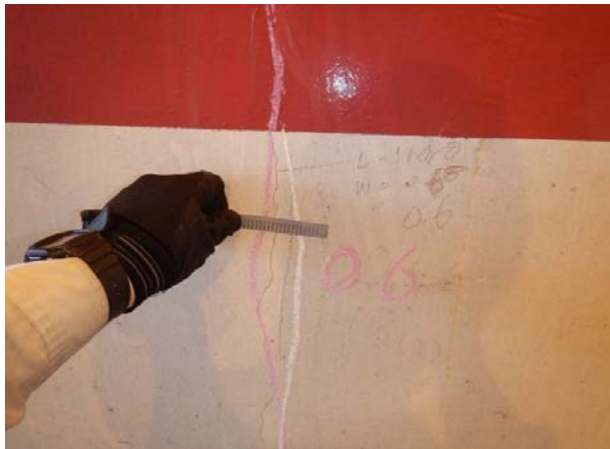
| | 損傷の種類 | ひびわれ | 損傷程度 | d | 【車道部・上り・内空部】<br>右側壁<br>ひびわれ<br>W=0. 6mm, 最大L=1700mm<br>写真番号129の近景 | | 損傷の種類 | 漏水・遊離石灰 | 損傷程度 | c | 【車道部・上り・内空部】<br>右側壁<br>漏水・遊離石灰(セバ穴漏水) | |

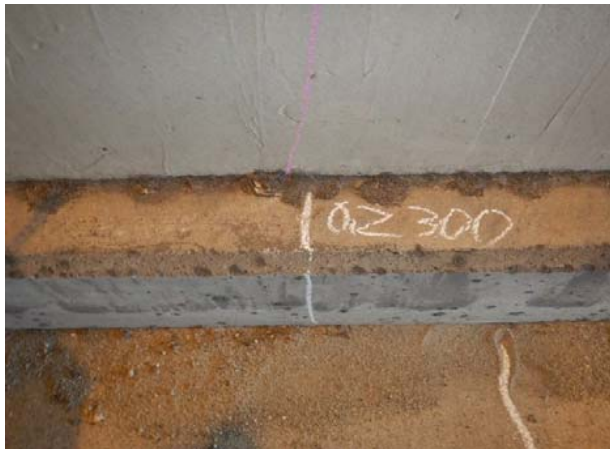
| | 損傷の種類 | ひびわれ | 損傷程度 | c | 【車道部・下り・路上】 | | 損傷の種類 | ひびわれ | 損傷程度 | c | 【車道部・下り・路上】 | |
| | | | 附属物(地覆)<br>ひびわれ<br>W=0. 2mm, L=300mm | | | | | 附属物(地覆)<br>ひびわれ<br>W=0. 2mm, L=300mm<br>写真番号145の近景 | | | | |

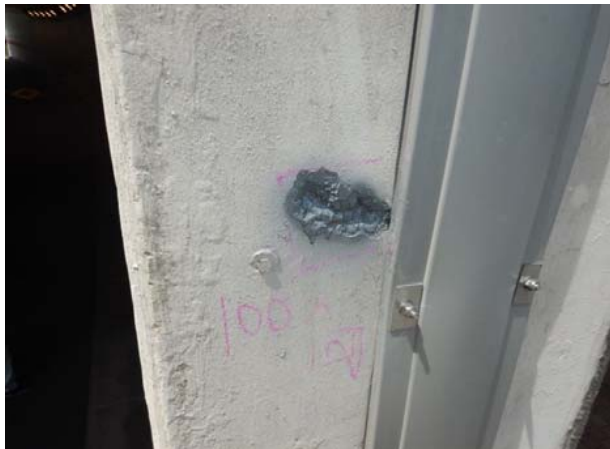
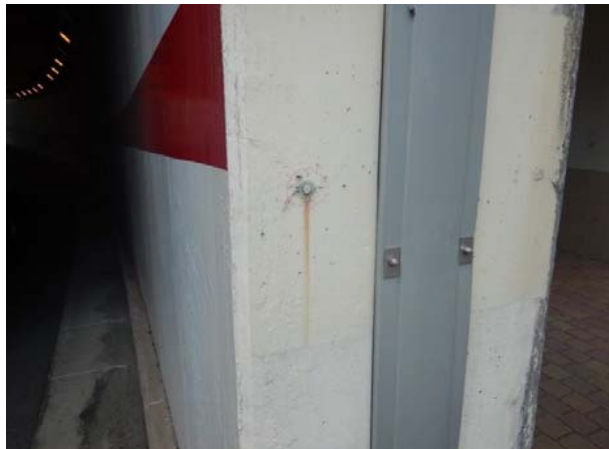
| | 損傷の種類 | 剥離・鋼材露出 | 損傷程度 | d | 【車道部・下り・側面】 | | 損傷の種類 | 漏水・遊離石灰 | 損傷程度 | c | 【車道部・下り・側面】 | |
| | | | 左側壁<br>剥離・鋼材露出<br>100mm×150mm<br>写真番号161の防錆処置後 | | | | | 左側壁<br>漏水・遊離石灰(セバ穴漏水) | | | | |

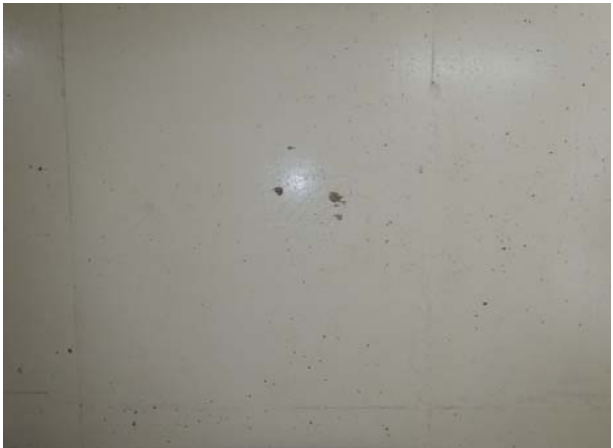
| | 損傷の種類 | その他 | 損傷程度 | e | 【歩道部・上り・内空部】<br>左側壁<br>その他(欠損)<br>100mm×200mm | | 損傷の種類 | その他 | 損傷程度 | e | 【歩道部・上り・内空部】<br>左側壁<br>その他(欠損)<br>100mm×200mm<br>写真番号197の近景 | |

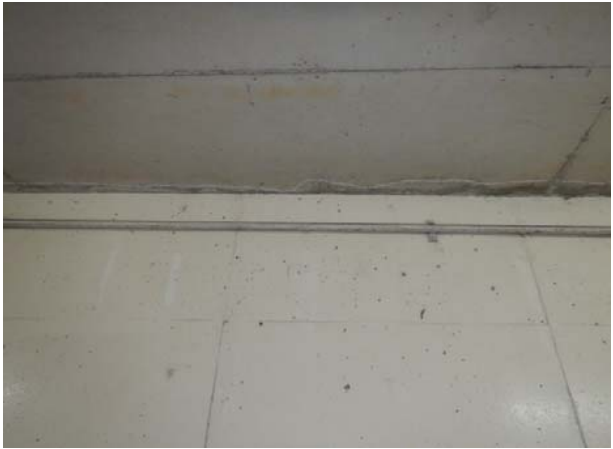
| | 損傷の種類 | その他 | 損傷程度 | e | 【歩道部・上り・内空部】<br>左側壁<br>その他(釘跡の欠損) | | 損傷の種類 | その他 | 損傷程度 | e | 【歩道部・上り・内空部】<br>左側壁<br>その他(釘跡の欠損)<br>写真番号199の近景 | |
