■トンネル台帳【様式S－1】

| 名 称 | | 草山トンネル | | | | | | | | | | 代替路の有無 | | | | | | | |

■点検調査 トンネル変状・異常箇所写真位置図 【様式A-1】

■点検調査 変状写真台帳 【様式A－2】

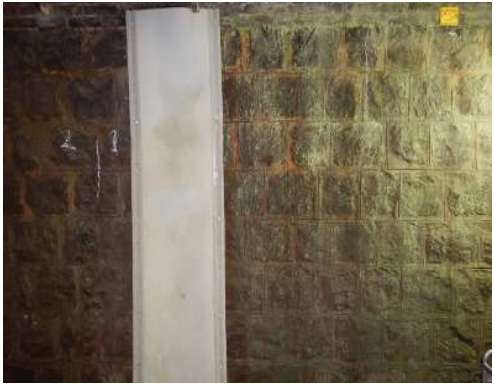
| 変状区分 | | 材質劣化 | | 変状区分 | | 漏水 | | 変状区分 | | | | | |
| 変状種類 | | ひび割れ | | 変状種類 | | 漏水 | | | | | | | |
| 変状の発生範囲の規模 | | 1.2×2000mm | | 変状の発生範囲の規模 | | - | | 変状の発生範囲の規模 | | | | | |
| メモ | | 新規損傷 | | メモ | | 導水工横からの漏水 | | メモ | | | | | |

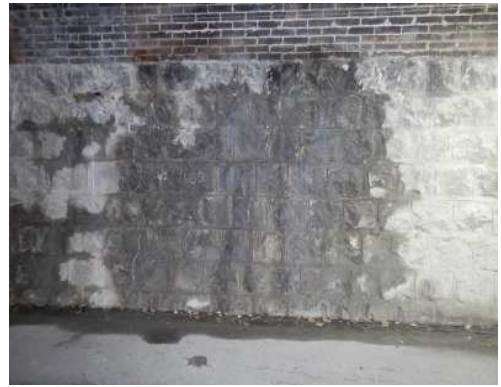
| 変状区分 | | 材質劣化 | | 変状区分 | | 漏水 | | 変状区分 | | | | | |
| 変状種類 | | ひび割れ | | 変状種類 | | 漏水 | | 変状種類 | | | | | |
| 前回点検時の状態 | | ひび割れ | | 前回点検時の状態 | | | | 前回点検時の状態 | | | | | |

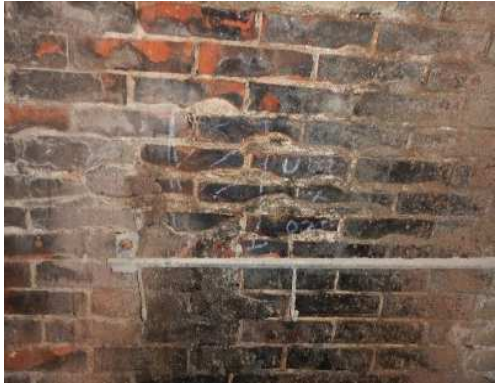
| 変状区分 | | 材質劣化 | | 変状区分 | | 漏水 | | | | | | |
| 変状種類 | | うき | | 変状種類 | | 漏水 | | | | | | |
| メモ | | 進展なし | | メモ | | レンガ目地からのにじみあり | | | | | | |

| フリガナ | | | クサヤマトンネル | | | 路線名 | | 市道3326号線 | | 点検業者・点検者名 | | 株式会社明友技建 | | | 点検年月日 | | 2021年7月20日 | |
|---|---|---|---|---|---|---|---|---|---|---|---|---|---|---|---|---|---|---|
| | S005 | 1 | 10.00 | 覆工 | 左アーチ | 材質劣化 | うき | 300×250mm | 進展なし | うき | Ⅱa | 要・ <input checked="" type="radio"/> | | Ⅱa | <input checked="" type="radio"/> ・非 | 継続 | | はく落対策工 |

| 調査 (方針) | | はく落対策工 | 実施状況 (実施日) | 2021年7月20日 | | 調査 (方針) | | 漏水対策工 | 実施状況 (実施日) | 2021年7月20日 | | |

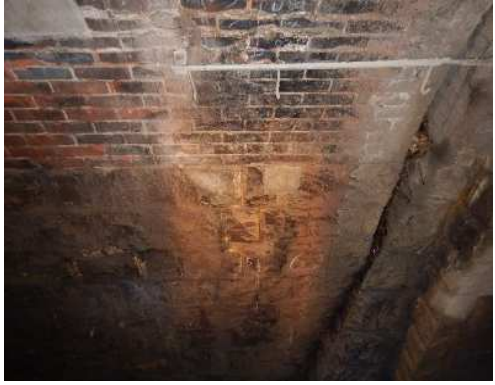
| フリガナ | | | クサヤマトンネル | | | 路線名 | | 市道3326号線 | | 点検業者・点検者名 | | 株式会社明友技建 | | | 点検年月日 | | 2021年7月20日 | |
|---|---|---|---|---|---|---|---|---|---|---|---|---|---|---|---|---|---|---|
| | S005 | 2 | 10.80 | 覆工 | 左アーチ | 漏水 | 漏水 | - | 新規損傷 | - | - | 要・ <input checked="" type="radio"/> | | Ⅱb | 要・ <input checked="" type="radio"/> | | | |

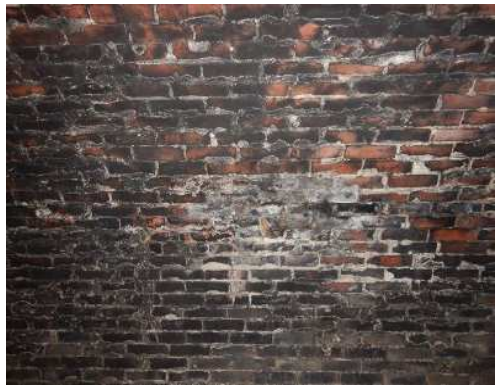
| 変状区分 | | 漏水 | | 変状区分 | | 漏水 | | | | | | |
| 変状種類 | | 漏水 | | 変状種類 | | 漏水 | | | | | | |

| フリガナ | | | クサヤマトンネル | | | 路線名 | | 市道3326号線 | | 点検業者・点検者名 | | 株式会社明友技建 | | | 点検年月日 | | 2021年7月20日 | |
|---|---|---|---|---|---|---|---|---|---|---|---|---|---|---|---|---|---|---|
| | S005 | 3 | 10.80 | 覆工 | 左アーチ | 漏水 | 漏水 | - | 遊離石灰→漏水 | - | - | 要・ <input checked="" type="radio"/> | | Ⅱb | 要・ <input checked="" type="radio"/> | | | |

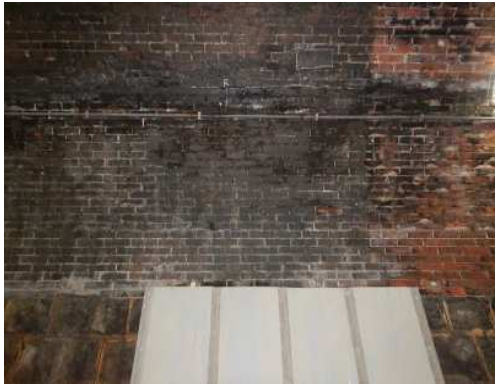
| フリガナ | | | クサヤマトンネル | | | 路線名 | | 市道3326号線 | | 点検業者・点検者名 | | 株式会社明友技建 | | | 点検年月日 | | 2021年7月20日 | |
|---|---|---|---|---|---|---|---|---|---|---|---|---|---|---|---|---|---|---|
| | S005 | 4 | 10.80 | 覆工 | 右アーチ | 漏水 | 漏水 | - | 遊離石灰→漏水 | 遊離石灰 | - | 要・ <input checked="" type="radio"/> | | Ⅱb | 要・ <input checked="" type="radio"/> | | | |

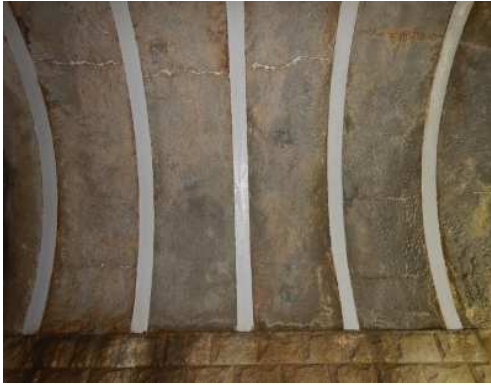
| 変状区分 | | 漏水 | | 変状区分 | | 材質劣化 | | 変状区分 | | | | | |
| 変状種類 | | 漏水 | | 変状種類 | | 腐食 | | 変状種類 | | | | | |
| 前回点検時の状態 | | ひび割れ部の滴水 | | 前回点検時の状態 | | 補修対策済み | | 前回点検時の状態 | | | | | |
| メモ | | ひび割れ部からの漏水はあるが、滴水は確認されない | | メモ | | 支保工全体に防錆剤塗布、補修済み | | メモ | | | | | |

| フリガナ | | | クサヤマトンネル | | | 路線名 | | 市道3326号線 | | 点検業者・点検者名 | | 株式会社明友技建 | | | 点検年月日 | | 2021年7月20日 | |
|---|---|---|---|---|---|---|---|---|---|---|---|---|---|---|---|---|---|---|
| | S006 | 1 | 11.20 | 覆工 | 左アーチ | 漏水 | 漏水 | - | 滴水→漏水 | 滴水 | Ⅱa | 要・ <input checked="" type="radio"/> | | Ⅱb | 要・ <input checked="" type="radio"/> | | | |

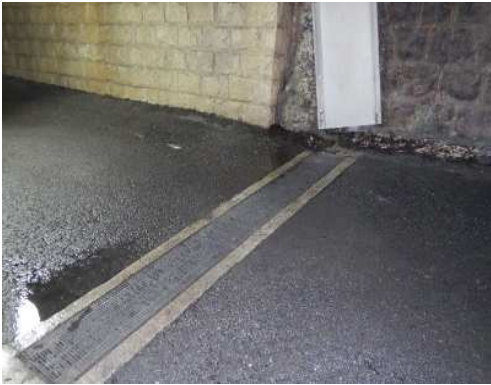
| 変状区分 | | 漏水 | | 変状区分 | | 漏水 | | 変状区分 | | | | | |
| 変状種類 | | 漏水 | | 変状種類 | | 滞水 | | 変状種類 | | | | | |
| 前回点検時の状態 | | 目地部からの流下 | | 前回点検時の状態 | | 漏水による滞水 | | 前回点検時の状態 | | | | | |

| フリガナ | | | クサヤマトンネル | | | 路線名 | | 市道3326号線 | | 点検業者・点検者名 | | 株式会社明友技建 | | | 点検年月日 | | 2021年7月20日 | |
|---|---|---|---|---|---|---|---|---|---|---|---|---|---|---|---|---|---|---|
| | S006 | 3 | 11.20 | 覆工 | 右側壁 | 漏水 | 漏水 | - | 流化→滴水 | 漏水 | Ⅱa | 要・ <input checked="" type="radio"/> | | Ⅱa | <input checked="" type="radio"/> ・非 | 継続 | | 漏水対策工 |

| 措置（方針） | | 漏水対策工 | | 実施状況（実施日） | | | 措置（方針） | | 漏水対策工 | | 実施状況（実施日） | | |

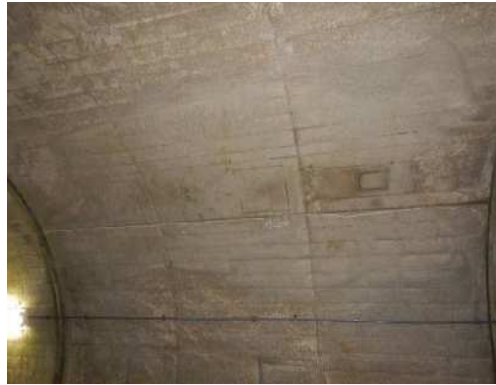
| 変状区分 | | 材質劣化 | | 変状区分 | | 外力 | | 変状区分 | | | | | |
| 変状種類 | | はく落 | | 変状種類 | | ひび割れ | | 変状種類 | | | | | |
| 前回点検時の状態 | | 補修跡うき (50mm×100mm) | | 前回点検時の状態 | | 幅0.3mm×長さ4500mmのひび割れ | | 前回点検時の状態 | | | | | |

| フリガナ | | | クサヤマトンネル | | | 路線名 | | 市道3326号線 | | 点検業者・点検者名 | | 株式会社明友技建 | | | 点検年月日 | | 2021年7月20日 | |
|---|---|---|---|---|---|---|---|---|---|---|---|---|---|---|---|---|---|---|
| | S008 | 1 | 4.50 | 覆工 | 右アーチ | 材質劣化 | はく落 | 50×100mm | うき→はく落 | うき | Ⅱa | 要・ <input checked="" type="radio"/> | | I | 要・ <input checked="" type="radio"/> | | | |
