■トンネル台帳 【様式S－1】

| 名 称 | | 長尾山トンネル | | | | | | | | | | 代替路の有無 | | | | | | | | |
| 所在地 | | 自 | 兵庫県宝塚市切畑字長尾山地内 | 作成者 | | 株式会社明友技建 | | 作成年月日 | | 2021年8月13日 | | トンネル延長 | | L= 971 m | | | | | | |

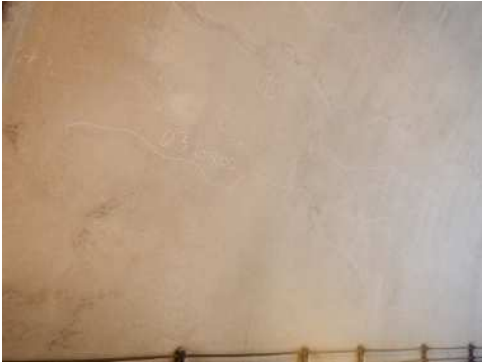
| 写真<br>番号 | 覆工<br>スパン<br>番号 | S001 | | 写真<br>番号 | 覆工<br>スパン<br>番号 | S001 | | 写真<br>番号 | 覆工<br>スパン<br>番号 | | | | | | |

| メモ | | 新規損傷 うきのほかに新規はく落2か所あり計画的な対策が必要 | | | | | | メモ | | 変状区分は外力よりも材質劣化の可能性が考えられる | | | | | |
| 変状区分 | | 材質劣化 | | 変状区分 | | 材質劣化 | | 変状区分 | | 材質劣化 | | | | | |
| 変状種類 | | ひび割れ | | 変状種類 | | ひび割れ | | 変状種類 | | ひび割れ | | | | | |
| 前回点検時の状態 | | 幅0.2～0.4mmの複数のひび割れ | | 前回点検時の状態 | | 幅0.2～0.3mmの複数のひび割れ | | 前回点検時の状態 | | 幅0.2～0.3mmの複数のひび割れ | | | | | |
| メモ | | 変状区分は外力よりも材質劣化の可能性が考えられる | | | | | | メモ | | 変状区分は外力よりも材質劣化の可能性が考えられる | | | | | |

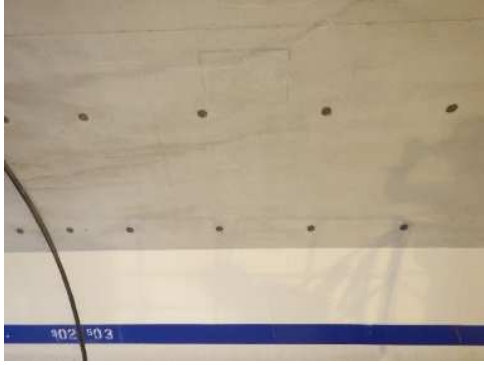
| | 変状<br>番号 | 1 | | | 変状<br>番号 | 2 | | | 変状<br>番号 | | | | 2 |

| | 部位<br>区分 | 右アーチ | | | 部位<br>区分 | 左アーチ | | | 部位<br>区分 | | | | 左アーチ |
| 変状区分 | | 材質劣化 | | 変状区分 | | 材質劣化 | | 変状区分 | | 材質劣化 | | | |
| 変状種類 | | はく落 | | 変状種類 | | ひび割れ | | 変状種類 | | ひび割れ | | | |
| メモ | | 前回点検より進展なし | | メモ | | 新規損傷 | | メモ | | 新規損傷 | | | |

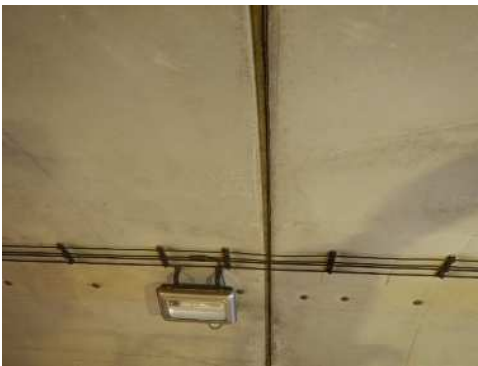
| | 変状<br>番号 | 1 | | | 変状<br>番号 | 2 | | | 変状<br>番号 | | | | 2 |

| | 部位<br>区分 | 天端 | | | 部位<br>区分 | 右アーチ | | | 部位<br>区分 | | | | 右アーチ |
| 変状区分 | | 材質劣化 | | 変状区分 | | 材質劣化 | | 変状区分 | | 材質劣化 | | | |

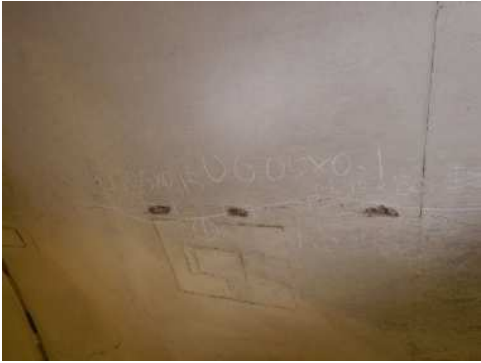
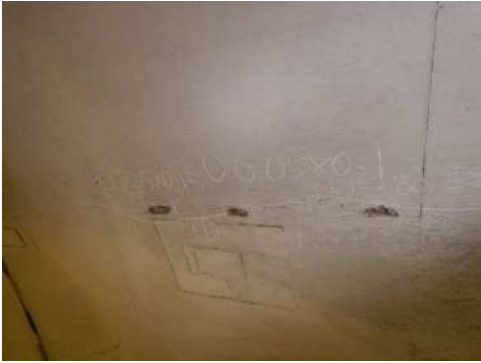
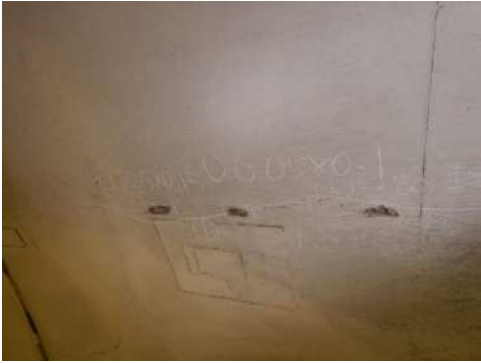
| | 変状<br>番号 | 1 | | | 変状<br>番号 | 2 | | | 変状<br>番号 | | | | 2 |

| | 部位<br>区分 | 天端 | | | 部位<br>区分 | 左アーチ | | | 部位<br>区分 | | | | 左アーチ |
| 変状種類 | | はく落 | | 変状種類 | | うき | | 変状種類 | | | | | うき |
| 健全性 | 点検・調査後 | Ⅱa | | 健全性 | 点検・調査後 | Ⅱa | | 健全性 | 点検・調査後 | | | | |

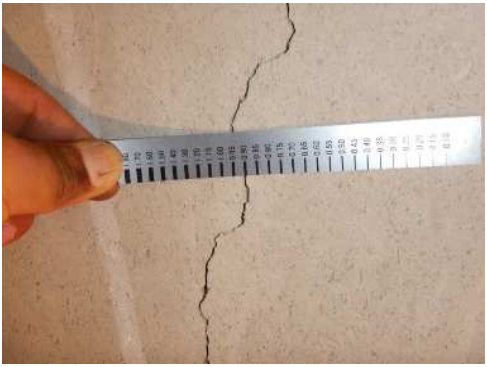
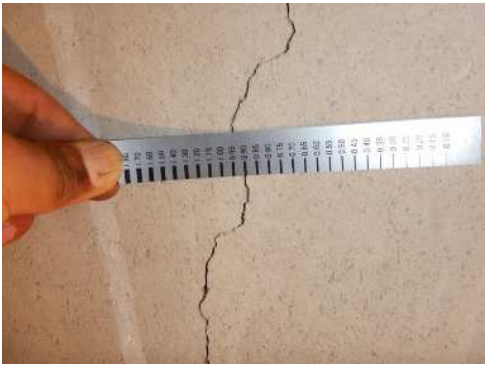
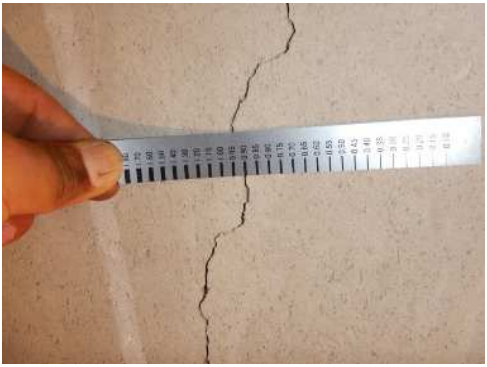
| | 変状<br>番号 | 1 | | | 変状<br>番号 | 2 | | | 変状<br>番号 | | | | 2 |

| | 部位<br>区分 | 天端 | | | 部位<br>区分 | 天端 | | | 部位<br>区分 | | | | 天端 |
| 変状種類 | | ひび割れ | | 変状種類 | | ひび割れ | | 変状種類 | | | | | ひび割れ |
| 健全性 | 点検・調査後 | I | | 健全性 | 点検・調査後 | I | | 健全性 | 点検・調査後 | | | | |
| 前回点検時の状態 | | 幅0.9mm長さ10.5mのひび割れ | | 前回点検時の状態 | | 幅0.9mm長さ10.5mのひび割れ | | 前回点検時の状態 | | 幅0.9mm長さ10.5mのひび割れ | | | |

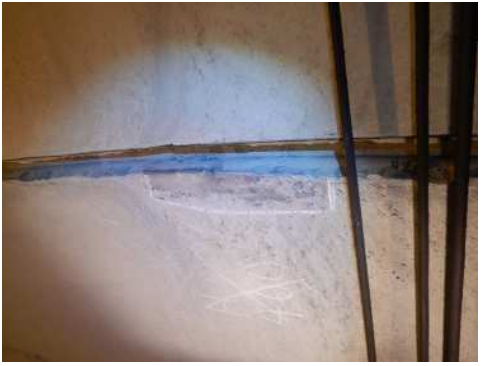
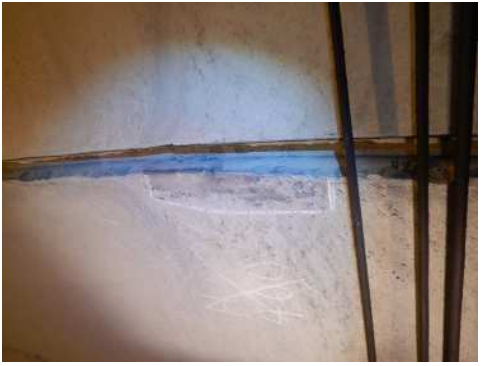
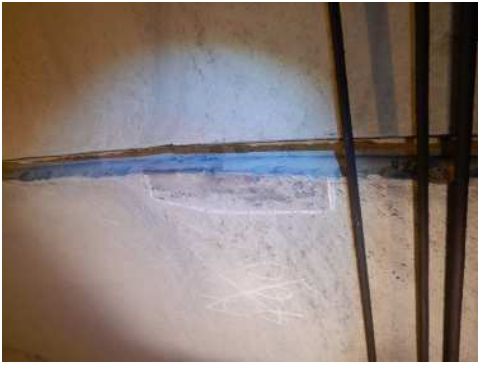
| | 変状<br>番号 | 3 | | | 変状<br>番号 | 4 | | | 変状<br>番号 | | | | 4 |

| | 部位<br>区分 | 左アーチ | | | 部位<br>区分 | 右アーチ | | | 部位<br>区分 | | | | 右アーチ |
| 変状種類 | | はく落 | | 変状種類 | | はく落 | | 変状種類 | | | | | はく落 |
| 健全性 | 点検・調査後 | I | | 健全性 | 点検・調査後 | I | | 健全性 | 点検・調査後 | | | | |

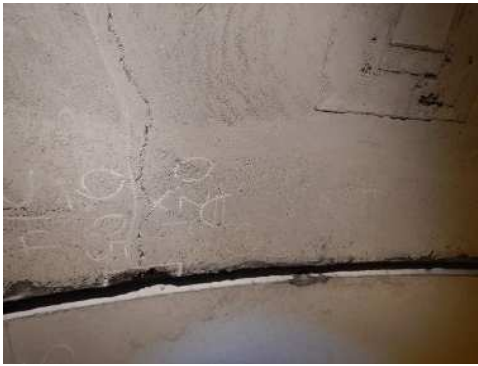
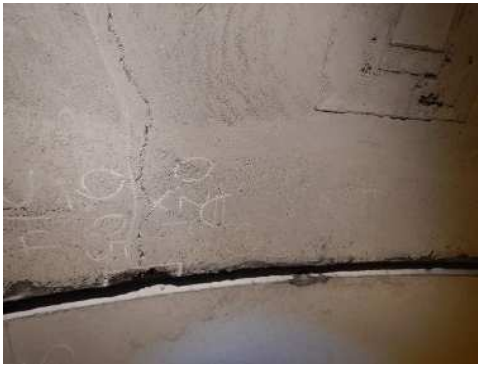
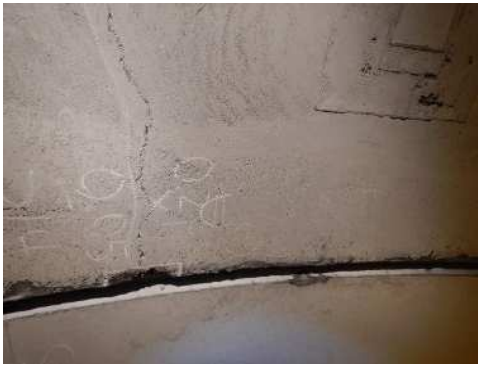
| | 変状<br>番号 | 1 | | | 変状<br>番号 | 2 | | | 変状<br>番号 | | | | 2 |

| | 部位<br>区分 | 右アーチ | | | 部位<br>区分 | 天端 | | | 部位<br>区分 | | | | 天端 |
| 変状種類 | | はく落 | | 変状種類 | | はく落 | | 変状種類 | | | | | はく落 |
| 健全性 | 点検・調査後 | I | | 健全性 | 点検・調査後 | II a | | 健全性 | 点検・調査後 | | | | |

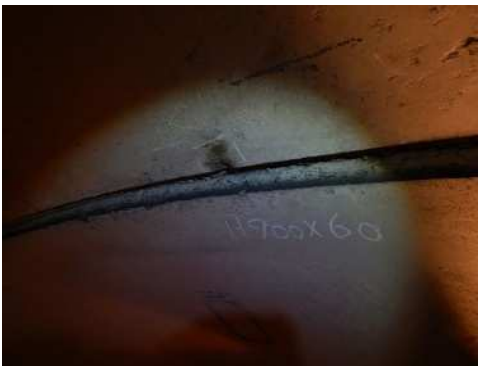
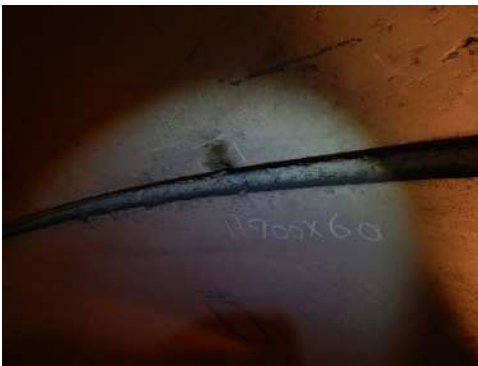
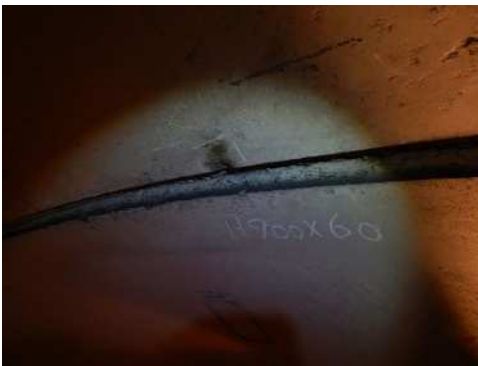
| | 部位<br>区分 | 左アーチ | | | 部位<br>区分 | 右アーチ | | | 部位<br>区分 | | | |
| 変状種類 | | はく落 | | 変状種類 | | はく落 | | 変状種類 | | | | |
| 健全性 | 点検・調査後 | Ⅱb | | 健全性 | 点検・調査後 | Ⅰ | | 健全性 | 点検・調査後 | | | |

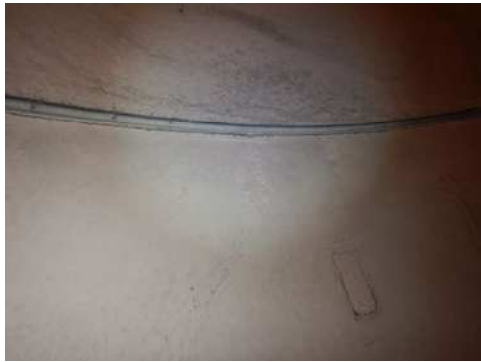
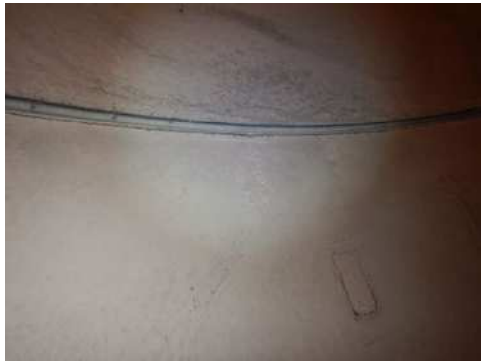
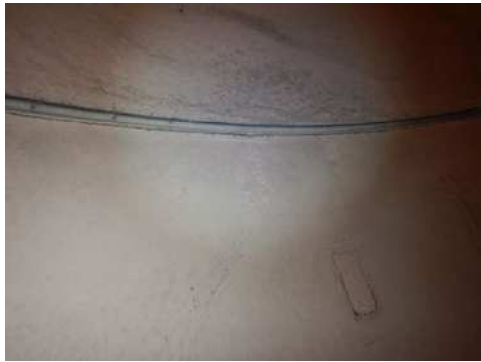
| | 変状<br>番号 | 1 | | | 変状<br>番号 | 2 | | | 変状<br>番号 | | | | 2 |

| | 部位<br>区分 | 天端 | | | 部位<br>区分 | 天端 | | | 部位<br>区分 | | | | 天端 |
| 変状種類 | | はく落 | | 変状種類 | | はく落 | | 変状種類 | | | | | はく落 |
| 健全性 | 点検・調査後 | I | | 健全性 | 点検・調査後 | II b | | 健全性 | 点検・調査後 | | | | |

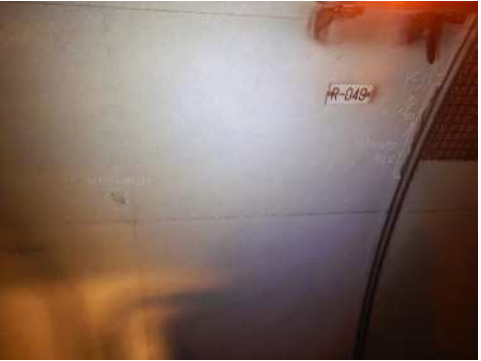
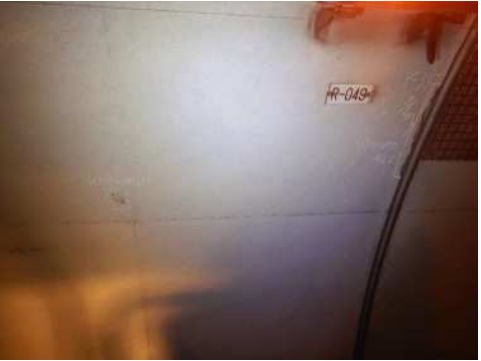
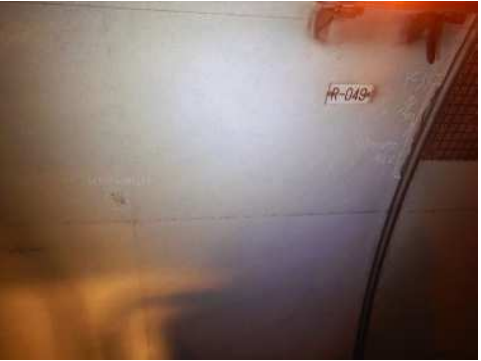
| | 変状<br>番号 | 3 | | | 変状<br>番号 | 4 | | | 変状<br>番号 | | | | 4 |

| | 部位<br>区分 | 左アーチ | | | 部位<br>区分 | 右アーチ | | | 部位<br>区分 | | | | 右アーチ |
| 変状種類 | | はく落 | | 変状種類 | | はく落 | | 変状種類 | | | | | はく落 |
| 健全性 | 点検・調査後 | I | | 健全性 | 点検・調査後 | II a | | 健全性 | 点検・調査後 | | | | |

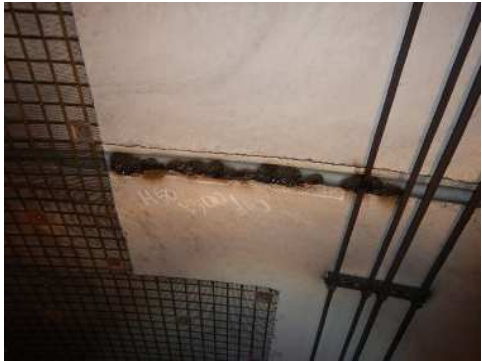
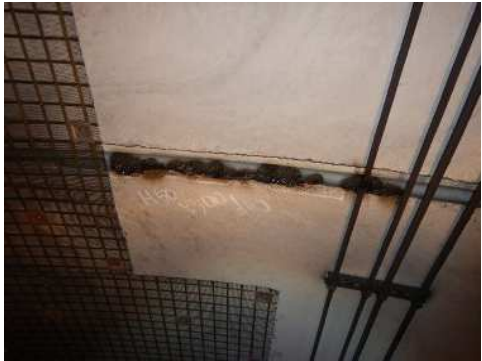
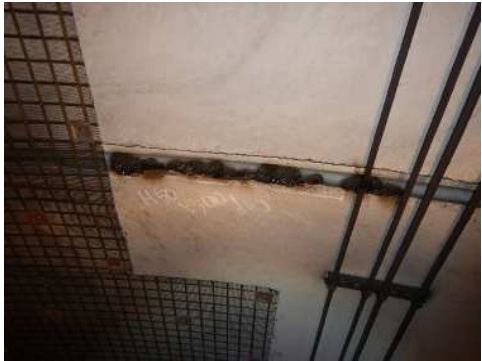
| | 変状<br>番号 | 1 | | | 変状<br>番号 | 2 | | | 変状<br>番号 | | | | 2 |

| | 部位<br>区分 | 左アーチ | | | 部位<br>区分 | 右アーチ | | | 部位<br>区分 | | | | 右アーチ |
| 変状種類 | | はく落 | | 変状種類 | | はく落 | | 変状種類 | | | | | はく落 |
| 健全性 | 点検・調査後 | I | | 健全性 | 点検・調査後 | II b | | 健全性 | 点検・調査後 | | | | |

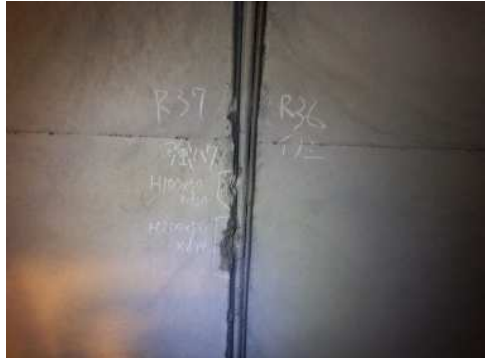
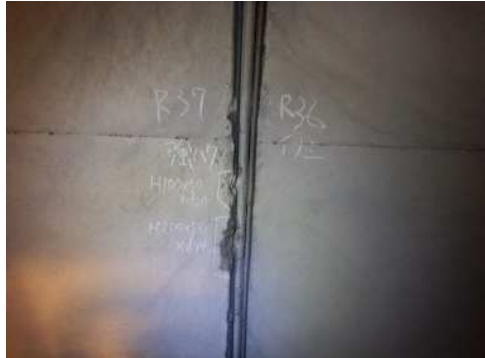
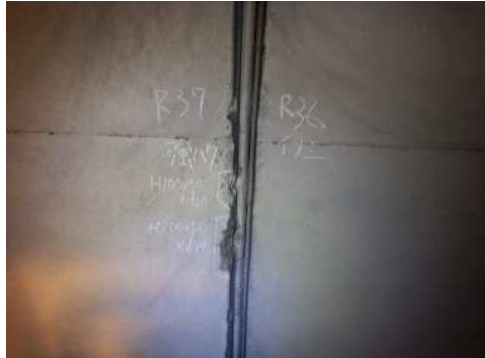
| | 変状<br>番号 | 1 | | | 変状<br>番号 | 2 | | | 変状<br>番号 | | | |

| | 部位<br>区分 | 左アーチ | | | 部位<br>区分 | 右アーチ | | | 部位<br>区分 | | | |
| 変状種類 | | はく落 | | 変状種類 | | はく落 | | 変状種類 | | | | |
| 健全性 | 点検・調査後 | Ⅱb | | 健全性 | 点検・調査後 | Ⅱb | | 健全性 | 点検・調査後 | | | |

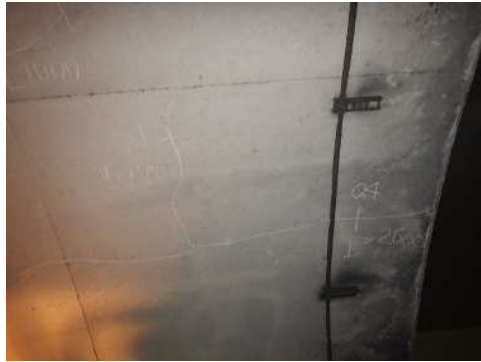
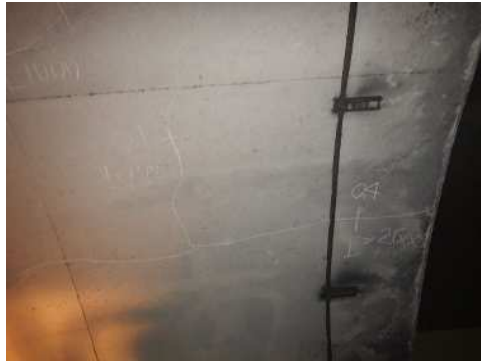
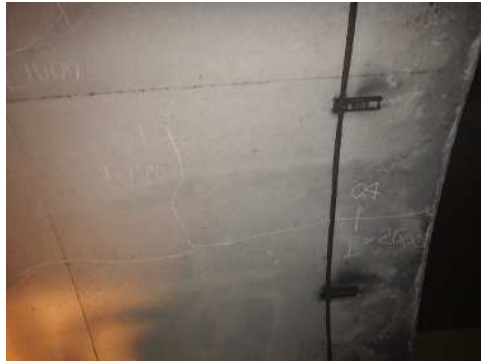
| | 変状<br>番号 | 1 | | | 変状<br>番号 | 2 | | | 変状<br>番号 | | | | 2 |

| | 部位<br>区分 | 右アーチ | | | 部位<br>区分 | 右アーチ | | | 部位<br>区分 | | | | 右アーチ |
| 変状種類 | | ひび割れ | | 変状種類 | | ひび割れ | | 変状種類 | | | | | ひび割れ |
| 健全性 | 点検・調査後 | I | | 健全性 | 点検・調査後 | I | | 健全性 | 点検・調査後 | | | | |

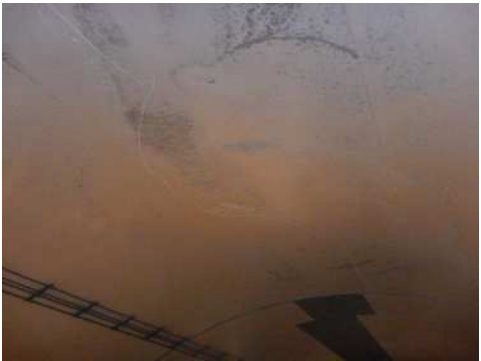
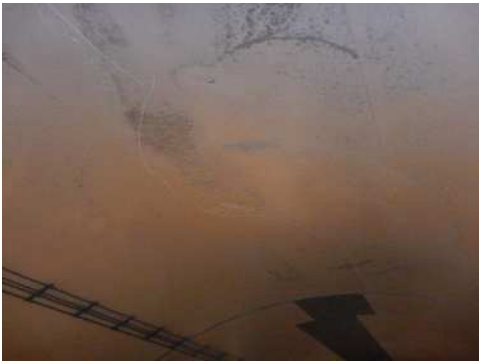
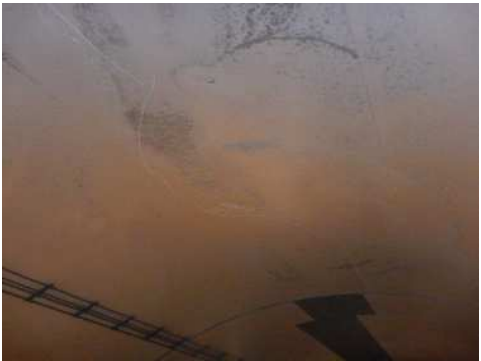
| | 変状<br>番号 | 1 | | | 変状<br>番号 | 2 | | | 変状<br>番号 | | | | 2 |

| | 部位<br>区分 | 天端 | | | 部位<br>区分 | 天端 | | | 部位<br>区分 | | | | 天端 |
| 変状種類 | | うき | | 変状種類 | | ひび割れ | | 変状種類 | | | | | ひび割れ |
| 健全性 | 点検・調査後 | Ⅱa | | 健全性 | 点検・調査後 | Ⅰ | | 健全性 | 点検・調査後 | | | | |

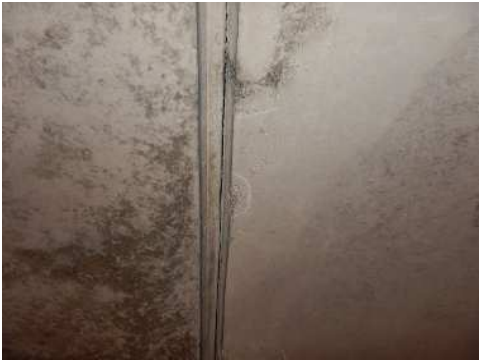
| 写真<br>番号 | 覆工<br>スパン<br>番号 | S084 | | | 写真<br>番号 | 覆工<br>スパン<br>番号 | S084 | | | 変状<br>番号 | 5 | | |

| メモ | | はく落→豆板 前回点検より進展あり、計画的な対策が必要 | | メモ | | 前回点検より進展なし、計画的な対策が必要 | | | | | | | |

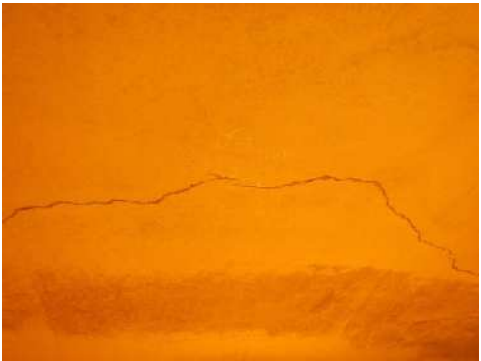
| 写真<br>番号 | 覆工<br>スパン<br>番号 | S091 | | 写真<br>番号 | 覆工<br>スパン<br>番号 | S091 | | 変状<br>部位 | 対象<br>箇所 | 覆工 | | |

| メモ | | 前回点検より進展なし | | メモ | | 前回点検より進展なし、計画的な対策が必要 | | | | | | |
