定期点検記録様式 (2)大型カルバート

| 阪急山本駅下カルバート<br>(フリガナ)ハンキウヤマモトエキシタルバート | 市道3259号線 | 兵庫県宝塚市平井1丁目・5丁目 | | | |
| 宝塚市道路管理課 | 2022.7.27 | 無 | 一般道 | 無 | 無 |

部材単位の診断(各部材毎に最も厳しい健全性の診断結果を記入)定期点検者 伸栄開発(株) 定期点検責任者 小南 敏基

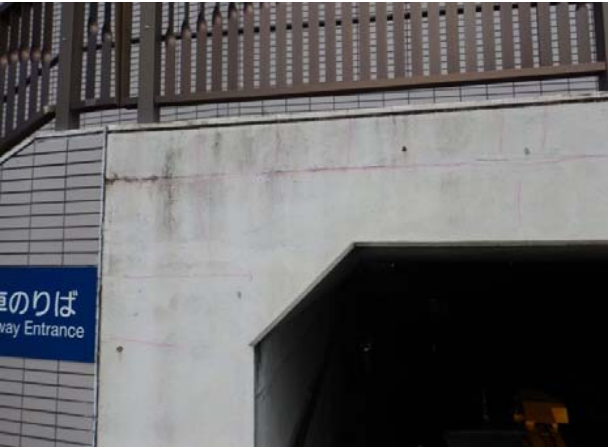
| 損傷の種類 | ひびわれ | 損傷程度 | d | 【車道部・下り・側面】<br>頂版<br>ひびわれ<br>W=0. 2~0. 3mm, 最大L=4400mm | | 損傷の種類 | ひびわれ | 損傷程度 | d | 【車道部・下り・側面】<br>頂版<br>ひびわれ<br>W=0. 2~0. 3mm, 最大L=4400mm | |

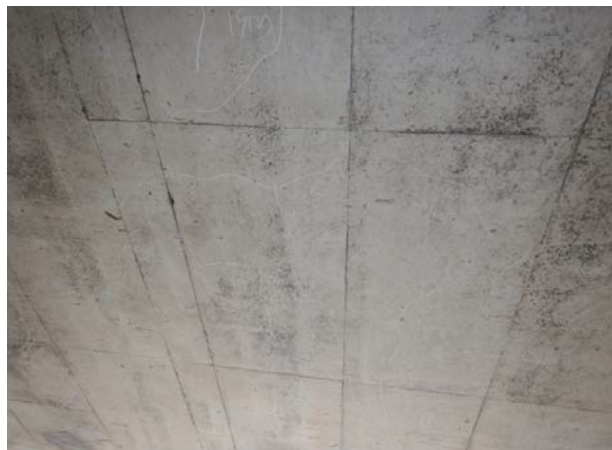
【車道部・上り・内空部】

頂版  
ひびわれ  
W=0.2~0.4mm, 最大L=2500mm

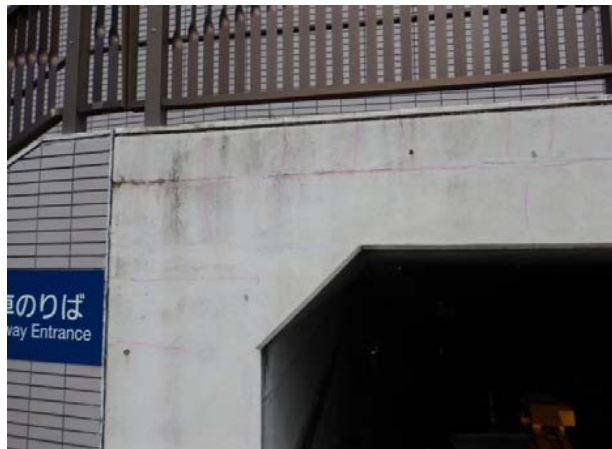
【車道部・下り・側面】

頂版  
ひびわれ  
W=0.2~0.3mm, 最大L=4400mm

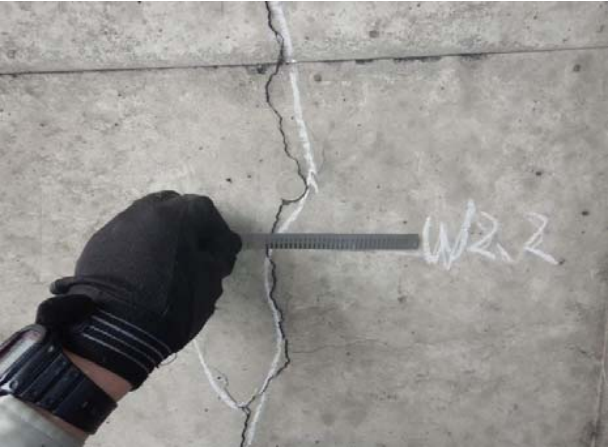
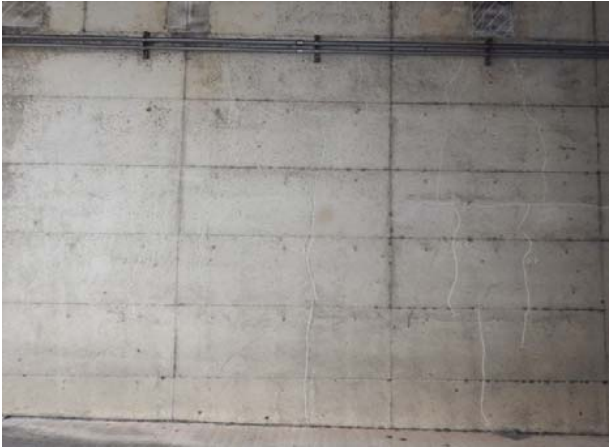
| | 損傷の種類 | ひびわれ | 損傷程度 | d | 【車道部・下り・内空部】<br>左側壁<br>ひびわれ<br>W=2. 2mm, L=2800mm<br>写真番号10の近景 | | 損傷の種類 | ひびわれ | 損傷程度 | d | 【車道部・下り・内空部】<br>左側壁<br>ひびわれ<br>W=0. 2～2. 2mm, 最大L=3200mm | |

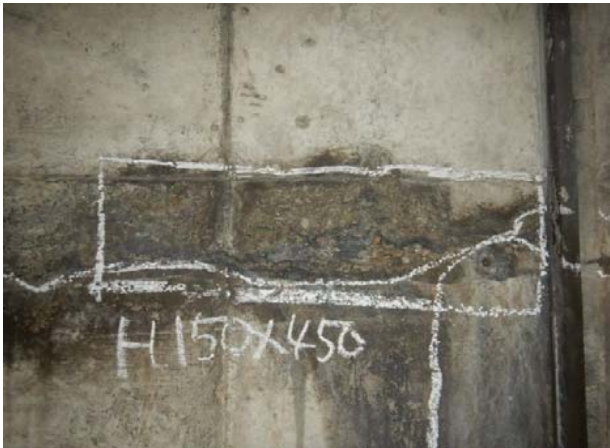
| | 損傷の種類 | 剥離・鋼材露出 | 損傷程度 | c | 【車道部・下り・内空部】<br>左側壁<br>剥離・鋼材露出(豆板)<br>150mm×450mm | | 損傷の種類 | その他 | 損傷程度 | e | 【車道部・下り・側面】<br>左側壁<br>その他(セパ穴腐食) | |

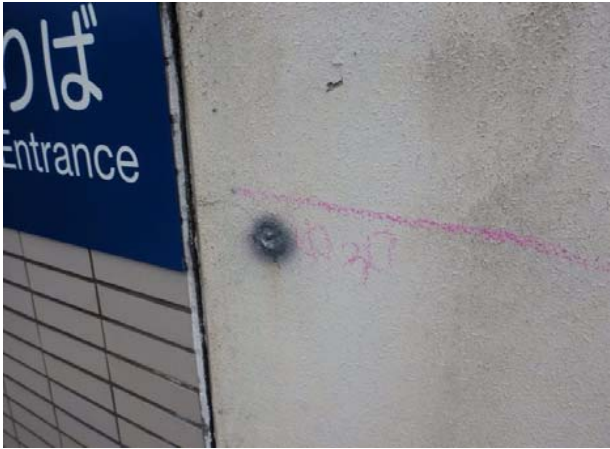
| | 損傷の種類 | その他 | 損傷程度 | e | 【車道部・下り・側面】<br>左側壁<br>その他(セパ穴腐食)<br>写真番号21の防錆処置後 | | 損傷の種類 | ひびわれ | 損傷程度 | d | 【車道部・上り・内空部】<br>右側壁<br>ひびわれ<br>W=0. 1～1. 5mm, 最大L=3300mm | |

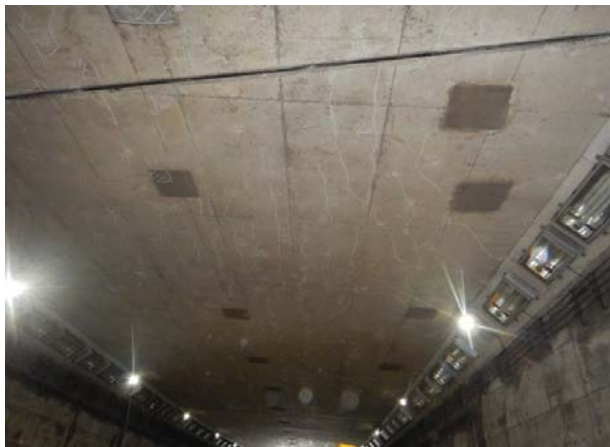
| 損傷の種類 | 漏水・遊離石灰 | 損傷程度 | d | 【車道部・上り・内空部】 | | 損傷の種類 | その他 | 損傷程度 | e | 【車道部・上り・内空部】 | | |
| | | | 右側壁<br>漏水・遊離石灰 | | | | | 右側壁<br>その他(欠損)<br>400mm×400mm | | | | |

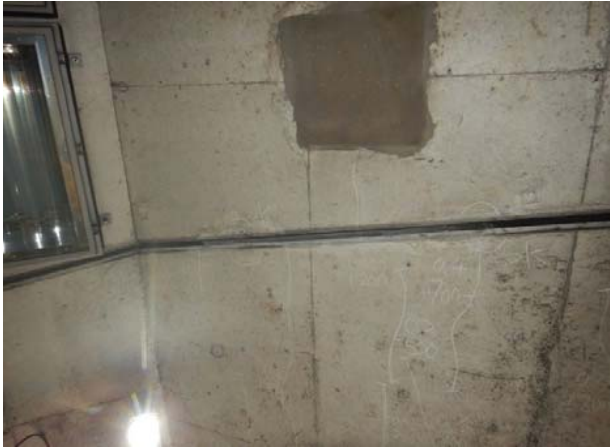
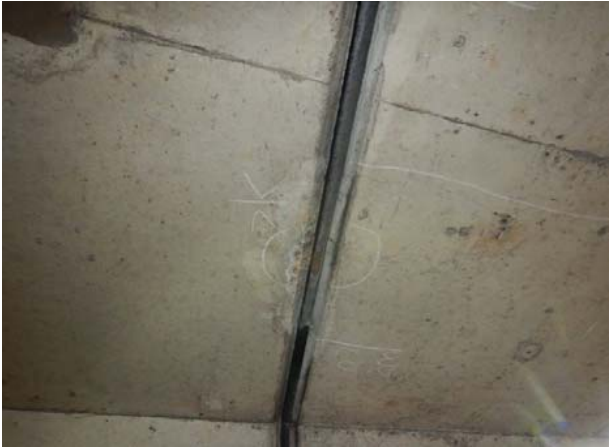
| | 損傷の種類 | その他 | 損傷程度 | e | 【車道部・上り・内空部】<br>目地・遊間部<br>その他(漏水跡) | | 損傷の種類 | その他 | 損傷程度 | e | 【車道部・上り・内空部】<br>目地・遊間部<br>その他(漏水跡)<br>写真番号35の近景 | |

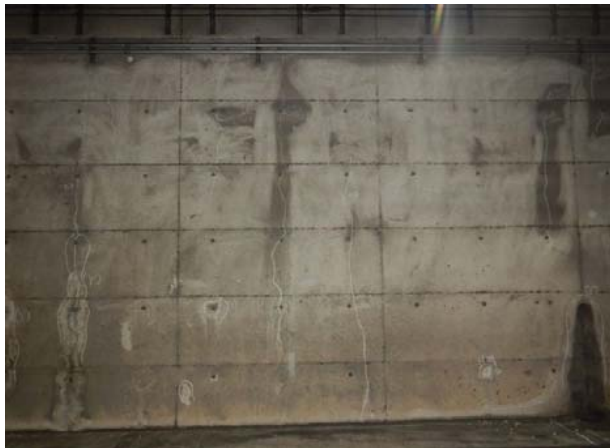
| 損傷の種類 | ひびわれ | 損傷程度 | d | 【車道部・下り・内空部】<br>左側壁<br>ひびわれ<br>W=0. 2~0. 7mm, 最大L=2850mm | | 損傷の種類 | ひびわれ | 損傷程度 | d | 【車道部・下り・内空部】<br>左側壁<br>ひびわれ<br>W=0. 3mm, L=1800mm<br>写真番号51の近景 | |

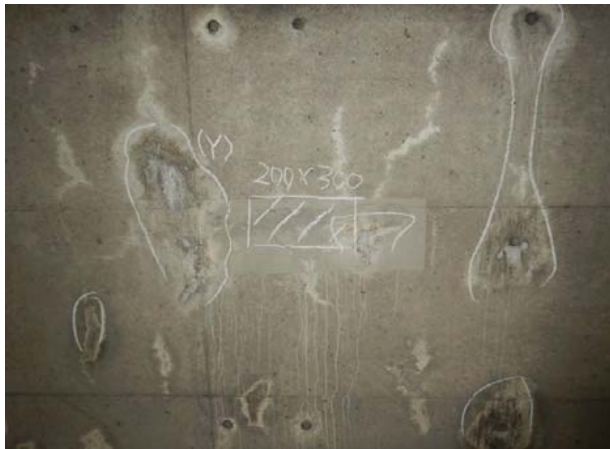
| 損傷の種類 | うき | 損傷程度 | e | 【車道部・下り・内空部】<br>左側壁<br>うき<br>200mm×300mm | | 損傷の種類 | 剥離・鋼材露出 | 損傷程度 | c | 【車道部・下り・内空部】<br>左側壁<br>剥離・鋼材露出<br>100mm×100mm | |

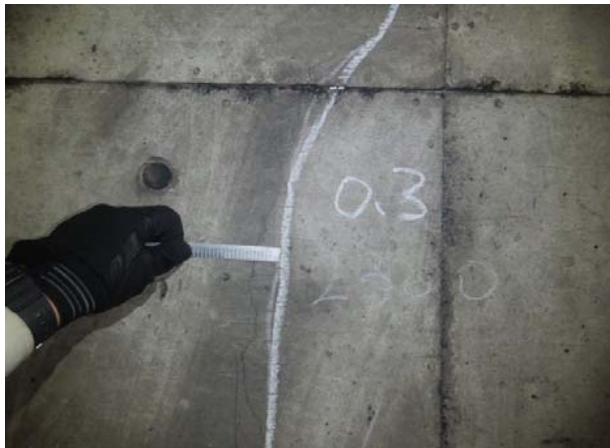
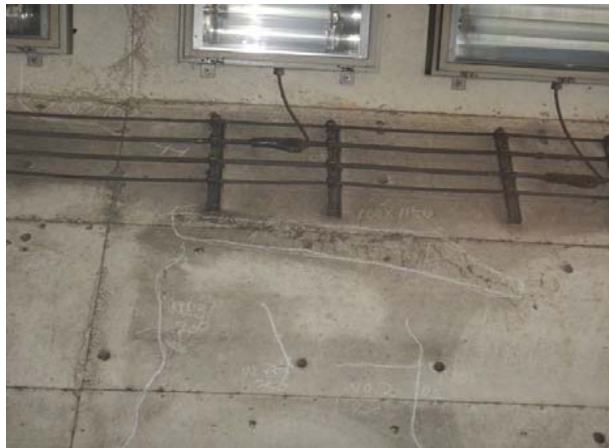
| 損傷の種類 | ひびわれ | 損傷程度 | d | 【車道部・上り・内空部】<br>右側壁<br>ひびわれ<br>W=0. 3mm, L=2300mm<br>写真番号58の近景 | | 損傷の種類 | 剥離・鋼材露出 | 損傷程度 | c | 【車道部・上り・内空部】<br>右側壁<br>剥離・鋼材露出(豆板)<br>100mm×1150mm | |

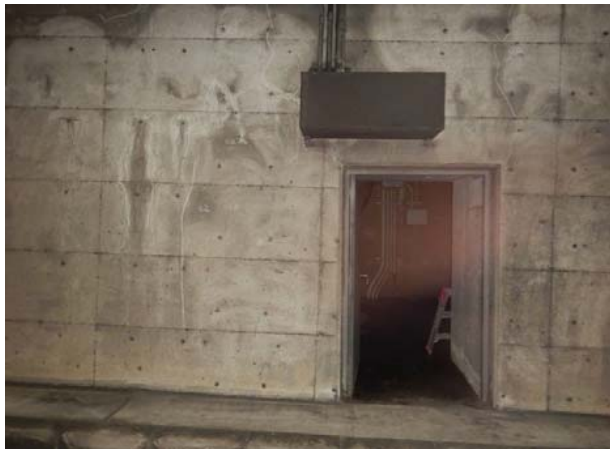
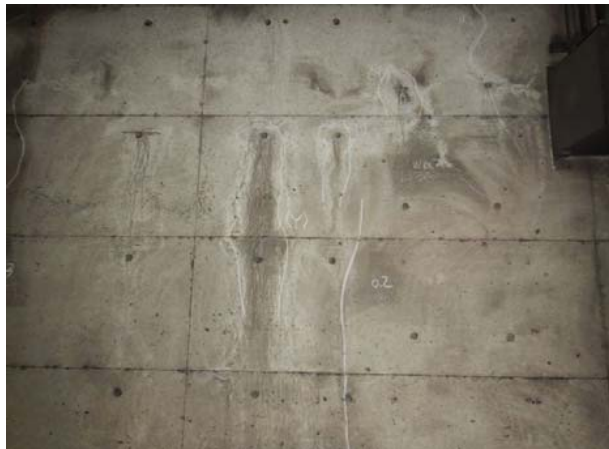
| 損傷の種類 | 漏水・遊離石灰 | 損傷程度 | d | 【車道部・上り・内空部】<br>右側壁<br>漏水・遊離石灰 | | 損傷の種類 | 漏水・遊離石灰 | 損傷程度 | d | 【車道部・上り・内空部】<br>右側壁<br>漏水・遊離石灰<br>写真番号61の近景 | |

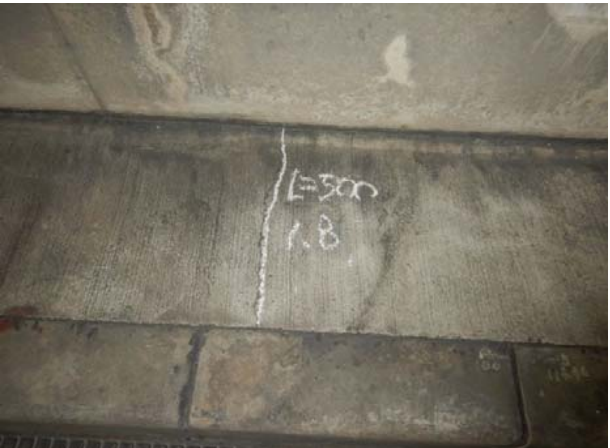
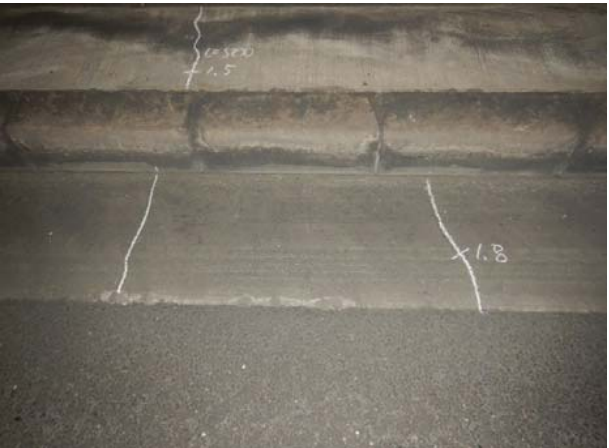
| 損傷の種類 | ひびわれ | 損傷程度 | d | 【車道部・下り・路上】 | | 損傷の種類 | ひびわれ | 損傷程度 | d | 【車道部・下り・路上】 | |
| | | | | 路上<br>ひびわれ<br>W=1. 8mm, L=500mm<br>新規損傷 | | | | | | 路上<br>ひびわれ<br>W=0. 5～1. 8mm, L=500mm | |

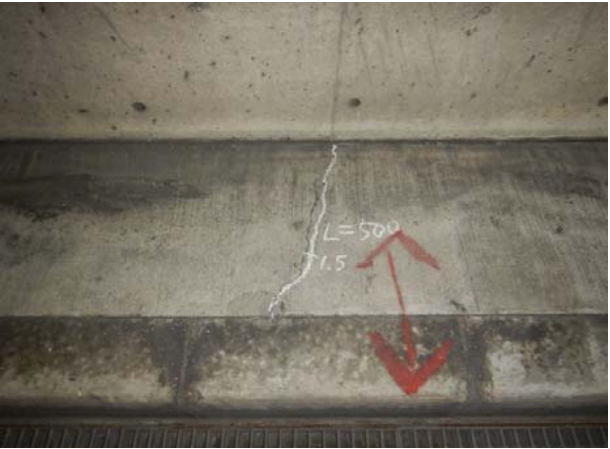
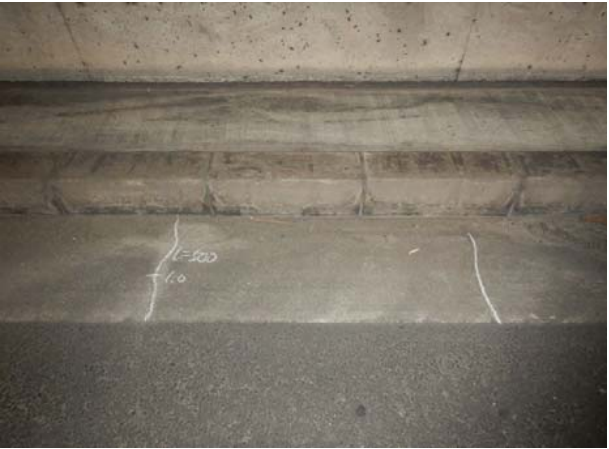
| 損傷の種類 | ひびわれ | 損傷程度 | d | 【車道部・上り・路上】 | | 損傷の種類 | ひびわれ | 損傷程度 | d | 【車道部・上り・路上】 | |
| | | | | 路上<br>ひびわれ<br>W=1. 5mm, L=500mm | | | | | | 路上<br>ひびわれ<br>W=1. 0mm, L=500mm | |

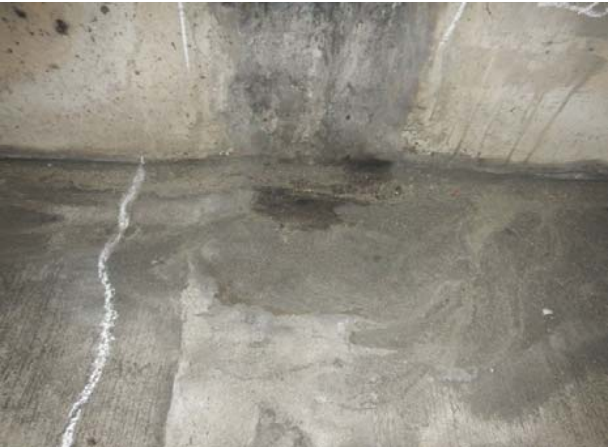
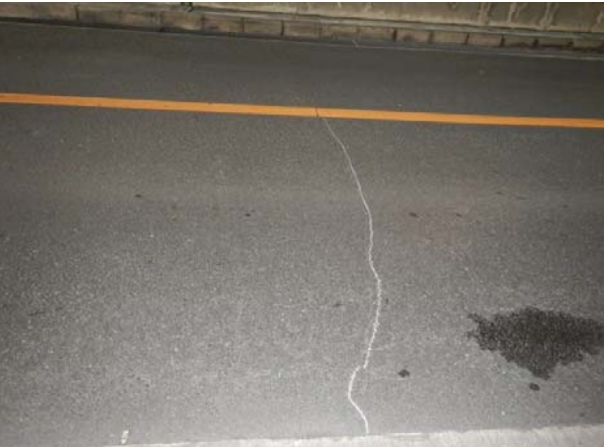
| | | 損傷の種類 | その他 | 損傷程度 | e | 【車道部・下り・路上】 | | 損傷の種類 | その他 | 損傷程度 | e | 【車道部・上下・路上】 | |
| | | | 路上<br>その他(土砂堆積)<br>写真番号72の土砂堆積状況 | | | | | | 路上<br>その他(舗装のひびわれ)<br>W=2. 0mm | | | | |

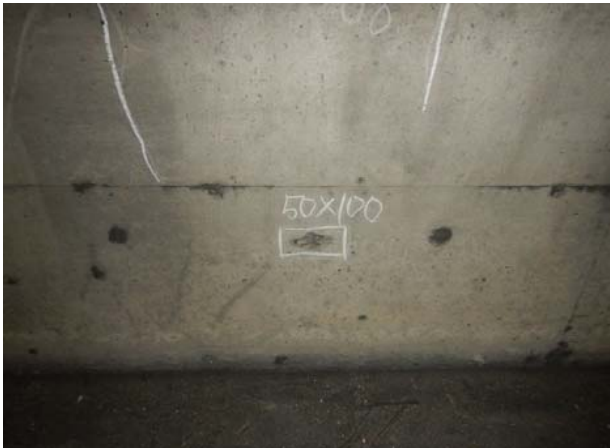
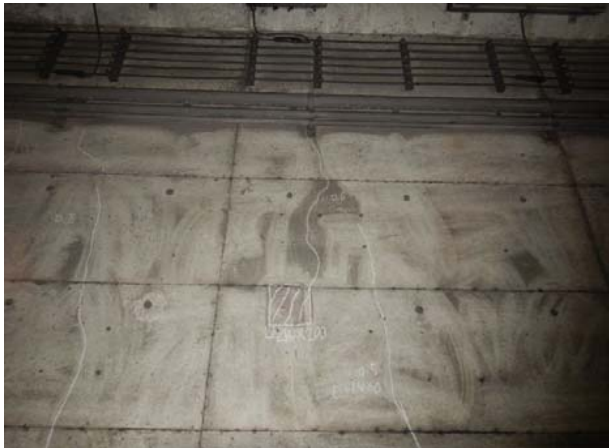
| | 損傷の種類 | その他 | 損傷程度 | e | 【車道部・下り・内空部】<br>左側壁<br>その他(欠損)<br>50mm×100mm | | 損傷の種類 | ひびわれ | 損傷程度 | d | 【車道部・上り・内空部】<br>右側壁<br>ひびわれ<br>W=0. 2～0. 6mm, 最大L=2500mm<br>うき<br>200mm×200mm | |

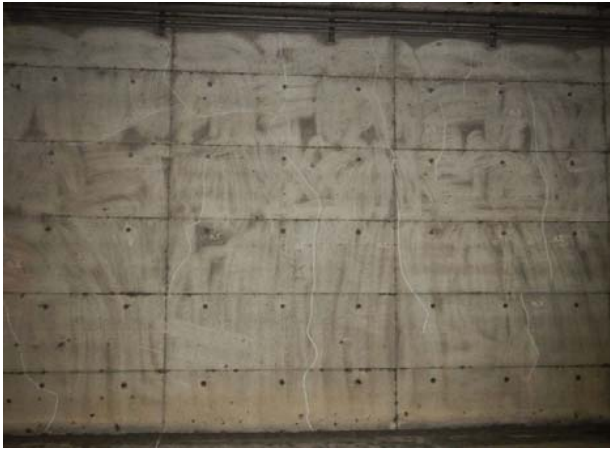
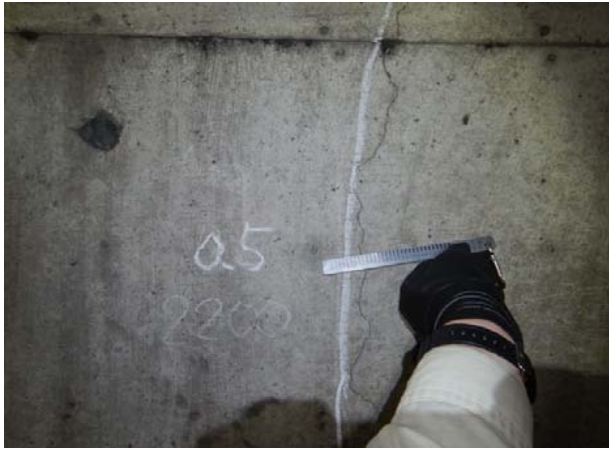
| | 損傷の種類 | ひびわれ | 損傷程度 | d | 【車道部・上り・内空部】<br>右側壁<br>ひびわれ<br>W=0. 2～0. 6mm, 最大L=2500mm | | 損傷の種類 | ひびわれ | 損傷程度 | d | 【車道部・上り・内空部】<br>右側壁<br>ひびわれ<br>W=0. 5mm, L=2200mm<br>写真番号104の近景 | |

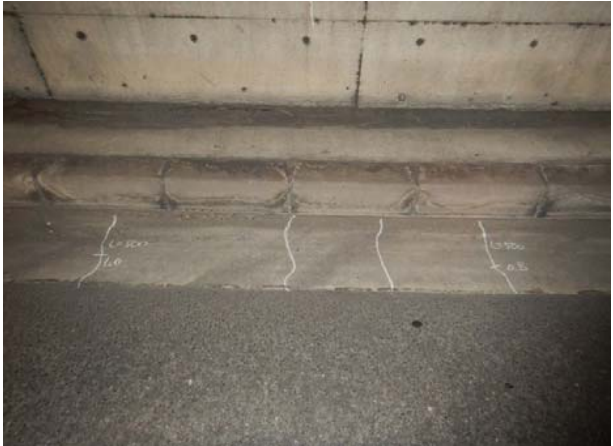
| 損傷の種類 | ひびわれ | 損傷程度 | d | 【車道部・上り・路上】<br>路上<br>ひびわれ<br>W=0. 8mm, L=500mm | | 損傷の種類 | ひびわれ | 損傷程度 | d | 【車道部・上り・路上】<br>路上<br>ひびわれ<br>W=1. 2mm, L=100mm | |

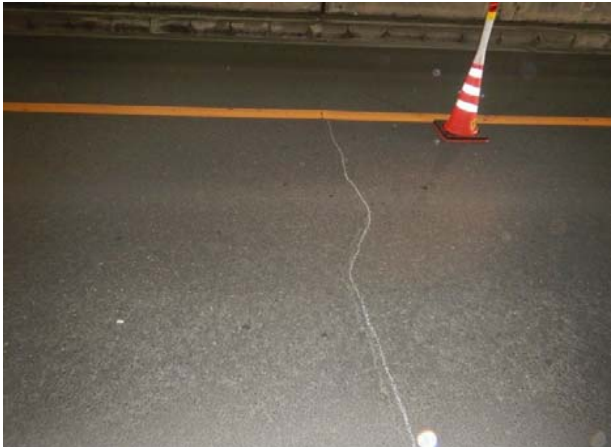
| 損傷の種類 | その他 | 損傷程度 | e | 【車道部・上下・路上】<br>路上<br>その他(舗装のひびわれ)<br>W=3. 0mm | | 損傷の種類 | | 損傷程度 | | | |

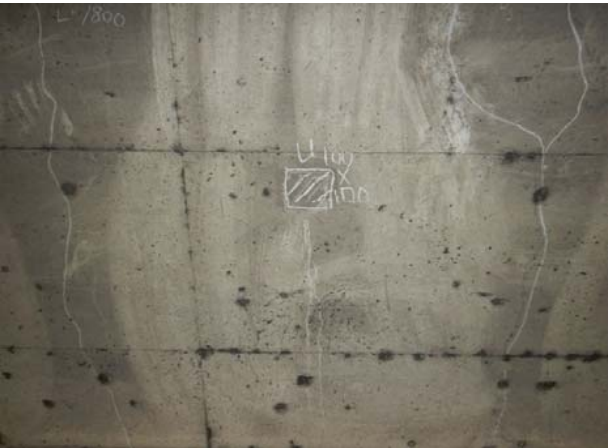
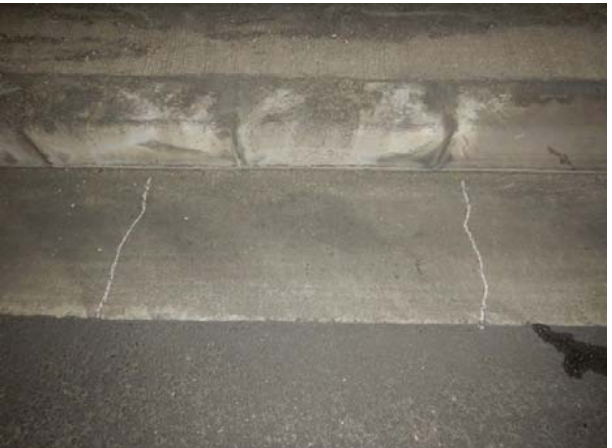
| | 損傷の種類 | うき | 損傷程度 | e | 【車道部・上り・内空部】 | | | 損傷の種類 | ひびわれ | 損傷程度 | d | 【車道部・下り・路上】 | | |
| | | | | 右側壁<br>うき<br>100mm×100mm | | | | | | 路上<br>ひびわれ<br>W=0.5mm, L=500mm | | | | |

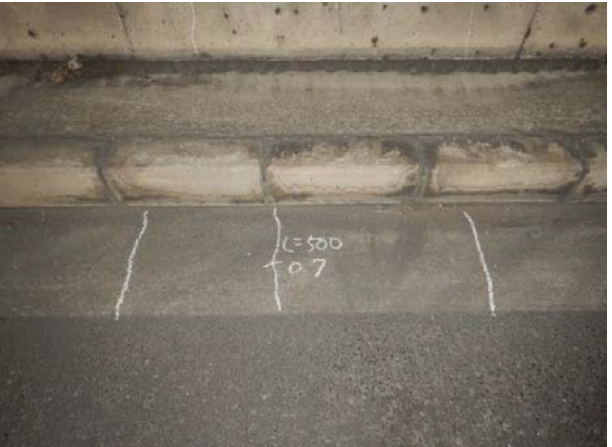
| | 損傷の種類 | ひびわれ | 損傷程度 | d | 【車道部・上り・路上】 | | | 損傷の種類 | ひびわれ | 損傷程度 | d | 【車道部・上り・路上】 | | |
| | | | | 路上<br>ひびわれ<br>W=2.0mm, L=130mm | | | | | | 路上<br>ひびわれ<br>W=0.7mm, L=500mm | | | | |

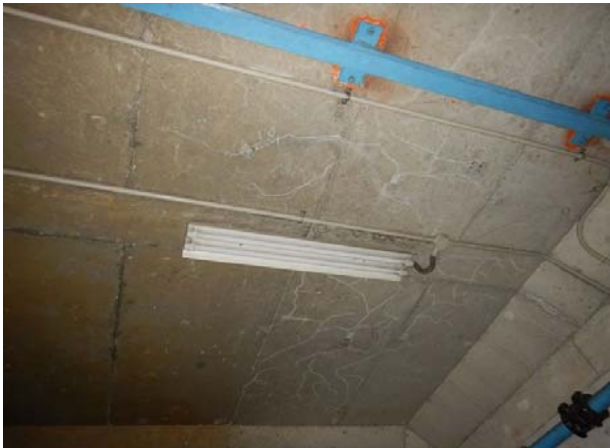
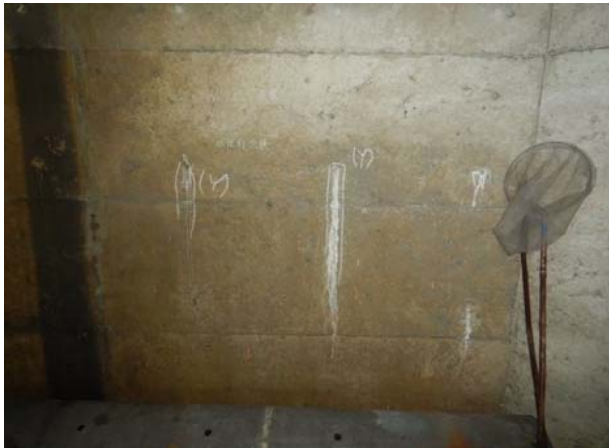
| | 損傷の種類 | ひびわれ | 損傷程度 | c | 【ポンプ室】<br>頂版<br>ひびわれ<br>W=0.1mm | | 損傷の種類 | 漏水・遊離石灰 | 損傷程度 | d | 【ポンプ室】<br>起点側側壁<br>漏水・遊離石灰 | |

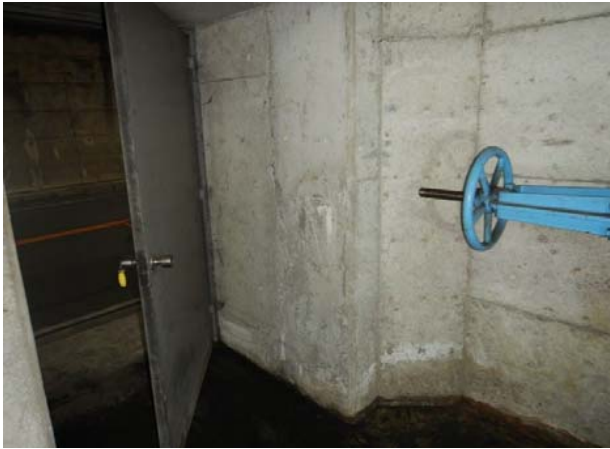
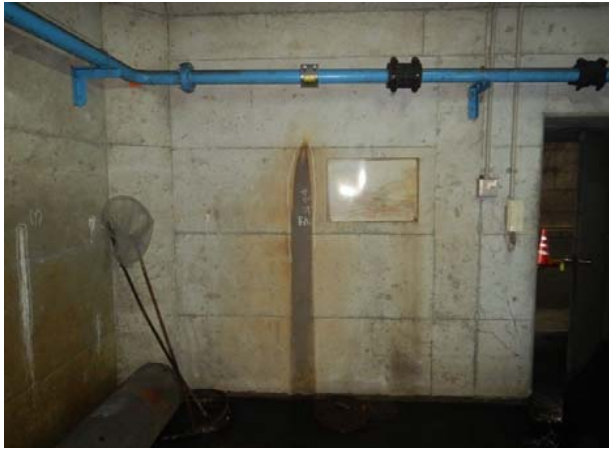
| | 損傷の種類 | 漏水・遊離石灰 | 損傷程度 | d | 【ポンプ室】<br>西側側壁<br>漏水・遊離石灰 | | 損傷の種類 | その他 | 損傷程度 | e | 【ポンプ室】<br>西側側壁<br>その他(錆汁跡) | |

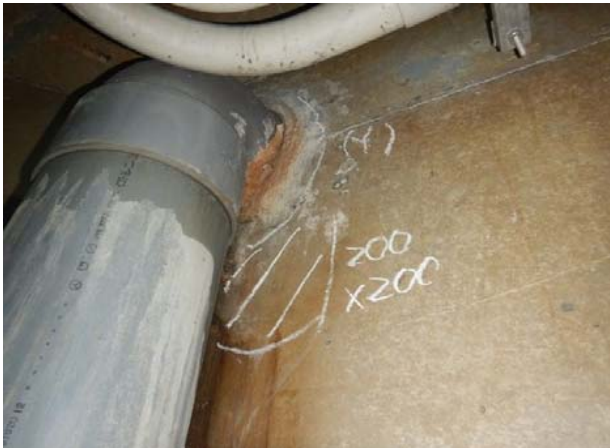
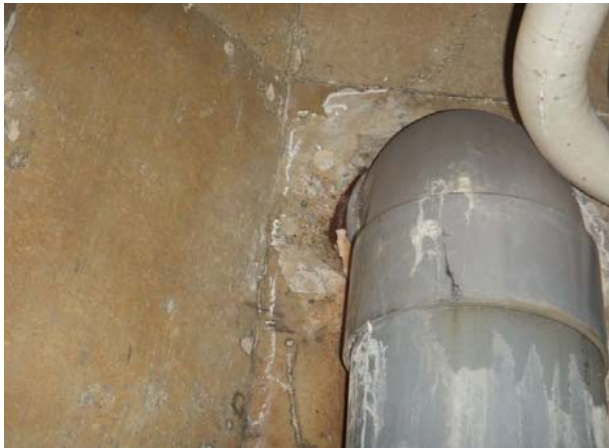
| | 損傷の種類 | うき | 損傷程度 | e | 【ポンプ室】<br>東側側壁<br>うき<br>200mm×200mm<br>漏水・遊離石灰 | | 損傷の種類 | 剥離・鋼材露出 | 損傷程度 | c | 【ポンプ室】<br>東側側壁<br>剥離・鋼材露出<br>600mm×200mm | |

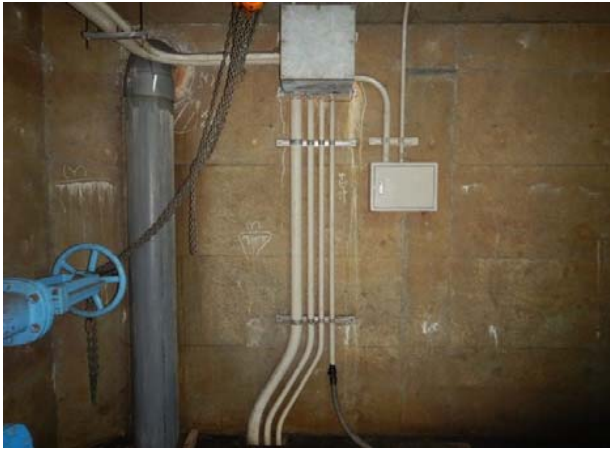
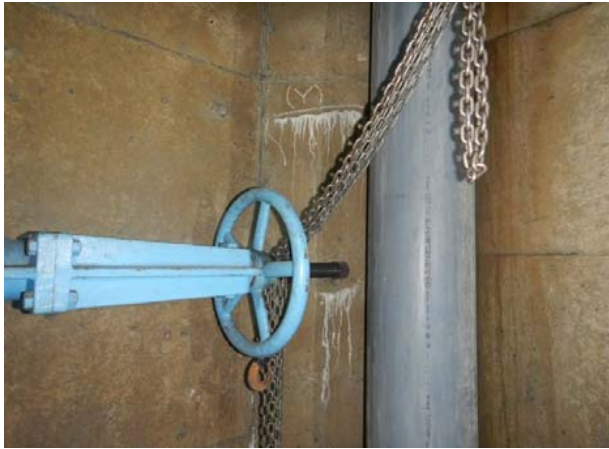
| | 損傷の種類 | 漏水・遊離石灰 | 損傷程度 | d | 【ポンプ室】<br>東側側壁<br>漏水・遊離石灰 | | 損傷の種類 | 漏水・遊離石灰 | 損傷程度 | d | 【ポンプ室】<br>終点側側壁<br>漏水・遊離石灰 | |
