宝塚市

街路樹管理計画（案）

令和 7 年(2025 年)12 月

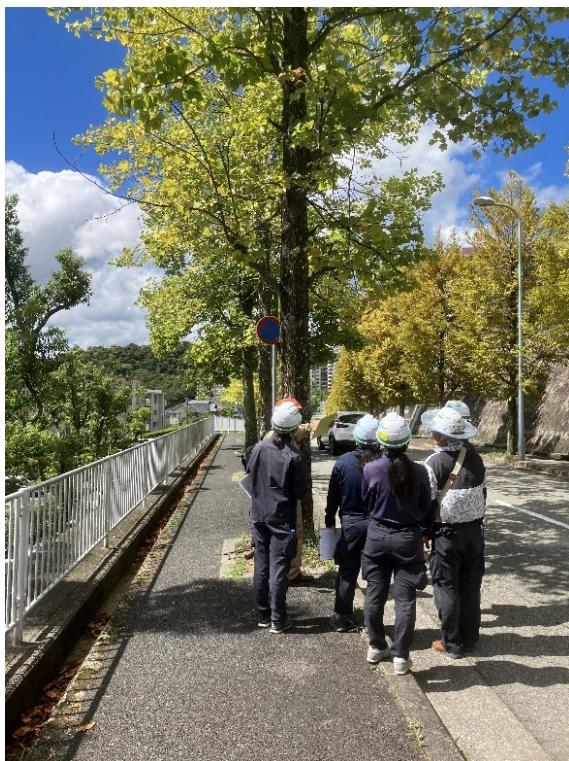
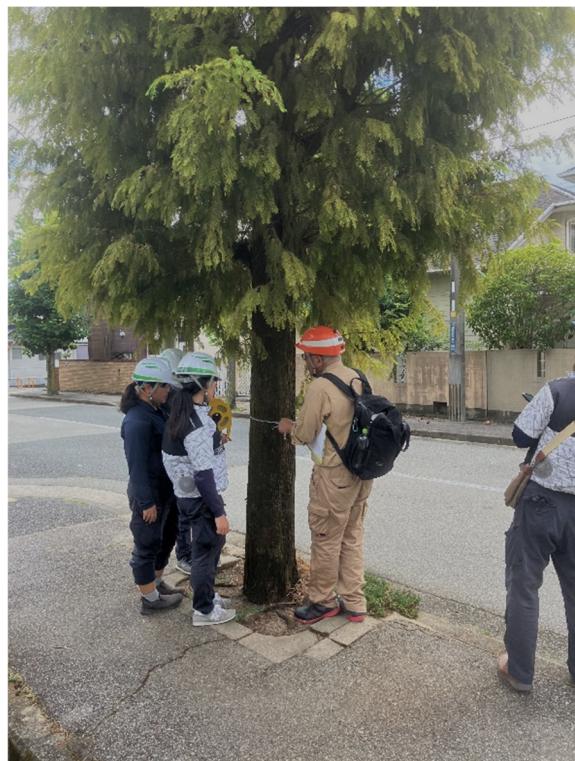
図3-1 樹木点検表（サンプル）

路線名	㉚2732号線	点検者	松浦結実	点検日	2024年09月10日		
樹木番号	82	樹種	ナンキンハゼ	幹周り(cm)	96		
点検項目		異常・該当あり		点検項目			
① 維 持 管 理 上 の 問 題	建築限界越え車道側	○		③ 樹 木 の 異 常	キノコの有無		
	建築限界越え歩道側	○			開口空洞		
	道路施設との競合				樹皮枯死・欠損・腐朽		
	支柱直し・撤去				病虫害（穿孔痕、フ拉斯）		
	太枝枯れ・折れ				揺れ		
	根上がり・舗装クラック				不自然な傾斜		
	①の「○（異常あり）」の個数	2			②+③の「○（異常あり）」の個数 0		
② 点 検 活 力	葉の状態			その他 特記事 項	架空線障害 H=6m、W=4m		
	先端枝の枯れ						
	枯死・著しい衰弱

架空線障害

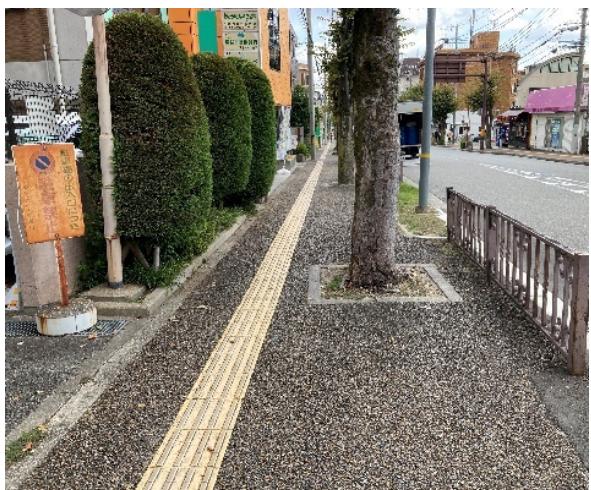
⑤逆瀬川米谷線

歩道有効幅員 2.0m未満が 21 路線（表 3-5 参照）存在し、全般に狭幅員の歩道が多い。本市はおおむね阪急宝塚線以北及び今津線以西の山麓市街地、南側の平野部が南部市街地と位置付けられ、山麓市街地は傾斜の強い路線（坂道が多い）で、歩行者の徒歩移動や、自転車の通行量が少ない現状が見られます。南部市街地は歩行者、自転車共に通行量が多く歩道幅員の狭小が問題となっています。

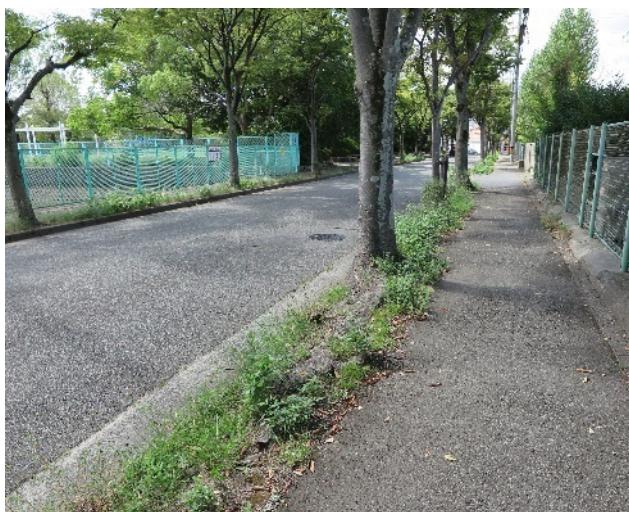
⑬安倉鴻池線

街路樹の根系が、植栽帯を超えて大きく生長し、歩道や車道等で根上りによる段差が発生し、平坦性が失われ、歩行者等の安全な通行の妨げとなっている路線（11 路線で 50%超の発生）が多くみられました。

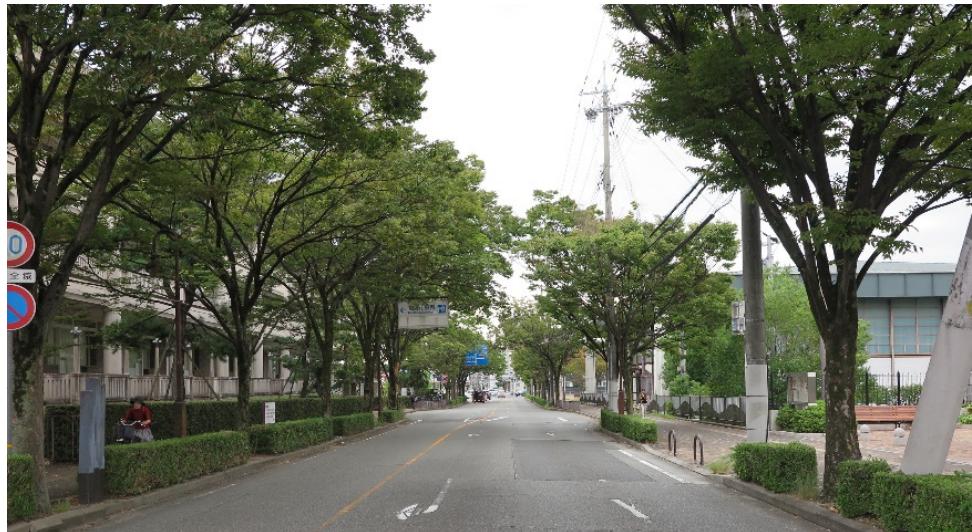
⑤逆瀬川米谷線（市役所前区間）

⑤逆瀬川米谷線の市役所前区間のケヤキは最大樹高 17.0mに達しており、②市道 2733 号線のメタセコイアも最大樹高 15.0mに達するなど、自然樹形で育生している路線は樹高が高く、美しい街路樹景観を提供していますが、樹高が高いために点検も容易ではなく、適切な点検管理を実施し最大樹高を設定する必要があります。

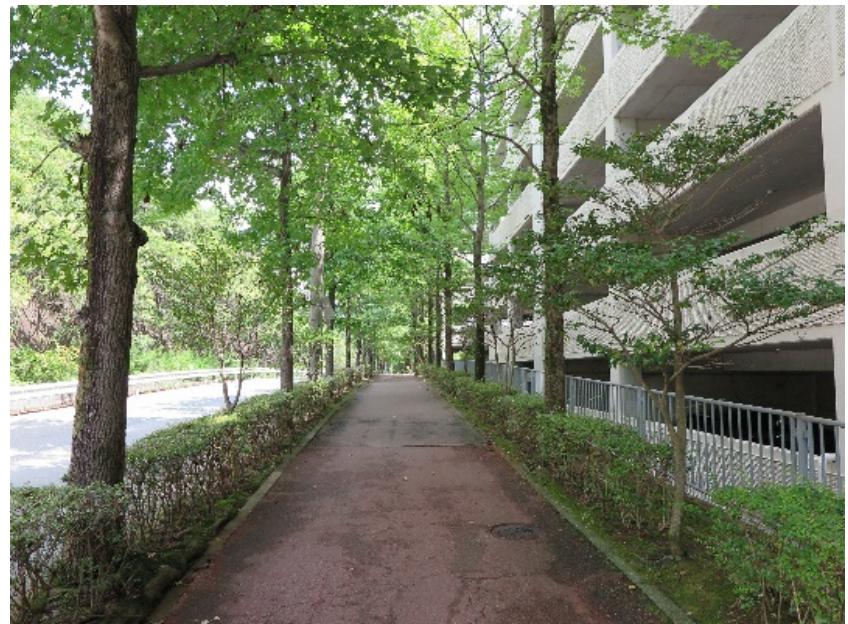
⑯市道 3325 線（すみれが丘）

植栽当初は若木だった街路樹も植栽から数十年を経過し、幹周が 1m を超えるほど大きく生長しているものが増えています。幹の生長により、車道から歩道に対する見通しや、信号や標識への視認性の悪化をもたらし、街路樹の生長に伴って、樹木相互の干渉による生長阻害や、今後さらに生長（根元直径の肥大化）が進むと、歩道有効幅員の確保が困難となることが予想されるため、適切な間引き等による過密化の解消が必要となります。

一例として、⑯市道3325線（すみれが丘）では、大高木となるアメリカフウが約7.5m間隔（縦断方向）で植栽され、過密状態となっています。一部区間の歩道では歩道両端（歩道幅員3.0m）の中で2列植栽されており、歩道、車道区間共に圧迫感が増大し、植栽基盤が目詰まり状態になると想定される等、根上りの発生が進む事が懸念されます。

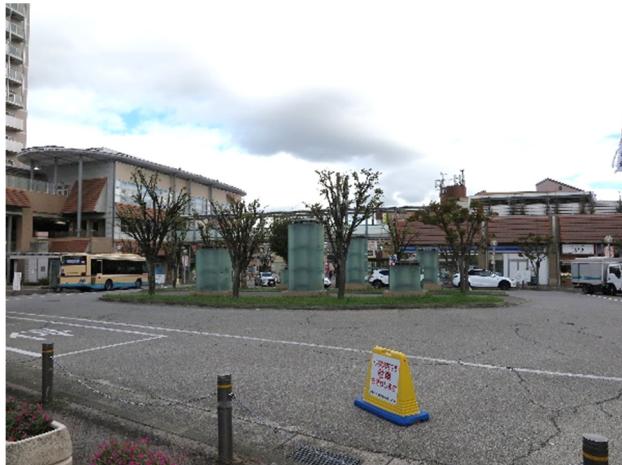
③市道3号線（阪急仁川駅前）

本市では限られた予算の中で多種多様な樹種の街路樹を剪定管理しています。中でも、特に大きく育つ樹種は、その生長速度に応じて、やむを得ず樹冠を強く剪定せざるを得なくなり、その結果、剪定直後の路線は景観的に見苦しいだけでなく、樹木にとって過大なストレスとなるため、樹勢不良や衰弱を引き起こす要因となっています。
