# 宝塚市街路樹管理計画(案)

令和7年2月(暫定版)

宝塚市

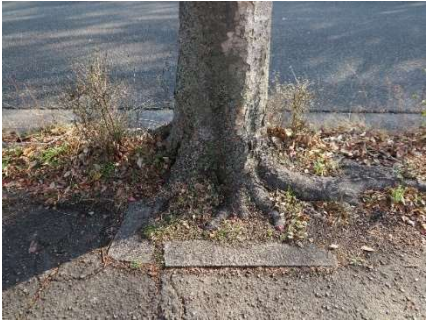
| <p>大木化・老木化<br/>根系の肥大</p> | | <p>大木化+根系の肥大<br/>(植樹樹規格の限界)</p> <p>⑬安倉鴻池線 ケヤキ</p> |

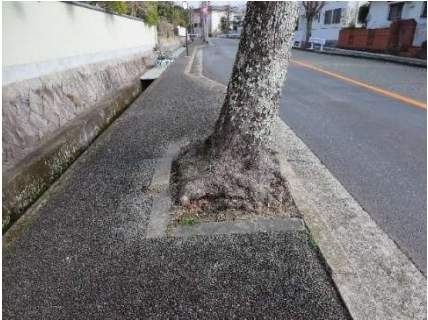
| <p>大木化・老木化<br/>根系の肥大</p> | | <p>大木化+根系の肥大<br/>(植樹樹規格の限界)</p> <p>根上り+歩道有効幅員不足</p> <p>⑫2700 号線 マテバシイ</p> |

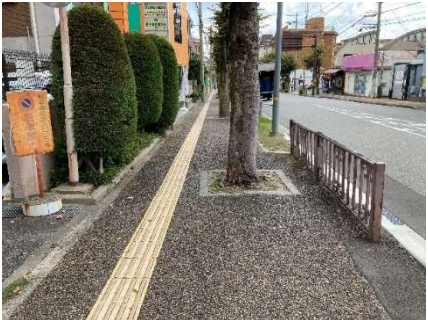
| <p>大木化・老木化<br/>根系の肥大</p> | | <p>大木化+根系の肥大<br/>(植樹樹規格の限界)</p> <p>根上り+歩道有効幅員不足</p> <p>⑤逆瀬川米谷線 ケヤキ</p> |

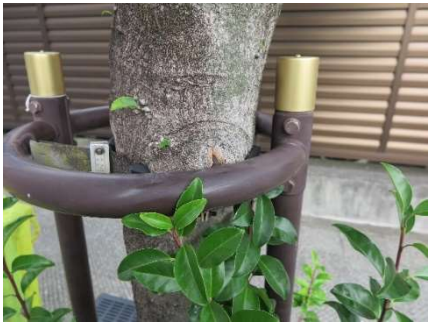
| その他 | | 鋼製支柱への食い込み<br><br>⑭3831 号線 クロガネモチ |

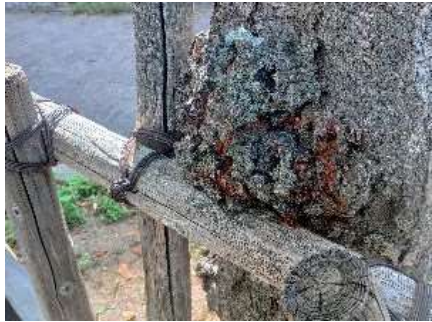
| その他 | | 二脚鳥居支柱への食い込み<br><br>③859 号線 シダレザクラ |

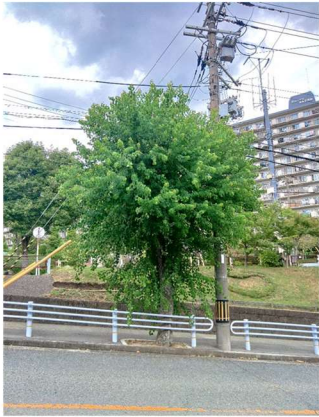
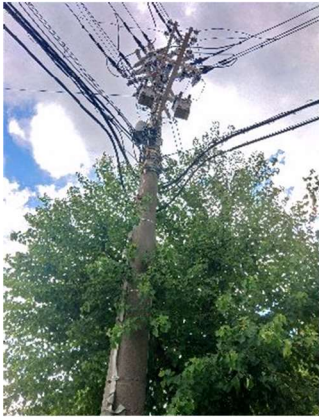
| 路線名 | 2732号線 | 点検者 | 松浦結実 | 点検日 | 2024年09月10日 |
| 樹木番号 | 82 | 樹種 | ナンキンハゼ | 幹周り(cm) | 96 |

| 点検項目 | | 異常・該当あり | 点検項目 | | 異常・該当あり |
|---|---|---|---|---|---|
| ②<br>点<br>検<br>活<br>力 | 葉の状態 | | その他<br>特記事<br>項 | 架空線障害<br>H=6m、W=4m | |

☒概ね良好・異常なし
☐維持管理の処置が必要
☐樹木の外観診断が必要

架空線障害

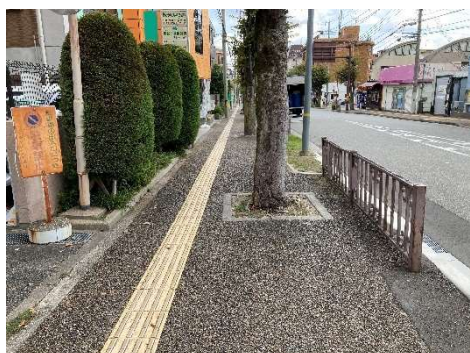
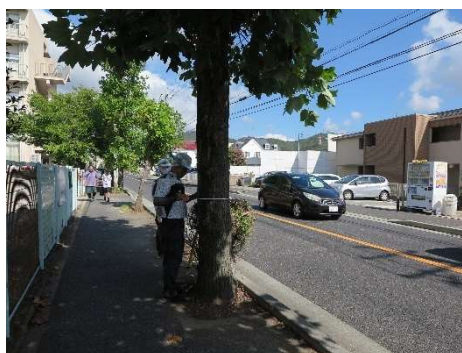
##### (1) 狭小な歩道幅員

歩道有効幅員 2.0m未満が 21 路線（表 3-9 参照）存在し、全般に狭幅員の歩道が多い。本市はおおむね阪急宝塚線を境に北側が山麓部、南側が平野部と位置付けられ、山麓部は傾斜の強い路線（坂道が多い）で、歩行者の徒歩移動も少なく、自転車の通行量も少ない。平野部ではその逆で特に自転車の通行量が多い傾向にある。

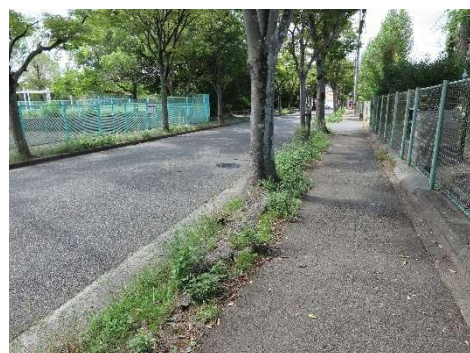
⑬安倉鴻池線

##### (2) 根上がり、舗装クラックの発生

街路樹の根系が、植栽帯を超えて大きく生長し、歩道や車道等で根上りによる段差が発生し、平坦性が失われ、歩行者等の安全な通行の妨げとなっている路線が多く発生している。根上りが多く発生している路線は、⑮市道 2679 号線（アメリカフウ）、⑮市道 2710 号線（イスノキ）、⑮市道 2700 号線（マテバシイ）、⑮市道 2691 号線（ケヤキ）、⑮市道 3094 号線（マテバシイ）の 5 路線で、発生率が 80%を超えている。

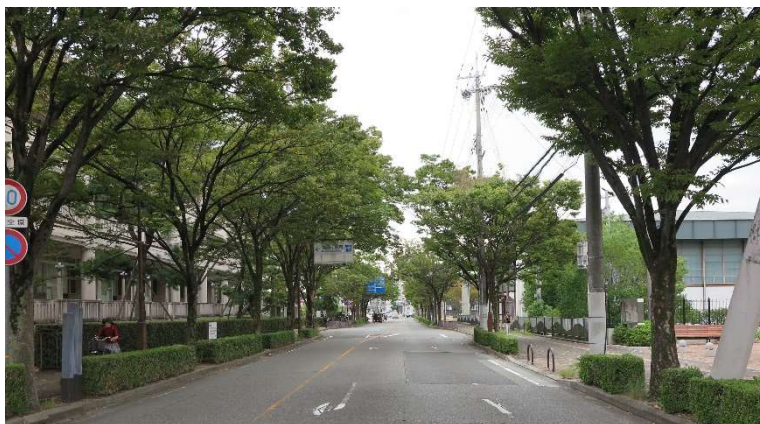
⑤逆瀬川米谷線（市役所前区間）

### （３）落枝発生の危険性

街路樹は、自然生理現象として枯れ枝が発生する。その枯れ枝は風の影響により、突然、通行空間に落下する恐れがある。枯れ枝の発生と同時に、内的要因や外的要因に伴って徐々に腐朽や樹勢不良（衰弱している）が進行し、台風等の被災により一気に倒木する危険性も内包している。

⑤逆瀬川米谷線の市役所前区間のケヤキの中では最大樹高 17.0mに達しており、②市道 2733 号線のメタセコイアでも最大樹高 15.0mに達するなど、自然樹形で育生している路線は樹高が高く、美しい街路樹景観を提供しているが、樹高が高いために点検も容易ではなく、適切な点検管理を実施し最大樹高を設定する必要がある。

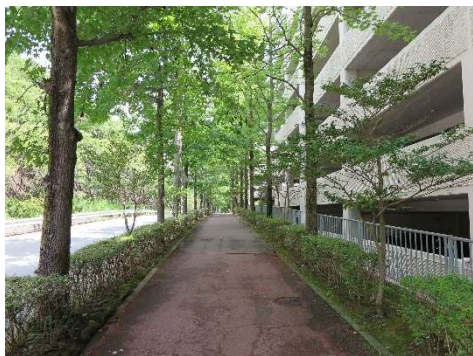
⑩市道 3325 線（すみれガ丘）

### （４）植栽の過密化

植栽当初は若木だった街路樹も植栽から数十年を経過し、幹周が 1mを超えるほど大きく生長しているものが増えている。幹の生長により、車道から歩道に対する見通しや、信号や標識への視認性の悪化をもたらし、街路樹の生長に伴って、樹木相互の干渉による生長阻害や、今後さらに生長（根元直径の肥大化）が進むと、歩道有効幅員の確保が困難となることが予想されるため、適切な間引き等による過密化の解消が必要となる。

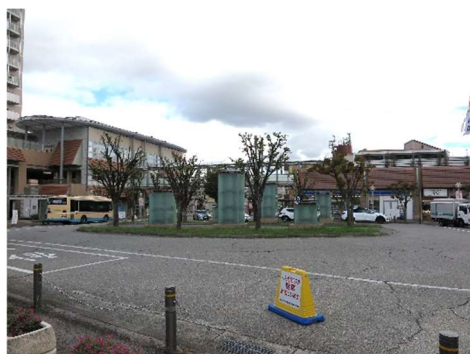
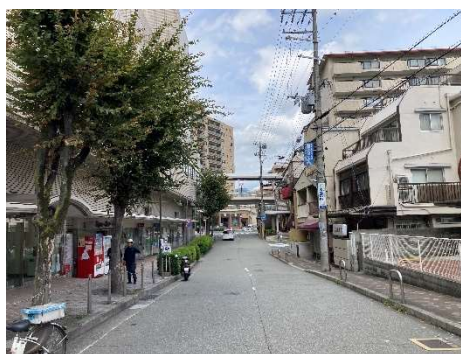
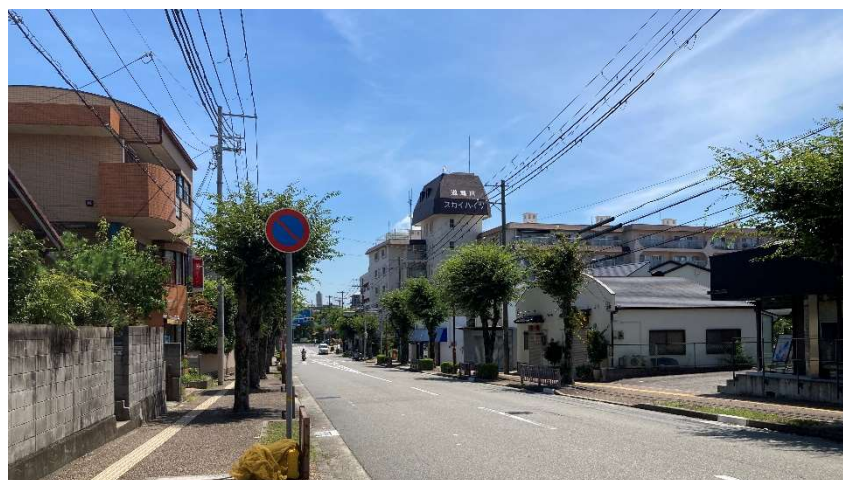
#### (1) 強剪定による景観悪化

本市では限られた予算の中で多種多様な樹種の街路樹を剪定管理している。中でも、特に大きく育つ樹種は、その生長速度に応じて、やむを得ず樹冠を強く剪定せざるを得なくなり、その結果、剪定直後の路線は景観的に見苦しいだけでなく、樹木にとって過大なストレスとなるため、樹勢不良や衰弱を引き起こす要因となっている。
