# 宝塚市街路樹管理計画(案)

令和7年9月(暫定版)

宝塚市

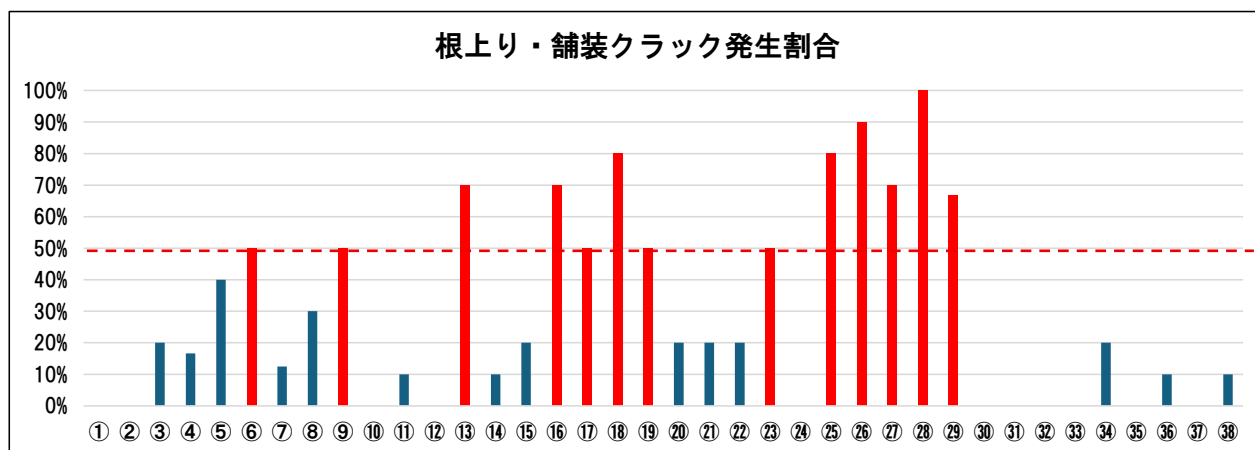
図 3-4 根上り・舗装クラック発生割合

樹木点検の結果から、「根上り・舗装クラック」の発生が 50%以上の路線を抽出すると 13 路線となりました。

この結果が高木性の樹木が大きく生長している路線と整合しないのは、過去に根上り対策の歩道補修工事が実施された路線があること、樹種による特性が異なることがあげられます。

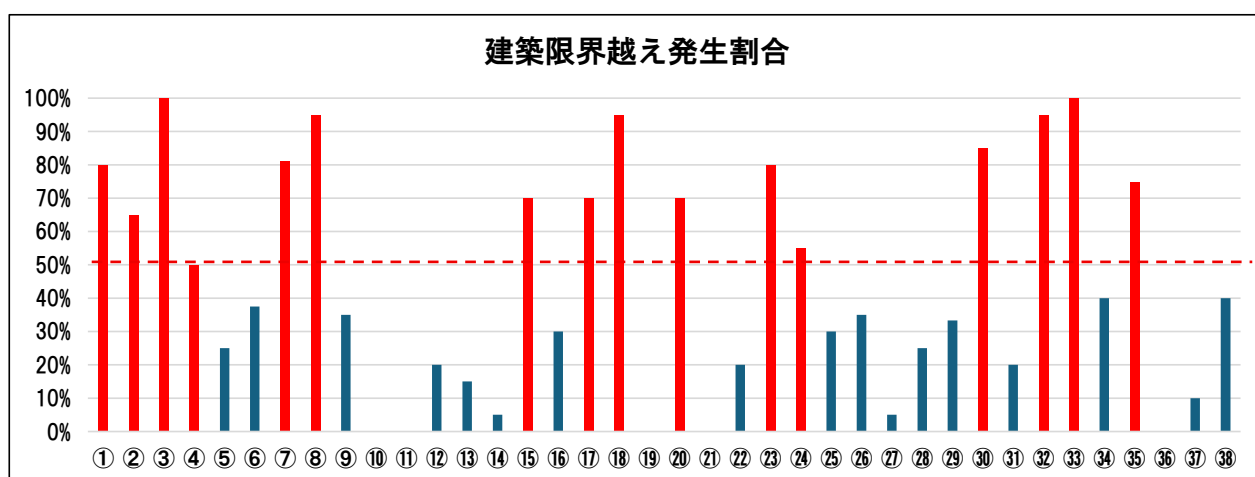
図 3-5 建築限界越え発生割合

建築限界越えが多く（歩道側と車道側の合計が 50%以上）確認されたのは 16 路線になりました。表 2-3 に掲げた宝塚市の管理樹木（高木）の管理頻度を見ると毎年剪定管理が実施されている路線は少なく、ほとんどが 2 年または 3 年間隔で、一部路線は 5 年間隔で剪定が実施されています。剪定頻度が少ないことから毎回強剪定が実施され、その結果樹木のホルモンバランスが崩れ、徒長枝の過剰生長が発生するという悪循環を生んでいます。

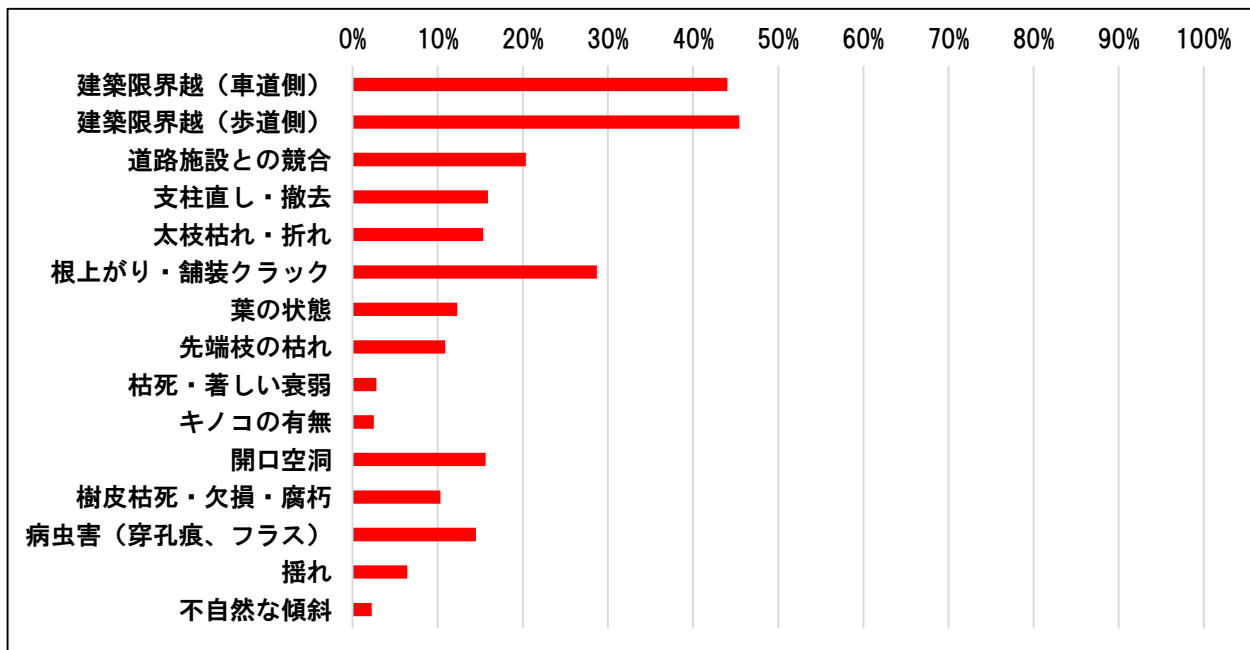
図3-8 支障発生割合

支障発生割合は「建築限界越」が多く、次に「根上がり・舗装クラック」が多くなっています。  
 ⑩市道川面宝塚線のプラタナスは樹幹の内部腐朽が進んでおり、調査した全数で「揺れ」を確認し危険な状態であることから、早急な対応（伐採）を講じました。また、一部の路線では支柱が機能していないうえ、樹木の生育を阻害しているものがあり、早急な撤去が必要です。

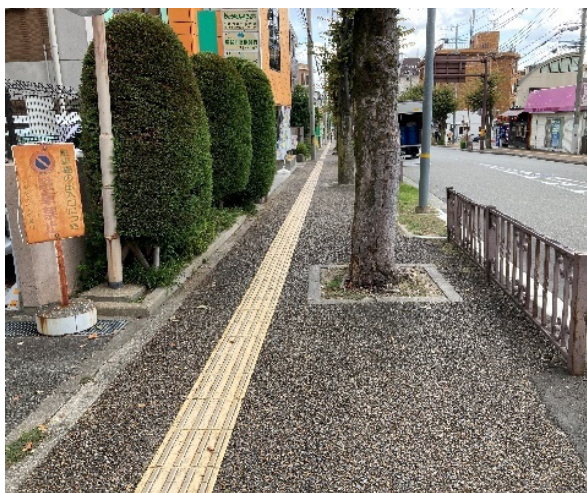
⑤逆瀬川米谷線

##### (1) 狭小な歩道幅員

歩道有効幅員 2.0m未満が 21 路線（表 3-7 参照）存在し、全般に狭幅員の歩道が多い。本市はおむね阪急宝塚線以北及び今津線以西の山麓市街地、南側の平野部が南部市街地と位置付けられ、山麓市街地は傾斜の強い路線（坂道が多い）で、歩行者の徒歩移動や、自転車の通行量が少ない現状が見られます。南部市街地は歩行者、自転車共に通行量が多く歩道幅員の狭小が問題となっています。

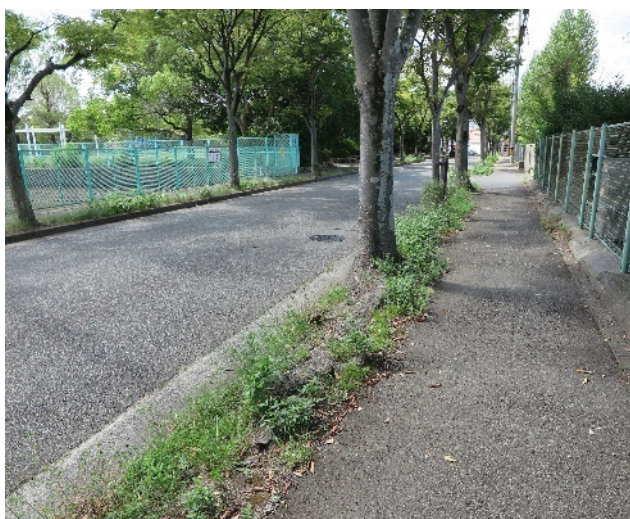
⑬安倉鴻池線

##### (2) 根上がり、舗装クラックの発生

街路樹の根系が、植栽帯を超えて大きく生長し、歩道や車道等で根上りによる段差が発生し、平坦性が失われ、歩行者等の安全な通行の妨げとなっている路線（11 路線で 50%超の発生）が多くみられました。

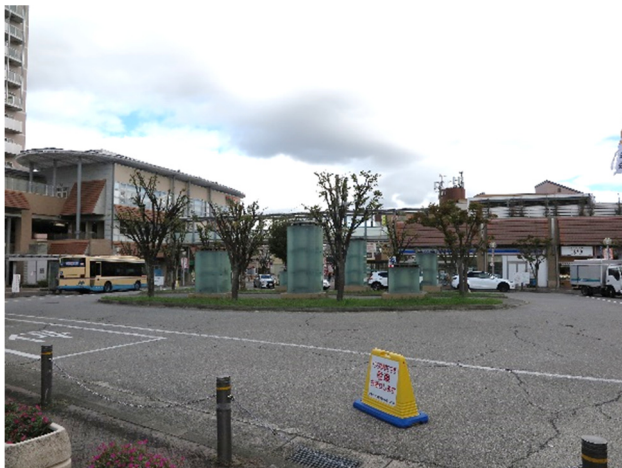
③市道3号線（阪急仁川駅前）

本市では限られた予算の中で多種多様な樹種の街路樹を剪定管理しています。中でも、特に大きく育つ樹種は、その生長速度に応じて、やむを得ず樹冠を強く剪定せざるを得なくなり、その結果、剪定直後の路線は景観的に見苦しいだけでなく、樹木にとって過大なストレスとなるため、樹勢不良や衰弱を引き起こす要因となっています。

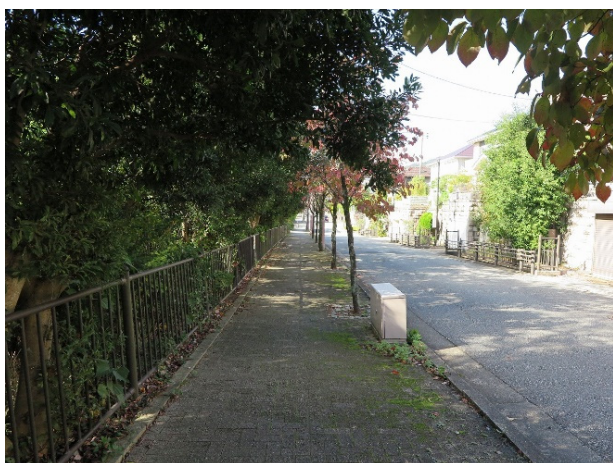
自然の緑との重複（山麓市街地）

本市の山麓市街地は自然の緑が豊かで、山の緑と街路樹が競合し街路樹の存在自体が重なり、日陰により生育不良になっている箇所がある。また、公園の緑と重複する箇所も同様の症状が発生するなど、緑の重複箇所は競合する緑同士の整理が必要な状況となっており、当該区間では、自然の緑に任せるのか、公園の緑に頼るのかを検討し、街路樹の廃止を含めて検討することとしますが、小規模公園の統合による換地等、様々なケースが想定されるので、十分注意する必要があります。
