# 街路樹管理計画（案）

令和 7 年(2025 年)12 月

宝塚市

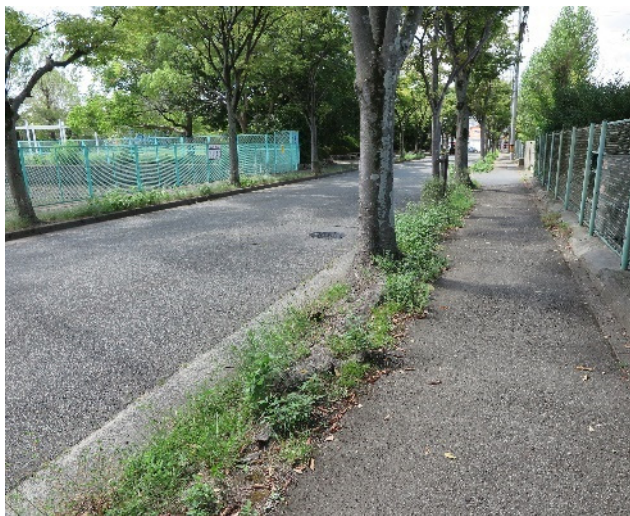
⑬安倉鴻池線

街路樹の根系が、植栽帯を超えて大きく生長し、歩道や車道等で根上りによる段差が発生し、平坦性が失われ、歩行者等の安全な通行の妨げとなっている路線（11 路線で 50%超の発生）が多くみられました。

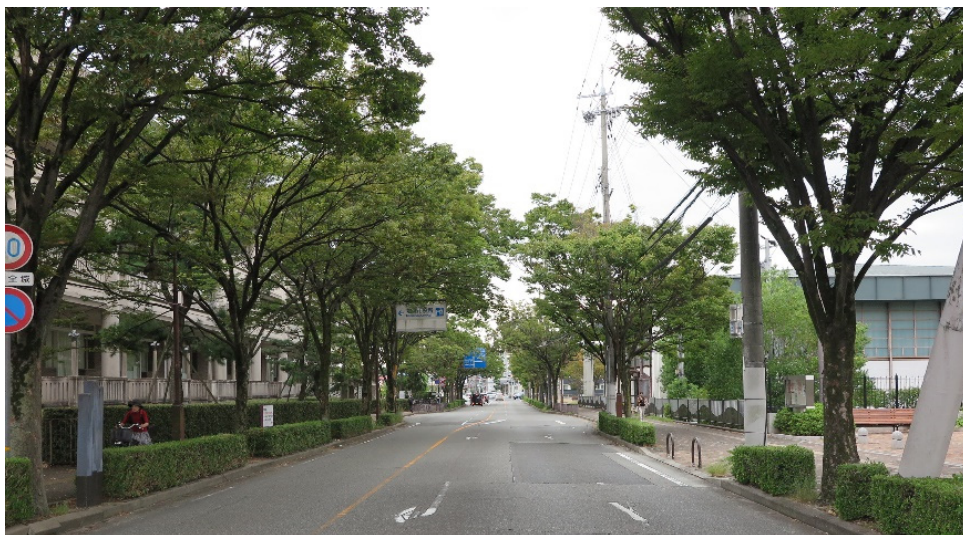
⑤逆瀬川米谷線（市役所前区間）

⑤逆瀬川米谷線の市役所前区間のケヤキは最大樹高 17.0m に達しており、㉓市道 2733 号線のメタセコイアも最大樹高 15.0m に達するなど、自然樹形で育生している路線は樹高が高く、美しい街路樹景観を提供していますが、樹高が高いために点検も容易ではなく、適切な点検管理を実施し最大樹高を設定する必要があります。

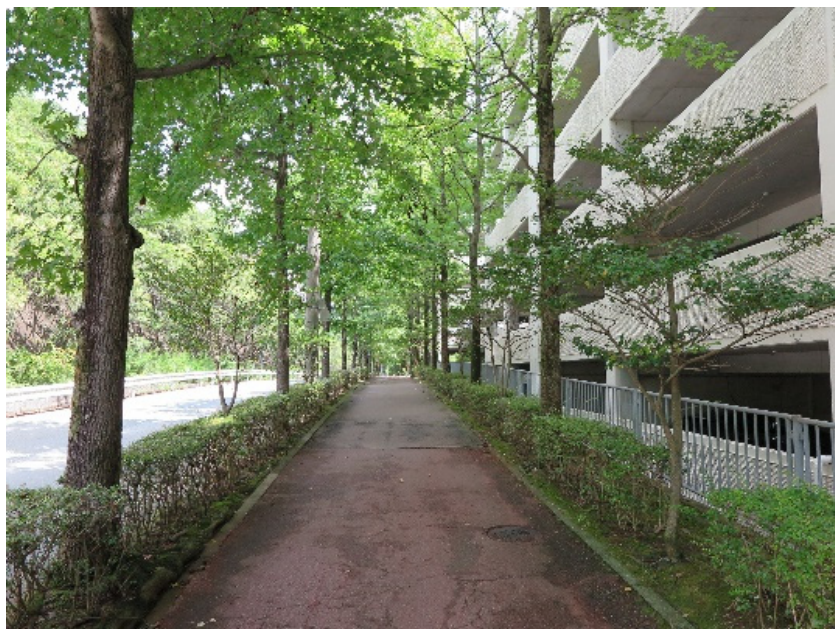
⑩市道 3325 線（すみれガ丘）

植栽当初は若木だった街路樹も植栽から数十年を経過し、幹周が 1m を超えるほど大きく生長しているものが増えています。幹の生長により、車道から歩道に対する見通しや、信号や標識への視認性の悪化をもたらし、街路樹の生長に伴って、樹木相互の干渉による生長阻害や、今後さらに生長（根元直径の肥大化）が進むと、歩道有効幅員の確保が困難となることが予想されるため、適切な間引き等による過密化の解消が必要となります。

一例として、⑩市道3325線（すみれが丘）では、大高木となるアメリカフウが約7.5m間隔（縦断方向）で植栽され、過密状態となっています。一部区間の歩道では歩道両端（歩道幅員3.0m）の中で2列植栽されており、歩道、車道区間共に圧迫感が増大し、植栽基盤が目詰まり状態になっていると想定される等、根上りの発生が進む事が懸念されます。
