宝塚市街路樹管理計画(案)

令和7年10月(暫定版)

宝塚市

街路樹管理計画（案）

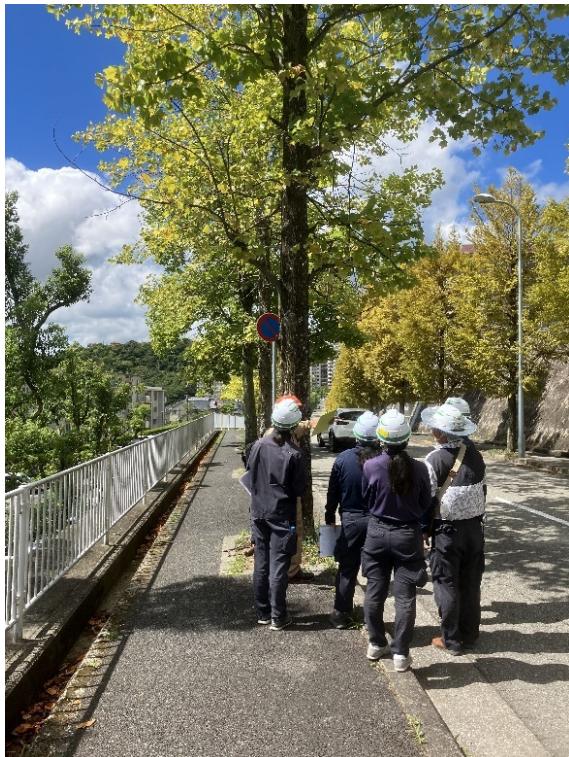
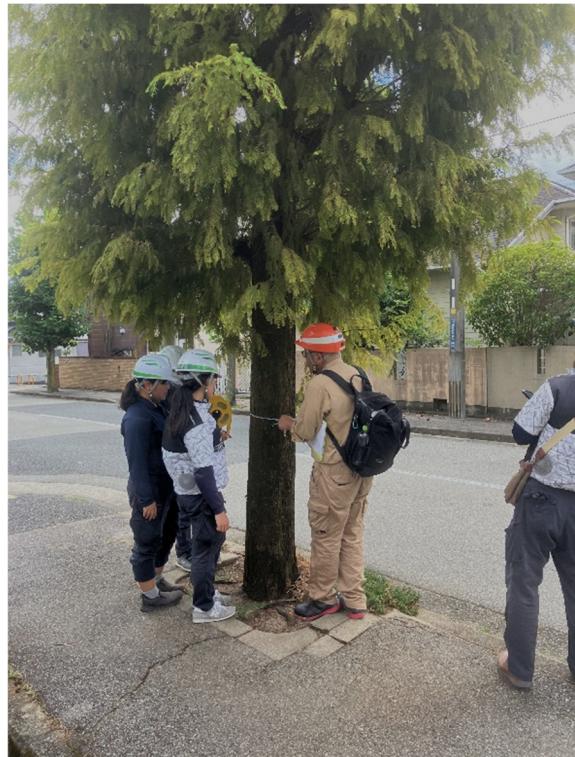
図3-1 樹木点検表（サンプル）

路線名	㉚2732号線	点検者	松浦結実	点検日	2024年09月10日	
樹木番号	82	樹種	ナンキンハゼ	幹周り(cm)	96	
点検項目		異常・該当あり		点検項目		
① 維 持 管 理 上 の 問 題	建築限界越え車道側	○		③ 樹 木 の 異 常	キノコの有無	
	建築限界越え歩道側	○			開口空洞	
	道路施設との競合				樹皮枯死・欠損・腐朽	
	支柱直し・撤去				病虫害（穿孔痕、フ拉斯）	
	太枝枯れ・折れ				揺れ	
	根上がり・舗装クラック				不自然な傾斜	
	①の「○（異常あり）」の個数	2			②+③の「○（異常あり）」の個数	
② 点 検 活 力	葉の状態			その他 特記事 項	架空線障害 H=6m、W=4m	
	先端枝の枯れ					
	枯死・著しい衰弱

架空線障害

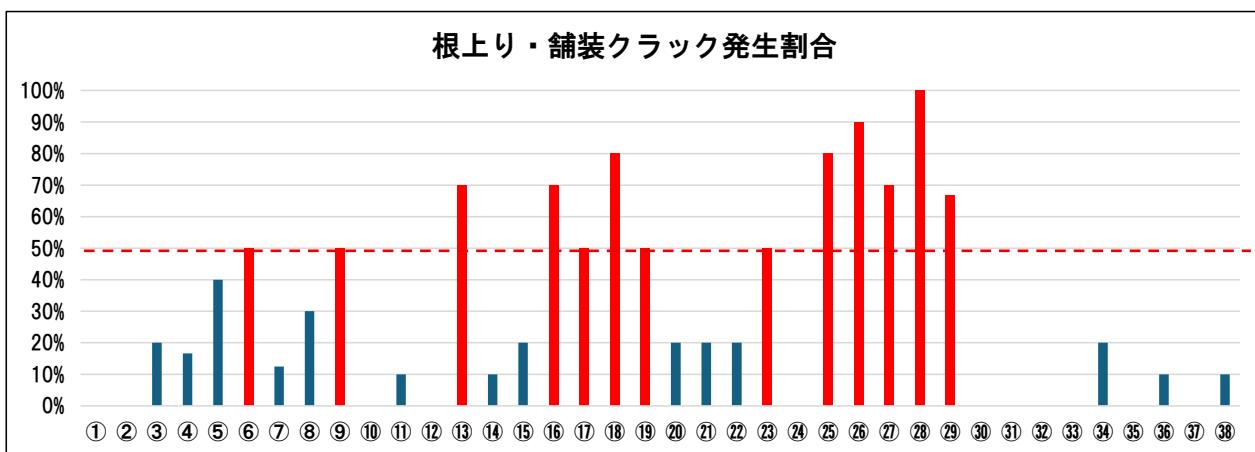
図 3-4 根上がり・舗装クラック発生割合

樹木点検の結果から、「根上がり・舗装クラック」の発生が 50%以上の路線を抽出すると 13 路線となりました。

この結果が高木性の樹木が大きく生長している路線と整合しないのは、過去に根上り対策の歩道補修工事が実施された路線があること、樹種による特性が異なることがあげられます。

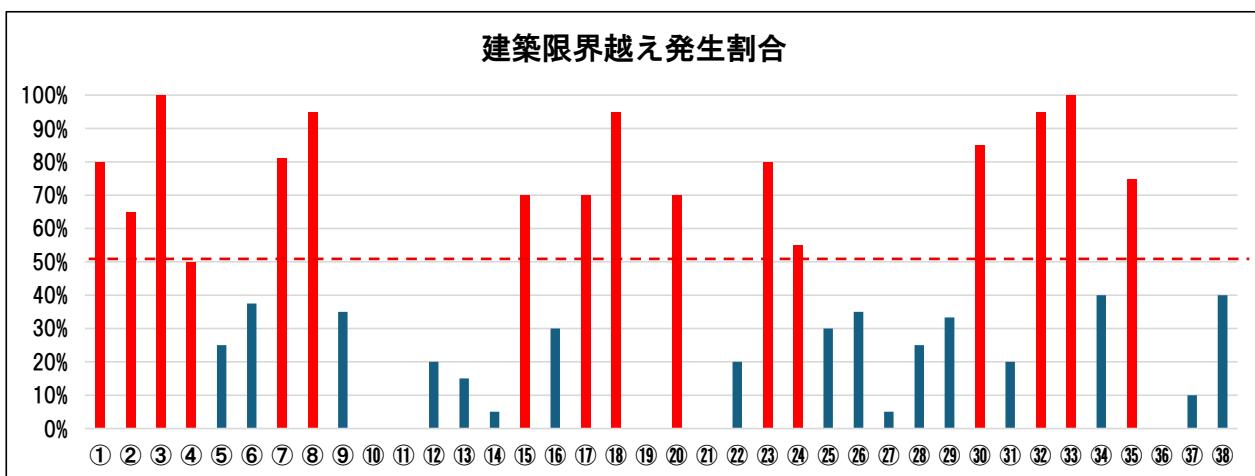
図 3-5 建築限界越え発生割合

建築限界越えが多く（歩道側と車道側の合計が 50%以上）確認されたのは 16 路線になりました。表 2-3 に掲げた宝塚市の管理樹木（高木）の管理頻度を見ると毎年剪定管理が実施されている路線は少なく、ほとんどが 2 年または 3 年間隔で、一部路線は 5 年間隔で剪定が実施されています。剪定頻度が少ないとから毎回強剪定が実施され、その結果樹木のホルモンバランスが崩れ、徒長枝の過剰生長が発生するという悪循環を生んでいます。

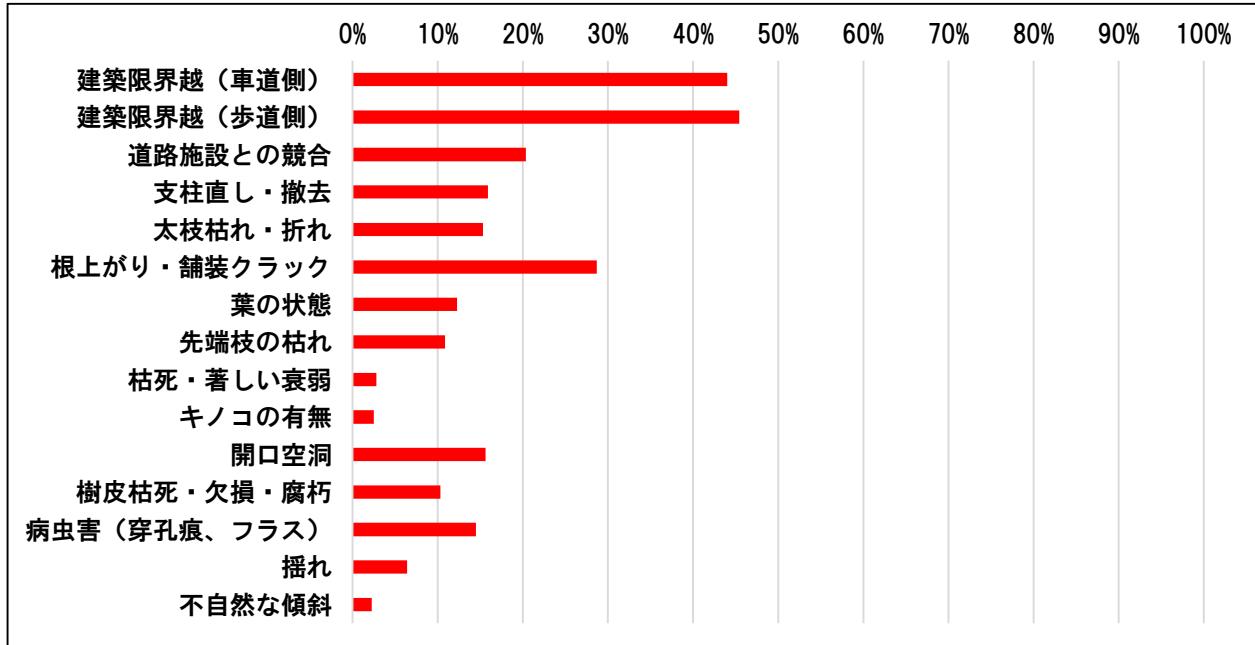
図3-8 支障発生割合

支障発生割合は「建築限界越」が多く、次に「根上がり・舗装クラック」が多くなっています。

⑩市道川面宝塚線のプラタナスは樹幹の内部腐朽が進んでおり、調査した全数で「揺れ」を確認し危険な状態であることから、早急な対応（伐採）を講じました。また、一部の路線では支柱が機能していないうえ、樹木の生育を阻害しているものがあり、早急な撤去が必要です。

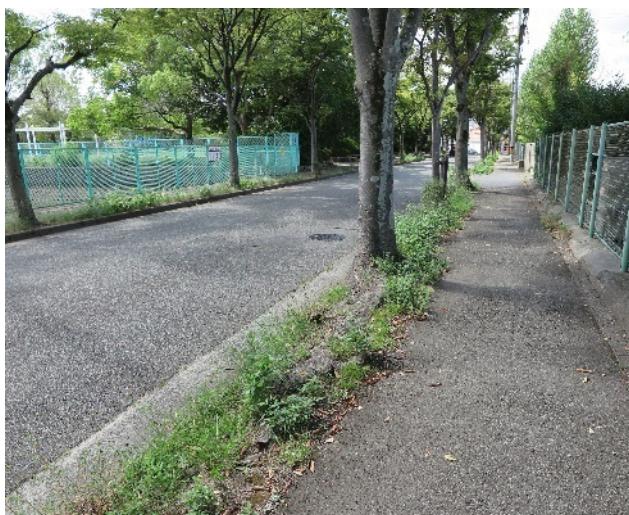
⑬安倉鴻池線

街路樹の根系が、植栽帯を超えて大きく生長し、歩道や車道等で根上りによる段差が発生し、平坦性が失われ、歩行者等の安全な通行の妨げとなっている路線（11 路線で 50%超の発生）が多くみられました。

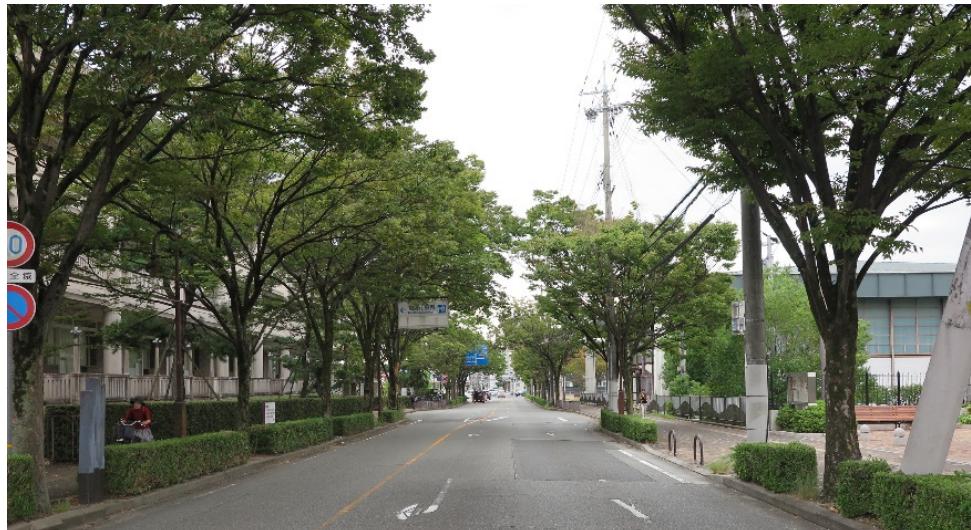
⑤逆瀬川米谷線（市役所前区間）

⑤逆瀬川米谷線の市役所前区間のケヤキは最大樹高 17.0mに達しており、②市道 2733 号線のメタセコイアも最大樹高 15.0mに達するなど、自然樹形で育生している路線は樹高が高く、美しい街路樹景観を提供していますが、樹高が高いために点検も容易ではなく、適切な点検管理を実施し最大樹高を設定する必要があります。
