損害賠償の額の決定について

都市公園受傷事故の概要について

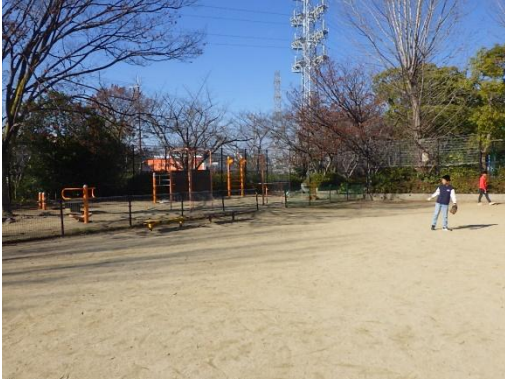
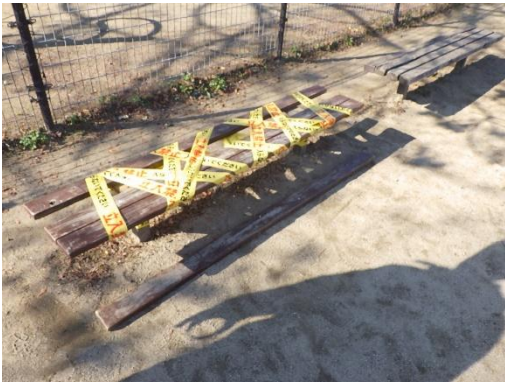
4. 位置図および現地写真

【発生状況】相手方が、市の所有・管理する下の池公園内のベンチに靴紐を結び直すために足をかけたところ、ベンチの板が固定されておらず、足をかけた反対側の板が持ち上がり、相手方頭部を受傷したものです。本件につきましては市が管理を怠ったことにより通常有すべき安全性を保つことができず発生し、市の過失を100%認められるので、その損害を賠償するものです。

同公園内の約50基のベンチについて緊急点検を行うとともに、ビスやボルトの交換・増し締めを行いました。同公園だけでなく市内全公園において、座面の修繕が必要なベンチは修繕方法をボルトとナットの固定方式として脱落しにくい方法に改善を行いました。

また、ベンチ更新の際は、合成木材やスチールといった劣化のしにくい部材を採用しています。
