産業建設常任委員会資料
都市安全部　公園河川課

議案第143号
工事請負契約（宝塚文化芸術センター庭園整備工事（その3））の変更について

資料2　既存欄干の材質等について

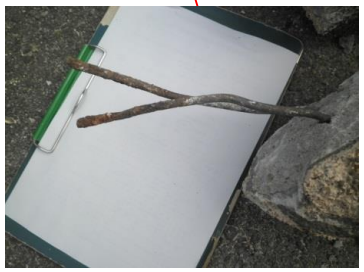
欄干写真（従前：L=23.6m、親柱6基、柵5径間）

材質は、親柱は無筋コンクリート造りで、それ以外は鉄筋コンクリート造りとなっています。（約90年経過している）

① 欄干地覆・手摺については、鉄筋の腐食が進行している。（鉄筋径5㎜、鉄筋量1本）
② 欄干親柱については、鉄筋が配置されておらず、コンクリートの劣化が進んでおり、レンガ等の異物の混入が認められる。
③ 欄干柵柱については、鉄筋の腐食が進行している。（鉄筋径4㎜、鉄筋量2本）
