# 宝塚市立学校施設の耐震化状況について

「地震防災対策特別措置法」第6条の2第2項の規定に基づき、宝塚市立学校園施設の耐震化状況及び耐震診断の実施結果を公表します。

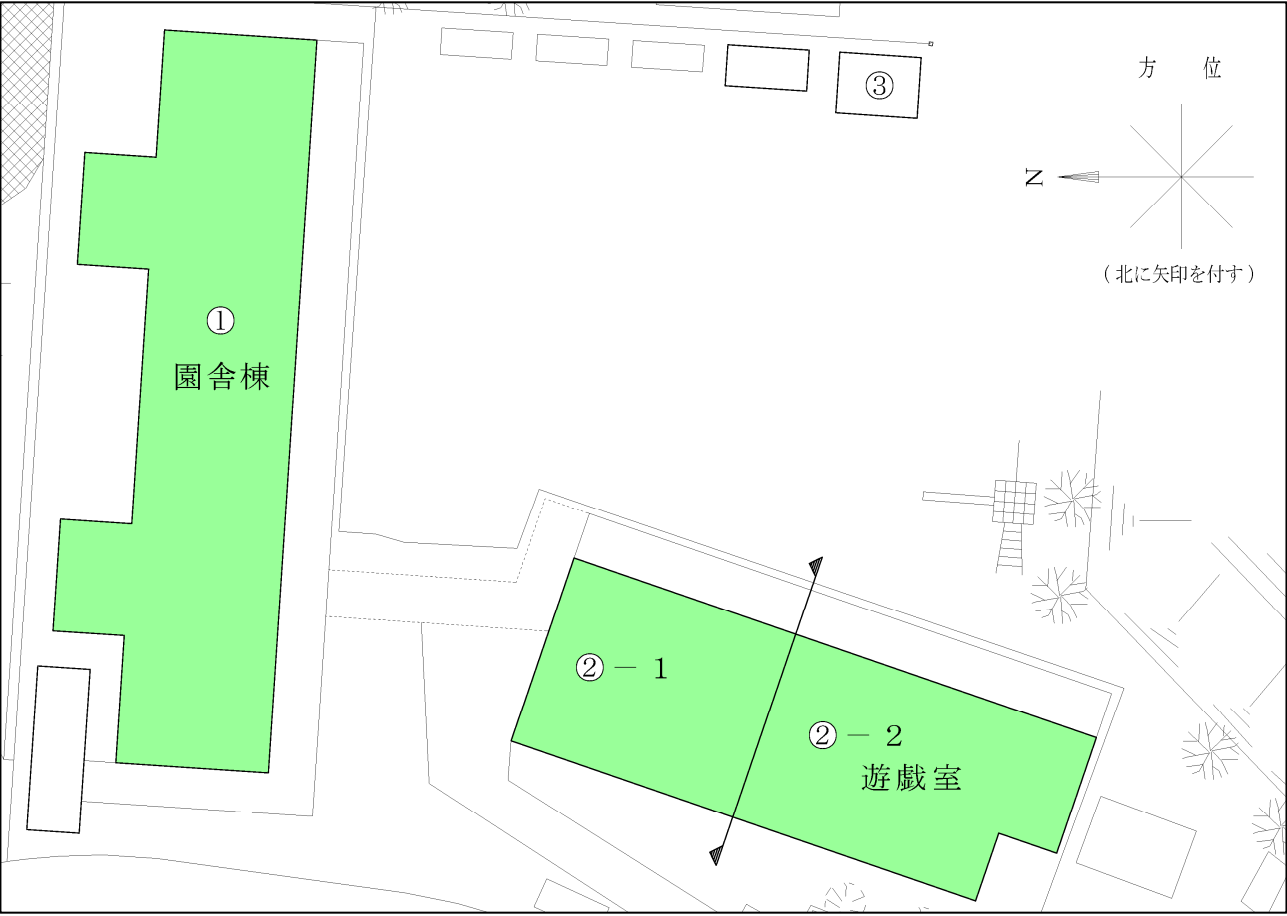
中山五月台幼稚園

| 棟<br>番<br>号 | 階<br>数 | 建築<br>年月 | 保有<br>面積 | Is 値 | q 値 | 優<br>先<br>度 | 状 況 | 診断<br>完了<br>年度 | 補強<br>完了<br>年度 | 備 考 |
|---|---|---|---|---|---|---|---|---|---|---|
| ① | 1 | S55.08 | 309 m <sup>2</sup> | 0.71 | 2.87 | — | 耐震 | 21 | — | ※改修不要判定 |
| ② | 1 | S55.08 | 247 m <sup>2</sup> | — | — | — | 新耐震 | — | — | ※増築時に新基準対応 |

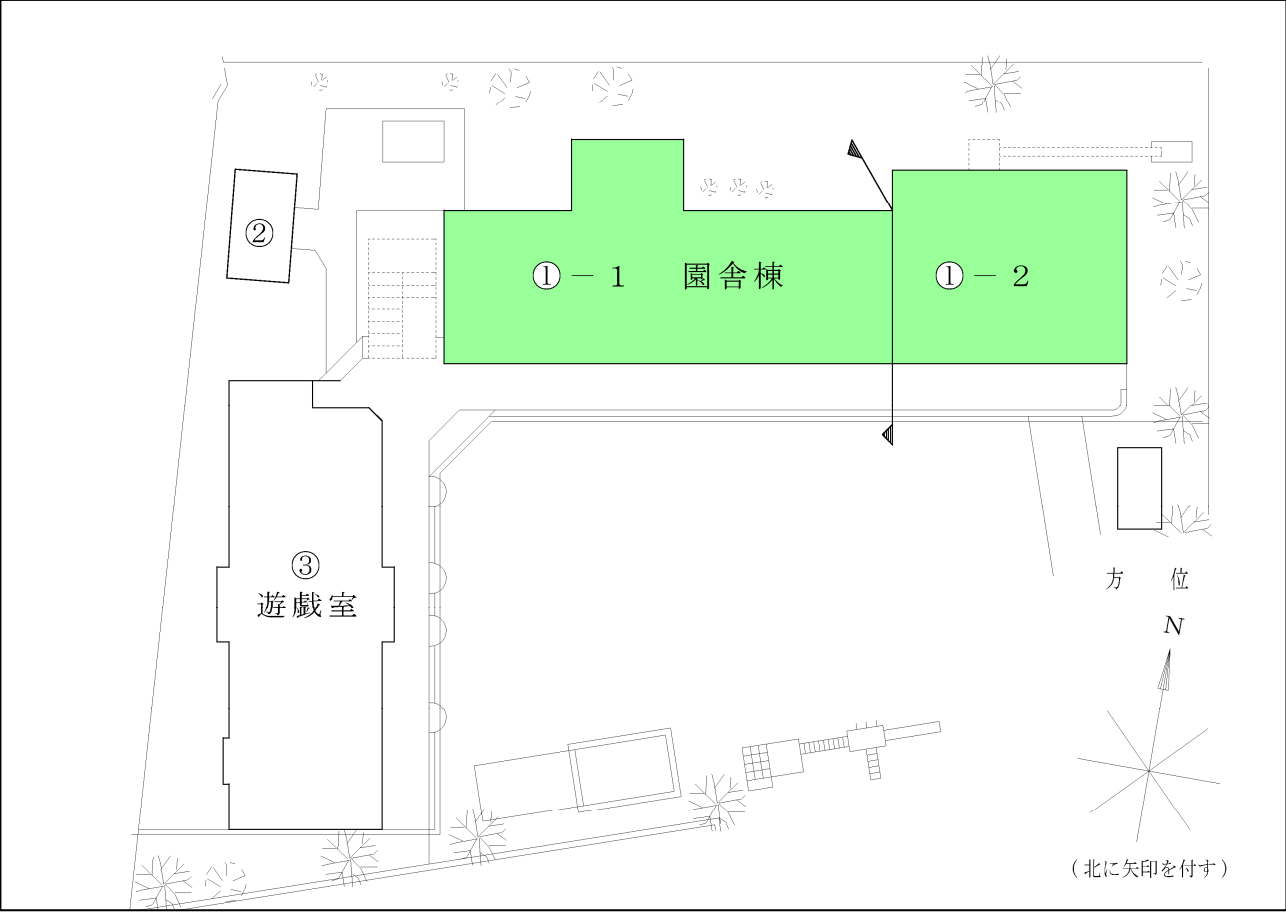
丸橋幼稚園

| 棟番号 | 階数 | 建築年月 | 保有面積 | Is 値 | q 値 | 優先度 | 状 況 | 診断完了年度 | 補強完了年度 | 備 考 |
|---|---|---|---|---|---|---|---|---|---|---|
| ① | 2 | S55.05 | 527 m <sup>2</sup> | — | — | — | 新耐震 | — | — | ※増築時に新基準対応 |

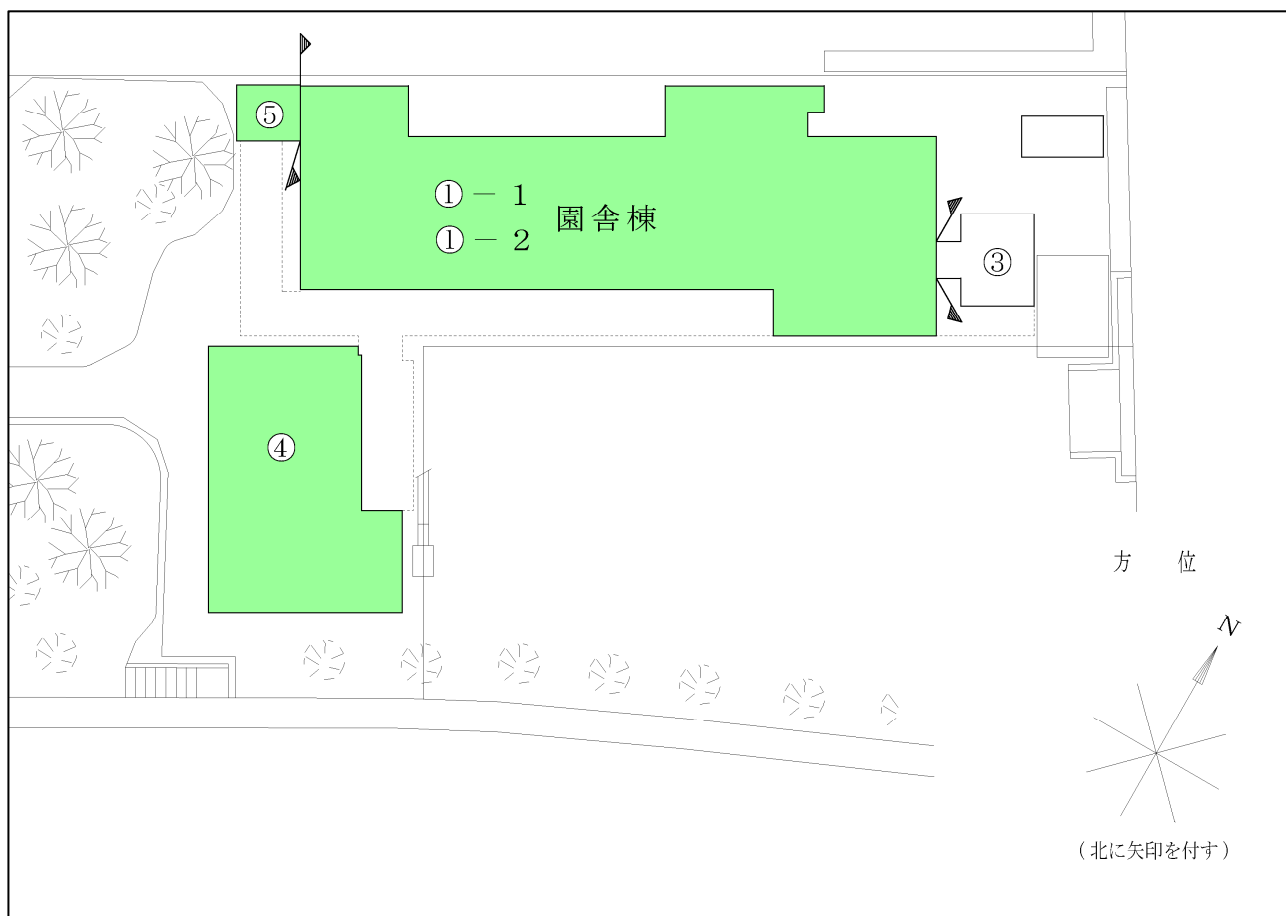
## 長尾南幼稚園

| 棟番号 | 階数 | 建築年月 | 保有面積 | Is 値 | q 値 | 優先度 | 状 況 | 診断完了年度 | 補強完了年度 | 備 考 |
|---|---|---|---|---|---|---|---|---|---|---|
| ① | 2 | S45.03 | 548 m <sup>2</sup> | 0.70 | 2.56 | — | 耐震 | 21 | 24 | |
| ④ | 2 | H13.02 | 155 m <sup>2</sup> | — | — | — | 新耐震 | — | — | |
| ⑤ | 2 | H13.02 | 9 m <sup>2</sup> | — | — | — | 新耐震 | — | — | |

- ・ ①棟について、耐震補強工事が完了しました。(Is 値 0.26→0.70)
- ・ 全棟の耐震化が完了しました。
