宝塚市立学校施設の耐震化状況について

「地震防災対策特別措置法」第6条の2第2項の規定に基づき、宝塚市立学校園施設の耐震化状況及び耐震診断の実施結果を公表します。

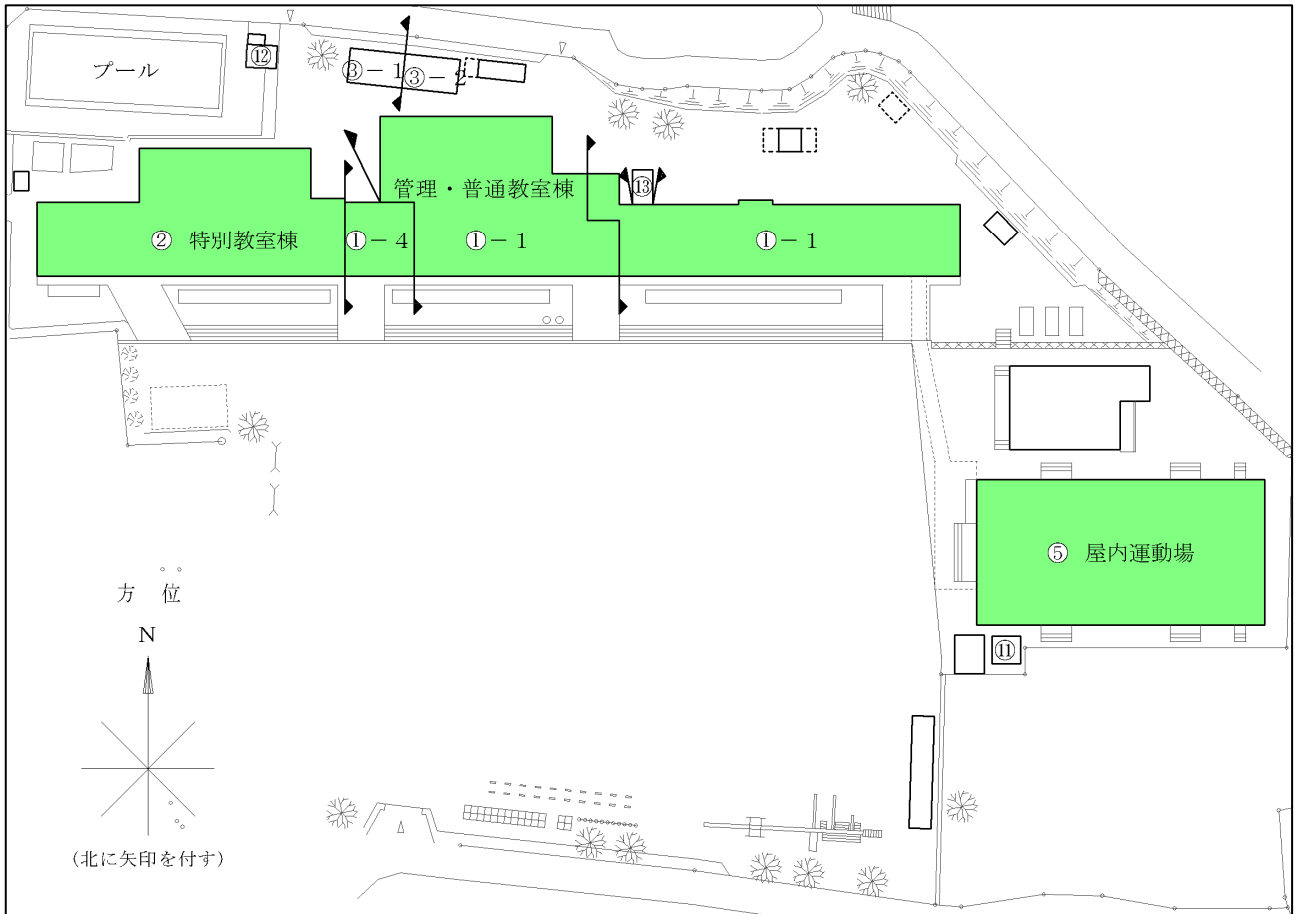
良元小学校

棟番号	階数	建築年月	保有面積	Is値	q値	優先度	状況	診断完了年度	補強完了年度	備考
①	3	S37.08	3,057 m ²	0.75	2.67	—	耐震	20	22	
②	3	S41.07	1,707 m ²	0.76	1.53	—	耐震	20	25	
⑤	2	S41.02	765 m ²	0.70	2.53	—	耐震	21	22	
⑬	3	H18.11	37 m ²	—	—	—	新耐震	—	—

- ・ ②棟について、耐震補強工事が完了しました。(Is値0.36→0.76)
- ・ 全棟の耐震化が完了しました。

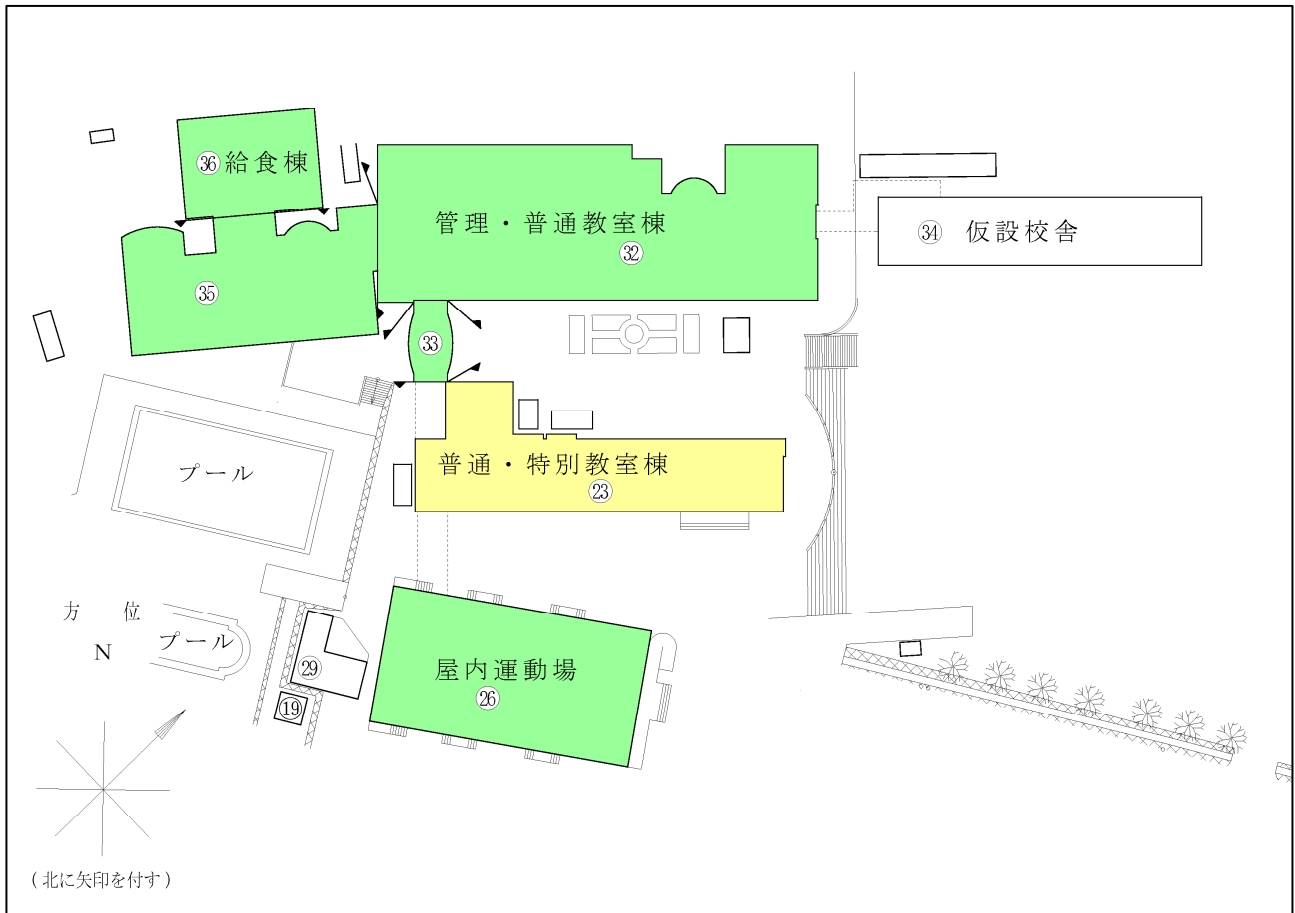
宝塚第一小学校

棟番号	階数	建築年月	保有面積	Is値	q値	優先度	状 況	診断完了年度	補強完了年度	備 考
②③	4	S50.10	2,159 m ²	0.43	1.46	—	未耐震	21	27	※補強工事施工準備中
②⑥	2	S57.07	674 m ²	—	—	—	新耐震	—	—	
③②	4	H13.10	4,066 m ²	—	—	—	新耐震	—	—	
③③	4	H13.10	156 m ²	—	—	—	新耐震	—	—	
③⑤	3	H13.10	1,445 m ²	—	—	—	新耐震	—	—	
③⑥	1	H13.10	235 m ²	—	—	—	新耐震	—	—

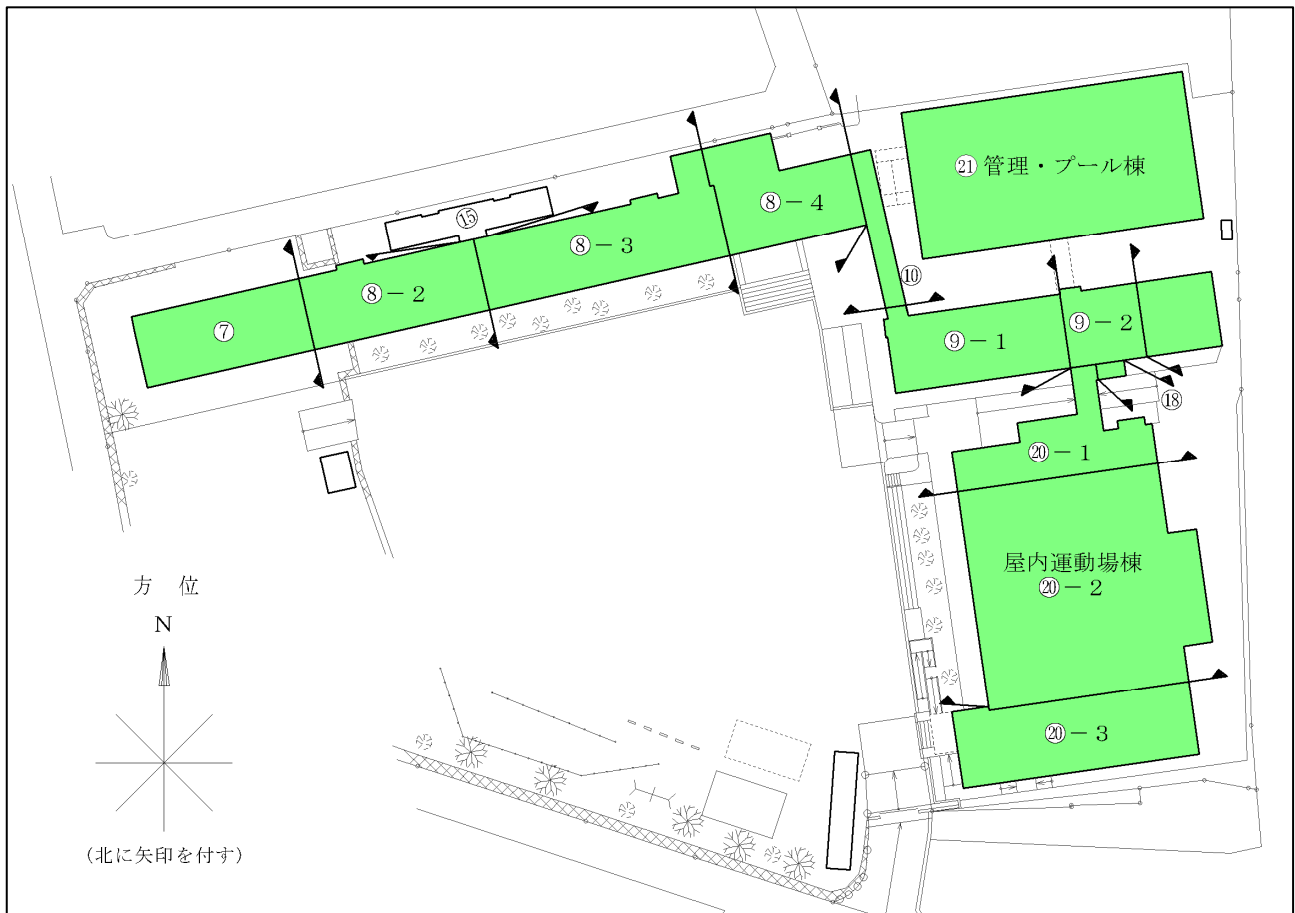
小浜小学校

棟番号	階数	建築年月	保有面積	Is値	q値	優先度	状況	診断完了年度	補強完了年度	備考
⑦	3	S41.02	765 m ²	0.74	2.76	—	耐震	21	22	
⑧	3	S41.12	2,148 m ²	0.72	2.70	—	耐震	21	23	
⑨	3	S44.05	1,328 m ²	0.72	2.60	—	耐震	21	25	
⑩	3	S44.05	104 m ²	0.72	2.86	—	耐震	21	—	※改修不要判定
⑱	3	H07.04	28 m ²	—	—	—	新耐震	—	—	
㉓	3	H08.08	2,701 m ²	—	—	—	新耐震	—	—	
㉔	2	H10.04	687 m ²	—	—	—	新耐震	—	—

- ・ ⑨棟について、耐震補強工事が完了しました。(Is値 0.41→0.72)
- ・ 全棟の耐震化が完了しました。

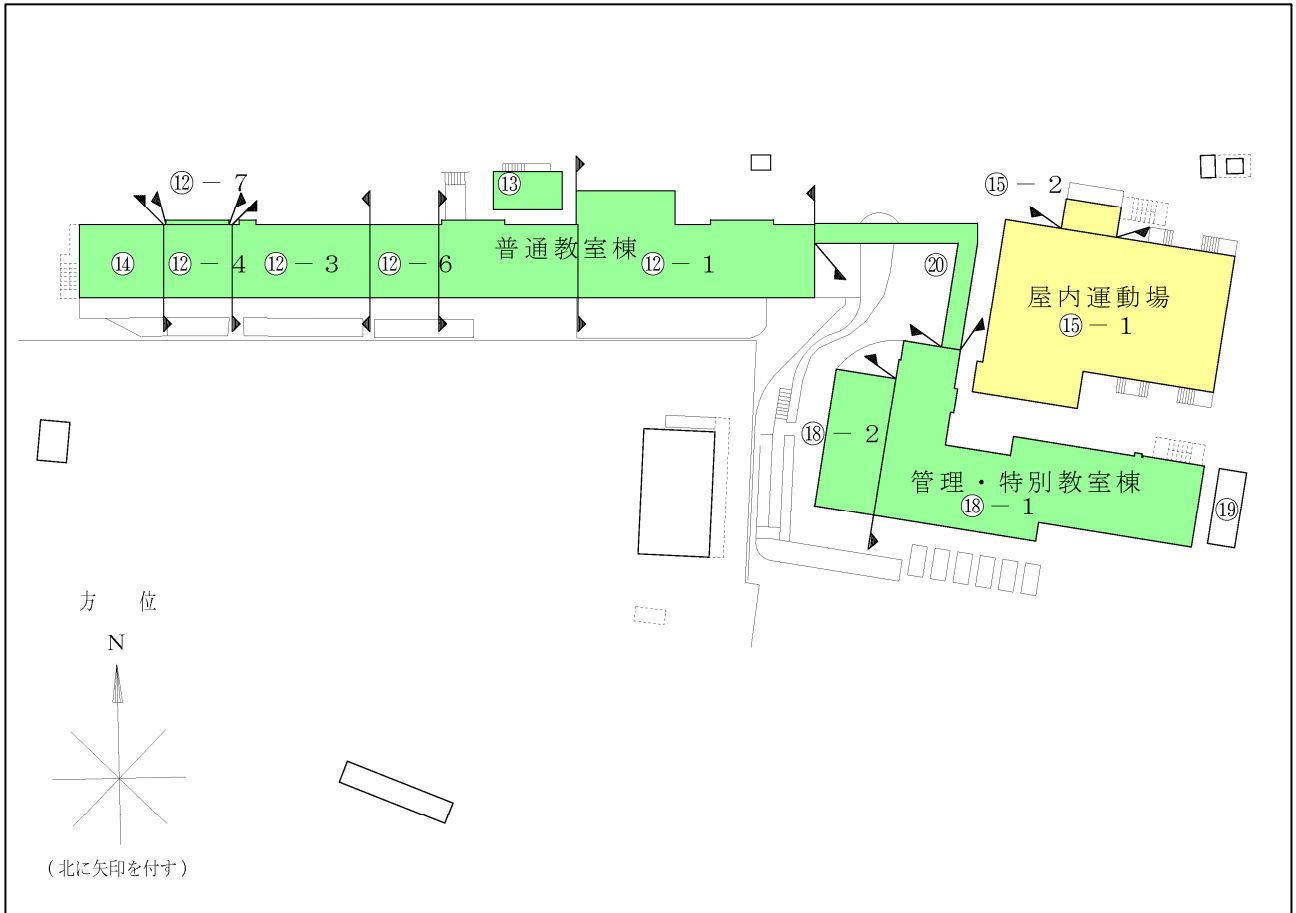
宝塚小学校

棟番号	階数	建築年月	保有面積	Is値	q値	優先度	状況	診断完了年度	補強完了年度	備考
⑫	4	S50.04	3,495 m ²	0.70	2.53	—	耐震	21	23	
⑬	2	S50.05	45 m ²	3.96	13.20	—	耐震	21	—	※改修不要判定
⑭	3	H14.03	314 m ²	—	—	—	新耐震	—	—	
⑮	2	S56.07	821 m ²	0.49	0.67	—	未耐震	21	27	
⑰	4	H08.12	2,722 m ²	—	—	—	新耐震	—	—	
⑳	3	H08.12	167 m ²	—	—	—	新耐震	—	—

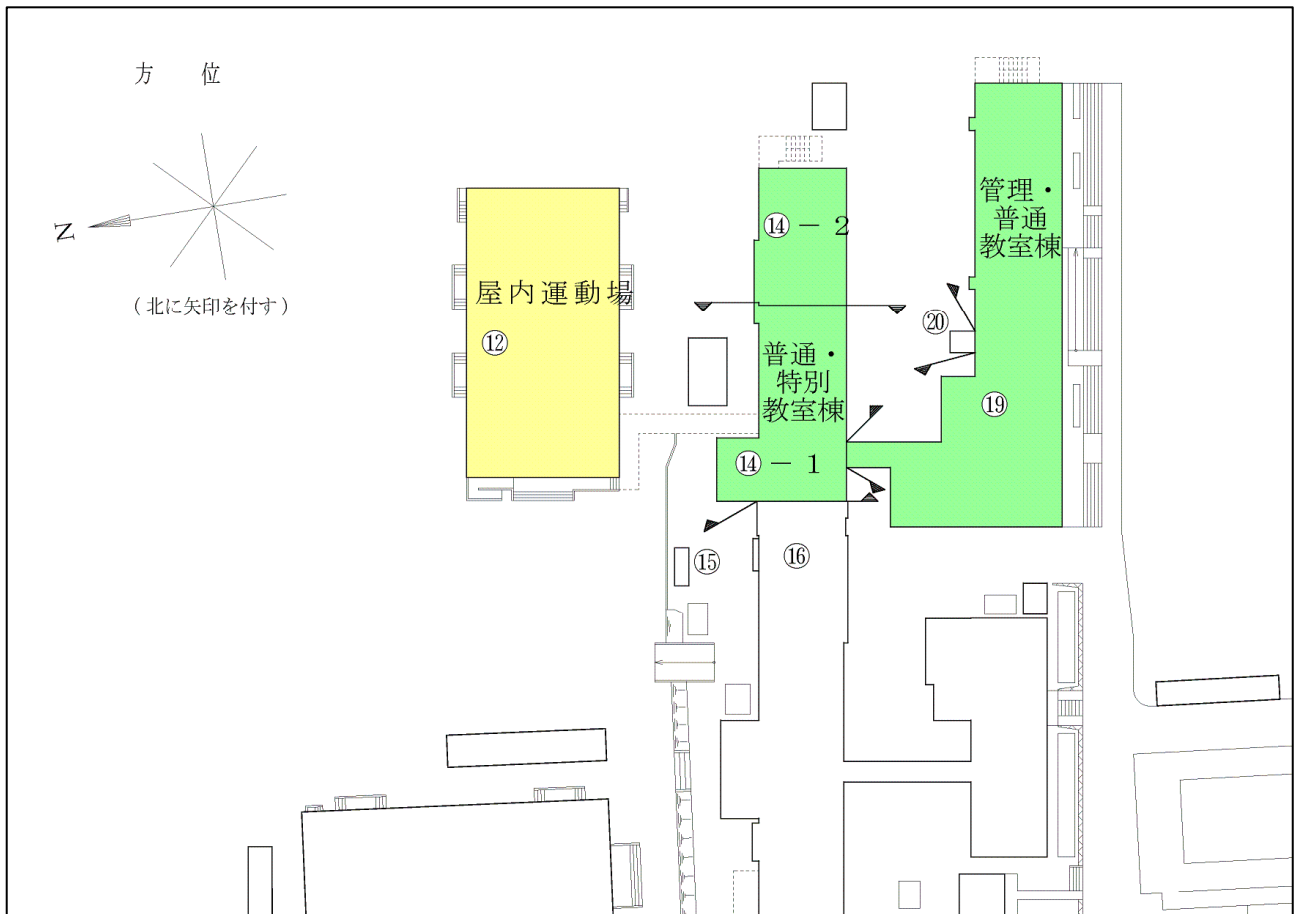
西谷小学校

棟番号	階数	建築年月	保有面積	Is値	q値	優先度	状況	診断完了年度	補強完了年度	備考
⑫	2	S49.06	666 m ²	0.58	0.63	—	未耐震	21	26	※補強工事施工中
⑭	4	S54.03	1,791 m ²	0.78	1.60	—	耐震	21	25	
⑯	—	—	—	—	—	—	—	—	—	※中学校施設扱い
⑲	2	S61.03	1,349 m ²	—	—	—	新耐震	—	—

- ・ ⑭棟について、耐震補強工事が完了しました。(Is値0.50→0.78)

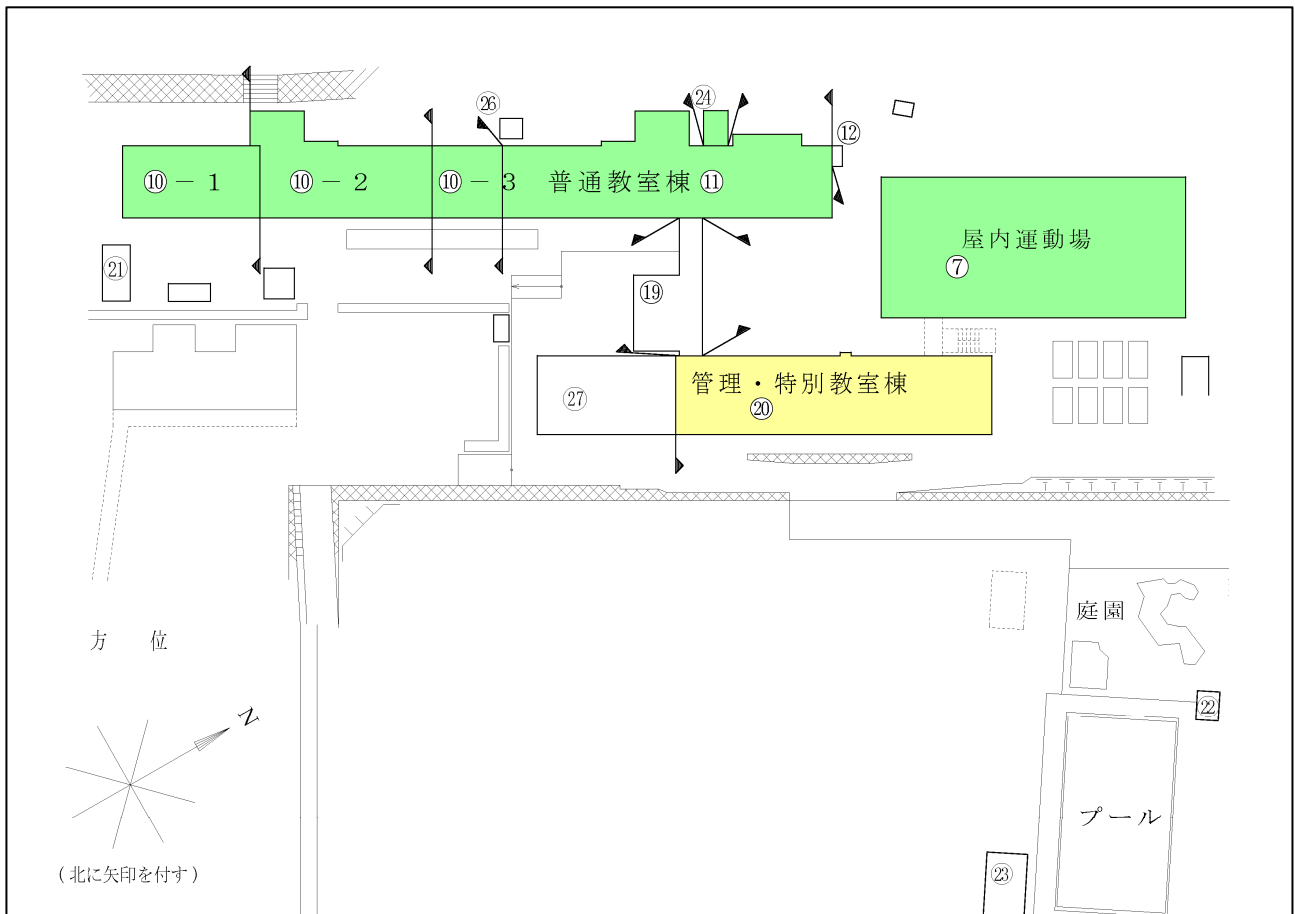
西山小学校

棟番号	階数	建築年月	保有面積	Is値	q値	優先度	状 況	診断完了年度	補強完了年度	備 考
⑦	2	S35.03	779 m ²	0.81	2.93	—	耐震	21	24	
⑩	4	S46.03	2,059 m ²	0.78	2.80	—	耐震	20	22	
⑪	4	S47.08	1,673 m ²	0.73	1.83	—	耐震	20	23	
⑳	3	S53.12	1,313 m ²	0.60	1.03	—	未耐震	20	26	※補強工事施工中
㉔	4	H11.10	59 m ²	—	—	—	新耐震	—	—

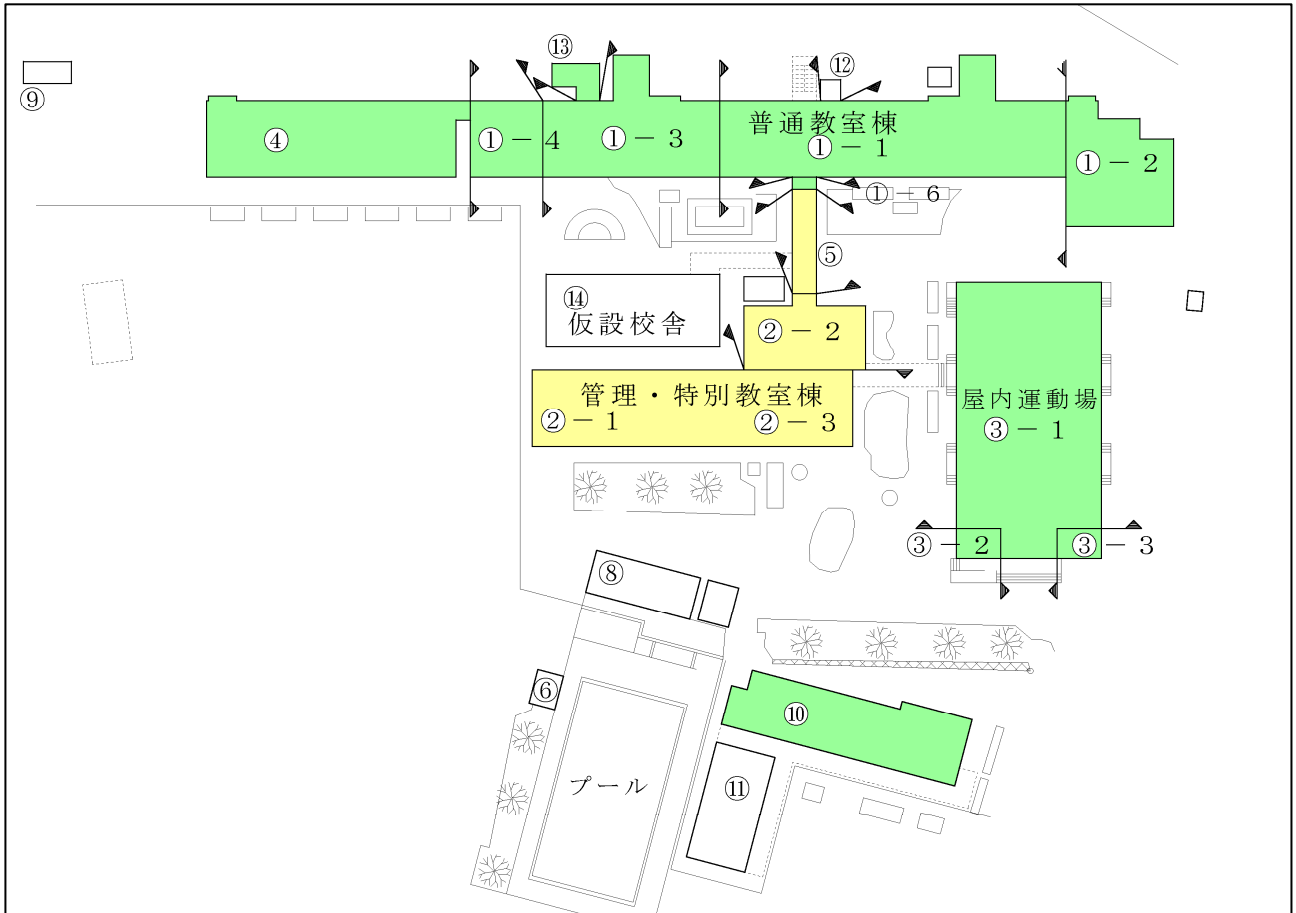
売布小学校

棟番号	階数	建築年月	保有面積	Is値	q値	優先度	状況	診断完了年度	補強完了年度	備考
①	4	S43.08	3,379 m ²	0.71	2.53	—	耐震	20	22	
②	4	S44.03	1,867 m ²	0.27	0.93	—	未耐震	20	27	
③	2	S46.03	666 m ²	0.85	3.26	—	耐震	21	24	
④	2	S56.04	602 m ²	1.09	1.86	—	耐震	21	—	※改修不要判定
⑤	2	S44.03	39 m ²	0.22	0.80	—	未耐震	20	27	
⑩	1	S47.03	229 m ²	1.46	5.10	—	耐震	21	—	※改修不要判定
⑬	4	H11.10	62 m ²	—	—	—	新耐震	—	—

- ②・⑤棟について、計画の見直しにより補強完了年度が変更になりました (26→27年度)

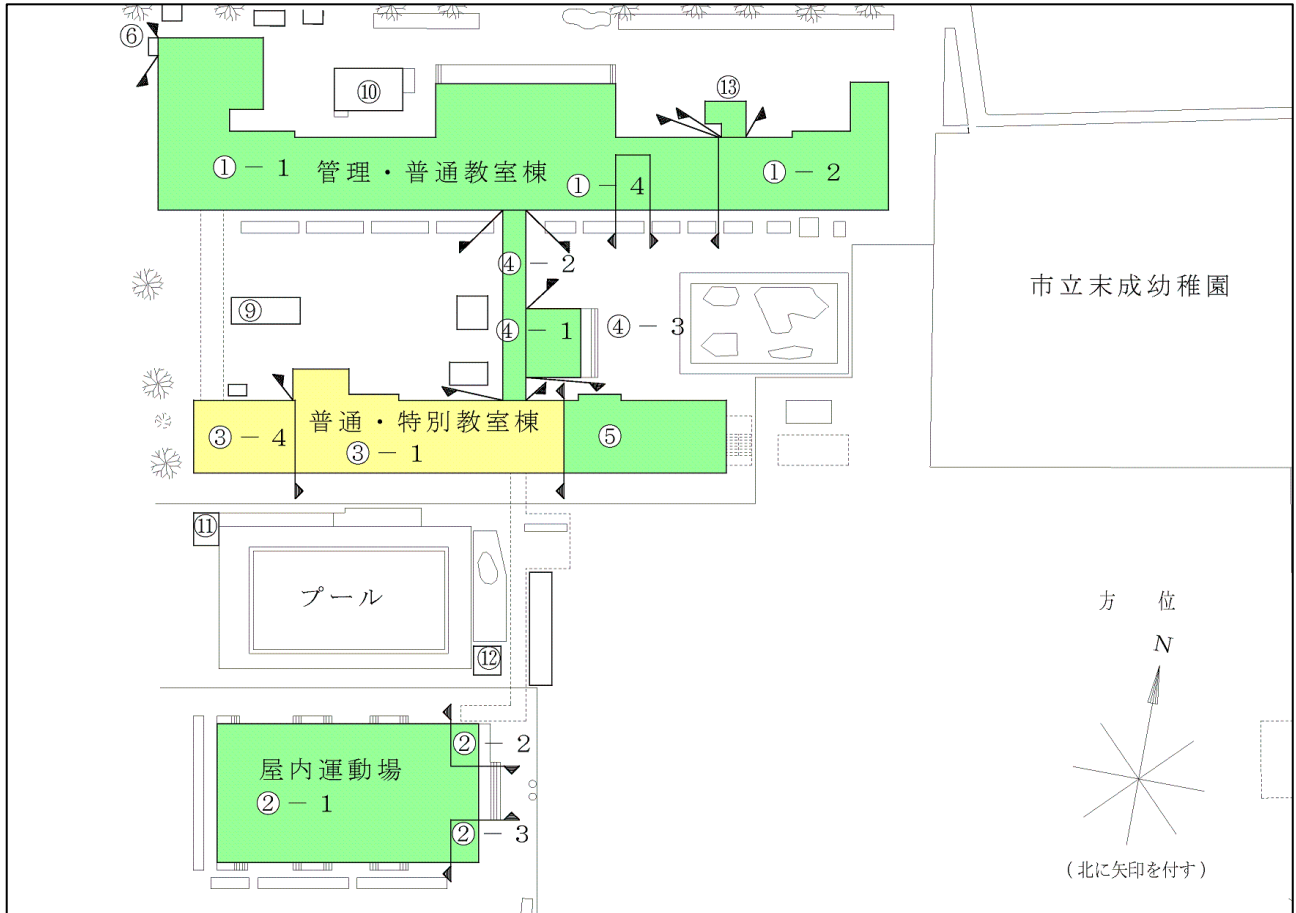
末成小学校

棟番号	階数	建築年月	保有面積	Is値	q値	優先度	状況	診断完了年度	補強完了年度	備考
①	4	S46.12	4,291 m ²	0.74	2.53	—	耐震	20	23	
②	2	S48.03	713 m ²	0.82	3.53	—	耐震	20	21	
③	4	S48.08	2,103 m ²	0.34	1.20	—	未耐震	20	26	※補強工事施工中
④	2	S49.08	240 m ²	0.87	1.20	—	耐震	20	25	
⑤	4	S49.08	825 m ²	0.70	2.40	—	耐震	20	25	
⑬	4	H11.09	67 m ²	—	—	—	新耐震	—	—

- ・ ④棟について、耐震補強工事が完了しました。(Is値0.66→0.87)
- ・ ⑤棟について、耐震補強工事が完了しました。(Is値0.47→0.70)
- ・ ①棟について、面積計算に誤りがあったため、修正しました。

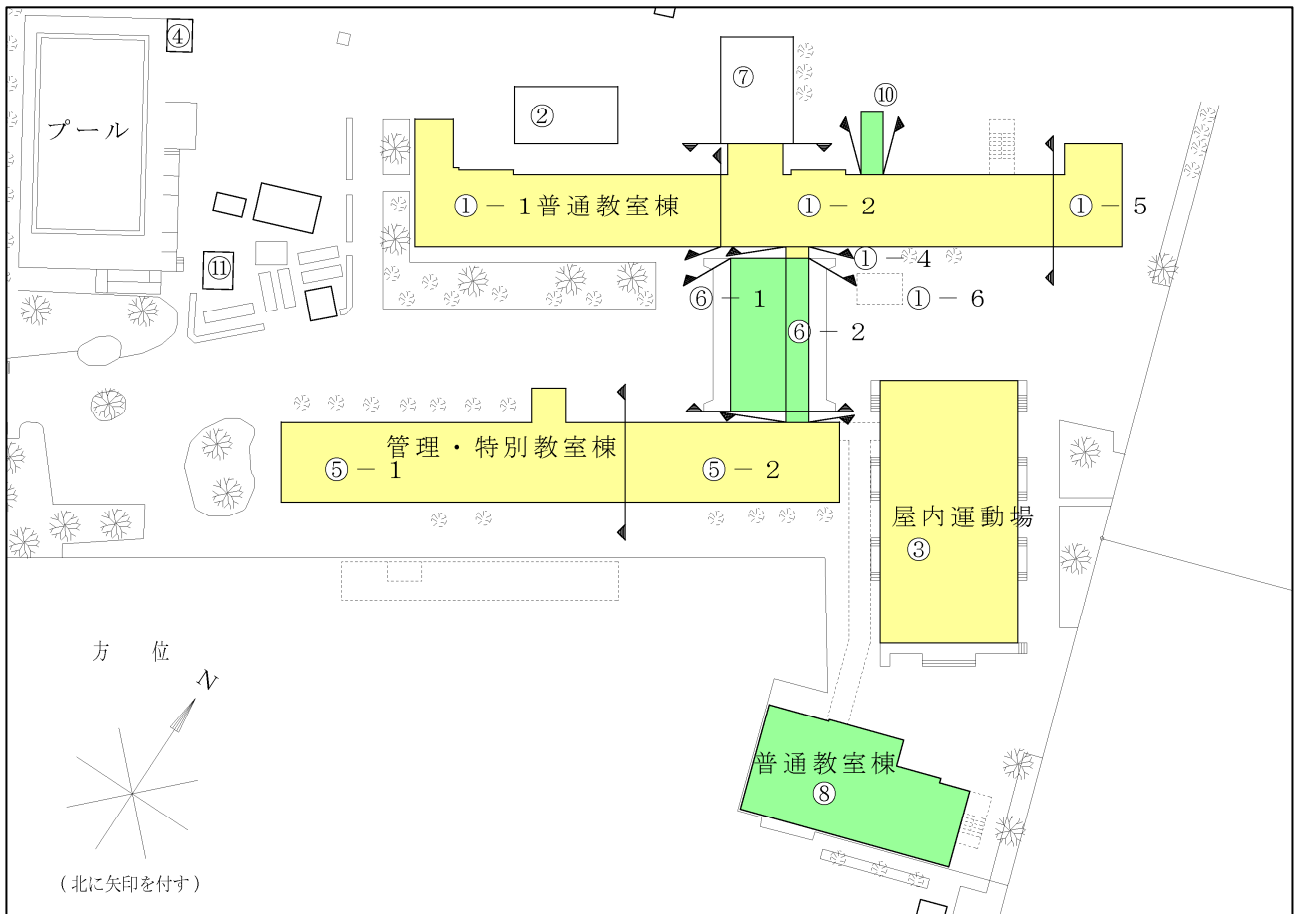
安倉小学校

棟番号	階数	建築年月	保有面積	Is値	q値	優先度	状況	診断完了年度	補強完了年度	備考
①	4	S48.03	3,947 m ²	0.52	1.83	—	未耐震	21	26	※補強工事施工中
③	2	S49.06	666 m ²	0.58	0.63	—	未耐震	21	27	
⑤	3	S50.03	2,305 m ²	0.64	2.26	—	未耐震	21	27	
⑥	2	S48.05	273 m ²	1.23	1.53	—	耐震	21	—	※改修不要判定
⑧	2	S55.05	695 m ²	1.18	4.13	—	耐震	21	—	※改修不要判定
⑩	4	H09.03	71 m ²	—	—	—	新耐震	—	—

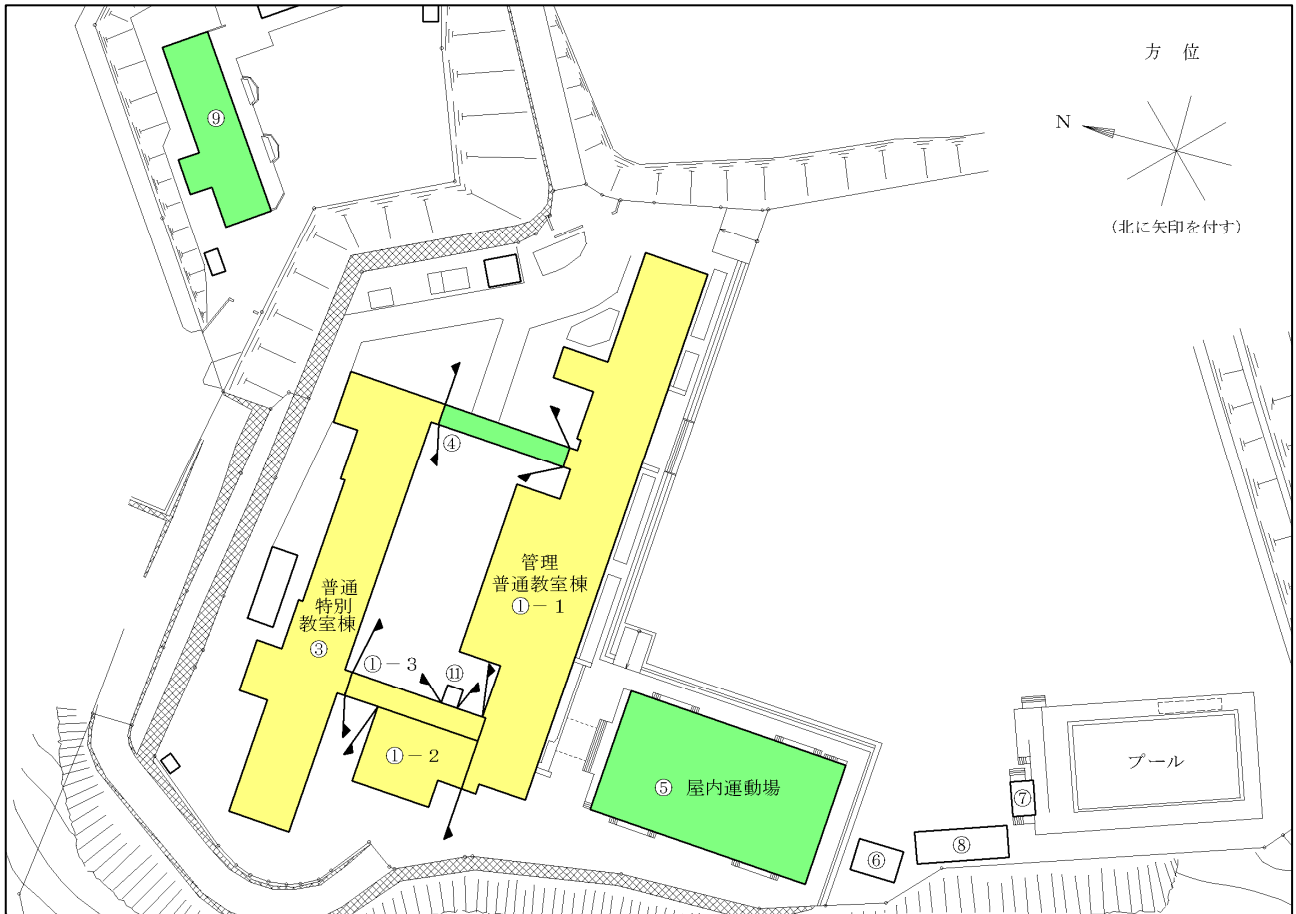
中山桜台小学校

棟番号	階数	建築年月	保有面積	Is値	q値	優先度	状況	診断完了年度	補強完了年度	備考
①	3	S51.03	3,203 m ²	0.52	1.06	—	未耐震	21	26	※補強工事施工中
③	4	S51.03	3,001 m ²	0.49	1.67	—	未耐震	21	27	
④	3	S51.03	124 m ²	0.97	1.03	—	耐震	21	—	※改修不要判定
⑤	2	S51.03	682 m ²	0.92	1.03	—	耐震	21	25	
⑨	1	S53.08	237 m ²	0.96	1.61	—	耐震	21	—	※改修不要判定

- ⑤棟について、耐震補強工事が完了しました。(Is値0.31→0.92)
- ①棟について、計画の見直しにより補強完了年度が変更になりました(27→26年度)
- ③棟について、計画の見直しにより補強完了年度が変更になりました(26→27年度)

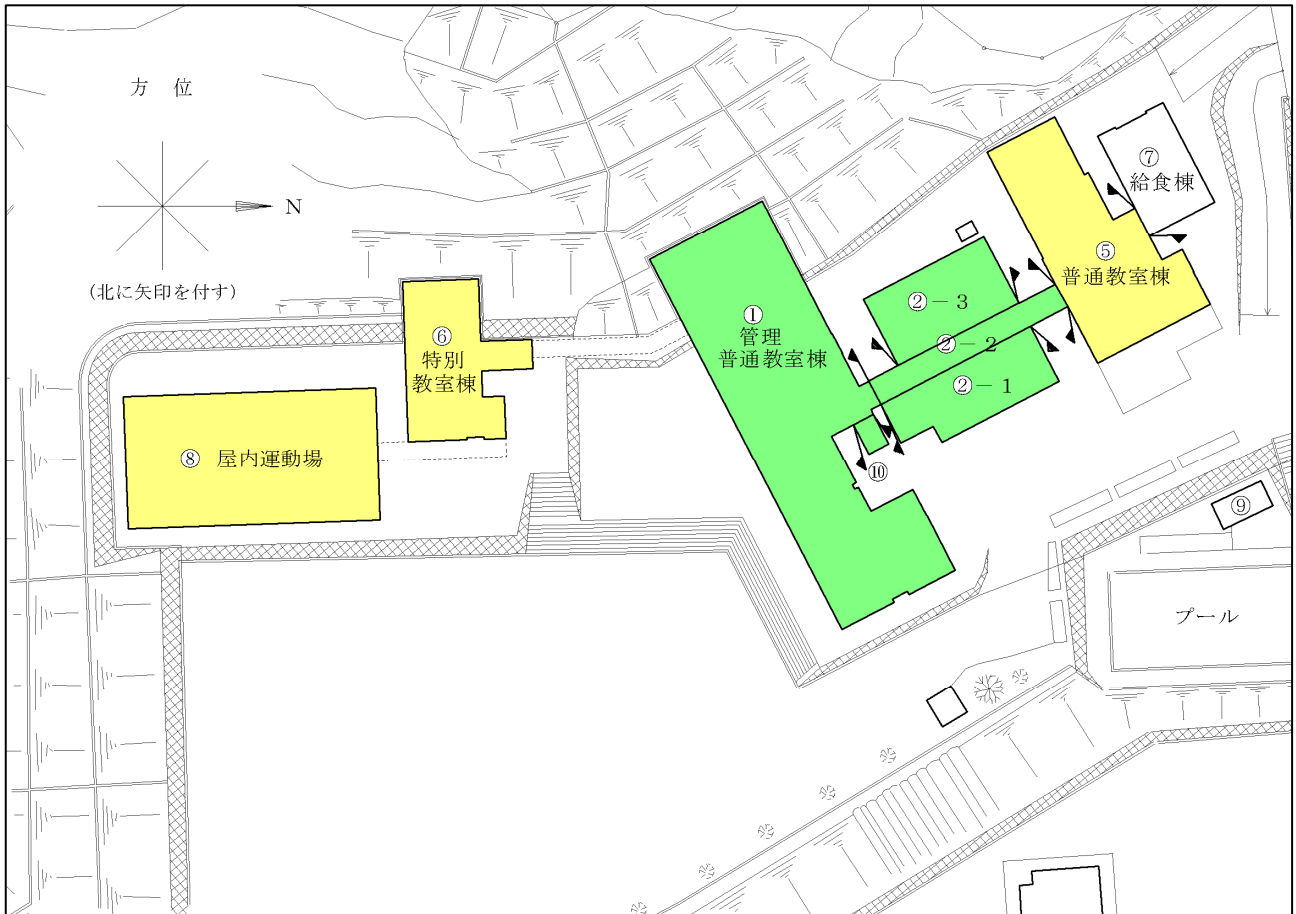
長尾台小学校

棟番号	階数	建築年月	保有面積	Is 値	q 値	優先度	状況	診断完了年度	補強完了年度	備考
①	4	S52.03	2,980 m ²	0.74	2.60	—	耐震	21	25	
②	3	S52.03	647 m ²	0.94	1.30	—	耐震	21	—	※改修不要判定
⑤	4	S52.05	1,755 m ²	0.42	1.50	—	未耐震	21	27	
⑥	3	S52.05	726 m ²	0.50	2.20	—	未耐震	21	26	※補強工事施工中
⑧	2	S52.05	721 m ²	0.32	0.36	—	未耐震	21	26	※補強工事施工中
⑩	4	H12.11	56 m ²	—	—	—	新耐震	—	—

- ①棟について、耐震補強工事が完了しました。(Is 値 0.33→0.74)

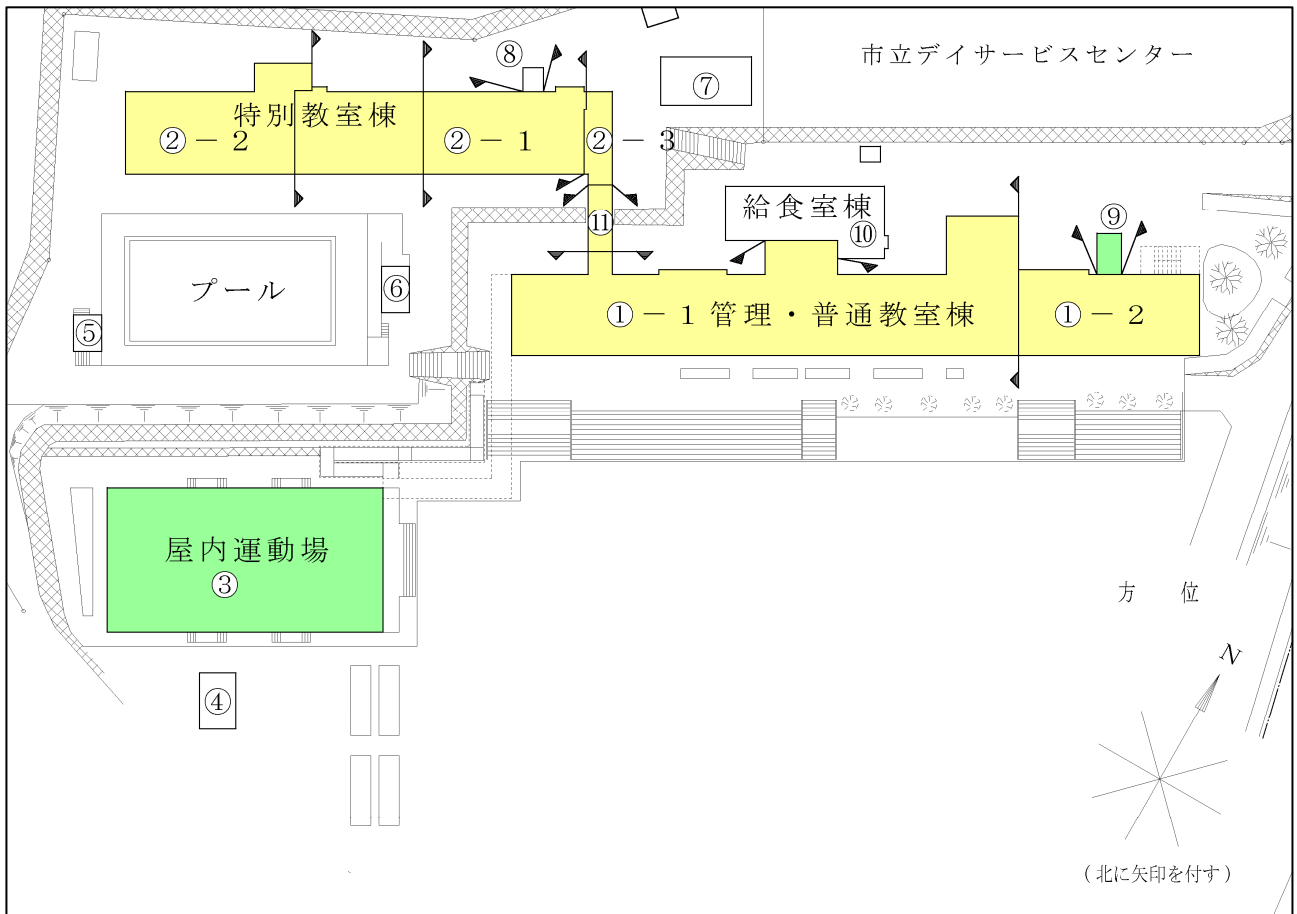
逆瀬台小学校

棟番号	階数	建築年月	保有面積	Is値	q値	優先度	状況	診断完了年度	補強完了年度	備考
①	4	S52.03	3,758 m ²	0.53	1.88	—	未耐震	21	26	※補強工事施工中
②	3	S52.03	1,893 m ²	0.57	1.31	—	未耐震	21	27	
③	2	S52.03	674 m ²	0.82	1.26	—	耐震	21	22	
⑨	4	H13.10	63 m ²	—	—	—	新耐震	—	—	
⑪	3	S59.03	50 m ²	0.31	0.61	—	未耐震	21	27

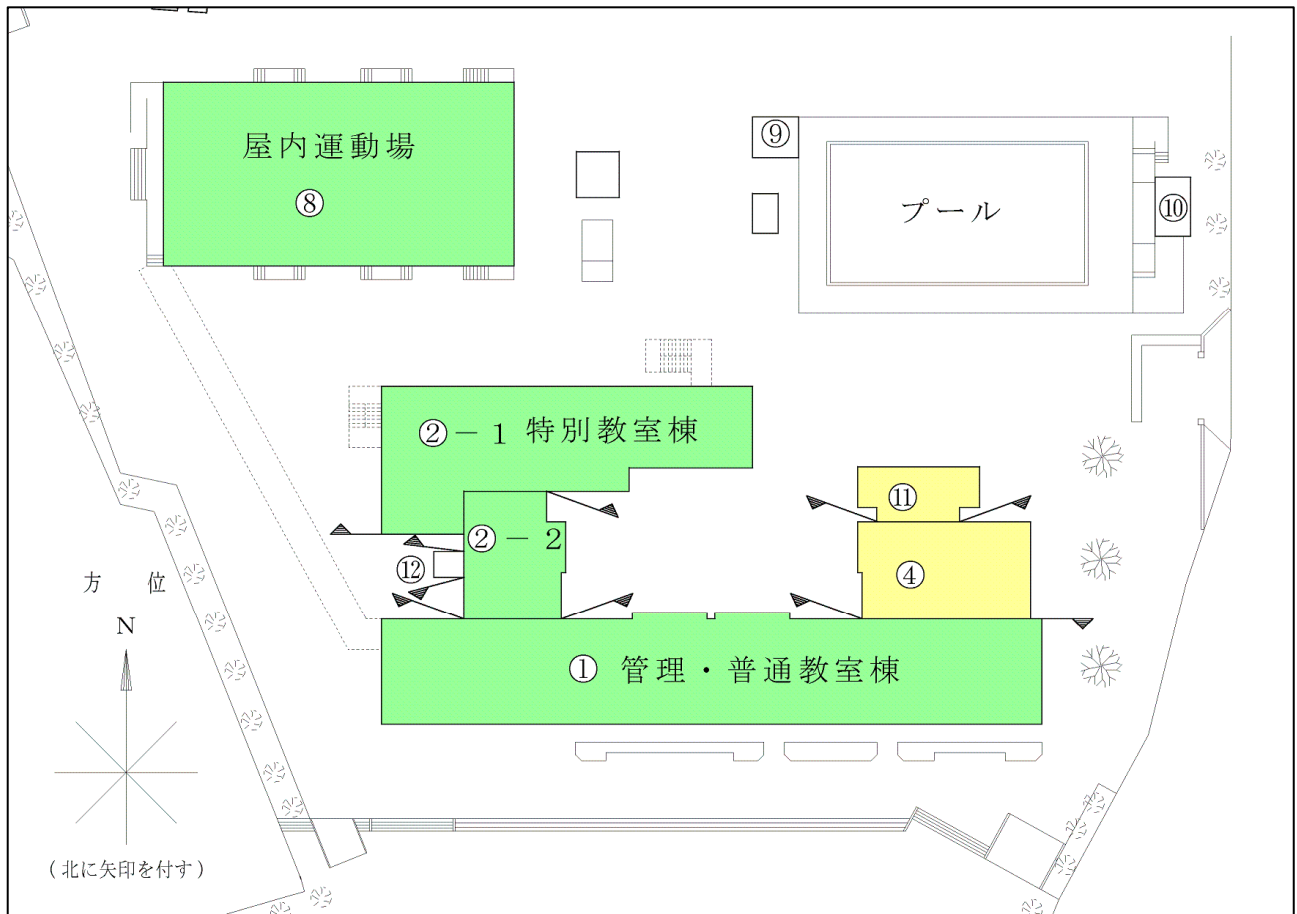
光明小学校

棟番号	階数	建築年月	保有面積	Is値	q値	優先度	状況	診断完了年度	補強完了年度	備考
①	4	S54.03	2,701 m ²	0.72	1.53	—	耐震	21	23	
②	4	S54.03	1,746 m ²	0.70	1.63	—	耐震	21	25	
④	4	S54.03	476 m ²	0.46	1.57	—	未耐震	21	26	※補強工事施工中
⑧	2	S54.03	675 m ²	0.81	1.23	—	耐震	21	—	※改修不要判定
⑪	2	S54.03	110 m ²	—	—	④	未耐震	—	26	※一部取壊し予定

- ②棟について、耐震補強工事が完了しました。(Is値0.34→0.70)

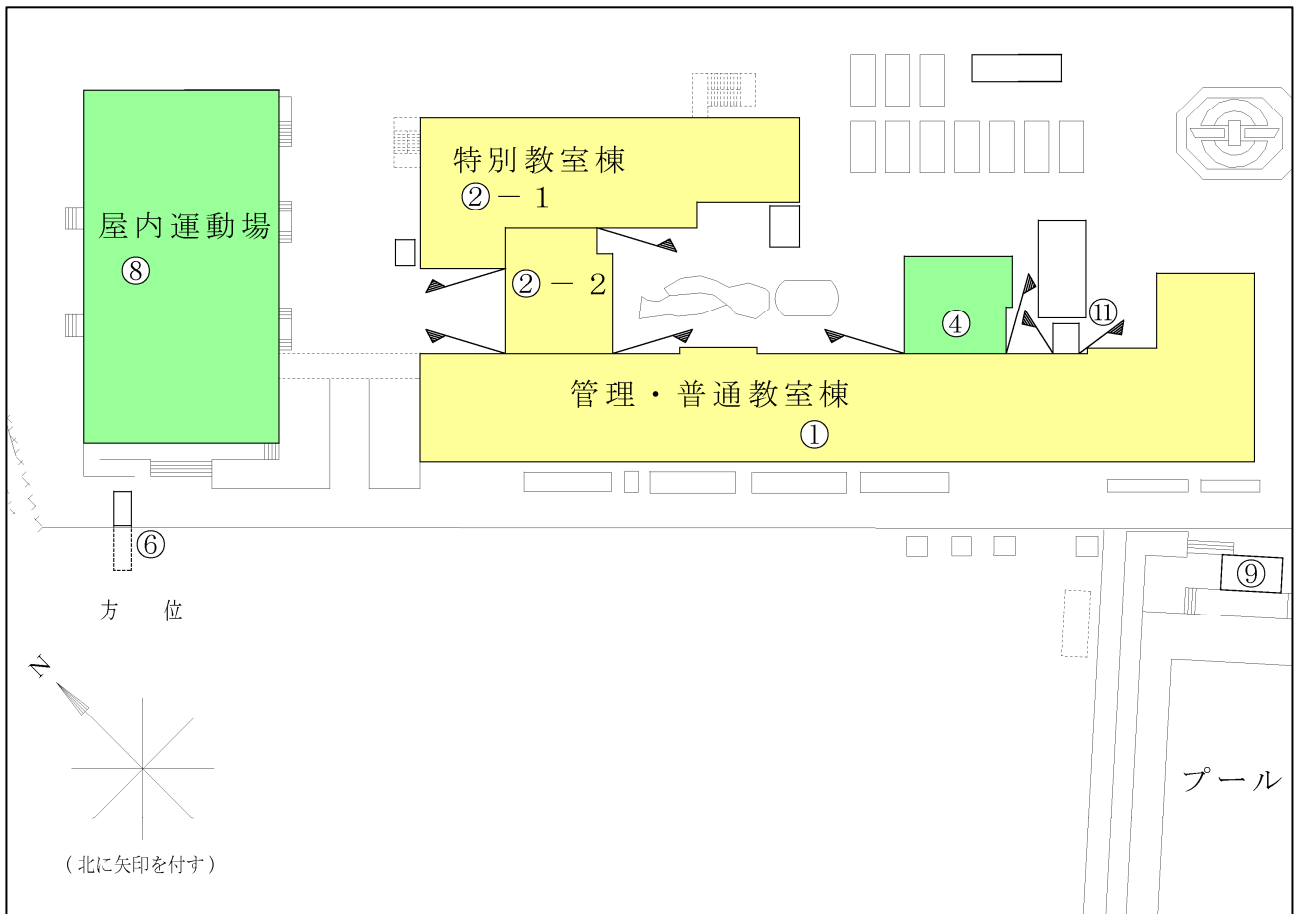
末広小学校

棟番号	階数	建築年月	保有面積	Is値	q値	優先度	状 況	診断完了年度	補強完了年度	備 考
①	4	S54.03	3,177 m ²	0.31	1.40	—	未耐震	21	26	※補強工事施工中
②	4	S54.03	1,745 m ²	0.31	1.53	—	未耐震	21	27	
④	4	S54.03	412 m ²	0.71	2.43	—	耐震	21	—	※改修不要判定
⑧	2	S54.03	674 m ²	0.78	1.30	—	耐震	21	—	※改修不要判定

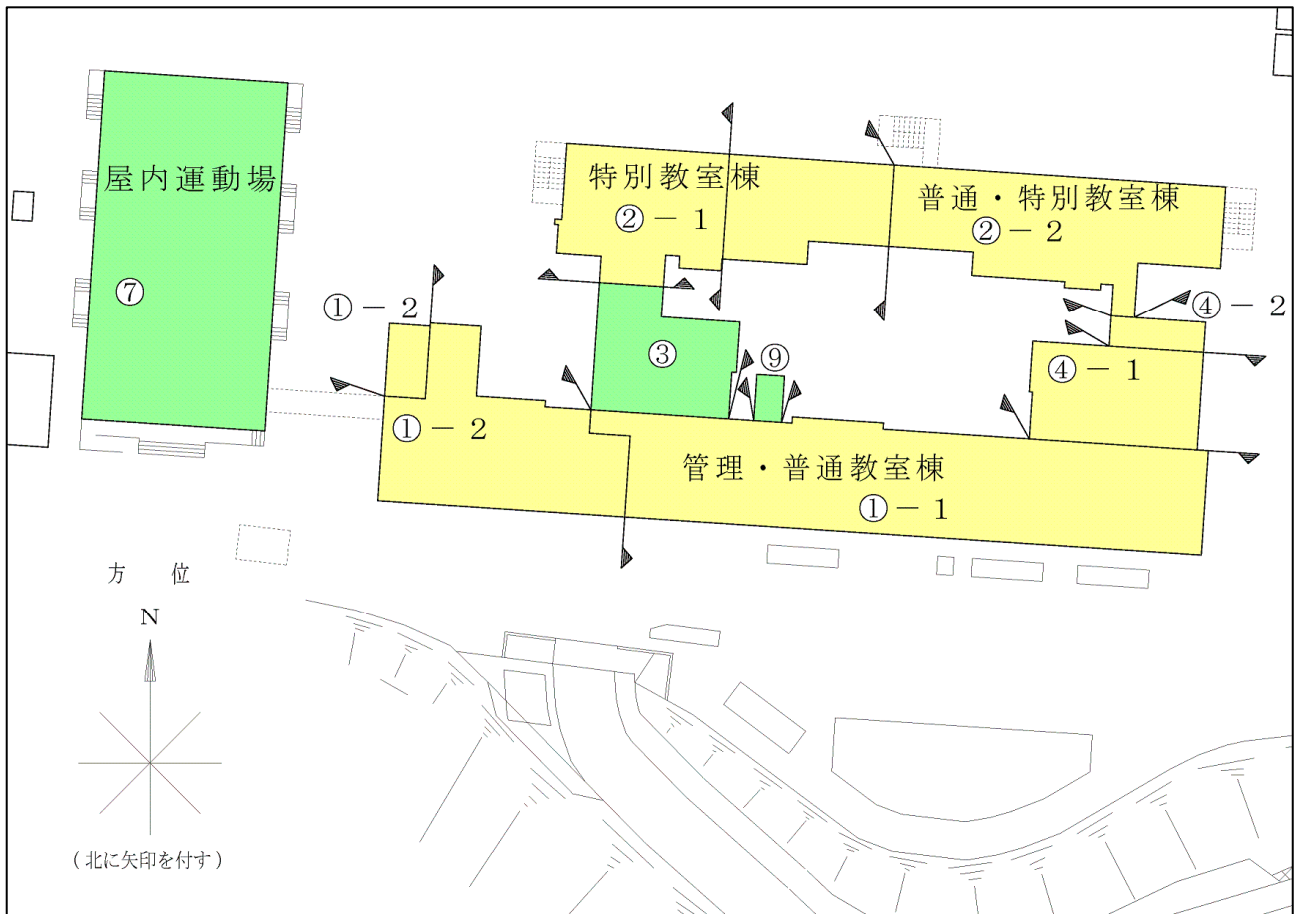
中山五月台小学校

棟番号	階数	建築年月	保有面積	Is値	q値	優先度	状況	診断完了年度	補強完了年度	備考
①	4	S54.03	3,401 m ²	0.38	1.39	—	未耐震	21	26	※補強工事施工準備中
②	3	S54.03	1,767 m ²	0.44	1.56	—	未耐震	21	27	
③	4	S54.03	613 m ²	0.72	2.55	—	耐震	21	25	
④	4	S54.03	489 m ²	0.35	1.23	—	未耐震	21	27	
⑦	2	S54.03	674 m ²	0.78	1.23	—	耐震	21	24	
⑨	4	H18.11	50 m ²	—	—	—	新耐震	—	—

- ・ ③棟について、耐震補強工事が完了しました。(Is値0.28→0.72)

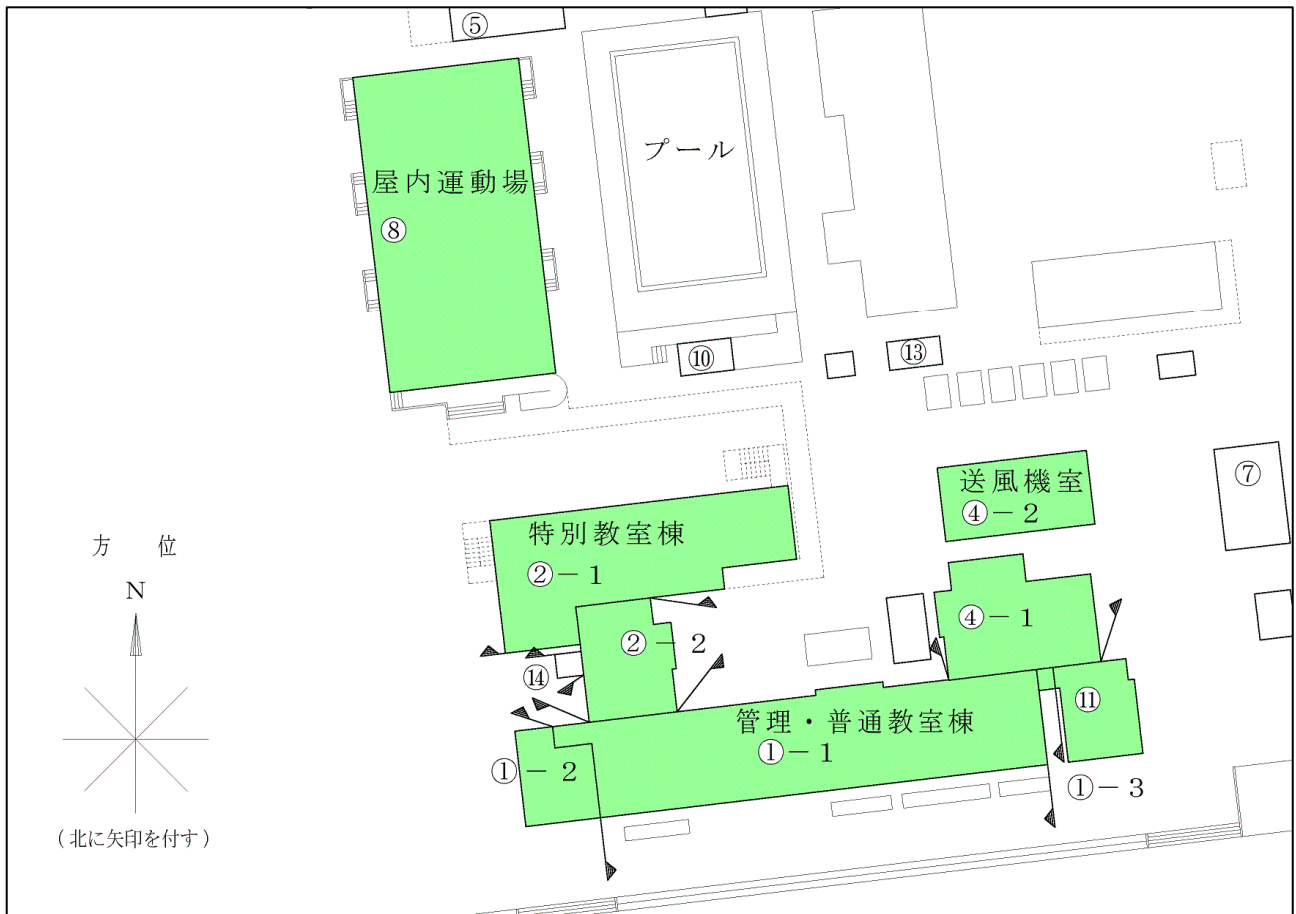
高司小学校

棟番号	階数	建築年月	保有面積	Is値	q値	優先度	状況	診断完了年度	補強完了年度	備考
①	4	S54.04	2,383 m ²	0.75	2.13	—	耐震	20	22	
②	4	S54.04	1,560 m ²	0.79	2.77	—	耐震	20	25	
④	4	S54.04	700 m ²	0.78	1.26	—	耐震	20	23	
⑧	2	S54.04	674 m ²	0.85	1.30	—	耐震	21	—	※改修不要判定
⑪	4	S58.03	332 m ²	—	—	—	新耐震	—	—

- ・ ②棟について、耐震補強工事が完了しました。(Is値0.34→0.79)
- ・ 全棟の耐震化が完了しました。

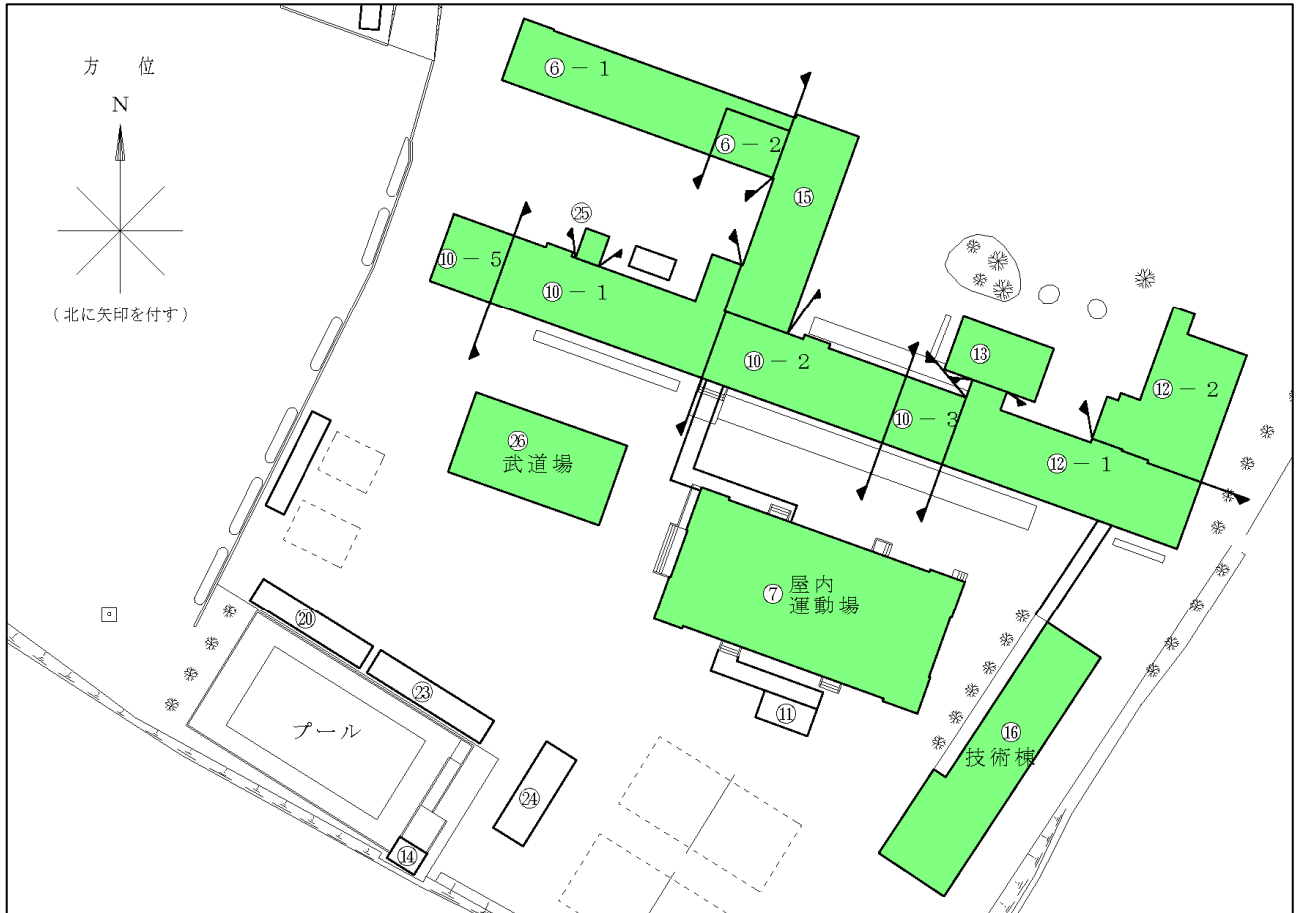
宝塚中学校

棟番号	階数	建築年月	保有面積	Is値	q値	優先度	状況	診断完了年度	補強完了年度	備考
⑥	2	S37.03	731 m ²	0.76	1.40	—	耐震	21	25	
⑦	2	S41.01	804 m ²	0.94	3.46	—	耐震	21	22	
⑩	4	S45.03	3,240 m ²	0.72	2.66	—	耐震	21	23	
⑫	4	S47.03	2,483 m ²	0.72	2.63	—	耐震	21	24	
⑬	2	S47.03	216 m ²	0.75	2.60	—	耐震	21	24	
⑮	2	S49.03	615 m ²	0.78	1.20	—	耐震	21	25	
⑯	1	S50.05	389 m ²	0.96	1.17	—	耐震	21	—	※改修不要判定
⑳	4	H15.12	68 m ²	—	—	—	新耐震	—	—	
㉑	1	H24.03	268 m ²	—	—	—	新耐震	—	—

- ・ ⑥棟について、耐震補強工事が完了しました。(Is値0.25→0.76)
- ・ ⑮棟について、耐震補強工事が完了しました。(Is値0.44→0.78)
- ・ 全棟の耐震化が完了しました。

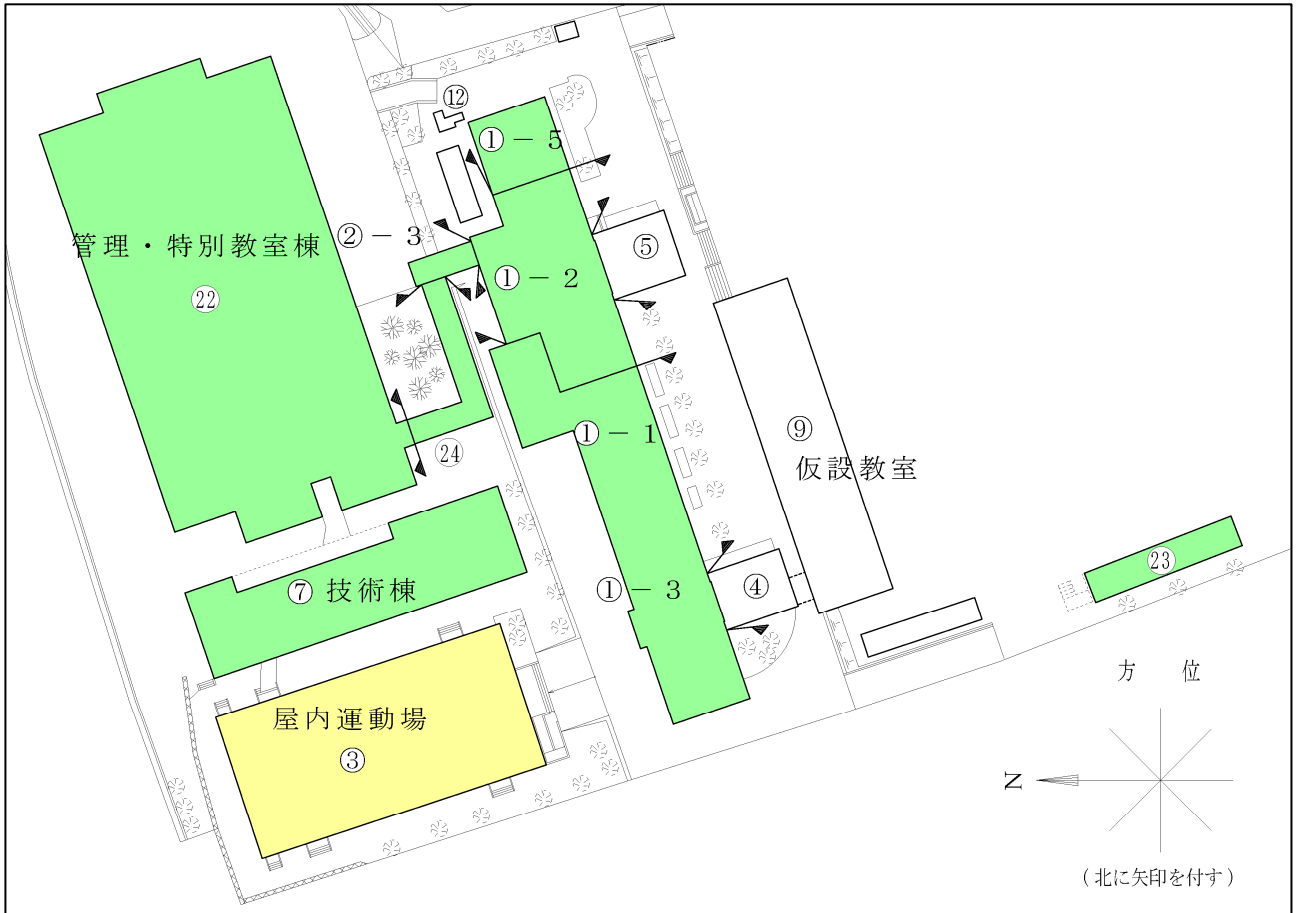
長尾中学校

棟番号	階数	建築年月	保有面積	Is値	q値	優先度	状況	診断完了年度	補強完了年度	備考
①	4	S43.03	3,294 m ²	0.70	2.60	—	耐震	21	23	
②	2	S45.03	48 m ²	0.86	1.13	—	耐震	21	—	※改修不要判定
③	2	S40.03	689 m ²	0.20	0.43	—	未耐震	21	27	
⑦	1	S46.06	400 m ²	0.80	1.46	—	耐震	21	—	※改修不要判定
②②	3	H08.12	3,844 m ²	—	—	—	新耐震	—	—	
②③	2	H08.12	144 m ²	—	—	—	新耐震	—	—	
②④	2	H08.12	75 m ²	—	—	—	新耐震	—	—

- ③棟について、計画の見直しにより補強完了年度が変更になりました (26→27年度)
