宝塚市立学校施設の耐震化状況について

「地震防災対策特別措置法」第6条の2第2項の規定に基づき、宝塚市立学校園施設の耐震化状況及び耐震診断の実施結果を公表します。

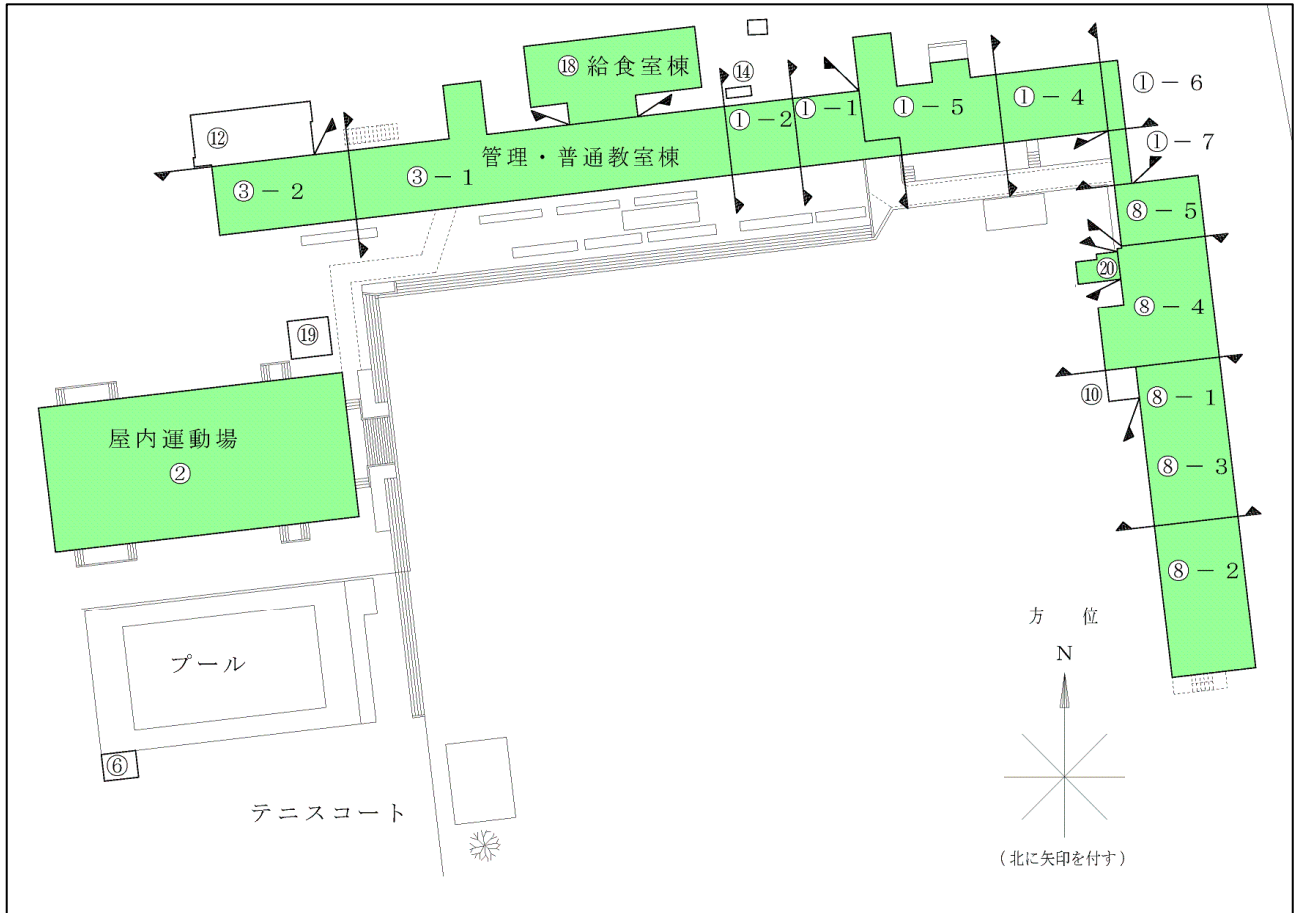
宝梅中学校

棟番号	階数	建築年月	保有面積	Is値	q値	優先度	状況	診断完了年度	補強完了年度	備考
①	3	S36.09	1,721 m ²	0.70	1.83	—	耐震	20	21	
②	2	S40.03	790 m ²	0.77	3.53	—	耐震	21	25	
③	3	S37.03	1,805 m ²	0.71	2.37	—	耐震	20	24	
⑧	4	S48.03	2,858 m ²	0.72	1.70	—	耐震	20	22	
⑱	3	H03.02	257 m ²	—	—	—	新耐震	—	—	
⑳	4	H17.11	73 m ²	—	—	—	新耐震	—	—

- ・ ②棟について、耐震補強工事が完了しました。(Is値 0.62→0.77)
- ・ 全棟の耐震化が完了しました。

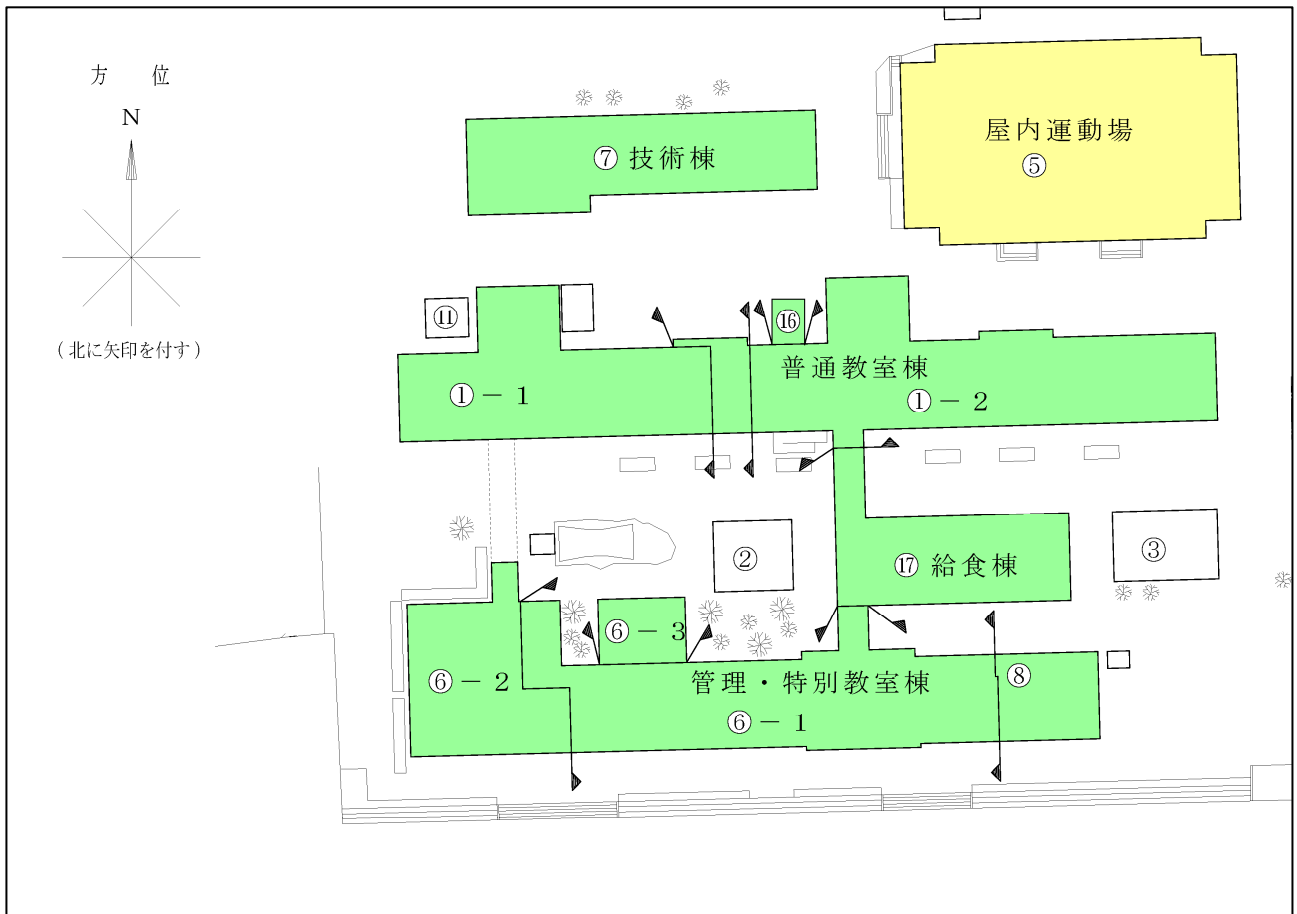
高司中学校

棟番号	階数	建築年月	保有面積	Is値	q値	優先度	状況	診断完了年度	補強完了年度	備考
①	4	S51.06	4,560 m ²	0.70	2.46	—	耐震	21	23	
⑤	2	S52.03	888 m ²	0.55	0.60	—	未耐震	21	26	
⑥	3	S52.05	2,661 m ²	0.75	2.63	—	耐震	21	24	
⑦	1	S54.03	388 m ²	0.77	10.33	—	耐震	21	—	※改修不要判定
⑧	3	S59.03	347 m ²	—	—	—	新耐震	—	—	
⑯	4	H11.10	82 m ²	—	—	—	新耐震	—	—	
⑰	3	S51.06	523 m ²	0.75	2.63	—	耐震	21	—	※改修不要判定

- ⑤棟について、計画の見直しにより補強完了年度が変更になりました (27→26年度)

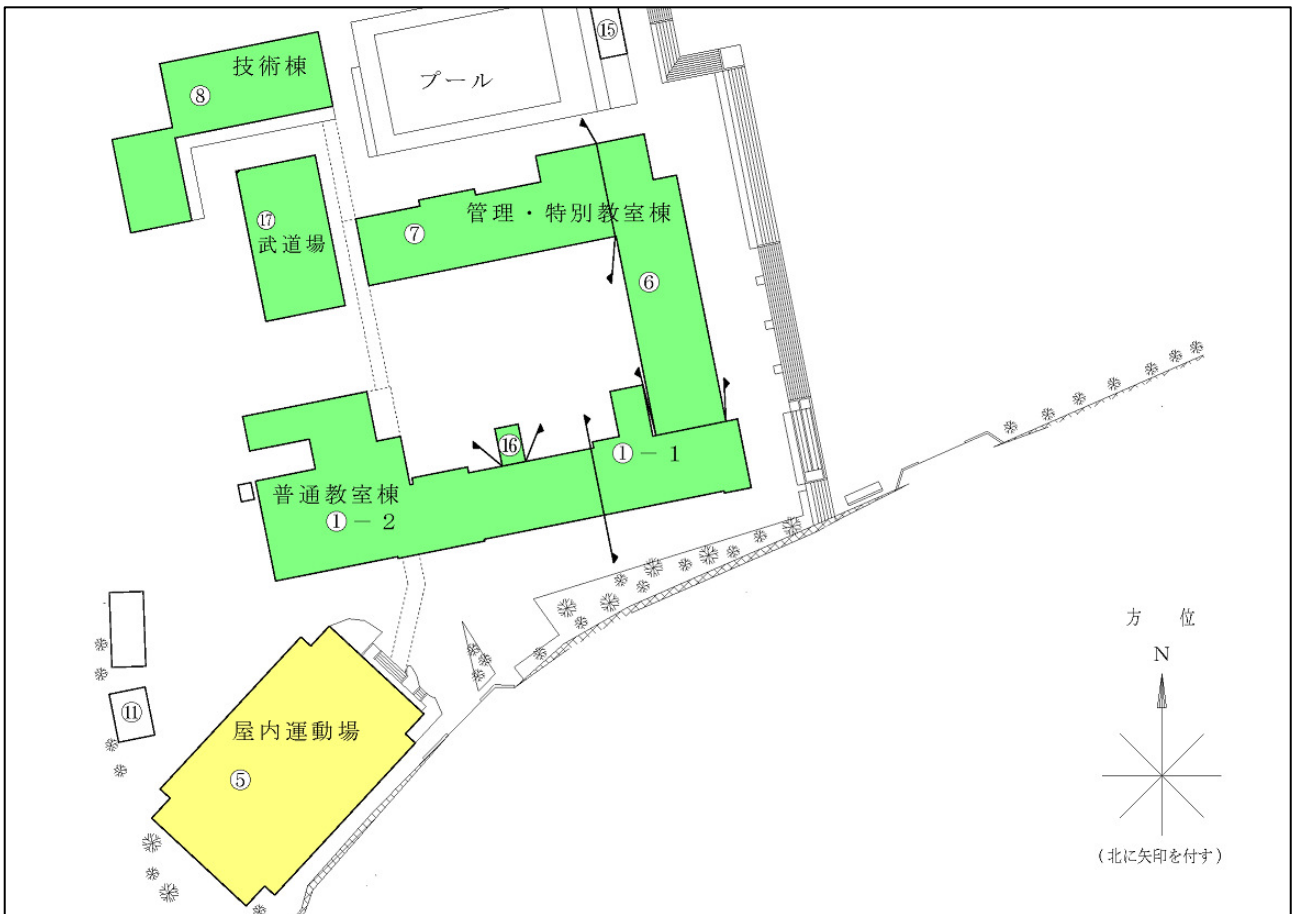
南ひばりガ丘中学校

棟番号	階数	建築年月	保有面積	Is値	q値	優先度	状況	診断完了年度	補強完了年度	備考
①	4	S51.05	3,963 m ²	0.72	2.53	—	耐震	21	24	
⑤	2	S52.03	888 m ²	0.55	0.60	—	未耐震	21	26	
⑥	4	S52.05	1,464 m ²	0.71	1.63	—	耐震	21	25	
⑦	4	S52.05	1,651 m ²	0.73	1.76	—	耐震	21	22	
⑧	1	S54.03	391 m ²	0.89	2.74	—	耐震	21	—	※改修不要判定
⑫	4	H13.11	79 m ²	—	—	—	新耐震	—	—	
⑬	1	H23.03	268 m ²	—	—	—	新耐震	—	—

- ・ ⑥棟について、耐震補強工事が完了しました。(Is値 0.34→0.71)
- ・ ⑤棟について、計画の見直しにより補強完了年度が変更になりました (27→26年度)

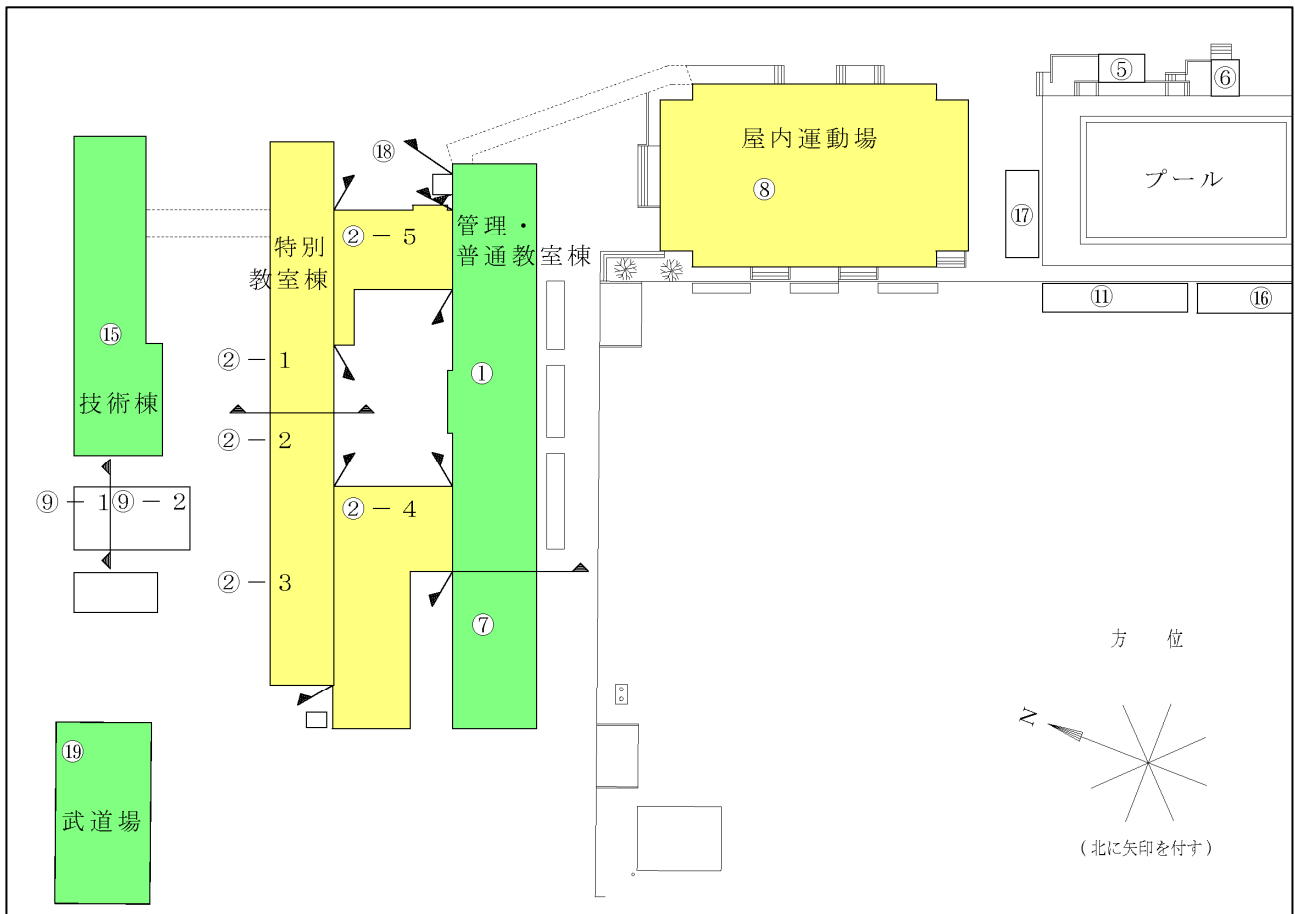
安倉中学校

棟番号	階数	建築年月	保有面積	Is値	q値	優先度	状況	診断完了年度	補強完了年度	備考
①	4	S53.03	2,161 m ²	0.73	2.40	—	耐震	21	23	
②	4	S53.03	3,540 m ²	0.37	0.93	—	未耐震	21	26	※補強工事施工準備中
⑦	3	S59.03	590 m ²	—	—	—	新耐震	—	—	
⑧	2	S53.03	888 m ²	0.53	0.60	—	未耐震	21	27	
⑮	1	S59.03	388 m ²	—	—	—	新耐震	—	—	
⑱	1	H23.03	268 m ²	—	—	—	新耐震	—	—

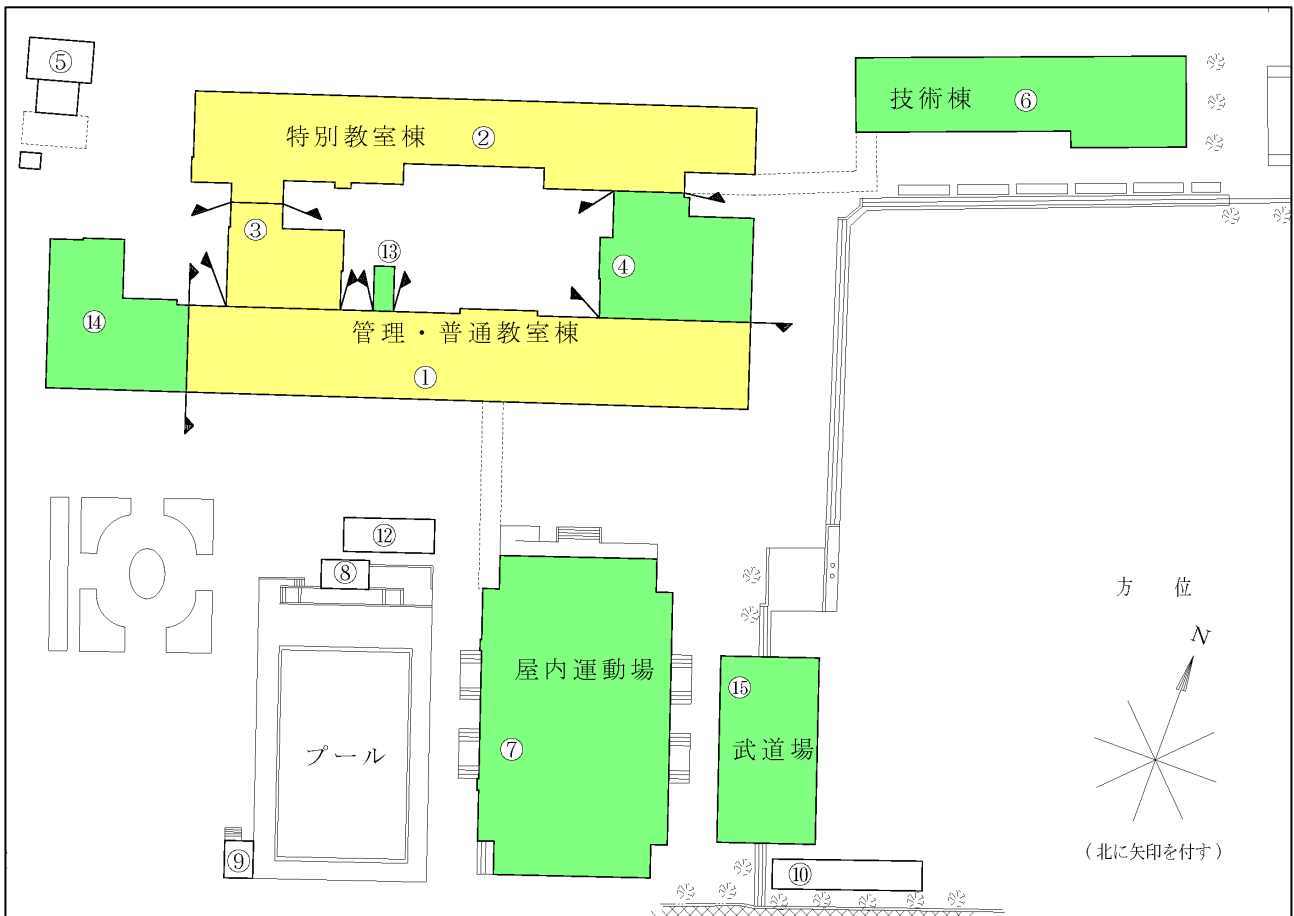
中山五月台中学校

棟番号	階数	建築年月	保有面積	Is値	q値	優先度	状況	診断完了年度	補強完了年度	備考
①	4	S55.03	2,623 m ²	0.36	1.37	—	未耐震	21	26	※補強工事施工中
②	3	S55.03	1,655 m ²	0.43	1.23	—	未耐震	21	27	
③	4	S55.03	637 m ²	0.41	1.43	—	未耐震	21	27	
④	4	S55.03	654 m ²	0.71	1.36	—	耐震	21	—	※改修不要判定
⑥	1	S55.03	388 m ²	0.91	3.66	—	耐震	21	—	※改修不要判定
⑦	2	S55.03	888 m ²	0.70	4.33	—	耐震	18	19	
⑬	4	H15.11	53 m ²	—	—	—	新耐震	—	—	
⑭	4	S58.03	1,004 m ²	—	—	—	新耐震	—	—	
⑮	1	H23.03	268 m ²	—	—	—	新耐震	—	—

- ・ ①棟について、q値を訂正しました。(q値 1.36→1.37)
- ・ ①棟について、計画の見直しにより補強完了年度が変更になりました(27→26年度)

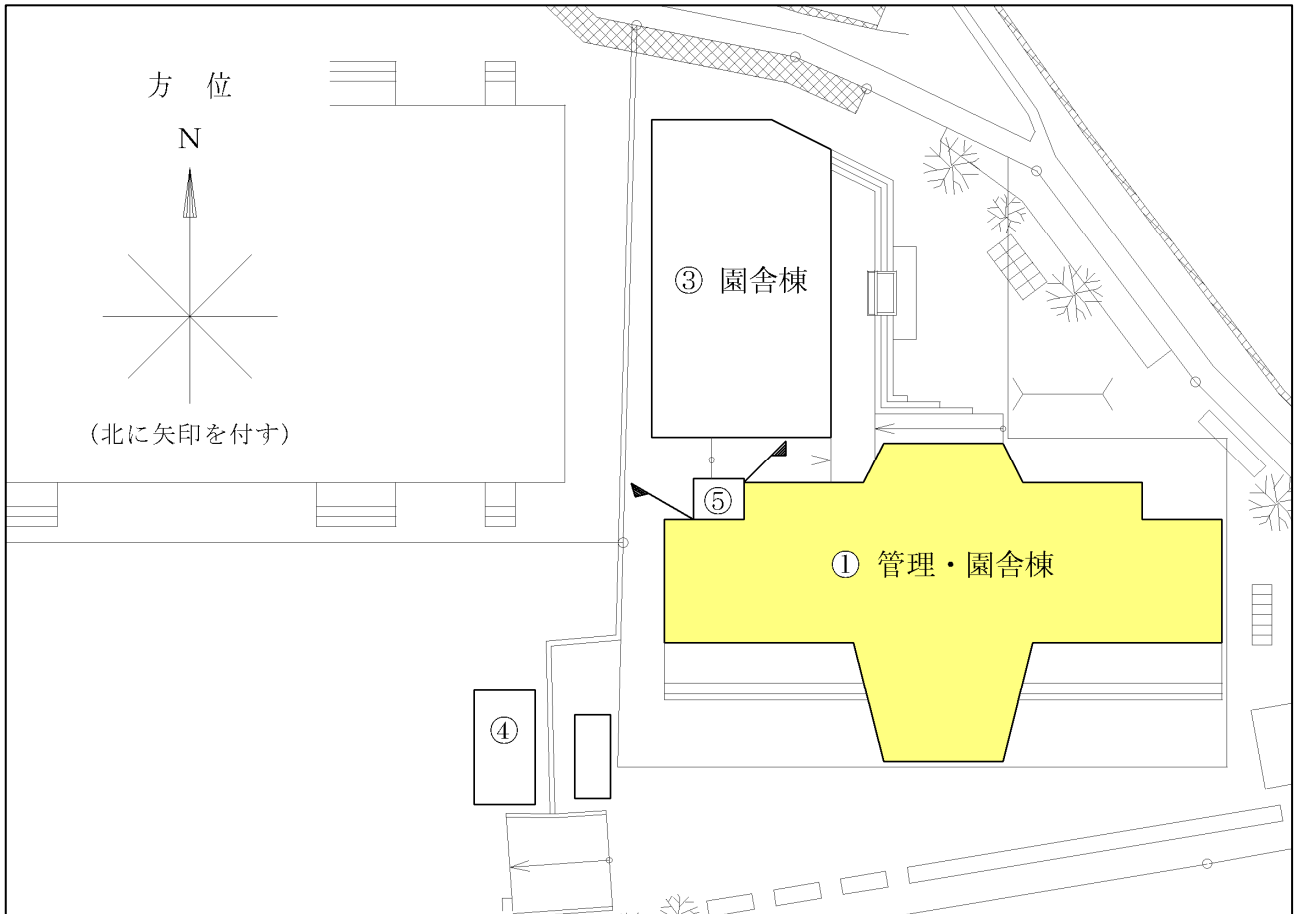
良元幼稚園

棟番号	階数	建築年月	保有面積	Is値	q値	優先度	状況	診断完了年度	補強完了年度	備考
①	2	S41.07	439 m ²	0.46	1.63	—	未耐震	21	26	※補強工事施工準備中

- ①棟について、計画の見直しにより補強完了年度が変更になりました (27→26年度)

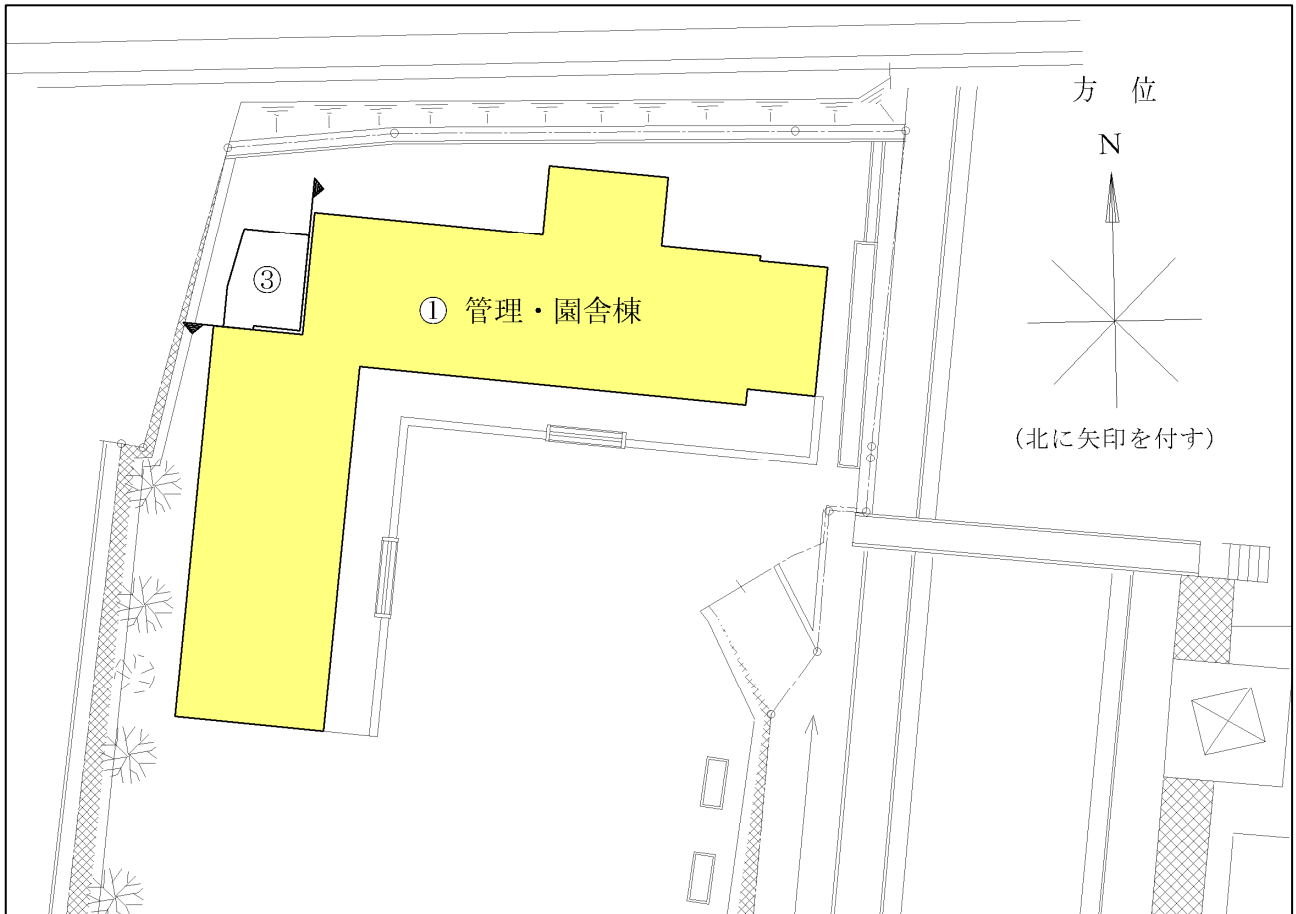
宝塚幼稚園

棟番号	階数	建築年月	保有面積	Is値	q値	優先度	状況	診断完了年度	補強完了年度	備考
①	2	S48.03	604 m ²	0.55	1.93	—	未耐震	21	26	※補強工事施工準備中

- ①棟について、計画の見直しにより補強完了年度が変更になりました (27→26年度)

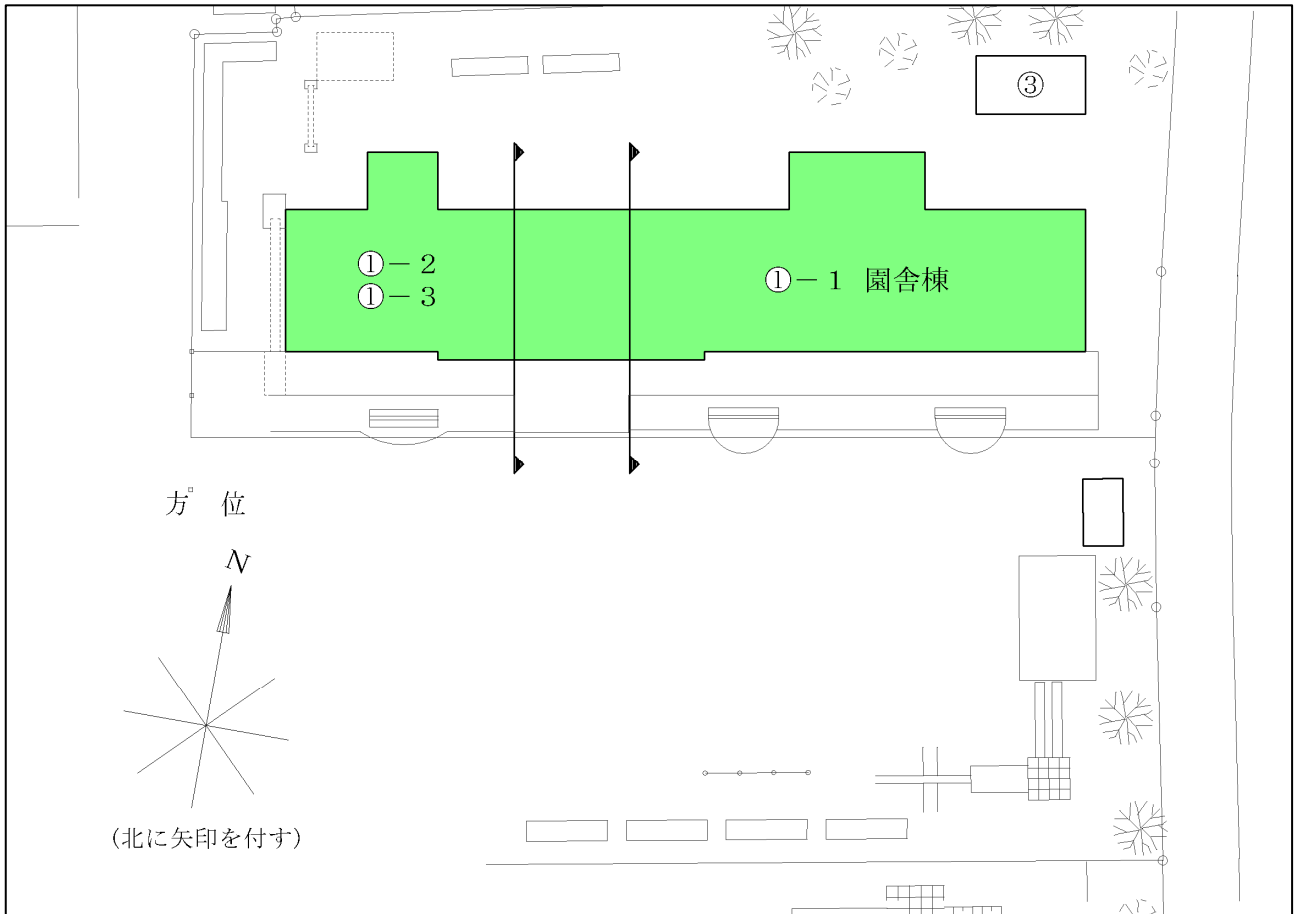
末成幼稚園

棟番号	階数	建築年月	保有面積	Is値	q値	優先度	状況	診断完了年度	補強完了年度	備考
①	2	S49.03	708 m ²	0.79	3.13	—	耐震	21	24

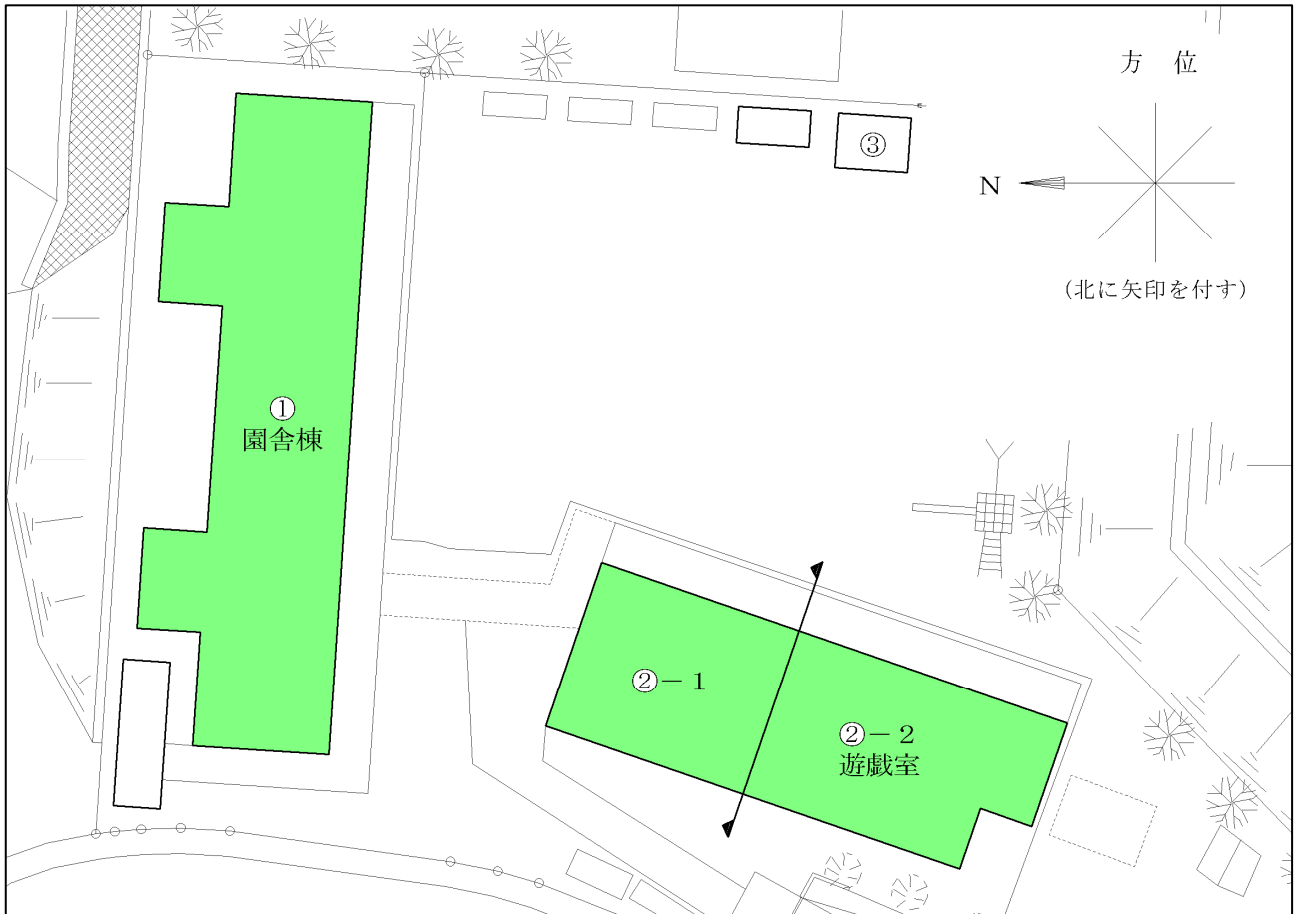
中山五月台幼稚園

棟番号	階数	建築年月	保有面積	Is値	q値	優先度	状況	診断完了年度	補強完了年度	備考
①	1	S55.08	309 m ²	0.71	2.87	—	耐震	21	—	※改修不要判定
②	1	S55.08	247 m ²	—	—	—	新耐震	—	—	※増築時に新基準対応

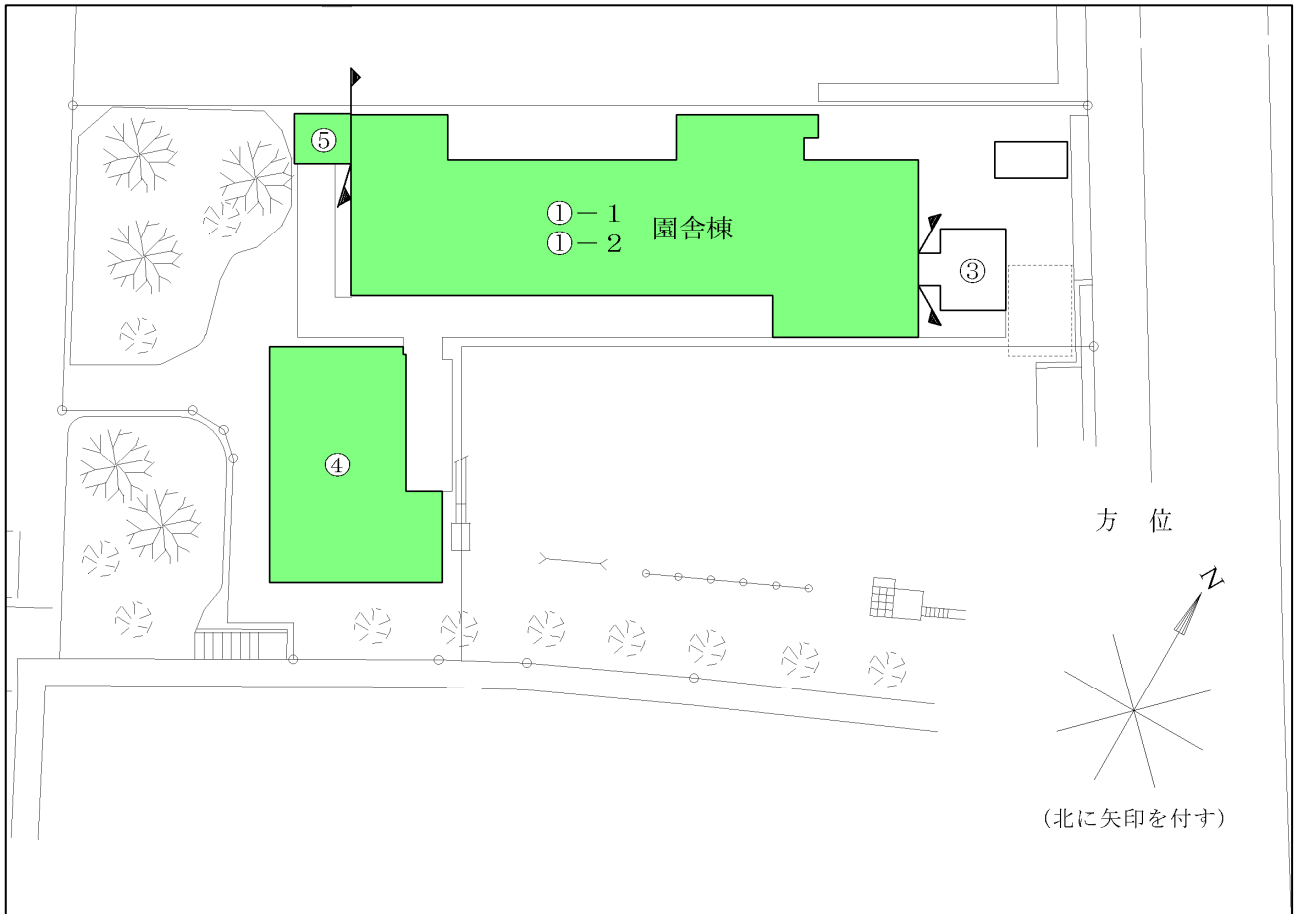
長尾南幼稚園

棟番号	階数	建築年月	保有面積	Is値	q値	優先度	状況	診断完了年度	補強完了年度	備考
①	2	S45.03	548 m ²	0.70	2.56	—	耐震	21	24	
④	2	H13.02	155 m ²	—	—	—	新耐震	—	—	
⑤	2	H13.02	9 m ²	—	—	—	新耐震	—	—

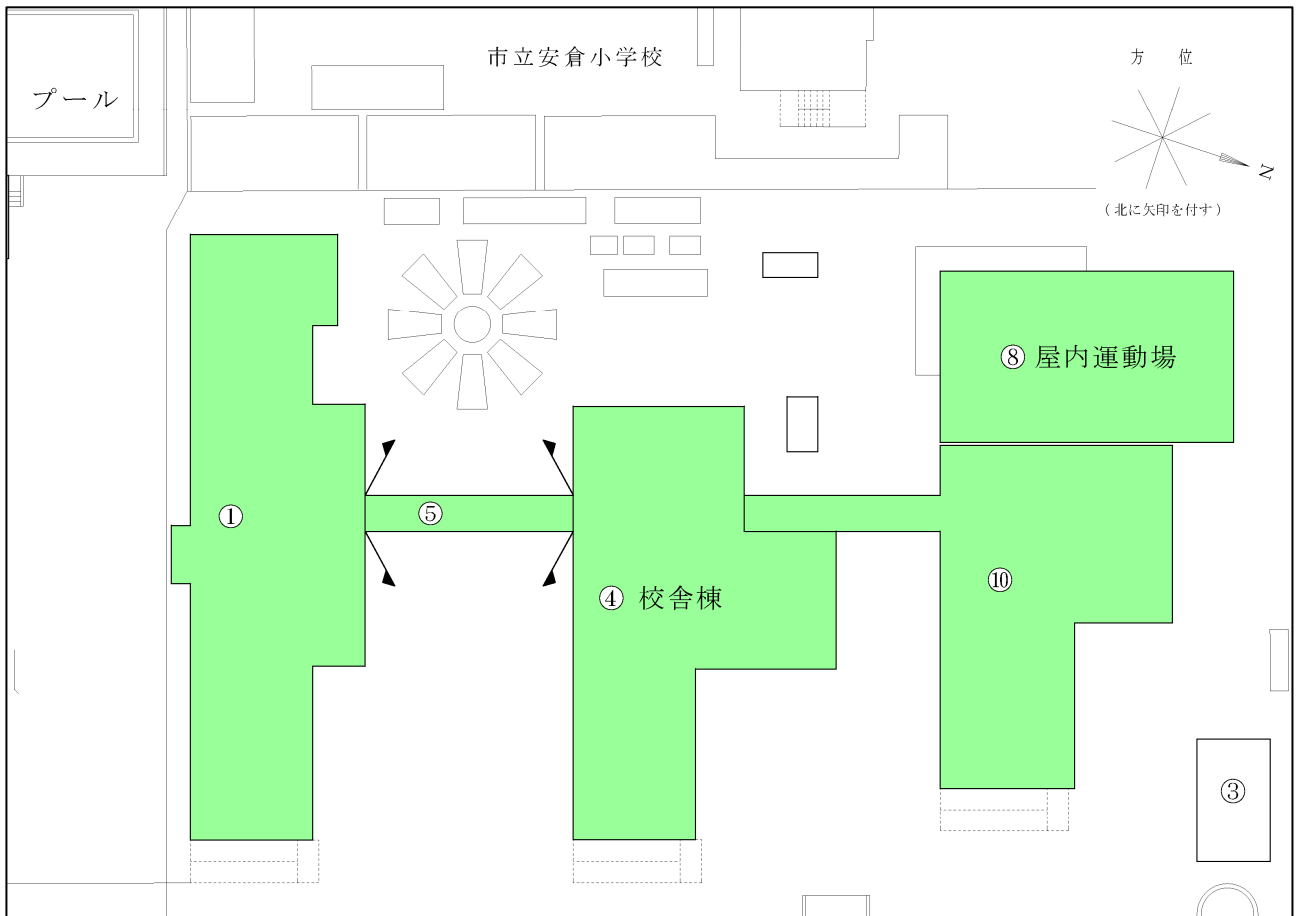
養護学校

棟番号	階数	建築年月	保有面積	Is値	q値	優先度	状況	診断完了年度	補強完了年度	備考
①	2	S50.03	1,231 m ²	0.74	2.60	—	耐震	21	—	※改修不要判定
④	2	S54.03	1,124 m ²	0.87	3.06	—	耐震	21	—	※改修不要判定
⑤	2	S54.03	102 m ²	1.16	1.26	—	耐震	21	—	※改修不要判定
⑧	1	S60.03	344 m ²	—	—	—	新耐震	—	—	
⑩	2	S60.03	1,085 m ²	—	—	—	新耐震	—	—
