宝塚市

街路樹管理計画（案）

令和 7 年(2025 年)12 月

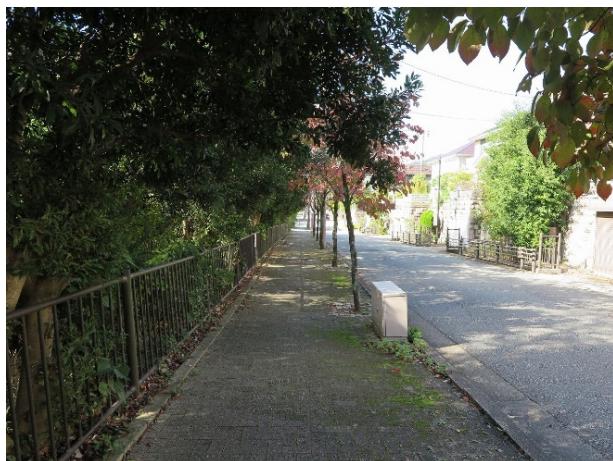
本市の山麓市街地は自然の緑が豊かで、山の緑と街路樹が競合し街路樹の存在自体が重なり、日陰により生育不良になっている箇所がある。また、公園の緑と重複する箇所も同様の症状が発生するなど、緑の重複箇所は競合する緑同士の整理が必要な状況となっており、当該区間では、自然の緑に任せるのか、公園の緑に頼るのかを検討し、街路樹の廃止を含めて検討することとしますが、小規模公園の統廃合等、様々なケースが想定されるので、十分注意する必要があります。

自然の緑との重複（山麓市街地）

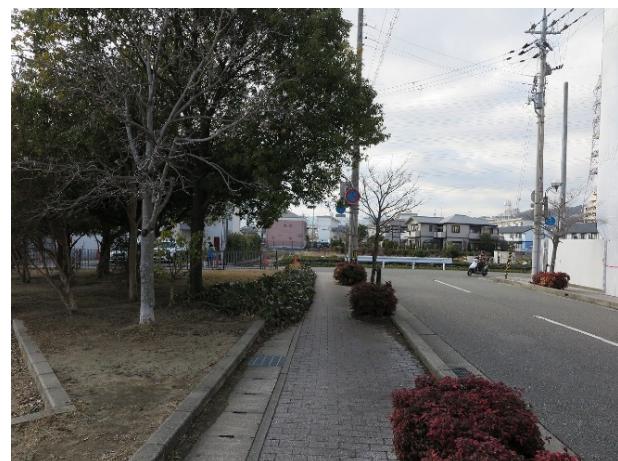
公園の緑との重複（南部市街地）

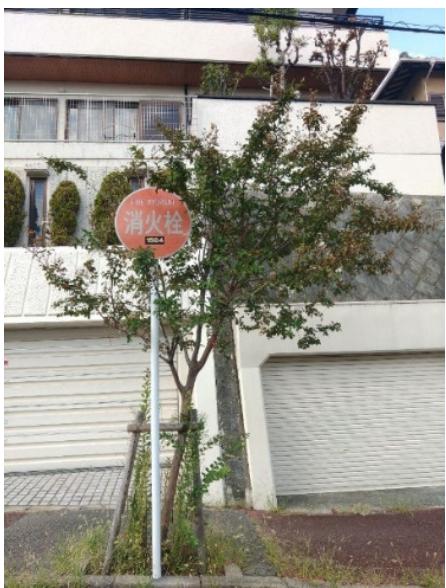
①市道 2828 号線

信号機や道路標識などの交通安全施設、横断防止柵や街路灯などの道路管理施設等と競合している他、建築限界を侵す等、本来の樹形を維持できない箇所の街路樹は、各施設管理者と協議を行い必要に応じて伐採等の処置を行います。他にも、植栽間隔が狭く競合している区間や、曲線部のある道路線形においては、通行上の見通しを阻害している箇所もあり、これらの路線は現場状況に応じて個別に間引きや伐採、適切な剪定等を実施することにより、通行上の安全性を確保する整備を行います。

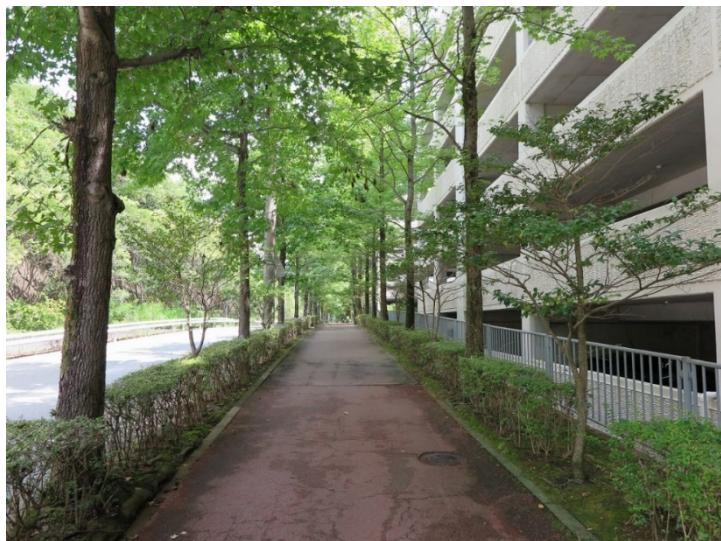
一例として、⑯市道3325線（すみれが丘）では、大高木となるアメリカフウが約7.5m間隔（縦断方向）で植栽され、過密状態となっています。一部区間の歩道では歩道両端（歩道幅員3.0m）の中で2列植栽されており、歩道、車道区間共に圧迫感が増大し、植栽基盤が目詰まり状態になると想定される等、根上りの発生が進む事が懸念されます。

植栽間隔が狭い箇所は枝葉が重なり合うことで光合成を妨げ、将来的な樹勢不良につながるため、適宜間引きを行い、残す街路樹は必要に応じて樹形の作り直しを行います。

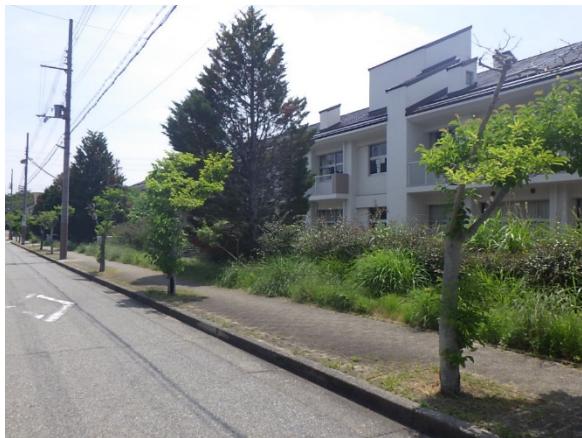
④3561号線（路線全体でコブシ生育不良）

基本的に同一樹種（市民の寄附等による場合を除く）による植替を行うことを基本としますが、連続して枯損が発生している場合や、路線全体が生育不良になっている場合は上記と同様に、その生育不良原因を調査して特定したうえで対策を講じ、新規樹種への更新を検討する等、健全で美しい並木の形成が可能となるよう整備します。
