定期点検記録様式 (2)大型カルバート

| 施設名・所在地・管理者名等 | | | | 施設ID | 34.80019,135.35347 |
|---|---|---|---|---|---|
| 伊和志津トンネル<br>(フリガナ)イワシツトンネル | 市道3606号線 | 兵庫県宝塚市伊子志1丁目 | | | |
| 宝塚市道路管理課 | 2022.7.29 | 無 | 一般道 | 無 | 無 |

部材単位の診断(各部材毎に最も厳しい健全性の診断結果を記入)定期点検者 伸栄開発(株) 定期点検責任者 小南 敏基

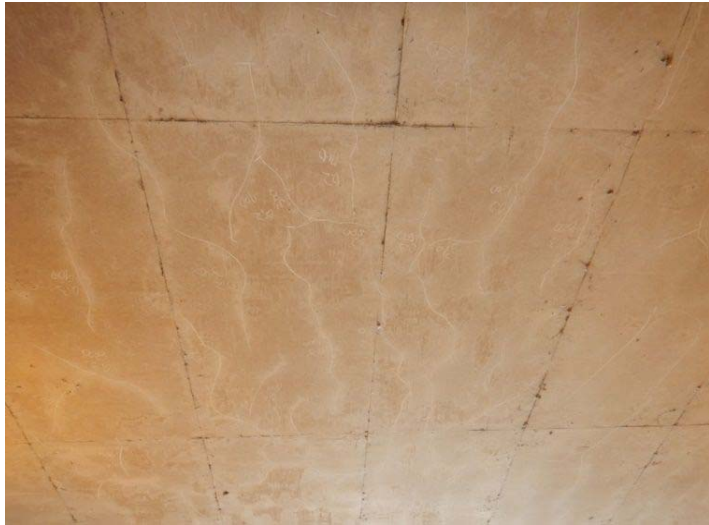
| 定期点検時に記録 | | | | 応急措置後に記録 | | |
|---|---|---|---|---|---|---|
| カルバート本体 | Ⅱ | ひびわれ、剥離・鋼材露出、欠損、ケーブル取付金具の腐食 | 写真1～6 | | | |

| <p>写真1</p> <p>カルバート本体(頂版)【判定区分：Ⅱ】</p> | <p>写真2</p> <p>カルバート本体(頂版)【判定区分：Ⅱ】</p> |

| 定期点検時に記録 | |
|---|---|
| Ⅱ | カルバート本体にひびわれ、剥離・鋼材露出、欠損、ケーブル取付金具の腐食、継手に目地材の劣化、路上に路面の凹凸、水切りにL型鋼変形が生じている。予防保全の観点から計画的な補修を行うことが望ましい。 |

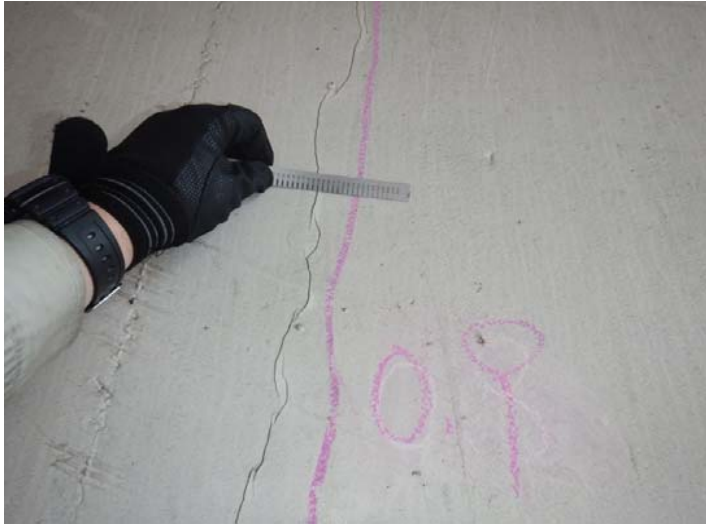
| <p>写真3</p> <p>カルバート本体(側壁)【判定区分：Ⅱ】</p> | <p>写真4</p> <p>カルバート本体(側壁)【判定区分：Ⅱ】</p> |

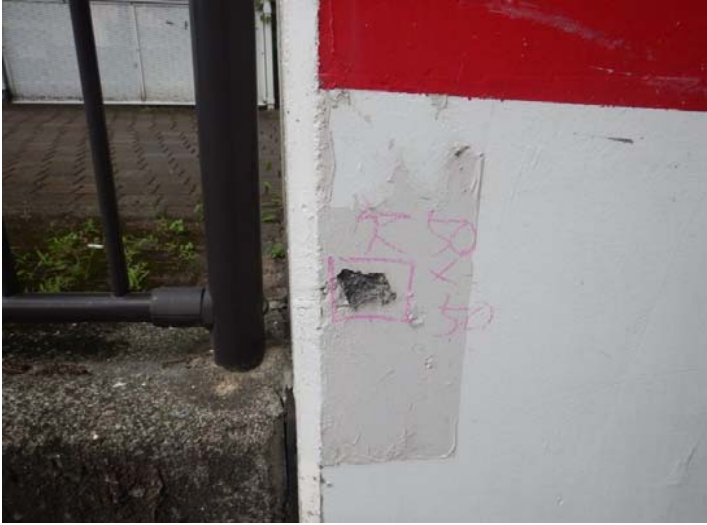
| カルバート本体(側壁)【判定区分：Ⅱ】 | カルバート本体(側壁)【判定区分：Ⅱ】 |

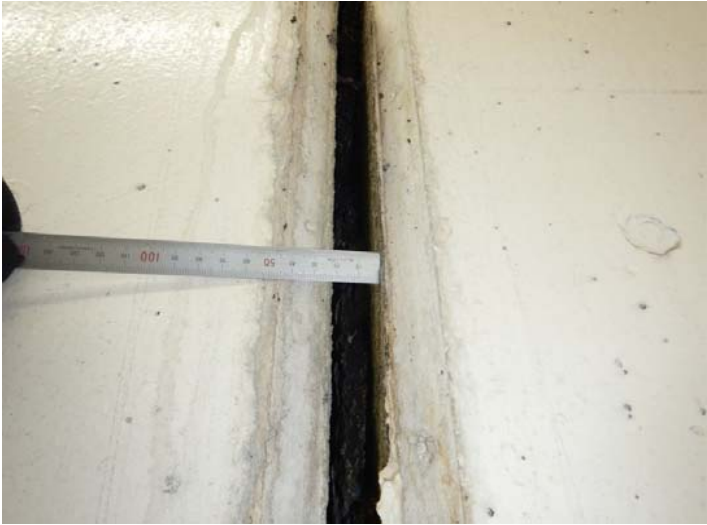
| 定期点検時に記録 | | | | 応急措置後に記録 | | |
|---|---|---|---|---|---|---|
| 継手 | Ⅱ | 目地材の劣化 | 写真7 | | | |

| カルバート本体(側壁)【判定区分：Ⅱ】 | カルバート本体(側壁)【判定区分：Ⅱ】 |
|---|---|
| 継手(目地・遊間部)【判定区分：Ⅱ】 | その他(路上)【判定区分：Ⅱ】 |

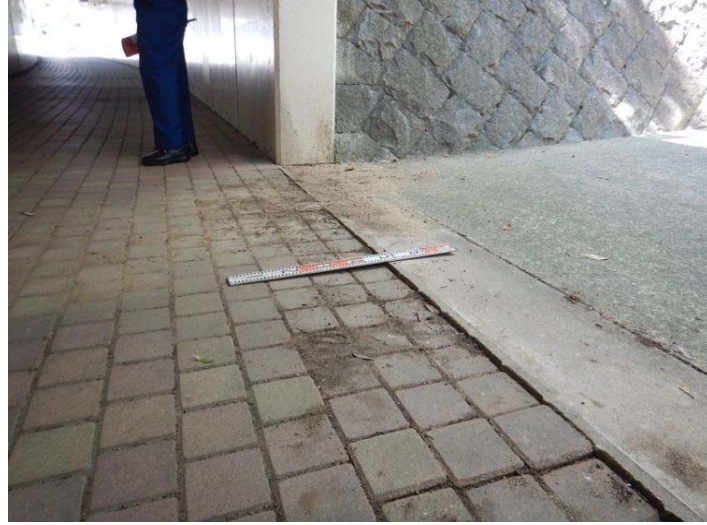
| 定期点検時に記録 | | | | 応急措置後に記録 | | |
|---|---|---|---|---|---|---|
| その他 | Ⅱ | 路面の凹凸、L型鋼変形 | 写真8、9 | | | |

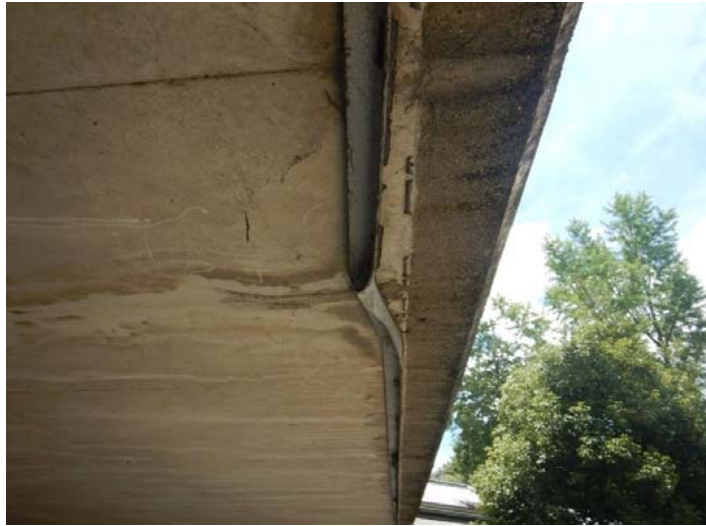
写真9

その他(水切り)【判定区分: Ⅱ】

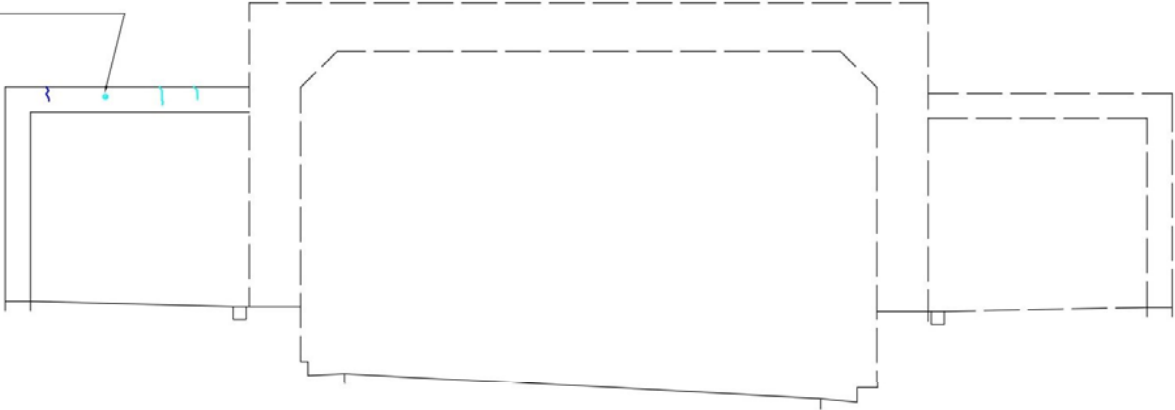
頂版 01  
①ひびわれ-c (中小) [W=0.1~0.2mm, 最大L=100mm]  
④漏水・遊離石灰-c  
写真番号-4

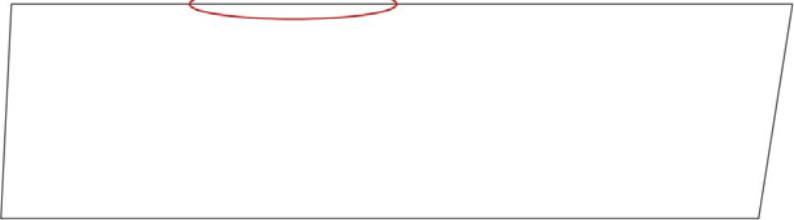
路上(下り側・歩道部)

路上 04  
⑩その他-e(路面の凹凸)[段差 H=15mm]  
写真番号-59, 60

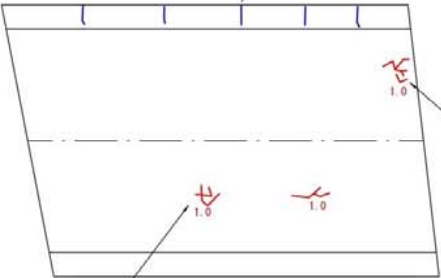
路上(車道部)

路上 01  
①ひびわれ-b(小小) [W=0. 1mm, L=500]  
写真番号-102, 103

路上 01  
⑩その他-e(舗装のひびわれ) [W=1. 0mm]  
写真番号-106

路上 01  
⑩その他-e(舗装のひびわれ) [W=1. 0mm]  
写真番号-104, 105

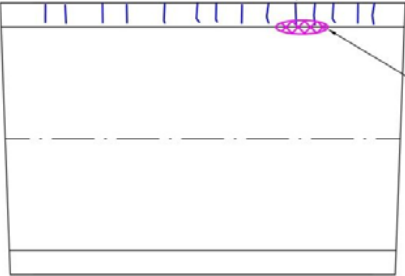
路上(車道部)

路上 03  
①ひびわれ-b(小) [W=0.1mm, L=500]  
写真番号-132, 133

路上 03  
②うき-e [200mm×600mm]  
写真番号-134

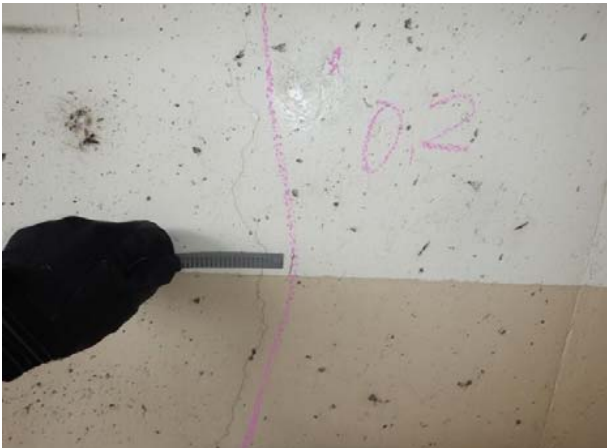
| | 損傷の種類 | ひびわれ | 損傷程度 | c | 【歩道部・下り・内空部】<br>左側壁<br>ひびわれ<br>W=0.1~0.2mm, 最大L=1000mm | | 損傷の種類 | ひびわれ | 損傷程度 | c | 【歩道部・下り・内空部】<br>左側壁<br>ひびわれ<br>W=0.2mm, L=1000mm<br>写真番号5の近景 | | | |

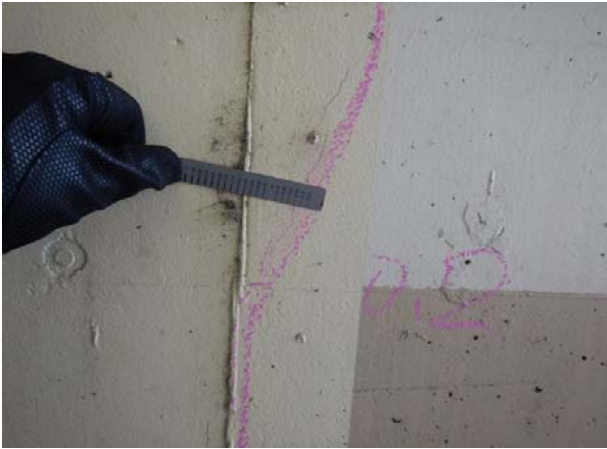
| | 損傷の種類 | ひびわれ | 損傷程度 | c | 【歩道部・下り・内空部】<br>右側壁<br>ひびわれ<br>W=0.2mm, 最大L=700mm | | 損傷の種類 | ひびわれ | 損傷程度 | c | 【歩道部・下り・内空部】<br>右側壁<br>ひびわれ<br>W=0.2mm, L=700mm<br>写真番号7の近景 | | | |

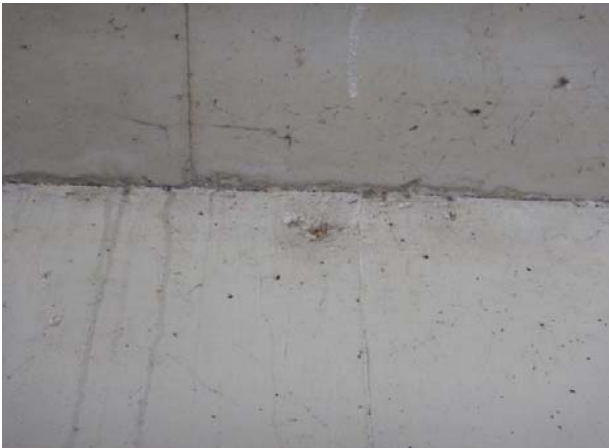
| | 損傷の種類 | その他 | 損傷程度 | e | 【歩道部・下り・内空部】<br>右側壁<br>その他(釘跡の欠損) | | 損傷の種類 | その他 | 損傷程度 | e | 【歩道部・下り・内空部】<br>右側壁<br>その他(釘跡の欠損)<br>写真番号9の近景 | |

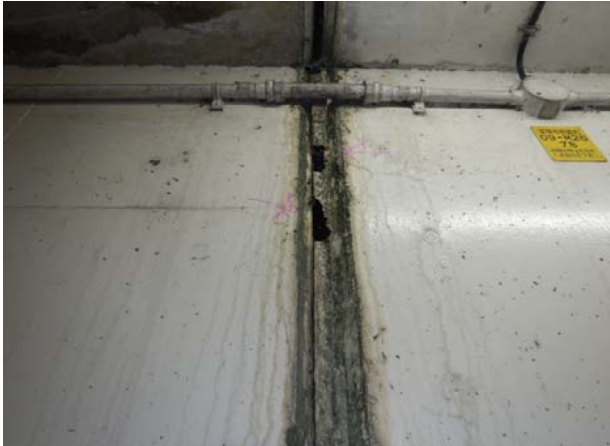
| | 損傷の種類 | その他 | 損傷程度 | e | 【歩道部・下り・内空部】<br>目地・遊間部<br>その他(目地材の劣化、漏水跡)<br>写真番号11の近景 | | 損傷の種類 | | 損傷程度 | | | |

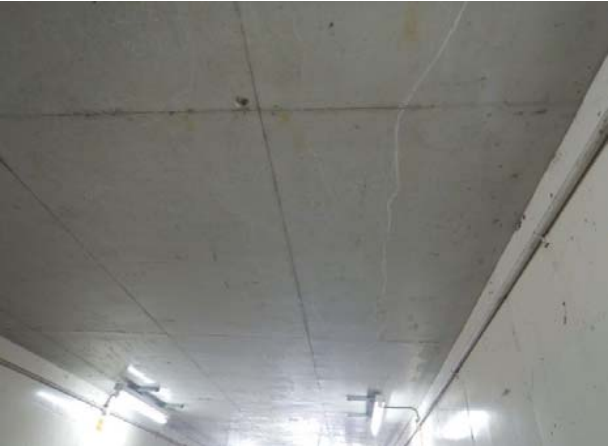
| | 損傷の種類 | ひびわれ | 損傷程度 | c | 【歩道部・下り・内空部】 | | 損傷の種類 | ひびわれ | 損傷程度 | c | 【歩道部・下り・内空部】 | | |
| | | | | 頂版<br>ひびわれ<br>W=0.1~0.2mm, 最大L=3300mm | | | | | | 頂版<br>ひびわれ<br>W=0.2mm, L=3300mm<br>写真番号14の近景 | | | |

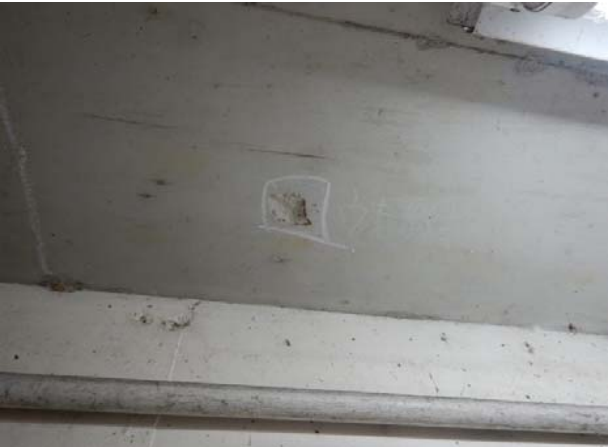
| | | 損傷の種類 | 剥離・鋼材露出 | 損傷程度 | c | 【歩道部・下り・内空部】 | | 損傷の種類 | その他 | 損傷程度 | e | 【歩道部・下り・内空部】 | |
| | | | | | 頂版<br>剥離・鋼材露出(剥離)<br>20mm×50mm | | | | | | 頂版<br>その他(目地材脱落) | | |

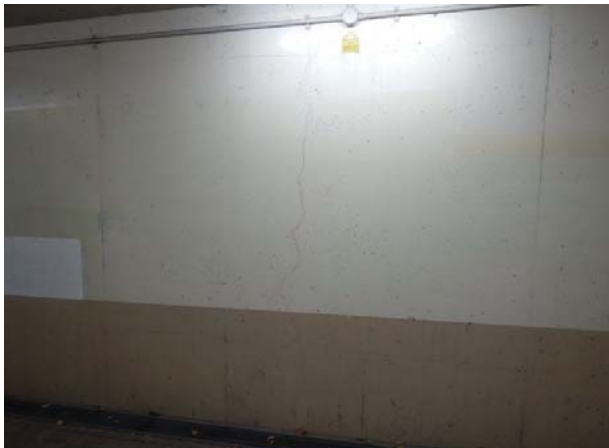
| | 損傷の種類 | その他 | 損傷程度 | e | 【歩道部・下り・内空部】<br>左側壁<br>その他(欠損)<br>50mm×50mm, 20mm×100mm | | 損傷の種類 | ひびわれ | 損傷程度 | d | 【歩道部・下り・内空部】<br>右側壁<br>ひびわれ<br>W=0. 8mm, L=2700mm | |

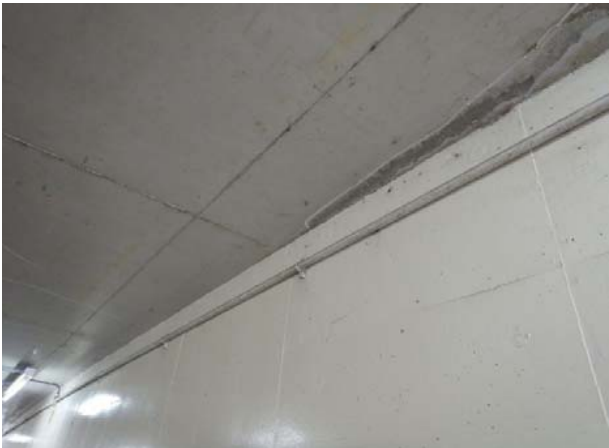
| | 損傷の種類 | その他 | 損傷程度 | e | 【歩道部・下り・内空部】<br>右側壁<br>その他(沈下クラック)<br>写真番号25の近景 | | 損傷の種類 | その他 | 損傷程度 | e | 【歩道部・下り・内空部】<br>右側壁<br>その他(釘跡の欠損) | |

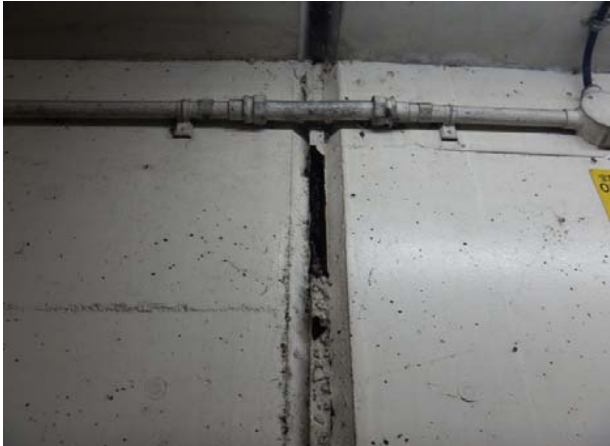
| | 損傷の種類 | その他 | 損傷程度 | e | 【歩道部・下り・内空部】<br>目地・遊間部<br>その他(目地材の劣化)<br>写真番号29の近景 | | 損傷の種類 | | 損傷程度 | | | |

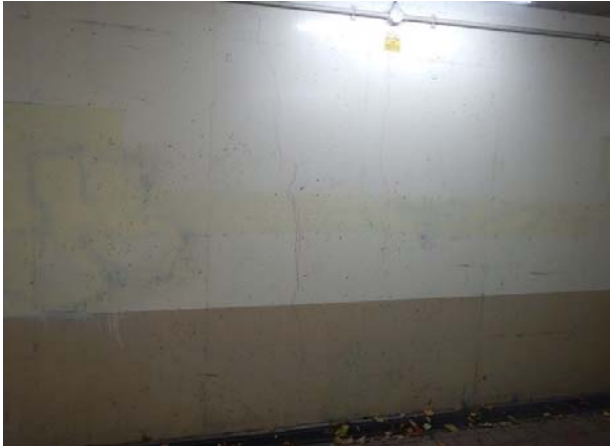
| | 損傷の種類 | ひびわれ | 損傷程度 | d | 【歩道部・下り・内空部】<br>右側壁<br>ひびわれ<br>W=0.3~0.6mm, 最大L=1600mm | | 損傷の種類 | ひびわれ | 損傷程度 | d | 【歩道部・下り・内空部】<br>右側壁<br>ひびわれ<br>W=0.6mm, L=1600mm<br>写真番号35の近景 | |

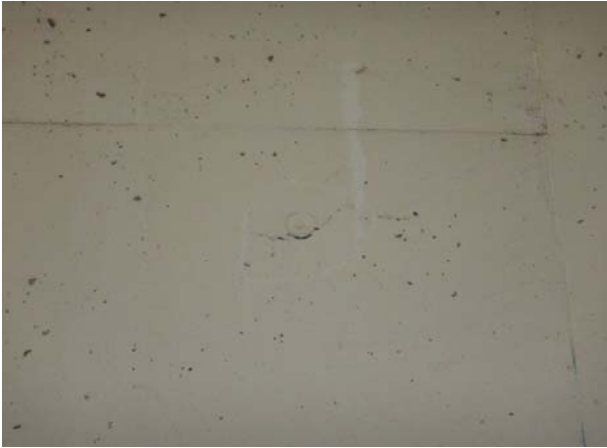
| | 損傷の種類 | その他 | 損傷程度 | e | 【歩道部・下り・内空部】<br>右側壁<br>その他(セパレーター部の沈下クラック) | | 損傷の種類 | その他 | 損傷程度 | e | 【歩道部・下り・内空部】<br>右側壁<br>その他(セパレーター部の沈下クラック)<br>写真番号37の近景 | |

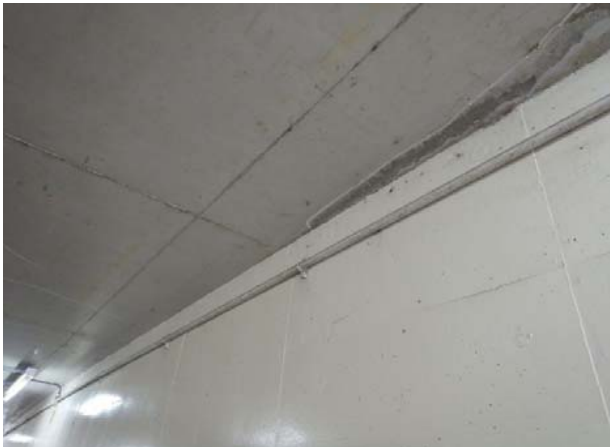
| | 損傷の種類 | その他 | 損傷程度 | e | 【歩道部・下り・内空部】<br>右側壁<br>その他(釘跡の欠損)<br>新規損傷 | | 損傷の種類 | その他 | 損傷程度 | e | 【歩道部・下り・内空部】<br>右側壁<br>その他(釘跡の欠損)<br>写真番号39の近景 | |

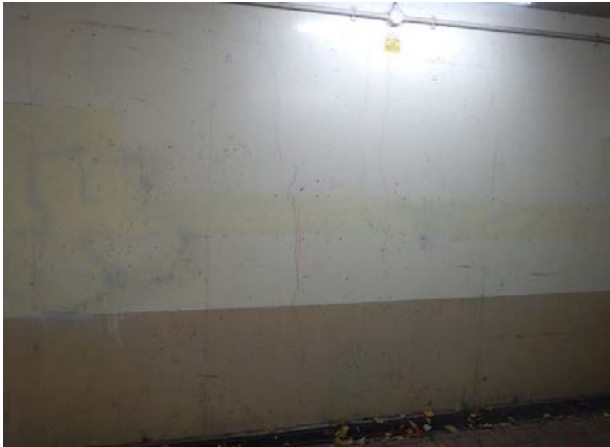
| | 損傷の種類 | その他 | 損傷程度 | e | 【歩道部・下り・内空部】<br>右側壁<br>その他(釘残置) | | 損傷の種類 | その他 | 損傷程度 | e | 【歩道部・下り・内空部】<br>目地・遊間部<br>その他(漏水跡、目地の劣化) | |

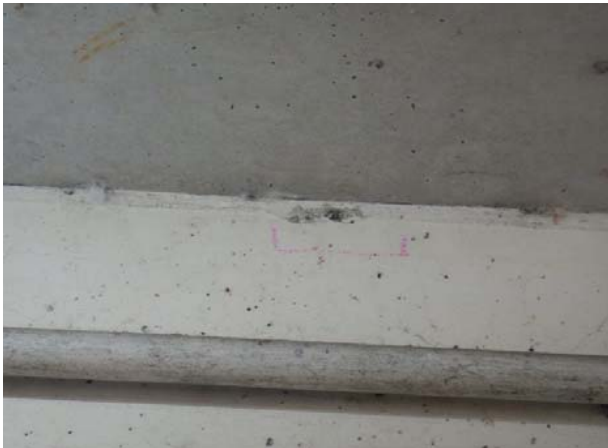
| | 損傷の種類 | 剥離・鋼材露出 | 損傷程度 | c | 【歩道部・下り・内空部】<br>左側壁<br>剥離・鋼材露出(剥離)<br>10mm×50mm | | 損傷の種類 | ひびわれ | 損傷程度 | d | 【歩道部・下り・内空部】<br>右側壁<br>ひびわれ<br>W=0. 1～0. 8mm, 最大L=2800mm | |

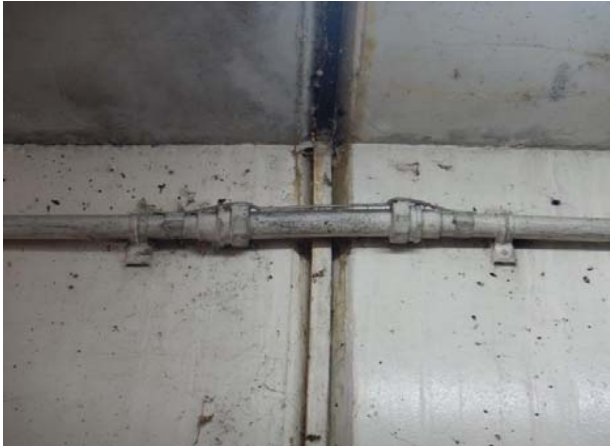
| 損傷写真 | 写真番号 | 81 | ブロック番号 | 5 | 撮影年月日 | 2022. 7. 29 | 写真番号 | | ブロック番号 | | 撮影年月日 | |

| | 損傷の種類 | その他 | 損傷程度 | a | 【歩道部・下り・内空部】<br>附属物(配線部)<br>その他(電線保護間の腐食)<br>補修済 | | 損傷の種類 | | 損傷程度 | | | |

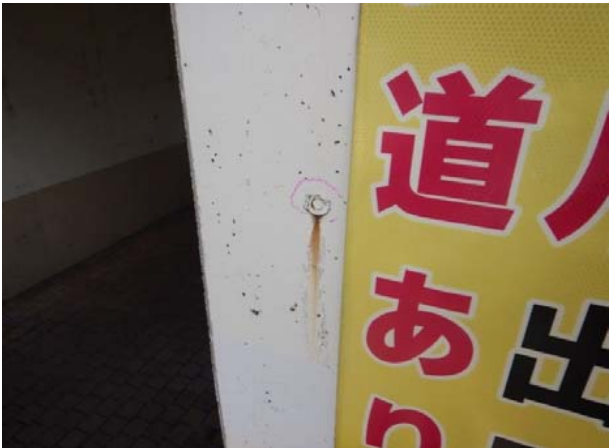
| | 損傷の種類 | 漏水・遊離石灰 | 損傷程度 | c | 【車道部・下り・側面】<br>左側壁<br>漏水・遊離石灰(セバ穴漏水) | | 損傷の種類 | 漏水・遊離石灰 | 損傷程度 | c | 【車道部・下り・側面】<br>左側壁<br>漏水・遊離石灰(セバ穴漏水)<br>写真番号90の近景 | |

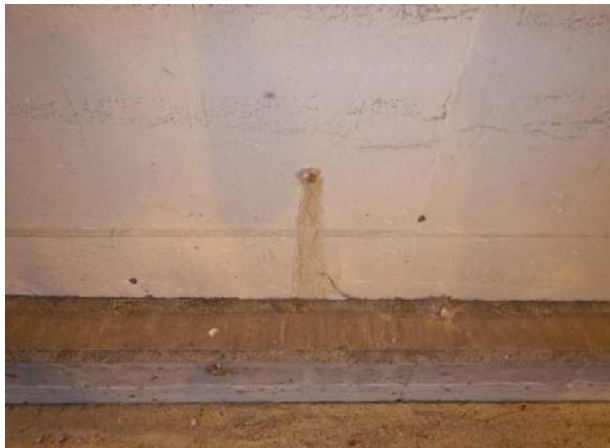
| | 損傷の種類 | 漏水・遊離石灰 | 損傷程度 | c | 【車道部・下り・内空部】<br>左側壁<br>漏水・遊離石灰(セバ穴漏水)<br>新規損傷 | | 損傷の種類 | ひびわれ | 損傷程度 | d | 【車道部・上り・内空部】<br>右側壁<br>ひびわれ<br>W=0. 1～0. 6mm, 最大L=2200mm | |

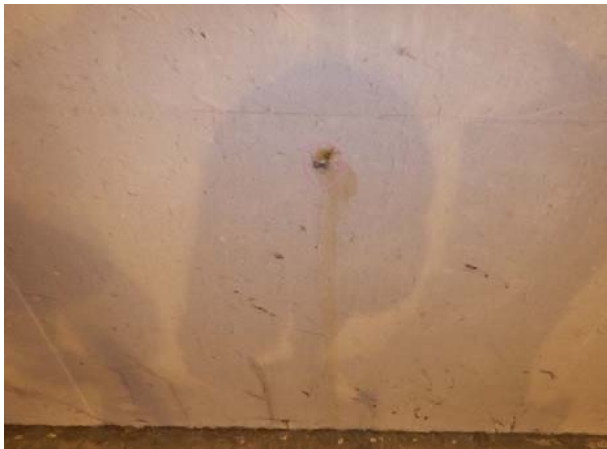
| | 損傷の種類 | ひびわれ | 損傷程度 | d | 【車道部・上り・内空部】<br>右側壁<br>ひびわれ<br>W=0. 6mm, 最大L=1700mm<br>写真番号129の近景 | | 損傷の種類 | 漏水・遊離石灰 | 損傷程度 | c | 【車道部・上り・内空部】<br>右側壁<br>漏水・遊離石灰(セバ穴漏水) | |

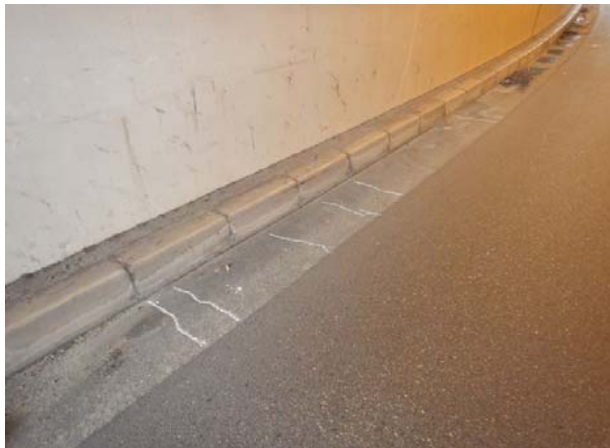
| | 損傷の種類 | ひびわれ | 損傷程度 | b | 【車道部・上り・路上】 | | 損傷の種類 | ひびわれ | 損傷程度 | b | 【車道部・下り・路上】 | |
| | | | | 路上<br>ひびわれ<br>W=0. 1mm, L=500mm | | | | | 路上<br>ひびわれ<br>W=0. 1mm, L=300mm | | | |

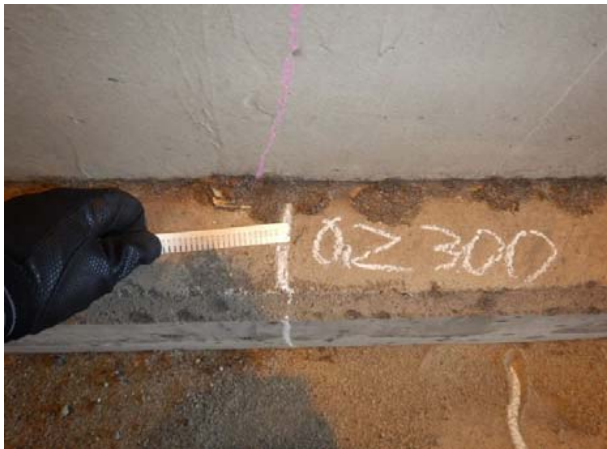
| | 損傷の種類 | ひびわれ | 損傷程度 | c | 【車道部・下り・路上】 | | 損傷の種類 | ひびわれ | 損傷程度 | c | 【車道部・下り・路上】 | |
| | | | 附属物(地覆)<br>ひびわれ<br>W=0. 2mm, L=300mm | | | | | 附属物(地覆)<br>ひびわれ<br>W=0. 2mm, L=300mm<br>写真番号145の近景 | | | | |

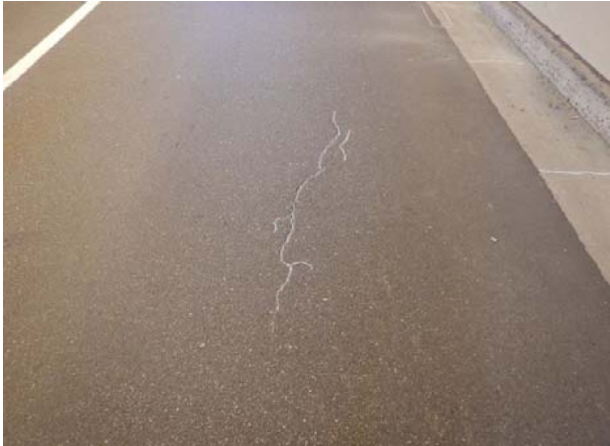
| 損傷写真 | 写真番号 | 147 | ブロック番号 | 4 | 撮影年月日 | 2022. 7. 29 | 写真番号 | | ブロック番号 | | 撮影年月日 | |

| | 損傷の種類 | その他 | 損傷程度 | e | 【車道部・下り・路上】 | | 損傷の種類 | | 損傷程度 | | | |
| | | | | | 路上<br>舗装のひびわれ<br>W=1.0mm | | | | | | | |

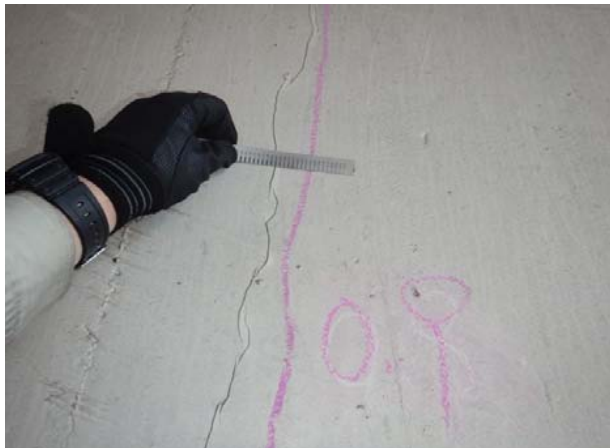
| | 損傷の種類 | ひびわれ | 損傷程度 | d | 【車道部・下り・内空部】 | | 損傷の種類 | 剥離・鋼材露出 | 損傷程度 | d | 【車道部・下り・側面】 | |
| | | | | 左側壁<br>ひびわれ<br>W=0.9mm, 最大L=3300mm<br>写真番号159の近景 | | | | | 左側壁<br>剥離・鋼材露出<br>100mm×150mm | | | |

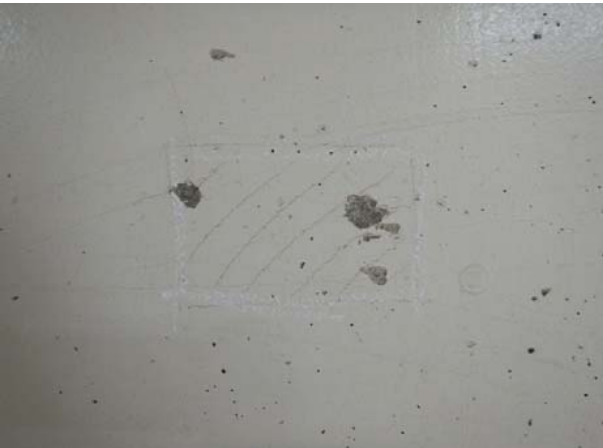
| | 損傷の種類 | その他 | 損傷程度 | e | 【歩道部・上り・内空部】<br>左側壁<br>その他(欠損)<br>100mm×200mm | | 損傷の種類 | その他 | 損傷程度 | e | 【歩道部・上り・内空部】<br>左側壁<br>その他(欠損)<br>100mm×200mm<br>写真番号197の近景 | |

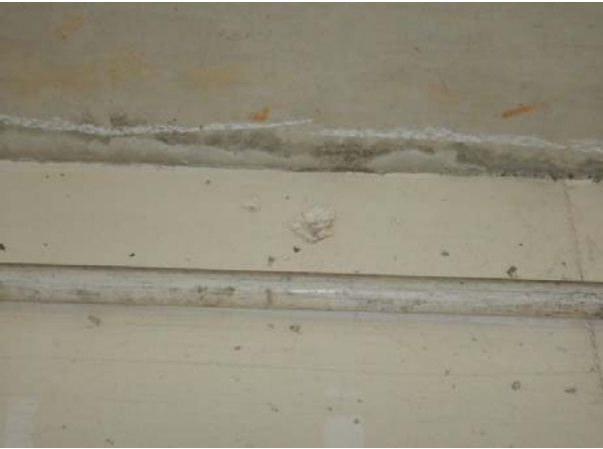
| | 損傷の種類 | その他 | 損傷程度 | e | 【歩道部・上り・内空部】<br>左側壁<br>その他(釘跡の欠損) | | 損傷の種類 | その他 | 損傷程度 | e | 【歩道部・上り・内空部】<br>左側壁<br>その他(釘跡の欠損)<br>写真番号199の近景 | |

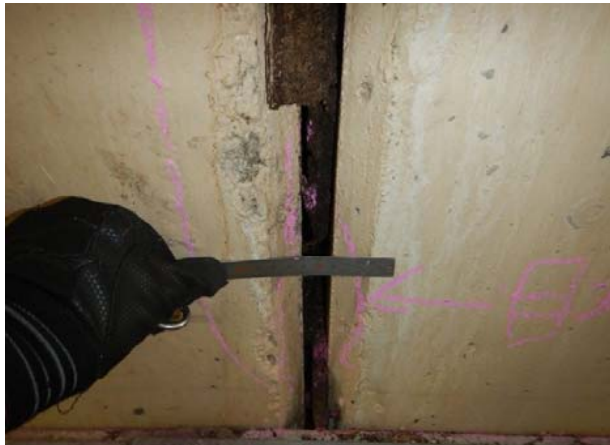
| 損傷写真 | 写真番号 | 220 | ブロック番号 | 4 | 撮影年月日 | 2022. 7. 29 | 写真番号 | | ブロック番号 | | 撮影年月日 | | | | | |

| | 損傷の種類 | その他 | 損傷程度 | e | 【歩道部・上り・内空部】<br>目地・遊間部<br>その他(目地材の脱落)<br>写真番号219の近景 | | 損傷の種類 | | 損傷程度 | | | | | | | |

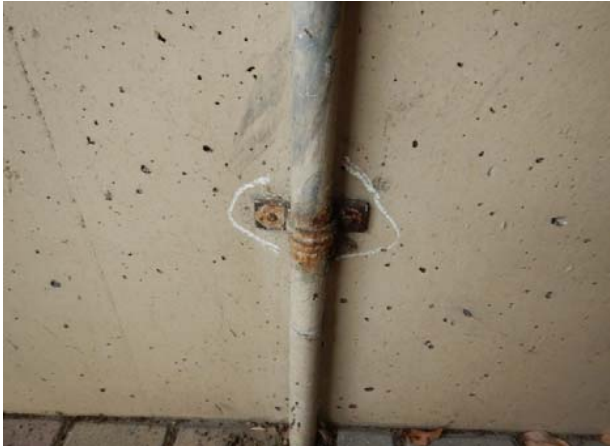
| | 損傷の種類 | その他 | 損傷程度 | e | 【歩道部・上り・内空部】<br>右側壁<br>その他(ケーブル取付金具の腐食) | | 損傷の種類 | その他 | 損傷程度 | e | 【歩道部・上り・内空部】<br>右側壁<br>その他(欠損)<br>50mm×50mm<br>新規損傷 | |
