■トンネル台帳【様式S－1】

| 名 称 | | 草山トンネル | | | | | | | | | | 代替路の有無 | | | | | | | |

■点検調査 トンネル変状・異常箇所写真位置図 【様式A-1】

■点検調査 変状写真台帳 【様式A－2】

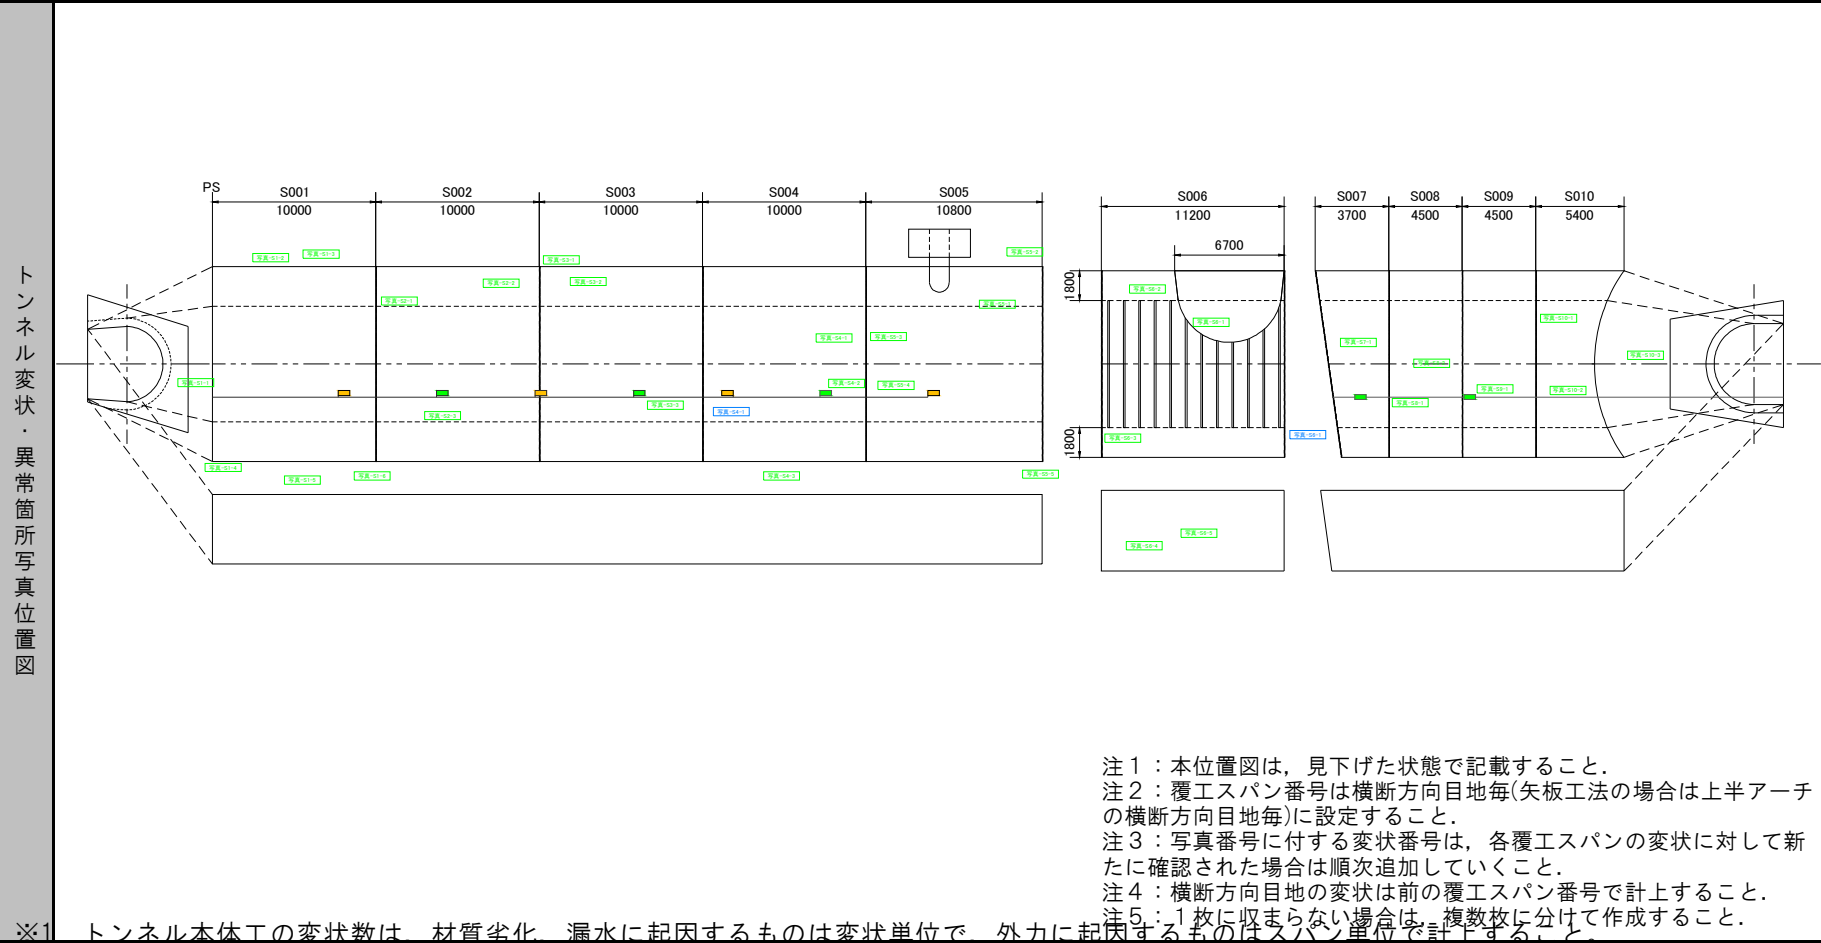
| 起点 | 緯度 | 34° 85' 49.8" | | 変状・異常<br>箇所数合計 | トンネル<br>本体工 | 材質劣化 | | Ⅱ | 2箇所 | Ⅲ | 0箇所 | Ⅳ | 0箇所 | トンネル毎<br>の健全性 | Ⅱ | 附属物の<br>取付状態 | × |
| | 経度 | 135° 30' 35.1" | | | | 漏水 | | Ⅱ | 11箇所 | Ⅲ | 0箇所 | Ⅳ | 0箇所 | | | | |
| 終点 | 緯度 | 34° 85' 50.3" | | | | 外力 | | Ⅱ | 1スパン | Ⅲ | 0スパン | Ⅳ | 0スパン | | | | |

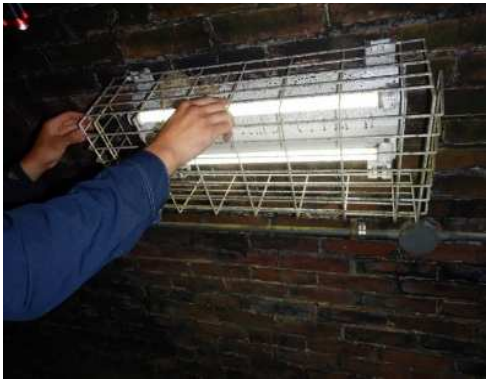
| 写真<br>番号 | 覆工<br>スパン<br>番号 | S001 | | 写真<br>番号 | 覆工<br>スパン<br>番号 | S001 | | 写真<br>番号 | 覆工<br>スパン<br>番号 | | | | |
| 変状<br>部位 | 対象<br>箇所 | 照明（本体） | | 変状<br>部位 | 対象<br>箇所 | 照明（本体） | | 変状<br>部位 | 対象<br>箇所 | | | | |

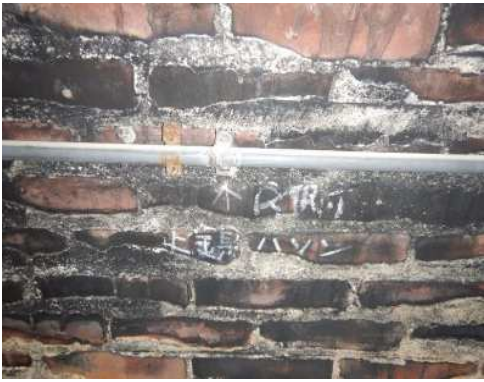
| 写真<br>番号 | 覆工<br>スパン<br>番号 | S004 | | 写真<br>番号 | 覆工<br>スパン<br>番号 | | | 変状<br>部位 | 対象<br>箇所 | | | |
| 変状<br>部位 | 対象<br>箇所 | ケーブル類（金具） | | 変状<br>部位 | 対象<br>箇所 | | | 部位<br>区分 | | | | |

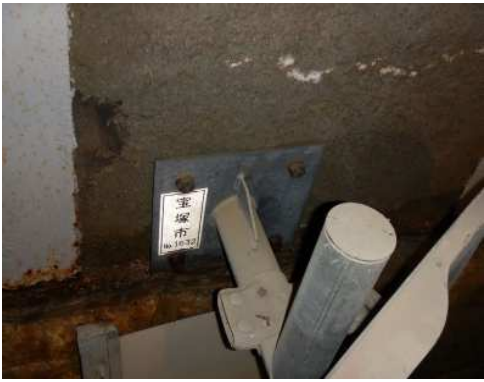
| 写真<br>番号 | 覆工<br>スパン<br>番号 | S006 | | 写真<br>番号 | 覆工<br>スパン<br>番号 | | | 変状<br>部位 | 対象<br>箇所 | | | | | |
| 変状<br>部位 | 対象<br>箇所 | その他 | | 変状<br>部位 | 対象<br>箇所 | | | 部位<br>区分 | | | | | | |
