■トンネル台帳 【様式S－1】

| 名 称 | | 長尾山トンネル | | | | | | | | | | 代替路の有無 | | | | | | | | |
| 所在地 | | 自 | 兵庫県宝塚市切畑字長尾山地内 | 作成者 | | 株式会社明友技建 | | 作成年月日 | | 2021年8月13日 | | トンネル延長 | | L= 971 m | | | | | | |

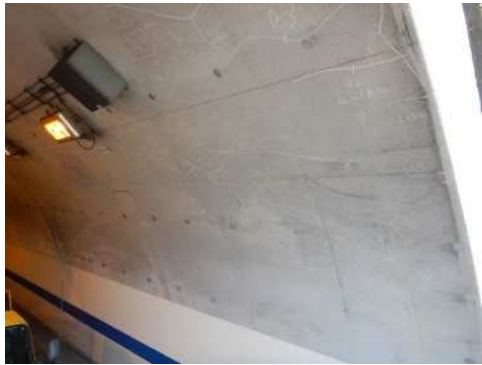
| 写真<br>番号 | 覆工<br>スパン<br>番号 | S001 | | 写真<br>番号 | 覆工<br>スパン<br>番号 | S001 | | 写真<br>番号 | 覆工<br>スパン<br>番号 | | | | | | |

| 変状<br>部位 | 対象<br>箇所 | 坑門 | | 変状<br>部位 | 対象<br>箇所 | 覆工 | | 変状<br>部位 | 対象<br>箇所 | | | | | | |
| 変状区分 | | 材質劣化 | | 変状区分 | | 材質劣化 | | 変状区分 | | 材質劣化 | | | | | |
| 変状種類 | | うき | | 変状種類 | | ひび割れ | | 変状種類 | | ひび割れ | | | | | |
| メモ | | 新規損傷 うきのほかに新規はく落2か所あり計画的な対策が必要 | | | | | | メモ | | 変状区分は外力よりも材質劣化の可能性が考えられる | | | | | |

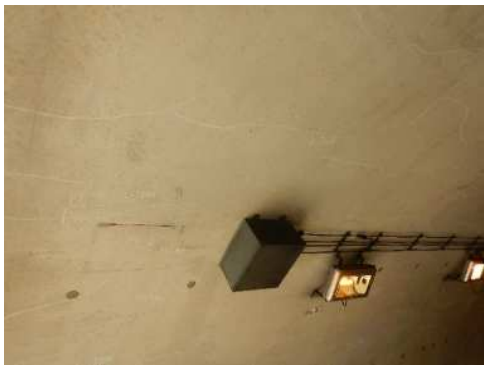
| 写真<br>番号 | 覆工<br>スパン<br>番号 | S001 | | 写真<br>番号 | 覆工<br>スパン<br>番号 | S001 | | 写真<br>番号 | 覆工<br>スパン<br>番号 | | | | |

| 変状<br>部位 | 対象<br>箇所 | 覆工 | | 変状<br>部位 | 対象<br>箇所 | 覆工 | | 変状<br>部位 | 対象<br>箇所 | | | | |
| 変状区分 | | 材質劣化 | | 変状区分 | | 材質劣化 | | 変状区分 | | | | | |
| 変状種類 | | ひび割れ | | 変状種類 | | ひび割れ | | 変状種類 | | | | | |
| 前回点検時の状態 | | 幅0.15～0.3mmの複数のひび割れ | | 前回点検時の状態 | | 幅0.2～0.4mmの複数のひび割れ | | 前回点検時の状態 | | | | | |
| メモ | | 変状区分は外力よりも材質劣化の可能性が考えられる | | | | | | メモ | | 変状区分は外力よりも材質劣化の可能性が考えられる | | | |

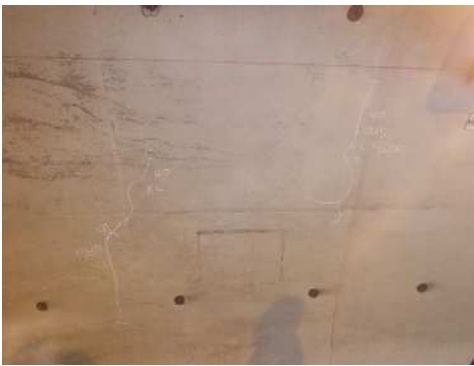
| 写真<br>番号 | 覆工<br>スパン<br>番号 | S002 | | 写真<br>番号 | 覆工<br>スパン<br>番号 | S002 | | 写真<br>番号 | 覆工<br>スパン<br>番号 | | | | |

| | 部位<br>区分 | 右アーチ | | | 部位<br>区分 | 右アーチ | | | 部位<br>区分 | | | | 右アーチ |
| 変状種類 | | ひび割れ | | 変状種類 | | ひび割れ | | 変状種類 | | | | | ひび割れ |
| 健全性 | 点検・調査後 | Ⅱb | | 健全性 | 点検・調査後 | Ⅰ | | 健全性 | 点検・調査後 | | | | |
| 変状の発生範囲の規模 | | 0.1～0.3mm | | 変状の発生範囲の規模 | | 0.15～0.2mm | | 変状の発生範囲の規模 | | 0.15mm長さ1000mmのひび割れ | | | |
| 前回点検時の状態 | | 幅0.1～0.3mmの複数のひび割れ | | 前回点検時の状態 | | 幅0.15mm長さ1000mmのひび割れ | | 前回点検時の状態 | | 幅0.15mm長さ1000mmのひび割れ | | | |
| メモ | | 前回点検より進展なし、監視必要 | | メモ | | 前回点検より進展なし | | メモ | | 前回点検より進展なし | | | |

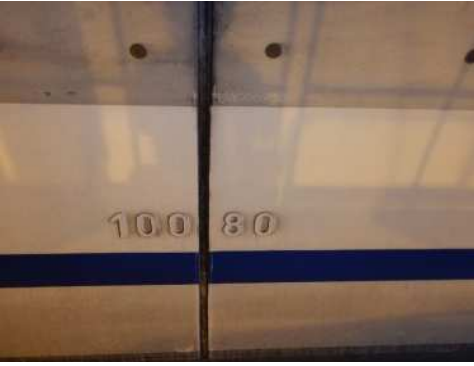
| 写真<br>番号 | 覆工<br>スパン<br>番号 | S002 | | 写真<br>番号 | 覆工<br>スパン<br>番号 | S002 | | 写真<br>番号 | 覆工<br>スパン<br>番号 | | | | |

| | 部位<br>区分 | 左アーチ | | | 部位<br>区分 | 右側壁 | | | 部位<br>区分 | | | | 右側壁 |
| 変状種類 | | ひび割れ | | 変状種類 | | うき | | 変状種類 | | | | | うき |
| メモ | | 新規損傷 複数のひび割れがあり監視必要 | | メモ | | 前回点検より進展なし、監視必要 | | メモ | | 前回点検より進展なし、監視必要 | | | |

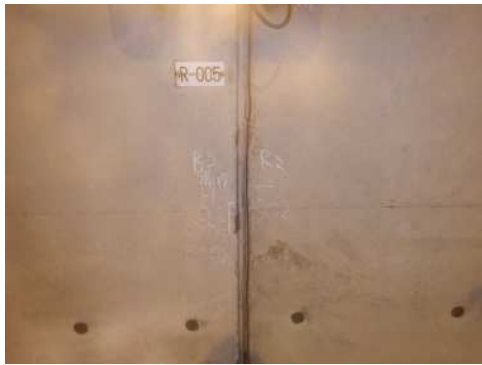
| 写真<br>番号 | 覆工<br>スパン<br>番号 | S003 | | 写真<br>番号 | 覆工<br>スパン<br>番号 | S003 | | 写真<br>番号 | 覆工<br>スパン<br>番号 | | | | |

| 変状区分 | | 材質劣化 | | 変状区分 | | 材質劣化 | | 変状区分 | | 材質劣化 | | | |
| 変状種類 | | はく落 | | 変状種類 | | ひび割れ | | 変状種類 | | ひび割れ | | | |
| メモ | | 前回点検より進展なし | | メモ | | 新規損傷 | | メモ | | 新規損傷 | | | |

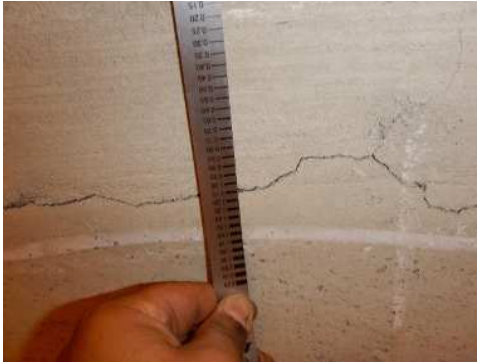
| 写真<br>番号 | 覆工<br>スパン<br>番号 | S007 | | 写真<br>番号 | 覆工<br>スパン<br>番号 | S007 | | 写真<br>番号 | 覆工<br>スパン<br>番号 | | | | |

| 変状区分 | | 材質劣化 | | 変状区分 | | 材質劣化 | | 変状区分 | | | | | |
| 変状種類 | | ひび割れ | | 変状種類 | | ひび割れ | | 変状種類 | | | | | |
| 前回点検時の状態 | | 幅1.1mm長さ6.5mのひび割れ | | 前回点検時の状態 | | 幅1.1mm長さ6.5mのひび割れ | | 前回点検時の状態 | | | | | |

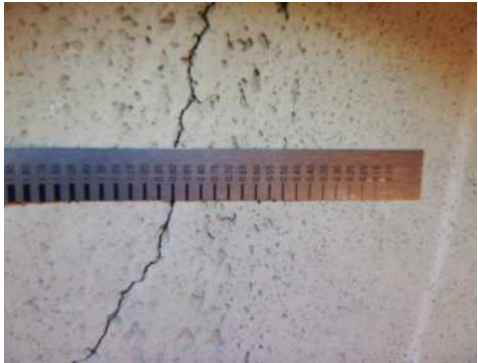
| 写真<br>番号 | 覆工<br>スパン<br>番号 | S010 | | 写真<br>番号 | 覆工<br>スパン<br>番号 | S010 | | 写真<br>番号 | 覆工<br>スパン<br>番号 | | | | |

| 変状区分 | | 材質劣化 | | 変状区分 | | 材質劣化 | | 変状区分 | | | | | |
| 変状種類 | | ひび割れ | | 変状種類 | | ひび割れ | | 変状種類 | | | | | |
| 前回点検時の状態 | | 幅0.9mm長さ10.6mのひび割れ | | 前回点検時の状態 | | 幅0.9mm長さ10.6mのひび割れ | | 前回点検時の状態 | | | | | |

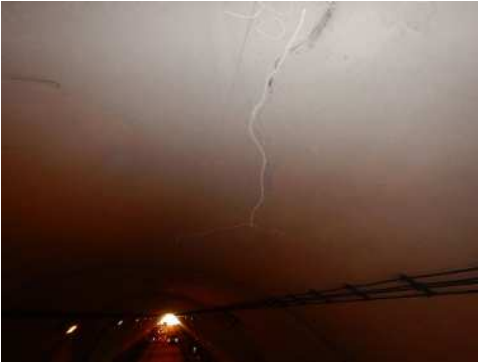
| 写真<br>番号 | 覆工<br>スパン<br>番号 | S028 | | 写真<br>番号 | 覆工<br>スパン<br>番号 | S028 | | 写真<br>番号 | 覆工<br>スパン<br>番号 | | | | |

| 前回点検時の状態 | | L=0.3mのはく落 | | 前回点検時の状態 | | 幅0.5mm長さ10.5mのひび割れ | | 前回点検時の状態 | | 幅0.5mm長さ10.5mのひび割れ | | | |
| メモ | | 補修済み | | メモ | | 前回点検より進展なし | | メモ | | 前回点検より進展なし | | | |

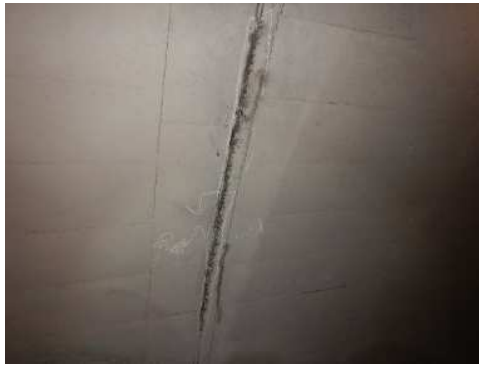
| 写真<br>番号 | 覆工<br>スパン<br>番号 | S030 | | 写真<br>番号 | 覆工<br>スパン<br>番号 | S030 | | 変状<br>部位 | 対象<br>箇所 | 覆工 | | |

| メモ | | 前回点検より進展あり | | メモ | | 前回点検より進展あり、監視必要 | | メモ | | 前回点検より進展あり、監視必要 | | |

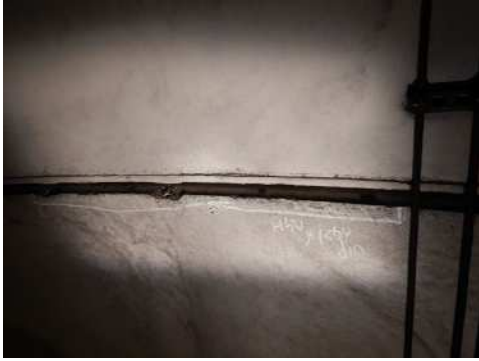
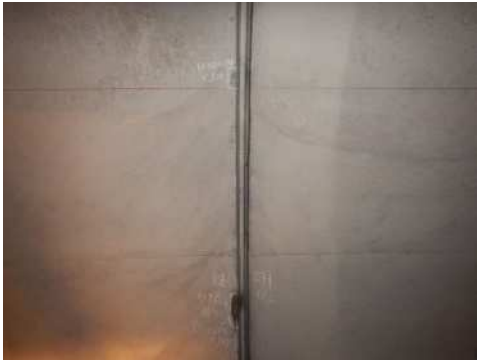
| メモ | | はく落→豆板 前回点検より進展なし、異音なし、監視対象外 | | メモ | | はく落→豆板 前回点検より進展あり、計画的な対策が必要 | | メモ | | はく落→豆板 前回点検より進展あり、計画的な対策が必要 | | メモ | | はく落→豆板 前回点検より進展あり、計画的な対策が必要 | | | | |
| 変状区分 | | 材質劣化 | | 変状区分 | | 材質劣化 | | 変状区分 | | 材質劣化 | | 変状区分 | | 材質劣化 | | | | |

| 措置（方針） | | | | 実施状況（実施日） | | | 措置（方針） | | はく落対策工 | | 実施状況（実施日） | | | 措置（方針） | | はく落対策工 | | |

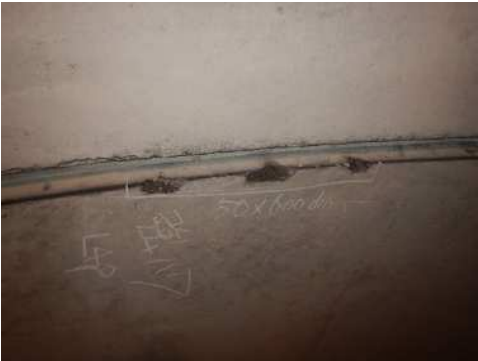
| 写真<br>番号 | 覆工<br>スパン<br>番号 | S049 | | 写真<br>番号 | 覆工<br>スパン<br>番号 | S049 | | 変状<br>部位 | 対象<br>箇所 | 覆工 | | | |

| 変状区分 | | 材質劣化 | | 材質劣化 | | 変状区分 | | 材質劣化 | | | | | |
| 変状種類 | | はく落 | | はく落 | | 変状種類 | | はく落 | | | | | |

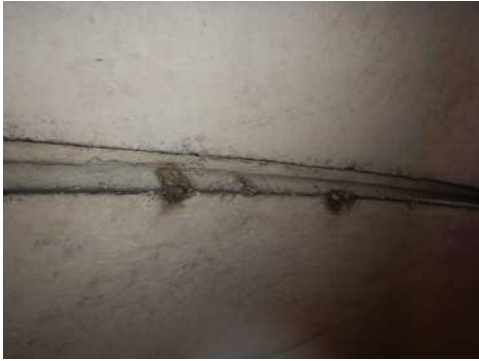
| 写真<br>番号 | 覆工<br>スパン<br>番号 | S049 | | 写真<br>番号 | 覆工<br>スパン<br>番号 | | | 変状<br>部位 | 対象<br>箇所 | | | | |

| 変状区分 | | 材質劣化 | | 材質劣化 | | 変状区分 | | | | | | | |
| 変状種類 | | はく落 | | はく落 | | 変状種類 | | | | | | | |

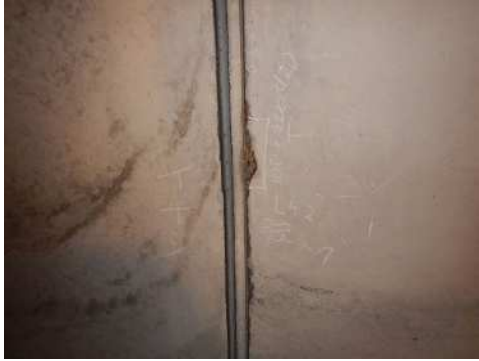
| 写真<br>番号 | 覆工<br>スパン<br>番号 | S052 | | 写真<br>番号 | 覆工<br>スパン<br>番号 | S052 | | 変状<br>部位 | 対象<br>箇所 | 覆工 | | 変状<br>区分 | 材質劣化 |

| 変状区分 | | 材質劣化 | | 変状区分 | | 材質劣化 | | 変状種類 | | はく落 | | | |

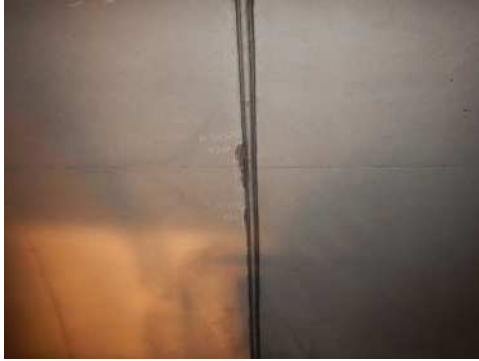
| 写真<br>番号 | 覆工<br>スパン<br>番号 | S052 | | 写真<br>番号 | 覆工<br>スパン<br>番号 | | | 変状<br>部位 | 対象<br>箇所 | | | 変状<br>区分 | 材質劣化 |

| 健全性 | | 点検・調査後 | Ⅱb | 健全性 | | 点検・調査後 | | 変状の発生範囲の規模 | | 50×300×20mm | | | |
| メモ | | 新規損傷 はく落2か所 | | メモ | | | | | | | | | |

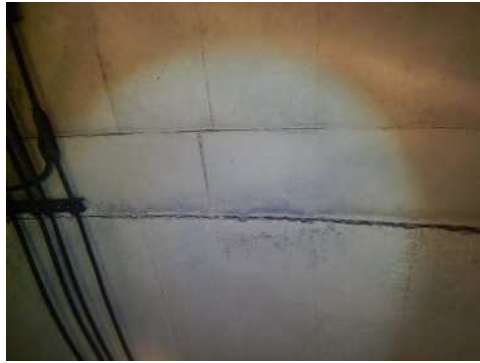
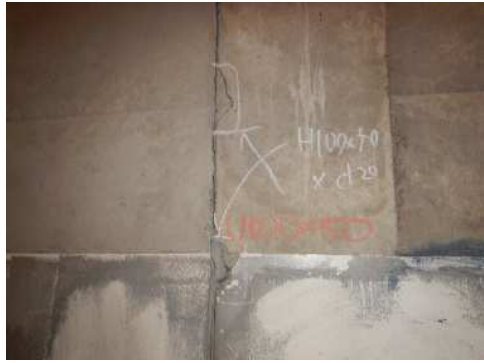
| 写真<br>番号 | 覆工<br>スパン<br>番号 | S053 | | | 写真<br>番号 | 覆工<br>スパン<br>番号 | S053 | | | 変状<br>番号 | 6 | | |

| 変状区分 | | 材質劣化 | | 変状区分 | | 材質劣化 | | 変状区分 | | | | | |
| メモ | | 前回点検より進展なし、計画的な対策が必要 | | メモ | | 引き続き監視必要周囲に新規はく落（50×100×20mm）あり、前回点検より進展あり、計画的な対策が必要 | | メモ | | | | | |

| 措置（方針） | | はく落対策工 | | 実施状況（実施日） | | | 措置（方針） | | はく落対策工 | | 実施状況（実施日） | | |

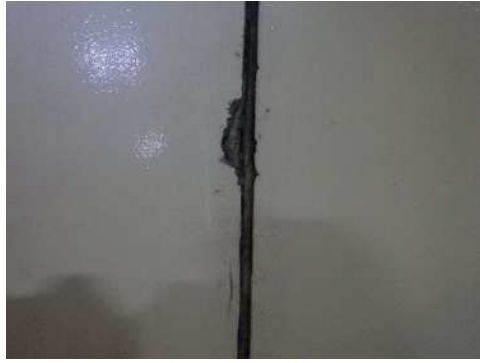
| 写真<br>番号 | 覆工<br>スパン<br>番号 | S053 | | | 写真<br>番号 | 覆工<br>スパン<br>番号 | | | 変状<br>部位 | 対象<br>箇所 | | | |

| 変状区分 | | 材質劣化 | | 変状区分 | | | | 変状区分 | | | | | |

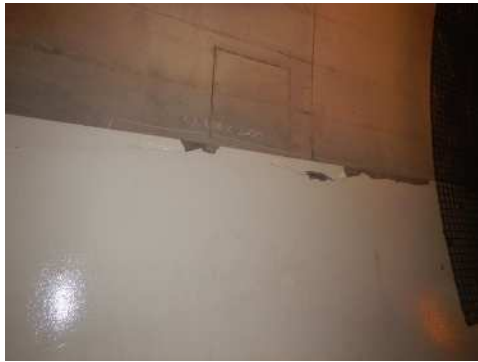
| 写真<br>番号 | 覆工<br>スパン<br>番号 | S055 | | 写真<br>番号 | 覆工<br>スパン<br>番号 | S055 | | 写真<br>番号 | 覆工<br>スパン<br>番号 | | | | |

| 変状区分 | | 材質劣化 | | 変状区分 | | 材質劣化 | | 変状区分 | | | | | |
| メモ | | 周囲に新規はく落（50×100×50mm）あり、前回点検より進展あり、監視必要 | | | | | | メモ | | 新規損傷 | | | |

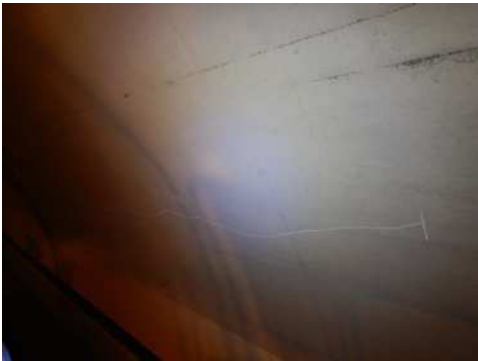
| 写真<br>番号 | 覆工<br>スパン<br>番号 | S060 | | 写真<br>番号 | 覆工<br>スパン<br>番号 | S060 | | 写真<br>番号 | 覆工<br>スパン<br>番号 | | | | |

| 変状区分 | | 材質劣化 | | 変状区分 | | 材質劣化 | | 変状区分 | | 材質劣化 | | | |
| 変状種類 | | はく落 | | 変状種類 | | ひび割れ | | 変状種類 | | ひび割れ | | | |
| メモ | | 前回点検より進展なし | | メモ | | 新規損傷 | | メモ | | 新規損傷 | | | |

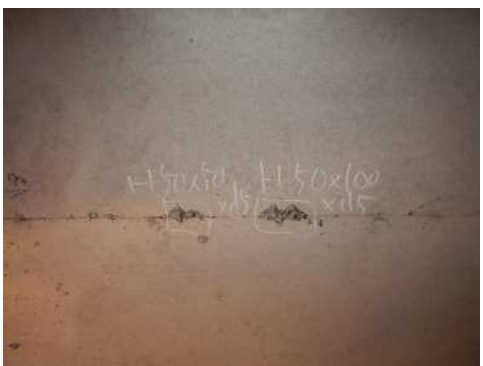
| 写真<br>番号 | 覆工<br>スパン<br>番号 | S064 | | 写真<br>番号 | 覆工<br>スパン<br>番号 | | | 変状<br>部位 | 対象<br>箇所 | | | | | |

| 変状区分 | | 材質劣化 | | 変状区分 | | | | 変状区分 | | | | | | |
| メモ | | 新規損傷 周囲に新規はく落（50×50×5mm）あり | | メモ | | | | メモ | | | | | | |

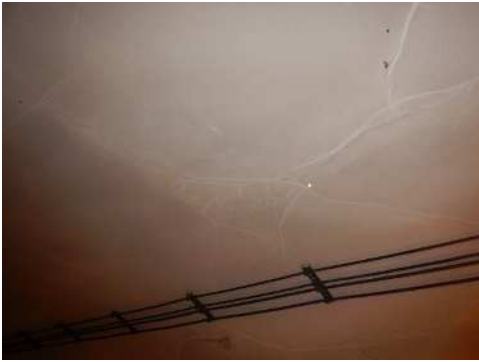
| 写真<br>番号 | 覆工<br>スパン<br>番号 | S068 | | 写真<br>番号 | 覆工<br>スパン<br>番号 | S068 | | 変状<br>部位 | 対象<br>箇所 | 覆工 | | 変状<br>区分 | 材質劣化 |

| 変状区分 | | 材質劣化 | | 変状区分 | | 材質劣化 | | 変状種類 | | ひび割れ | | | |
| 健全性 | 点検・調査後 | Ⅱa | | 健全性 | 点検・調査後 | Ⅰ | | | | | | | |
| 変状の発生範囲の規模 | | 700×650mm | | 変状の発生範囲の規模 | | - | | | | | | | |
| メモ | | ひび割れ補修されているが、濁音が聞こえる、計画的な対策が必要 | | | | | | | | | | | |

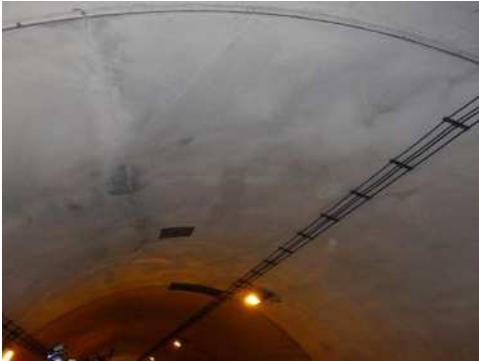
| 写真<br>番号 | 覆工<br>スパン<br>番号 | S068 | | 写真<br>番号 | 覆工<br>スパン<br>番号 | | | 変状<br>部位 | 対象<br>箇所 | | | 変状<br>区分 | 材質劣化 |

| 変状区分 | | 材質劣化 | | 変状区分 | | | | 変状種類 | | うき | | | |
| 健全性 | 点検・調査後 | Ⅱa | | 健全性 | 点検・調査後 | | | | | | | | |
| 変状の発生範囲の規模 | | 8000×3500mm | | 変状の発生範囲の規模 | | | | | | | | | |
| メモ | | ひび割れ補修されているが、広範囲で濁音が聞こえる、計画的な対策が必要 | | | | | | | | | | | |

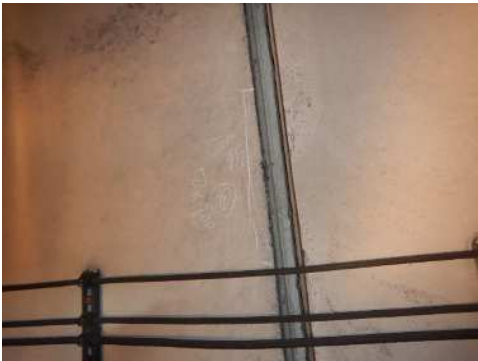
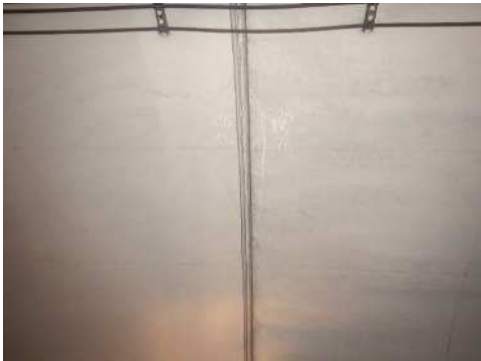
| 変状区分 | | 材質劣化 | | 変状区分 | | 材質劣化 | | 変状種類 | | はく落 | | | |
| 健全性 | 点検・調査後 | I | | 健全性 | 点検・調査後 | II b | | | | | | | |
| 変状の発生範囲の規模 | | 50×1000mm | | 変状の発生範囲の規模 | | 50×400×10mm | | | | | | | |

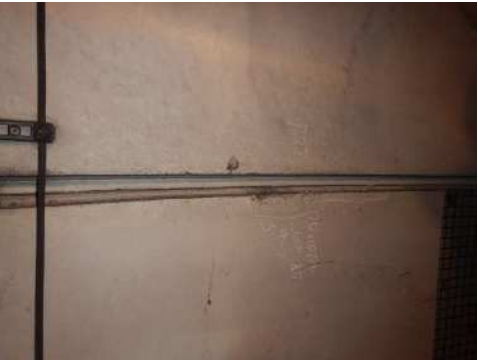
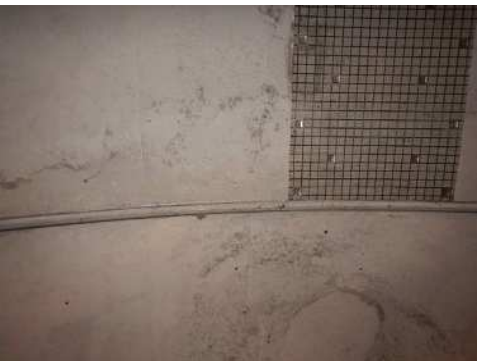
| 変状区分 | | 材質劣化 | | 変状区分 | | 材質劣化 | | 変状種類 | | はく落 | | | |
| 健全性 | 点検・調査後 | II b | | 健全性 | 点検・調査後 | II a | | | | | | | |
| 変状の発生範囲の規模 | | 60×1000mm | | 変状の発生範囲の規模 | | 50×600×5mm | | | | | | | |

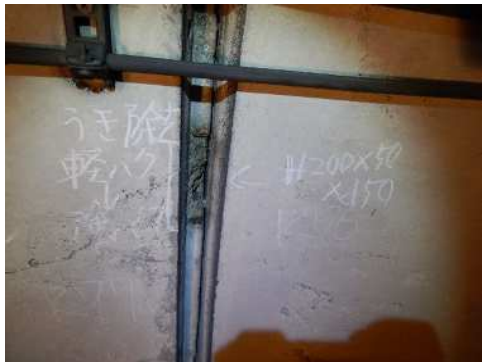
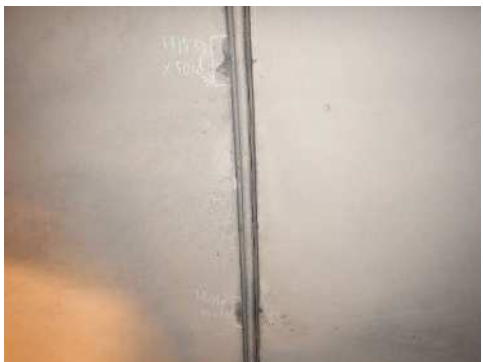
| 写真<br>番号 | 覆工<br>スパン<br>番号 | S076 | | 写真<br>番号 | 覆工<br>スパン<br>番号 | S076 | | 写真<br>番号 | 覆工<br>スパン<br>番号 | | | | |

| 変状区分 | | 材質劣化 | | 変状区分 | | 材質劣化 | | 変状区分 | | | | | |

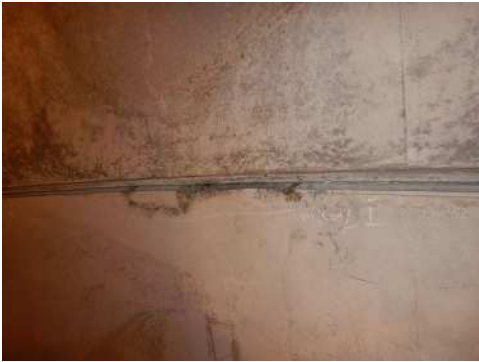
| 写真<br>番号 | 覆工<br>スパン<br>番号 | S084 | | | 写真<br>番号 | 覆工<br>スパン<br>番号 | S084 | | | 変状<br>番号 | 5 | | |

| メモ | | はく落→豆板 前回点検より進展あり、計画的な対策が必要 | | メモ | | 前回点検より進展なし、計画的な対策が必要 | | | | | | | |

| 措置（方針） | | はく落対策工 | | 措置（方針） | | はく落対策工 | | 措置（方針） | | 実施状況（実施日） | | | |

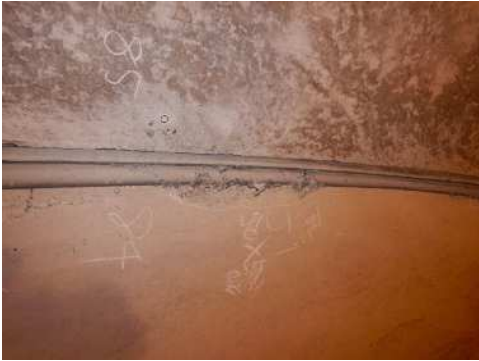
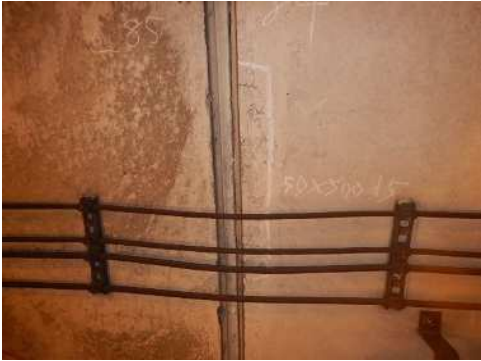
| 写真<br>番号 | 覆工<br>スパン<br>番号 | S084 | | | 写真<br>番号 | 覆工<br>スパン<br>番号 | S084 | | | 変状<br>番号 | 7 | | |

| メモ | | 前回点検より進展なし、計画的な対策が必要 | | メモ | | 新規損傷 周囲に新規はく落が複数あり、監視必要 | | | | | | |

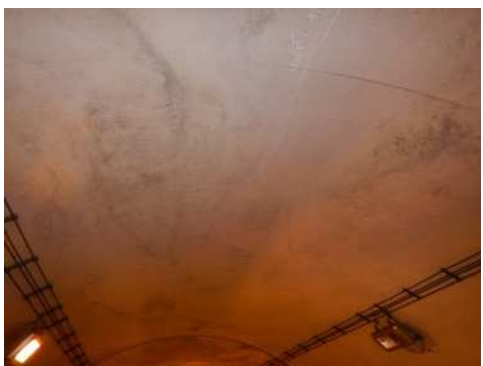
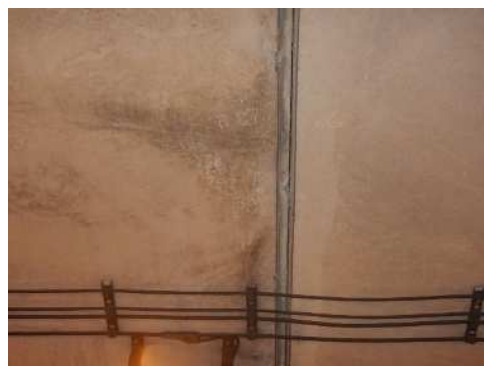
| 写真<br>番号 | 覆工<br>スパン<br>番号 | S086 | | 写真<br>番号 | 覆工<br>スパン<br>番号 | S086 | | 写真<br>番号 | 覆工<br>スパン<br>番号 | | | | |

| 変状区分 | | 材質劣化 | | 変状区分 | | 材質劣化 | | 変状区分 | | 材質劣化 | | | |

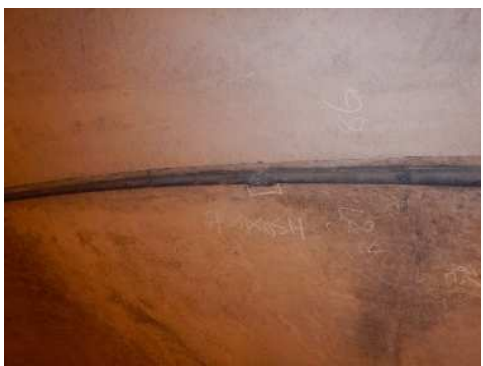
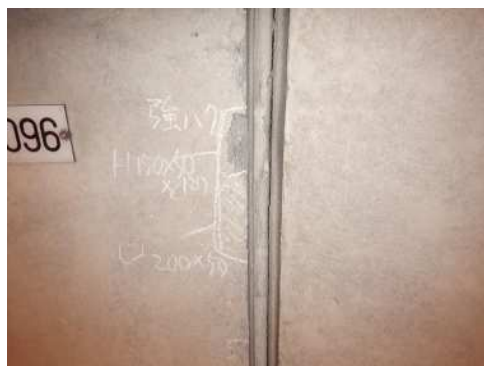
| 写真<br>番号 | 覆工<br>スパン<br>番号 | S087 | | 写真<br>番号 | 覆工<br>スパン<br>番号 | S087 | | 写真<br>番号 | 覆工<br>スパン<br>番号 | | | | |

| 変状区分 | | 材質劣化 | | 変状区分 | | 材質劣化 | | 変状区分 | | 材質劣化 | | | |
| メモ | | サイズ追加 前回点検より進展なし、監視必要 | | | | | | メモ | | 周囲に新規のはく落（50×150×20mm）あり、前回点検より進展あり、計画的な対策が必要 | | | |

| 措置（方針） | | はく落対策工 | | 実施状況（実施日） | | | 措置（方針） | | はく落対策工 | | 実施状況（実施日） | | |

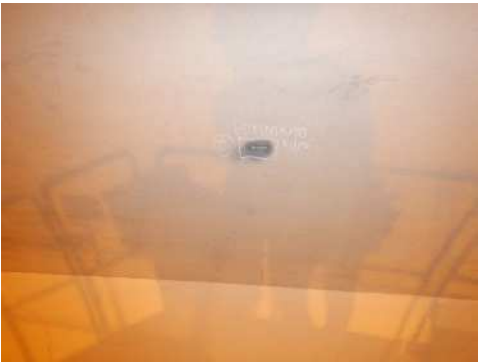
| 写真<br>番号 | 覆工<br>スパン<br>番号 | S091 | | 写真<br>番号 | 覆工<br>スパン<br>番号 | S091 | | 変状<br>部位 | 対象<br>箇所 | 覆工 | | 変状<br>区分 | 材質劣化 |

| 変状区分 | | 材質劣化 | | 変状区分 | | 材質劣化 | | 変状種類 | | はく落 | | | |

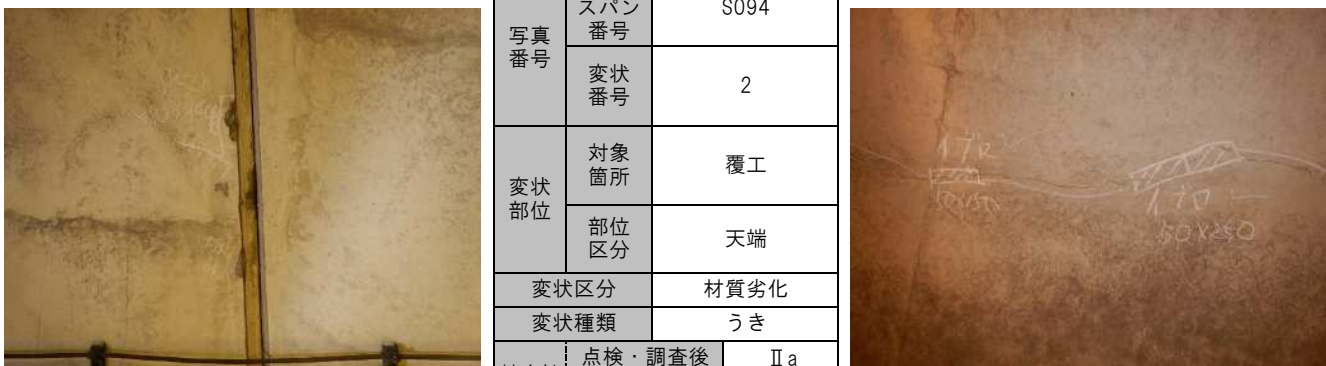
| 変状区分 | | 材質劣化 | | 変状区分 | | 材質劣化 | | 変状種類 | | うき | | | |
| 健全性 | 点検・調査後 | I | | 健全性 | 点検・調査後 | II a | | | | | | | |
| 変状の発生範囲の規模 | | 50×100×40mm | | 変状の発生範囲の規模 | | 250×50mm | | | | | | | |

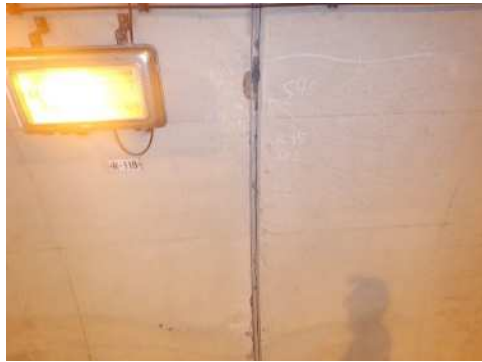
| 変状区分 | | 材質劣化 | | 変状区分 | | 材質劣化 | | 変状種類 | | はく落 | | |
| 健全性 | 点検・調査後 | Ⅱa | | 健全性 | 点検・調査後 | Ⅱb | | | | | | |
| 変状の発生範囲の規模 | | 150×200×150mm | | 変状の発生範囲の規模 | | 100×600×20mm | | | | | | |

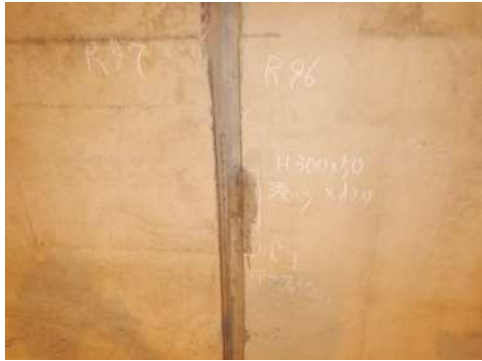
| 変状区分 | | 材質劣化 | | 変状区分 | | 材質劣化 | | 変状種類 | | はく落 | | |
| 健全性 | 点検・調査後 | Ⅱb | | 健全性 | 点検・調査後 | Ⅱb | | | | | | |
| 変状の発生範囲の規模 | | 800×800mm | | 変状の発生範囲の規模 | | 50×300×30mm | | | | | | |

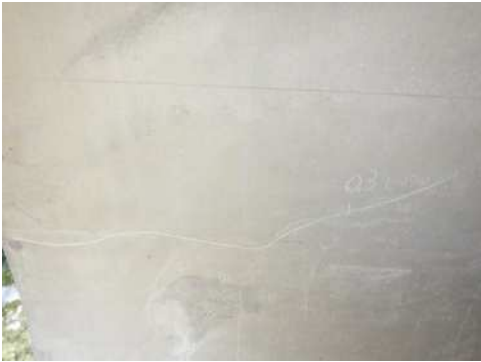
| 写真<br>番号 | 覆工<br>スパン<br>番号 | S098 | | 写真<br>番号 | 覆工<br>スパン<br>番号 | S098 | | 写真<br>番号 | 覆工<br>スパン<br>番号 | | | | |

| 変状区分 | | 材質劣化 | | 変状区分 | | 材質劣化 | | 変状区分 | | | | | |
| 変状種類 | | はく落 | | 変状種類 | | ひび割れ | | 変状種類 | | | | | |
| メモ | | 前回点検より進展なし | | メモ | | 新規損傷 | | メモ | | | | | |

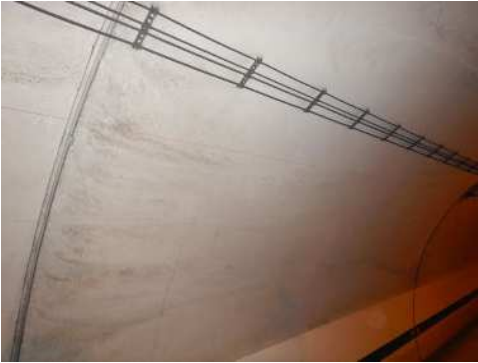
| 写真<br>番号 | 覆工<br>スパン<br>番号 | S025 | | 写真<br>番号 | 覆工<br>スパン<br>番号 | S025 | | 写真<br>番号 | 覆工<br>スパン<br>番号 | | | | |

| 変状<br>部位 | 対象<br>箇所 | 照明・ケーブル | | 変状<br>部位 | 対象<br>箇所 | 照明・ケーブル | | 変状<br>部位 | 対象<br>箇所 | | | | |

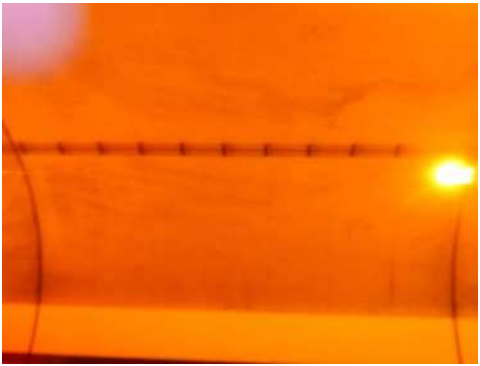
| 写真<br>番号 | 覆工<br>スパン<br>番号 | S026 | | 写真<br>番号 | 覆工<br>スパン<br>番号 | S026 | | 写真<br>番号 | 覆工<br>スパン<br>番号 | | | | | | |

| 変状<br>部位 | 対象<br>箇所 | 照明・ケーブル | | 変状<br>部位 | 対象<br>箇所 | 照明・ケーブル | | 変状<br>部位 | 対象<br>箇所 | | | | | | |

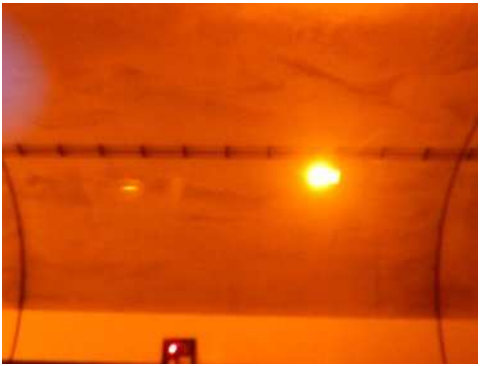
| 写真<br>番号 | 覆工<br>スパン<br>番号 | S027 | | 写真<br>番号 | 覆工<br>スパン<br>番号 | S027 | | 写真<br>番号 | 覆工<br>スパン<br>番号 | | | | | | |

| 変状<br>部位 | 対象<br>箇所 | 照明・ケーブル | | 変状<br>部位 | 対象<br>箇所 | 照明・ケーブル | | 変状<br>部位 | 対象<br>箇所 | | | | | | |

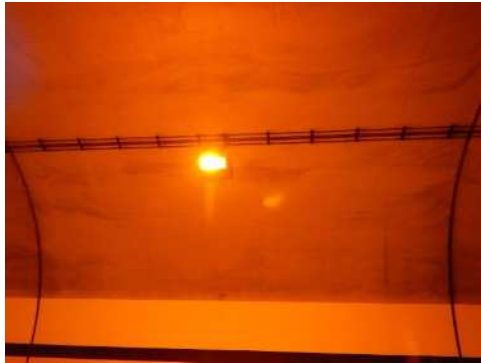
| 写真<br>番号 | 覆工<br>スパン<br>番号 | S028 | | 写真<br>番号 | 覆工<br>スパン<br>番号 | S028 | | 写真<br>番号 | 覆工<br>スパン<br>番号 | | | | | | |

| 変状<br>部位 | 対象<br>箇所 | 照明・ケーブル | | 変状<br>部位 | 対象<br>箇所 | 照明・ケーブル | | 変状<br>部位 | 対象<br>箇所 | | | | | | |

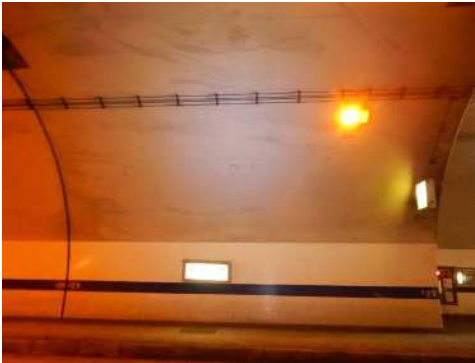
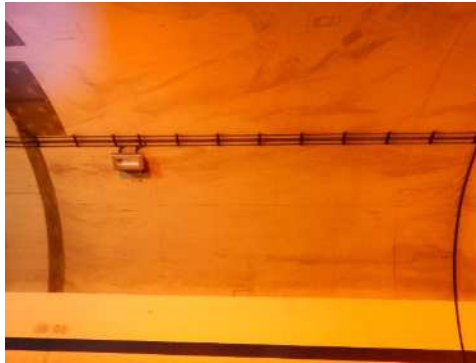
| 写真<br>番号 | 覆工<br>スパン<br>番号 | S029 | | 写真<br>番号 | 覆工<br>スパン<br>番号 | S029 | | 写真<br>番号 | 覆工<br>スパン<br>番号 | | | | |

| 変状<br>部位 | 対象<br>箇所 | 照明・ケーブル | | 変状<br>部位 | 対象<br>箇所 | 照明・ケーブル | | 変状<br>部位 | 対象<br>箇所 | | | | |

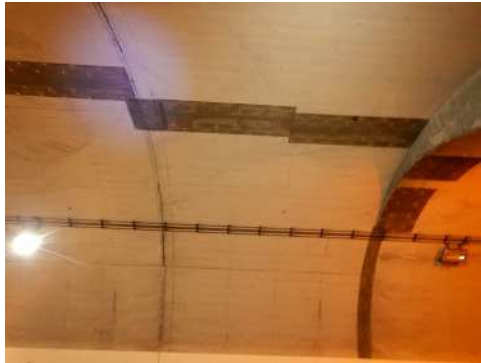
| 写真<br>番号 | 覆工<br>スパン<br>番号 | S030 | | 写真<br>番号 | 覆工<br>スパン<br>番号 | S030 | | 写真<br>番号 | 覆工<br>スパン<br>番号 | | | | |

| 変状<br>部位 | 対象<br>箇所 | 照明・ケーブル | | 変状<br>部位 | 対象<br>箇所 | 照明・ケーブル | | 変状<br>部位 | 対象<br>箇所 | | | | |

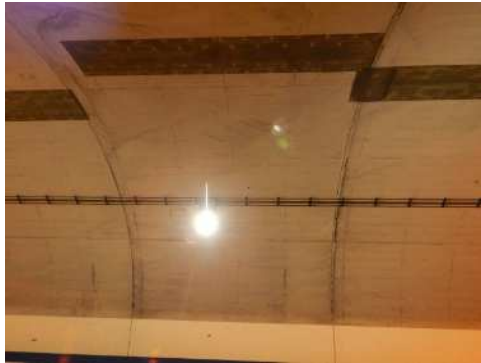
| 写真<br>番号 | 覆工<br>スパン<br>番号 | S031 | | 写真<br>番号 | 覆工<br>スパン<br>番号 | S031 | | 写真<br>番号 | 覆工<br>スパン<br>番号 | | | | |

| 変状<br>部位 | 対象<br>箇所 | 照明・ケーブル | | 変状<br>部位 | 対象<br>箇所 | 照明・ケーブル | | 変状<br>部位 | 対象<br>箇所 | | | | |

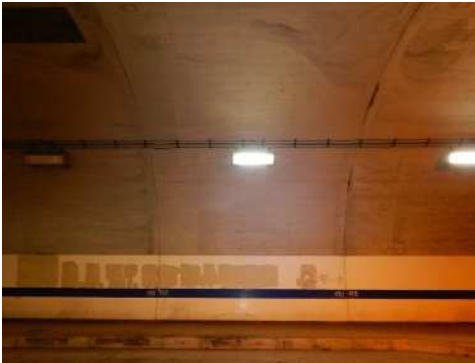
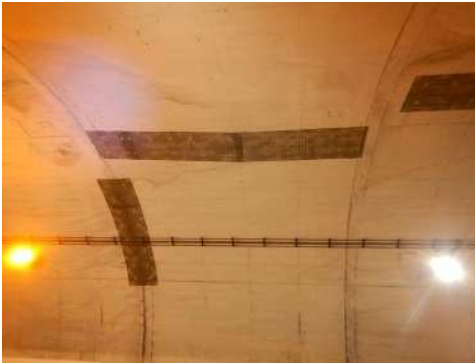
| 写真<br>番号 | 覆工<br>スパン<br>番号 | S032 | | 写真<br>番号 | 覆工<br>スパン<br>番号 | S032 | | 写真<br>番号 | 覆工<br>スパン<br>番号 | | | | |

| 変状<br>部位 | 対象<br>箇所 | 照明・ケーブル | | 変状<br>部位 | 対象<br>箇所 | 照明・ケーブル | | 変状<br>部位 | 対象<br>箇所 | | | | |

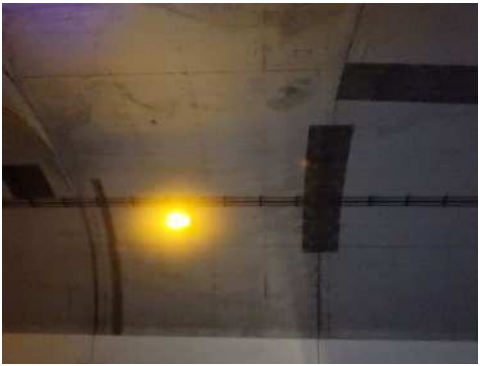
| 写真<br>番号 | 覆工<br>スパン<br>番号 | S033 | | 写真<br>番号 | 覆工<br>スパン<br>番号 | S033 | | 写真<br>番号 | 覆工<br>スパン<br>番号 | | | | |

| 変状<br>部位 | 対象<br>箇所 | 照明・ケーブル | | 変状<br>部位 | 対象<br>箇所 | 照明・ケーブル | | 変状<br>部位 | 対象<br>箇所 | | | | |

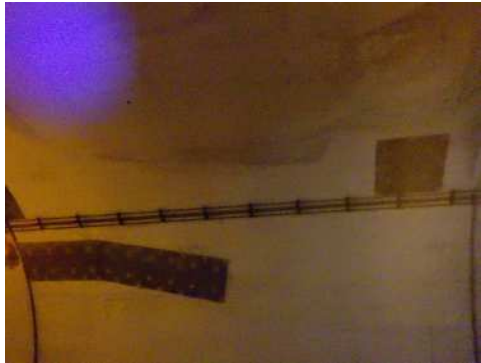
| 写真<br>番号 | 覆工<br>スパン<br>番号 | S034 | | 写真<br>番号 | 覆工<br>スパン<br>番号 | S034 | | 写真<br>番号 | 覆工<br>スパン<br>番号 | | | | |

| 変状<br>部位 | 対象<br>箇所 | 照明・ケーブル | | 変状<br>部位 | 対象<br>箇所 | 照明・ケーブル | | 変状<br>部位 | 対象<br>箇所 | | | | |

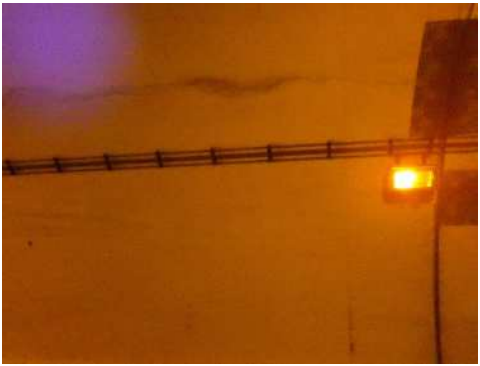
| 写真<br>番号 | 覆工<br>スパン<br>番号 | S035 | | 写真<br>番号 | 覆工<br>スパン<br>番号 | S035 | | 写真<br>番号 | 覆工<br>スパン<br>番号 | | | | |

| 変状<br>部位 | 対象<br>箇所 | 照明・ケーブル | | 変状<br>部位 | 対象<br>箇所 | 照明・ケーブル | | 変状<br>部位 | 対象<br>箇所 | | | | |

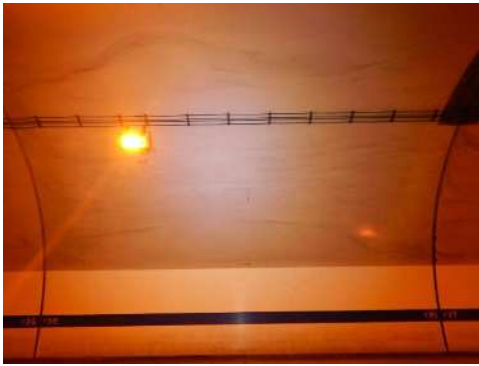
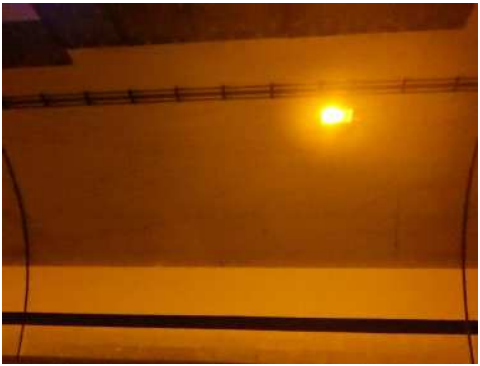
| 写真<br>番号 | 覆工<br>スパン<br>番号 | S036 | | 写真<br>番号 | 覆工<br>スパン<br>番号 | S036 | | 写真<br>番号 | 覆工<br>スパン<br>番号 | | | | |

| 変状<br>部位 | 対象<br>箇所 | 照明・ケーブル | | 変状<br>部位 | 対象<br>箇所 | 照明・ケーブル | | 変状<br>部位 | 対象<br>箇所 | | | | |

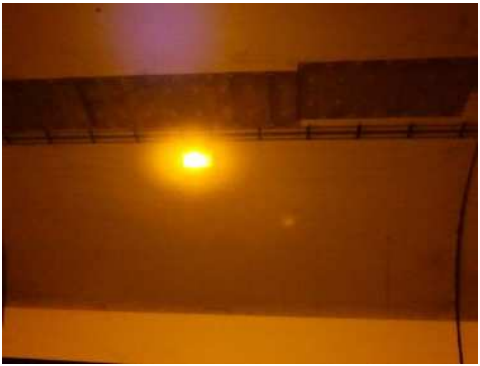
| 写真<br>番号 | 覆工<br>スパン<br>番号 | S037 | | 写真<br>番号 | 覆工<br>スパン<br>番号 | S037 | | 写真<br>番号 | 覆工<br>スパン<br>番号 | | | | |

| 変状<br>部位 | 対象<br>箇所 | 照明・ケーブル | | 変状<br>部位 | 対象<br>箇所 | 照明・ケーブル | | 変状<br>部位 | 対象<br>箇所 | | | | |

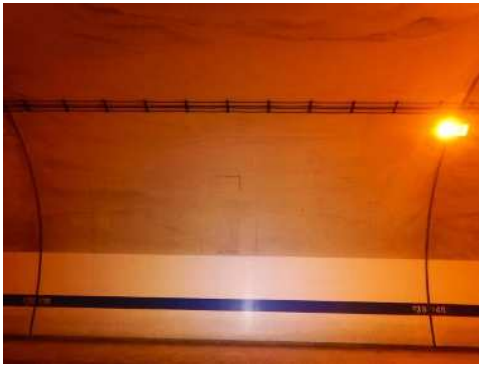
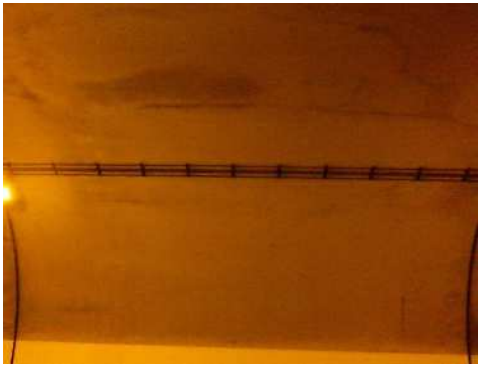
| 写真<br>番号 | 覆工<br>スパン<br>番号 | S039 | | 写真<br>番号 | 覆工<br>スパン<br>番号 | S039 | | 写真<br>番号 | 覆工<br>スパン<br>番号 | | | | |

| 変状<br>部位 | 対象<br>箇所 | 照明・ケーブル | | 変状<br>部位 | 対象<br>箇所 | 照明・ケーブル | | 変状<br>部位 | 対象<br>箇所 | | | | |

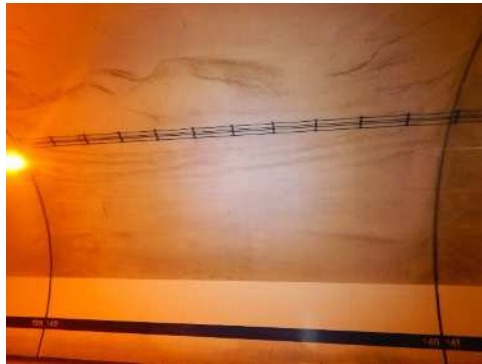
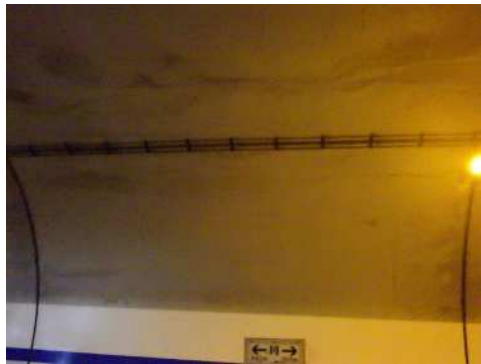
| 写真<br>番号 | 覆工<br>スパン<br>番号 | S040 | | 写真<br>番号 | 覆工<br>スパン<br>番号 | S040 | | 写真<br>番号 | 覆工<br>スパン<br>番号 | | | | | | |

| 変状<br>部位 | 対象<br>箇所 | 照明・ケーブル | | 変状<br>部位 | 対象<br>箇所 | 照明・ケーブル | | 変状<br>部位 | 対象<br>箇所 | | | | | | |

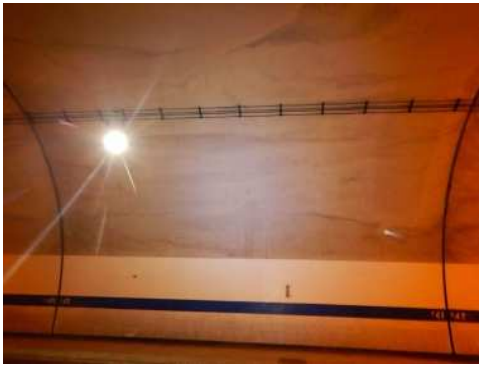
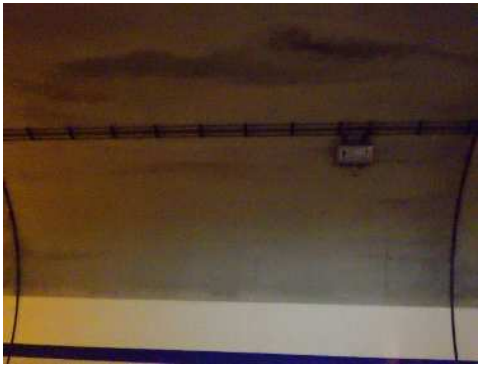
| 写真<br>番号 | 覆工<br>スパン<br>番号 | S041 | | 写真<br>番号 | 覆工<br>スパン<br>番号 | S041 | | 写真<br>番号 | 覆工<br>スパン<br>番号 | | | | |

| 変状<br>部位 | 対象<br>箇所 | 照明・ケーブル | | 変状<br>部位 | 対象<br>箇所 | 照明・ケーブル | | 変状<br>部位 | 対象<br>箇所 | | | | |

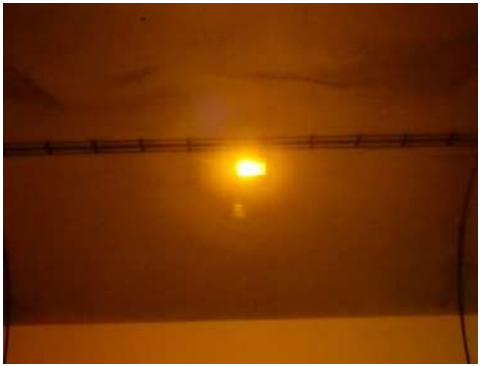
| 写真<br>番号 | 覆工<br>スパン<br>番号 | S042 | | 写真<br>番号 | 覆工<br>スパン<br>番号 | S042 | | 写真<br>番号 | 覆工<br>スパン<br>番号 | | | | |

| 変状<br>部位 | 対象<br>箇所 | 照明・ケーブル | | 変状<br>部位 | 対象<br>箇所 | 照明・ケーブル | | 変状<br>部位 | 対象<br>箇所 | | | | |

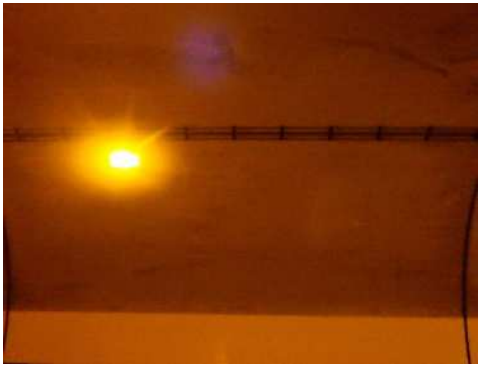
| 写真<br>番号 | 覆工<br>スパン<br>番号 | S043 | | 写真<br>番号 | 覆工<br>スパン<br>番号 | S043 | | 写真<br>番号 | 覆工<br>スパン<br>番号 | | | | | | |

| 変状<br>部位 | 対象<br>箇所 | 照明・ケーブル | | 変状<br>部位 | 対象<br>箇所 | 照明・ケーブル | | 変状<br>部位 | 対象<br>箇所 | | | | | | |

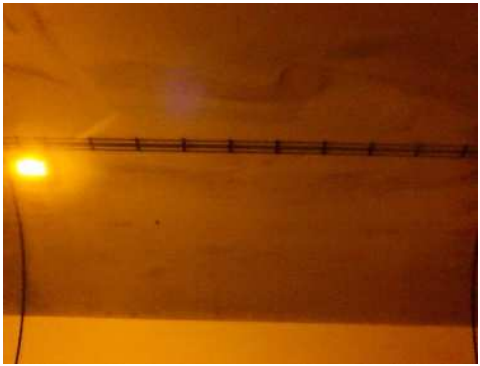
| 写真<br>番号 | 覆工<br>スパン<br>番号 | S044 | | 写真<br>番号 | 覆工<br>スパン<br>番号 | S044 | | 写真<br>番号 | 覆工<br>スパン<br>番号 | | | | |

| 変状<br>部位 | 対象<br>箇所 | 照明・ケーブル | | 変状<br>部位 | 対象<br>箇所 | 照明・ケーブル | | 変状<br>部位 | 対象<br>箇所 | | | | |

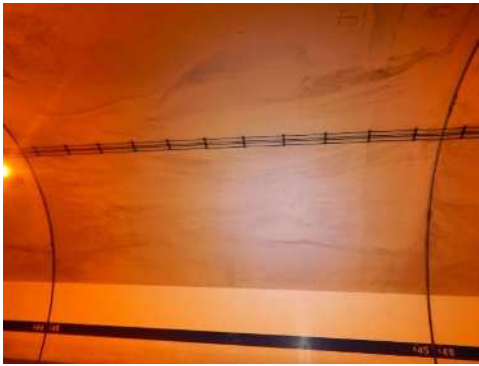
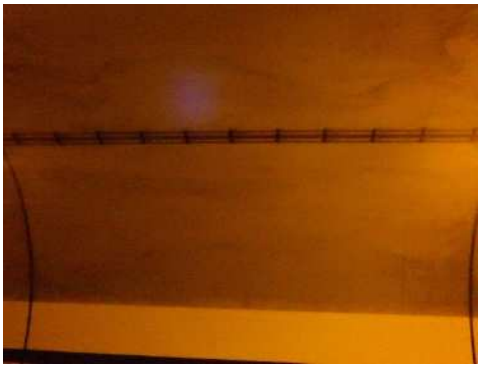
| 写真<br>番号 | 覆工<br>スパン<br>番号 | S045 | | 写真<br>番号 | 覆工<br>スパン<br>番号 | S045 | | 写真<br>番号 | 覆工<br>スパン<br>番号 | | | | |

| 変状<br>部位 | 対象<br>箇所 | 照明・ケーブル | | 変状<br>部位 | 対象<br>箇所 | 照明・ケーブル | | 変状<br>部位 | 対象<br>箇所 | | | | |

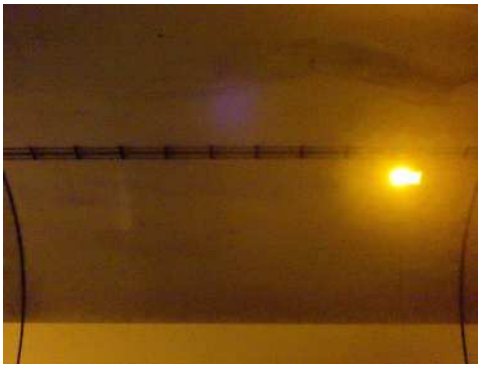
| 写真<br>番号 | 覆工<br>スパン<br>番号 | S046 | | 写真<br>番号 | 覆工<br>スパン<br>番号 | S046 | | 写真<br>番号 | 覆工<br>スパン<br>番号 | | | | | | |

| 変状<br>部位 | 対象<br>箇所 | 照明・ケーブル | | 変状<br>部位 | 対象<br>箇所 | 照明・ケーブル | | 変状<br>部位 | 対象<br>箇所 | | | | | | |

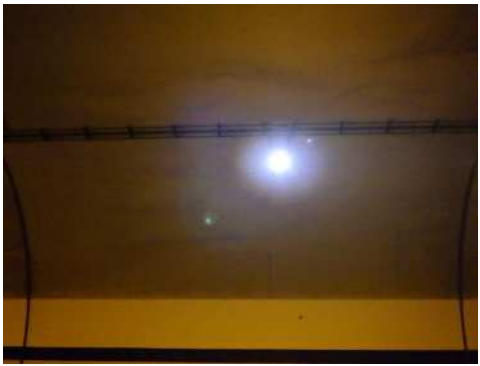
| 写真<br>番号 | 覆工<br>スパン<br>番号 | S047 | | 写真<br>番号 | 覆工<br>スパン<br>番号 | S047 | | 写真<br>番号 | 覆工<br>スパン<br>番号 | | | | |

| 変状<br>部位 | 対象<br>箇所 | 照明・ケーブル | | 変状<br>部位 | 対象<br>箇所 | 照明・ケーブル | | 変状<br>部位 | 対象<br>箇所 | | | | |

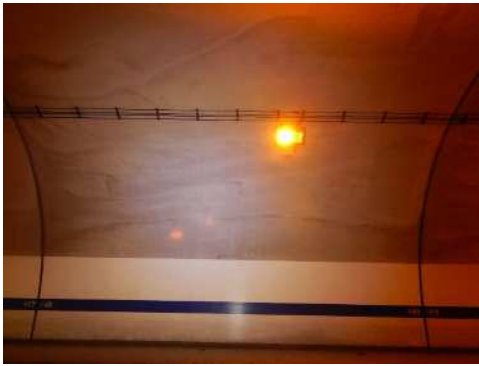
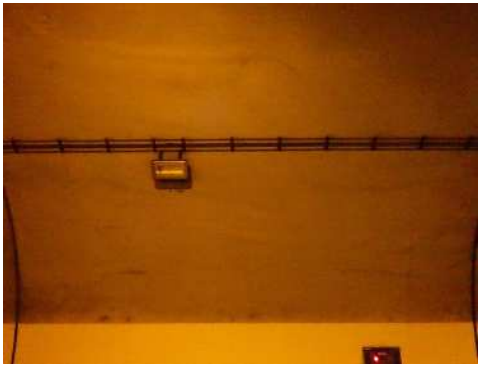
| 写真<br>番号 | 覆工<br>スパン<br>番号 | S048 | | 写真<br>番号 | 覆工<br>スパン<br>番号 | S048 | | 写真<br>番号 | 覆工<br>スパン<br>番号 | | | | |

| 変状<br>部位 | 対象<br>箇所 | 照明・ケーブル | | 変状<br>部位 | 対象<br>箇所 | 照明・ケーブル | | 変状<br>部位 | 対象<br>箇所 | | | | |

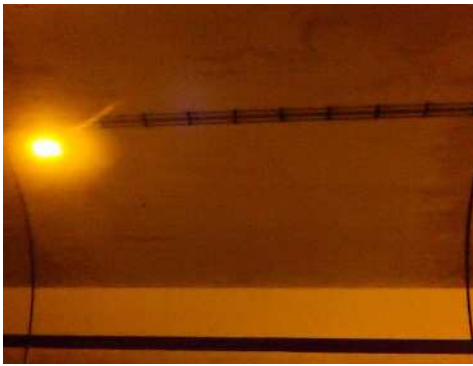
| 写真<br>番号 | 覆工<br>スパン<br>番号 | S049 | | 写真<br>番号 | 覆工<br>スパン<br>番号 | S049 | | 写真<br>番号 | 覆工<br>スパン<br>番号 | | | | |

| 変状<br>部位 | 対象<br>箇所 | 照明・ケーブル | | 変状<br>部位 | 対象<br>箇所 | 照明・ケーブル | | 変状<br>部位 | 対象<br>箇所 | | | | |

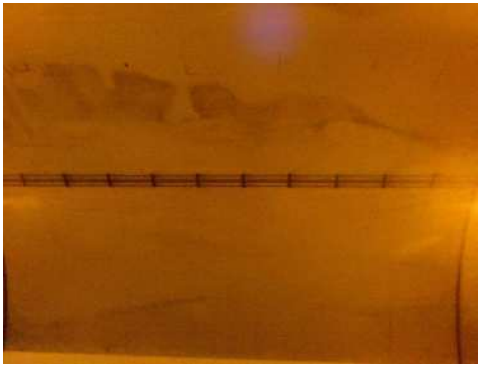
| 写真<br>番号 | 覆工<br>スパン<br>番号 | S050 | | 写真<br>番号 | 覆工<br>スパン<br>番号 | S050 | | 写真<br>番号 | 覆工<br>スパン<br>番号 | | | | |

| 変状<br>部位 | 対象<br>箇所 | 照明・ケーブル | | 変状<br>部位 | 対象<br>箇所 | 照明・ケーブル | | 変状<br>部位 | 対象<br>箇所 | | | | |

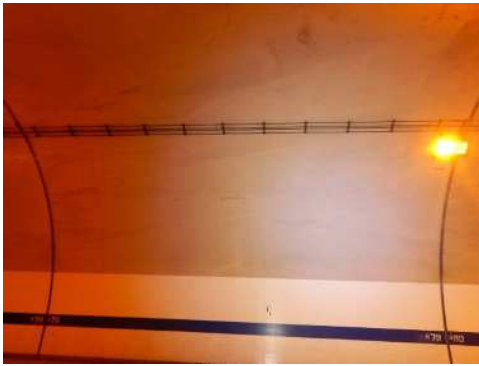
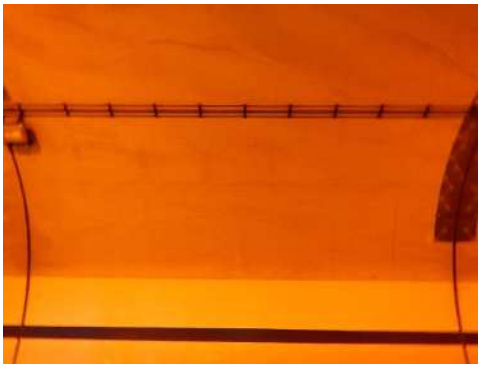
| 写真<br>番号 | 覆工<br>スパン<br>番号 | S079 | | 写真<br>番号 | 覆工<br>スパン<br>番号 | S079 | | 写真<br>番号 | 覆工<br>スパン<br>番号 | | | | |

| 変状<br>部位 | 対象<br>箇所 | 照明・ケーブル | | 変状<br>部位 | 対象<br>箇所 | 照明・ケーブル | | 変状<br>部位 | 対象<br>箇所 | | | | |

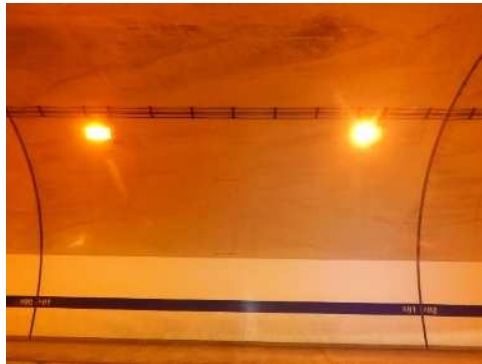
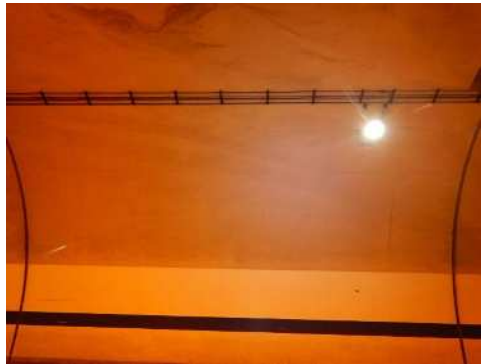
| 写真<br>番号 | 覆工<br>スパン<br>番号 | S081 | | 写真<br>番号 | 覆工<br>スパン<br>番号 | S081 | | 写真<br>番号 | 覆工<br>スパン<br>番号 | | | | |

| 変状<br>部位 | 対象<br>箇所 | 照明・ケーブル | | 変状<br>部位 | 対象<br>箇所 | 照明・ケーブル | | 変状<br>部位 | 対象<br>箇所 | | | | |

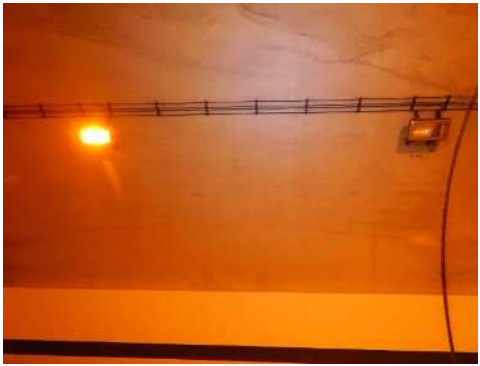
| 写真<br>番号 | 覆工<br>スパン<br>番号 | S083 | | 写真<br>番号 | 覆工<br>スパン<br>番号 | S083 | | 写真<br>番号 | 覆工<br>スパン<br>番号 | | | | |

| 変状<br>部位 | 対象<br>箇所 | 照明・ケーブル | | 変状<br>部位 | 対象<br>箇所 | 照明・ケーブル | | 変状<br>部位 | 対象<br>箇所 | | | | |

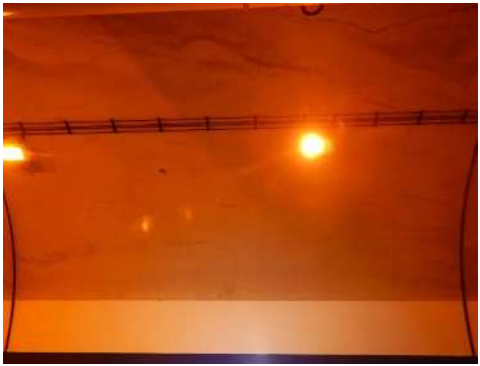
| 写真<br>番号 | 覆工<br>スパン<br>番号 | S084 | | 写真<br>番号 | 覆工<br>スパン<br>番号 | S084 | | 写真<br>番号 | 覆工<br>スパン<br>番号 | | | | |

| 変状<br>部位 | 対象<br>箇所 | 照明・ケーブル | | 変状<br>部位 | 対象<br>箇所 | 照明・ケーブル | | 変状<br>部位 | 対象<br>箇所 | | | | |

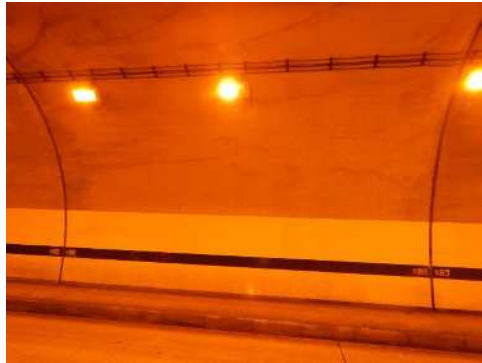
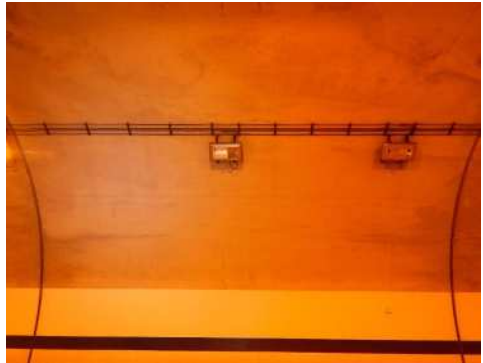
| 写真<br>番号 | 覆工<br>スパン<br>番号 | S086 | | 写真<br>番号 | 覆工<br>スパン<br>番号 | S086 | | 写真<br>番号 | 覆工<br>スパン<br>番号 | | | | |

| 変状<br>部位 | 対象<br>箇所 | 照明・ケーブル | | 変状<br>部位 | 対象<br>箇所 | 照明・ケーブル | | 変状<br>部位 | 対象<br>箇所 | | | | |

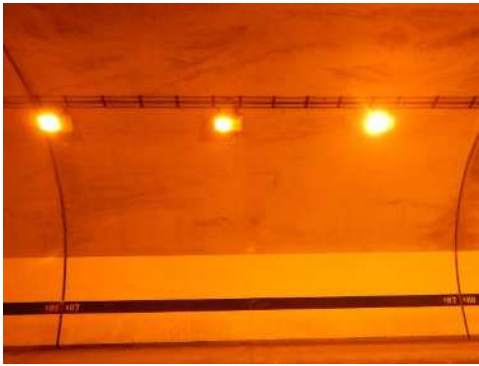
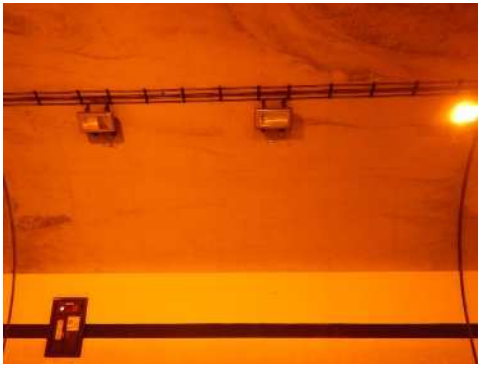
| 写真<br>番号 | 覆工<br>スパン<br>番号 | S087 | | 写真<br>番号 | 覆工<br>スパン<br>番号 | S087 | | 写真<br>番号 | 覆工<br>スパン<br>番号 | | | | |

| 変状<br>部位 | 対象<br>箇所 | 照明・ケーブル | | 変状<br>部位 | 対象<br>箇所 | 照明・ケーブル | | 変状<br>部位 | 対象<br>箇所 | | | | |

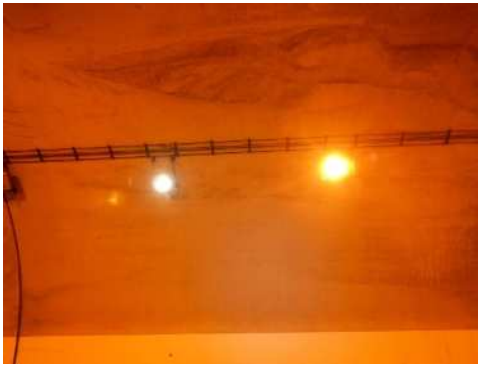
| 写真<br>番号 | 覆工<br>スパン<br>番号 | S088 | | 写真<br>番号 | 覆工<br>スパン<br>番号 | S088 | | 写真<br>番号 | 覆工<br>スパン<br>番号 | | | | |

| 変状<br>部位 | 対象<br>箇所 | 照明・ケーブル | | 変状<br>部位 | 対象<br>箇所 | 照明・ケーブル | | 変状<br>部位 | 対象<br>箇所 | | | | |

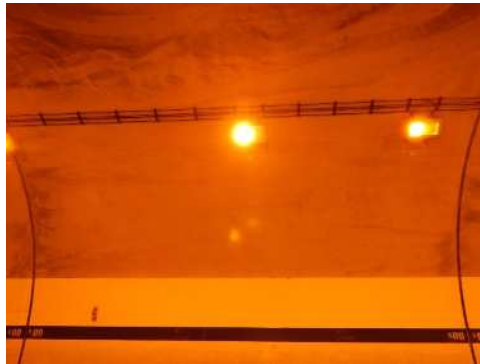
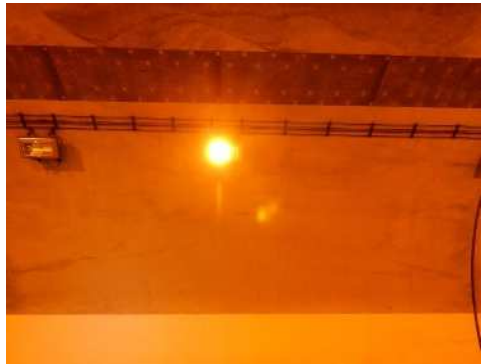
| 写真<br>番号 | 覆工<br>スパン<br>番号 | S089 | | 写真<br>番号 | 覆工<br>スパン<br>番号 | S089 | | 写真<br>番号 | 覆工<br>スパン<br>番号 | | | | |

| 変状<br>部位 | 対象<br>箇所 | 照明・ケーブル | | 変状<br>部位 | 対象<br>箇所 | 照明・ケーブル | | 変状<br>部位 | 対象<br>箇所 | | | | |

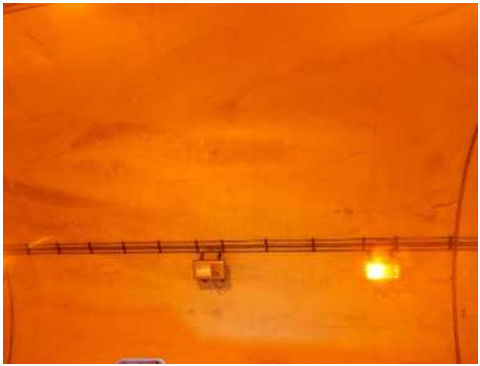
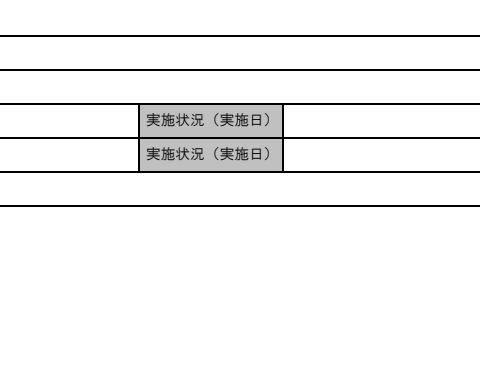
| 写真<br>番号 | 覆工<br>スパン<br>番号 | S091 | | 写真<br>番号 | 覆工<br>スパン<br>番号 | S091 | | 写真<br>番号 | 覆工<br>スパン<br>番号 | | | | |

| 変状<br>部位 | 対象<br>箇所 | 照明・ケーブル | | 変状<br>部位 | 対象<br>箇所 | 照明・ケーブル | | 変状<br>部位 | 対象<br>箇所 | | | | |

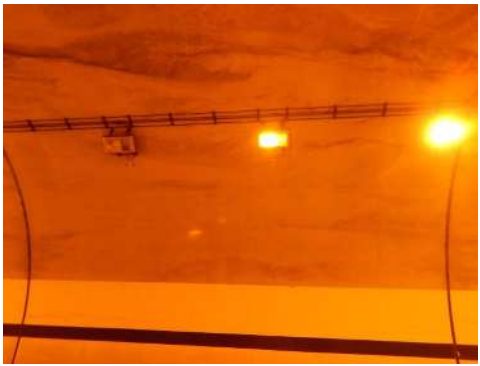
| 写真<br>番号 | 覆工<br>スパン<br>番号 | S092 | | 写真<br>番号 | 覆工<br>スパン<br>番号 | S092 | | 写真<br>番号 | 覆工<br>スパン<br>番号 | | | | |

| 変状<br>部位 | 対象<br>箇所 | 照明・ケーブル | | 変状<br>部位 | 対象<br>箇所 | 照明・ケーブル | | 変状<br>部位 | 対象<br>箇所 | | | | |

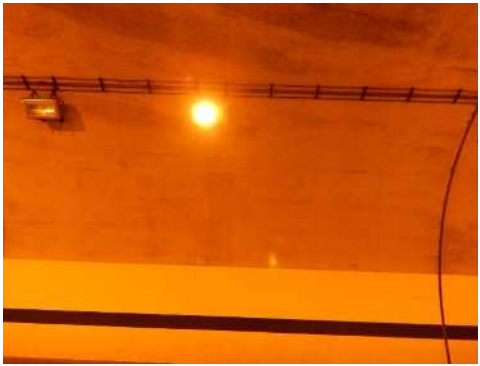
| 写真<br>番号 | 覆工<br>スパン<br>番号 | S094 | | 写真<br>番号 | 覆工<br>スパン<br>番号 | S094 | | 写真<br>番号 | 覆工<br>スパン<br>番号 | | | | |

| 変状<br>部位 | 対象<br>箇所 | 照明・ケーブル | | 変状<br>部位 | 対象<br>箇所 | 照明・ケーブル | | 変状<br>部位 | 対象<br>箇所 | | | | |

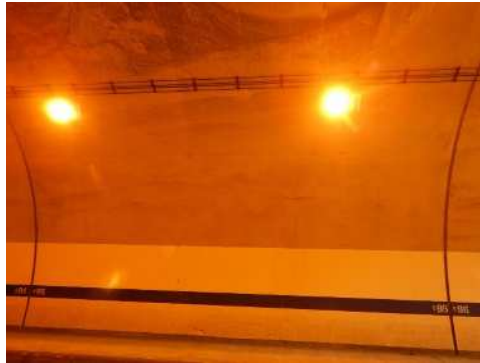
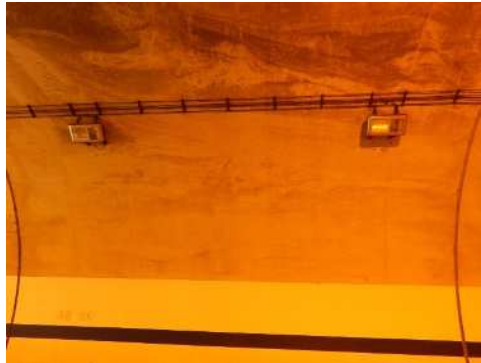
| 写真<br>番号 | 覆工<br>スパン<br>番号 | S095 | | 写真<br>番号 | 覆工<br>スパン<br>番号 | S095 | | 写真<br>番号 | 覆工<br>スパン<br>番号 | | | | |

| 変状<br>部位 | 対象<br>箇所 | 照明・ケーブル | | 変状<br>部位 | 対象<br>箇所 | 照明・ケーブル | | 変状<br>部位 | 対象<br>箇所 | | | | |

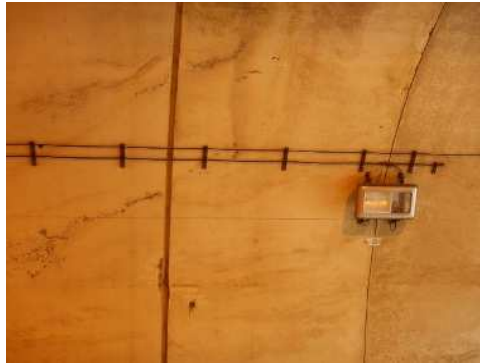
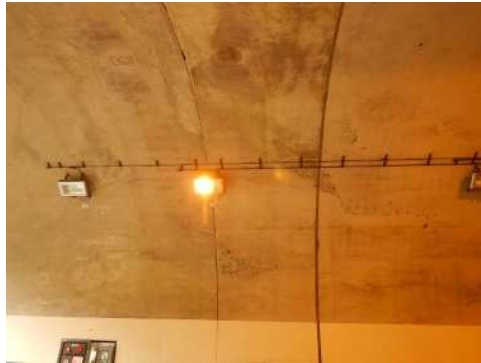
| 写真<br>番号 | 覆工<br>スパン<br>番号 | S097 | | 写真<br>番号 | 覆工<br>スパン<br>番号 | S097 | | 写真<br>番号 | 覆工<br>スパン<br>番号 | | | | | | |

| 変状<br>部位 | 対象<br>箇所 | 照明・ケーブル | | 変状<br>部位 | 対象<br>箇所 | 照明・ケーブル | | 変状<br>部位 | 対象<br>箇所 | | | | | | |

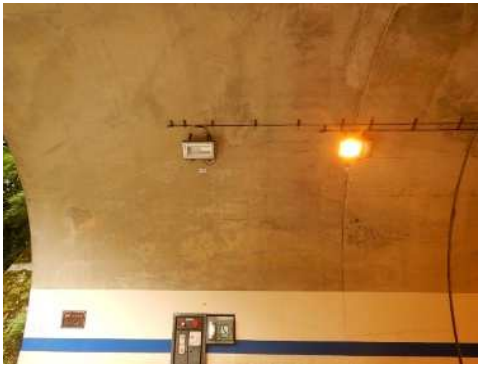
| 写真<br>番号 | 覆工<br>スパン<br>番号 | S098 | | 写真<br>番号 | 覆工<br>スパン<br>番号 | S098 | | 写真<br>番号 | 覆工<br>スパン<br>番号 | | | | |

| 変状<br>部位 | 対象<br>箇所 | 照明・ケーブル | | 変状<br>部位 | 対象<br>箇所 | 照明・ケーブル | | 変状<br>部位 | 対象<br>箇所 | | | | |

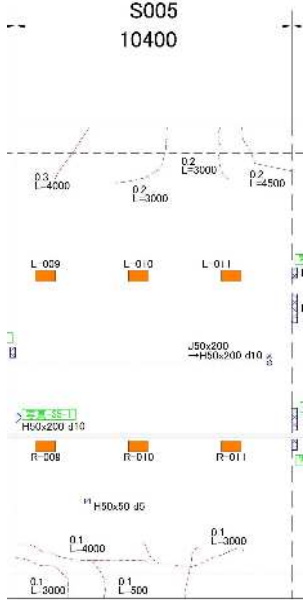
| | | 1 | 覆工 | 天端 | 材質劣化 | はく落 | II a | II a | | | | | | | 0.01 | | | | | | | |
