■トンネル台帳 【様式S－1】

| 名 称 | | 長尾山トンネル | | | | | | | | | | 代替路の有無 | | | | | | | | |
| 所在地 | | 自 | 兵庫県宝塚市切畑字長尾山地内 | 作成者 | | 株式会社明友技建 | | 作成年月日 | | 2021年8月13日 | | トンネル延長 | | L= 971 m | | | | | | |

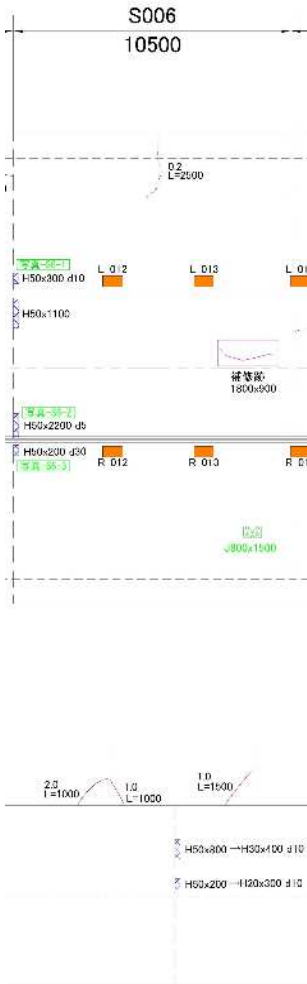
| | | | | | | | | | | | 1 | 覆工 | 左アーチ | 材質劣化 | はく落 | I | I | | | | | | | | | | | | | | | |
| | | | | | | | | | | | 2 | 覆工 | 右アーチ | 材質劣化 | はく落 | I | II a | | | | | | | 0.11 | | | | | | | | |
| | | | | | | | | | | | 3 | 覆工 | 右アーチ | 材質劣化 | はく落 | I | I | | | | | | | | | | | | | | | |

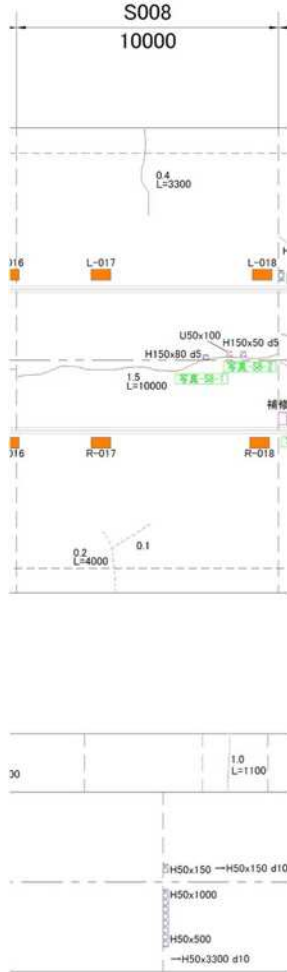
| | フリガナ | ナガオヤマトンネル | 路線名 | 市道3259号線 | 点検業者・点検者名 | 株式会社 明友技建 | 定期点検年月日 | 2021/7/26～28 | | | | | | | | | | | |
|---|---|---|---|---|---|---|---|---|---|---|---|---|---|---|---|---|---|---|---|
| | 1 | 覆工 | 天端 | 材質劣化 | はく落 | Ⅱa | Ⅱa | | | | | | | 0.01 | | | | | |
| | 2 | 覆工 | 左アーチ | 材質劣化 | うき | Ⅱa | Ⅱa | | | | | | | 0.01 | | | | | |

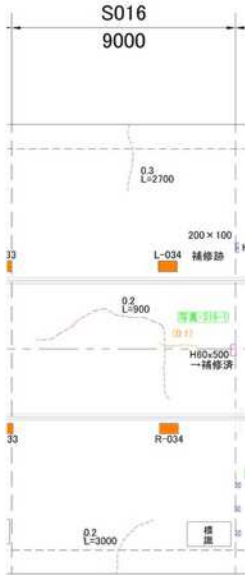
| | 1 | 覆工 | 天端 | 材質劣化 | はく落 | II b | I | | | | | | | | | | | | | | | | | | | | | | | | | | |

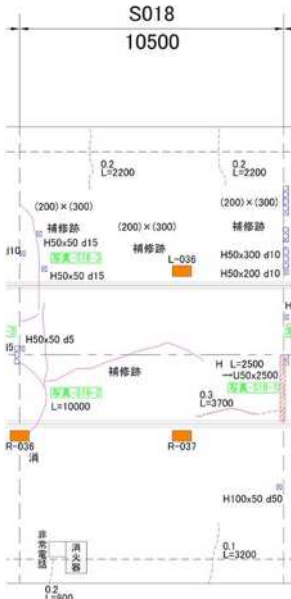
| フリガナ | | 路線名 | 市道3259号線 | 点検業者・点検者名 | | 株式会社 明友技建 | 定期点検年月日 | 2021/7/26～28 | | | | | | | | | | | | |
|---|---|---|---|---|---|---|---|---|---|---|---|---|---|---|---|---|---|---|---|---|
| | | | | 1 | 覆工 | 右アーチ | 材質劣化 | うき | II a | II a | | | | | | | 0.13 | | | |
| | | | | 2 | 覆工 | 右アーチ | 材質劣化 | うき | II b | II b | | | | | | | 10.0 | | | |
| | | | | 3 | 覆工 | 左アーチ | 材質劣化 | はく落 | - | II b | | | | | | | 0.003 | | | |

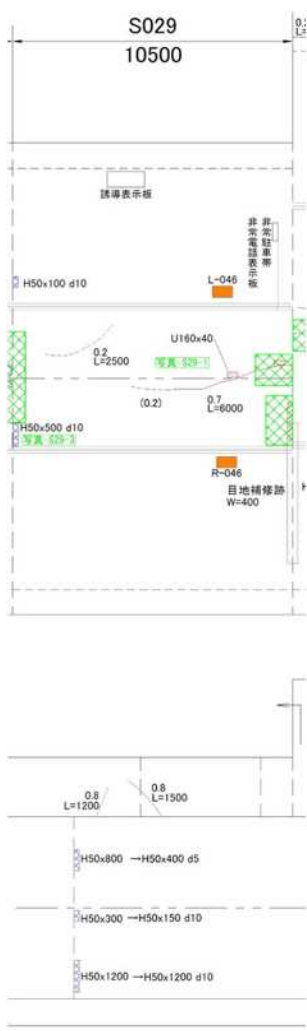
| | | | | | | | 1 | 覆工 | 天端 | 材質劣化 | うき | Ⅱa | Ⅱa | | | | | | | | | | | | | | | |
| | | | | | | | 2 | 覆工 | 妻壁 | 材質劣化 | うき | Ⅱa | Ⅱa | | | | | | | | | | | | | | | |
| | | | | | | | 3 | 覆工 | 右アーチ | 材質劣化 | はく落 | I | I | | | | | | | | | | | | | | | |

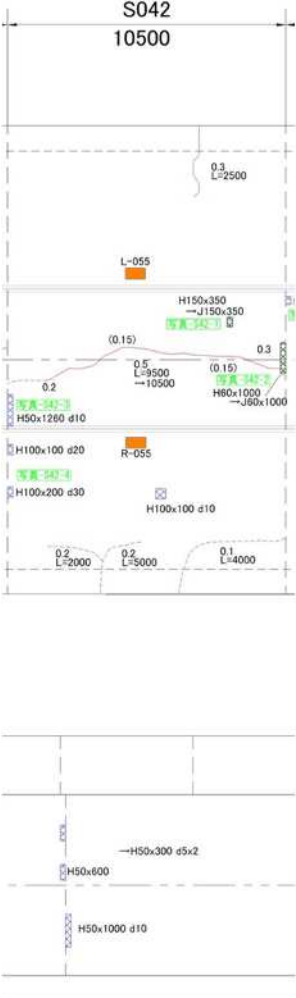
| フリガナ | ナガオヤマトンネル | 路線名 | 市道3259号線 | 点検業者・点検者名 | 株式会社 明友技建 | 定期点検年月日 | 2021/7/26～28 | | | | | | | | | | | | | | |
|---|---|---|---|---|---|---|---|---|---|---|---|---|---|---|---|---|---|---|---|---|---|
| | | 1 | 覆工 | 天端 | 材質劣化 | 豆板 | II a | I | | | | | | | | | | | | | |
| | | 2 | 覆工 | 天端 | 材質劣化 | 豆板 | II a | II a | | | | | | | 0.06 | | | | | | |
| | | 3 | 覆工 | 右アーチ | 材質劣化 | はく落 | II a | II a | | | | | | | 0.08 | | | | | | |
| | | 4 | 覆工 | 右アーチ | 材質劣化 | はく落 | - | II a | | | | | | | 0.02 | | | | | | |

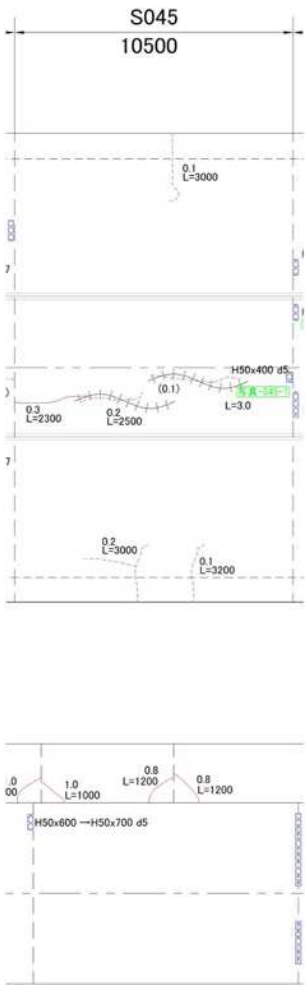
| | | 1 | 覆工 | 右アーチ | 材質劣化 | はく落 | Ⅱa | Ⅱa | | | | | | | 0.02 | | | | | | |
