定期点検記録様式 (2)大型カルバート

| 阪急山本駅下カルバート<br>(フリガナ)ハンキウヤマモトエキシタルバート | 市道3259号線 | 兵庫県宝塚市平井1丁目・5丁目 | | | |
| 宝塚市道路管理課 | 2022.7.27 | 無 | 一般道 | 無 | 無 |

部材単位の診断(各部材毎に最も厳しい健全性の診断結果を記入)定期点検者 伸栄開発(株) 定期点検責任者 小南 敏基

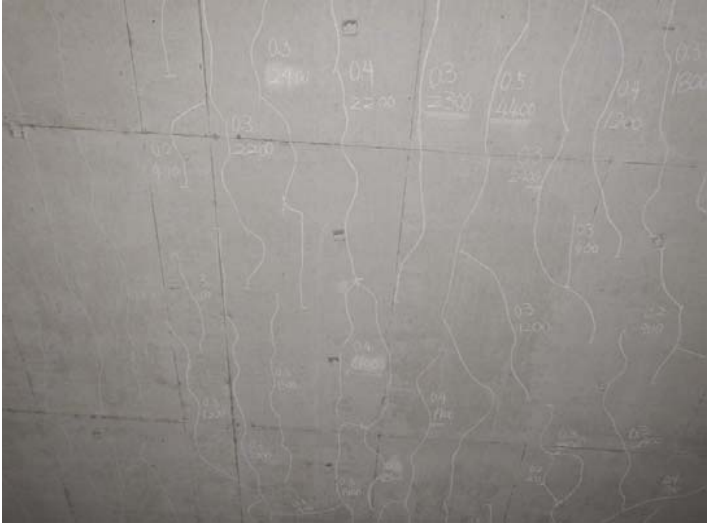
| カルバート本体(頂版)【判定区分: Ⅱ】 | カルバート本体(頂版)【判定区分: Ⅱ】 |

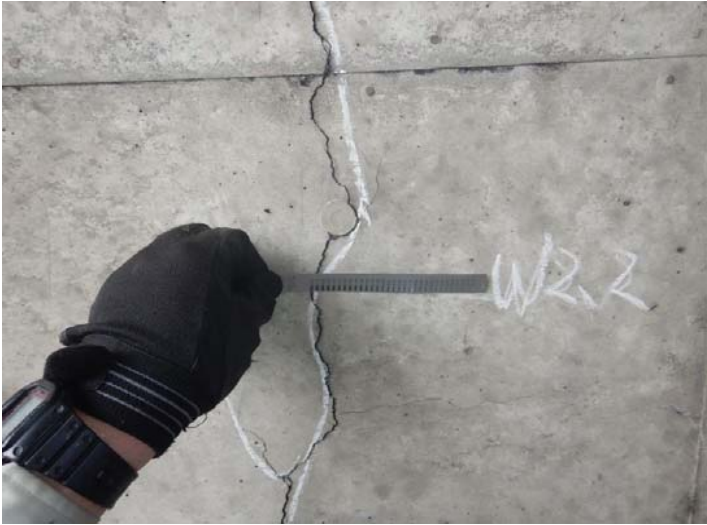
| カルバート本体(頂版)【判定区分: Ⅱ】 | カルバート本体(頂版)【判定区分: Ⅱ】 |
|---|---|
| カルバート本体(側壁)【判定区分: Ⅱ】 | カルバート本体(側壁)【判定区分: Ⅱ】 |

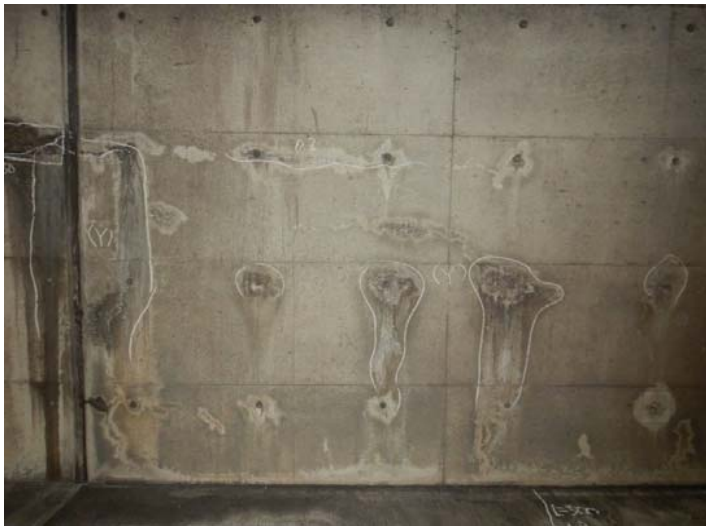
| <p>カルバート本体(側壁)【判定区分：Ⅱ】</p> <p>写真5</p> | <p>継手(目地・遊間部)【判定区分：Ⅱ】</p> <p>写真6</p> |

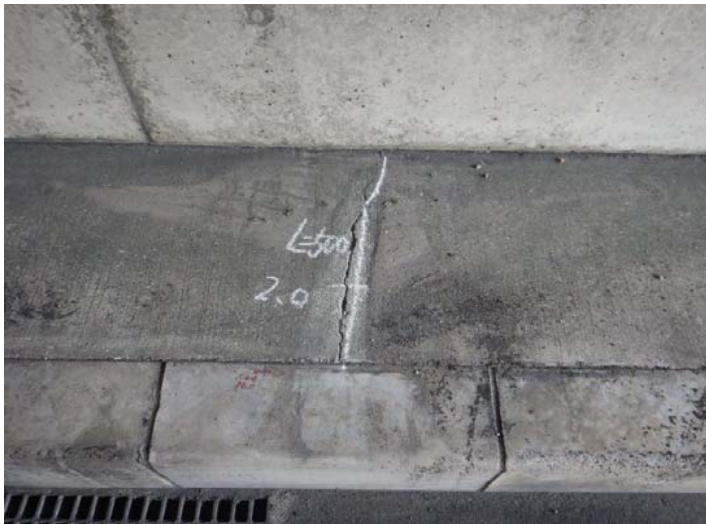
| <p>その他(路上)【判定区分：Ⅱ】</p> <p>写真7</p> | <p>その他(路上)【判定区分：Ⅱ】</p> <p>写真8</p> |

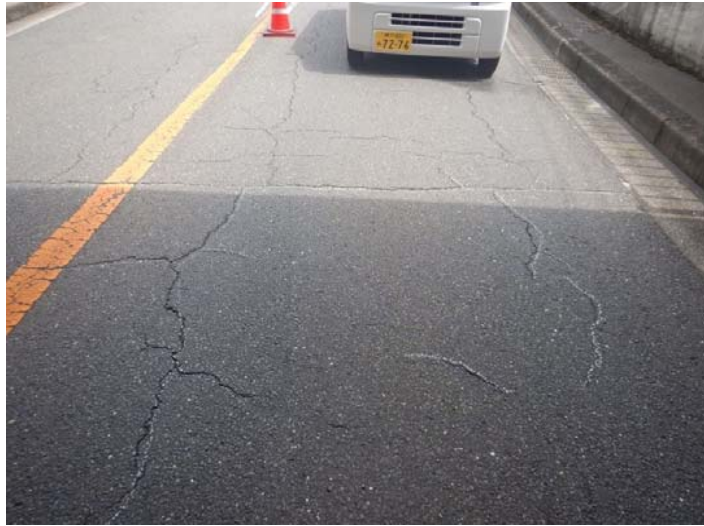
写真9

その他(路上)【判定区分：Ⅱ】

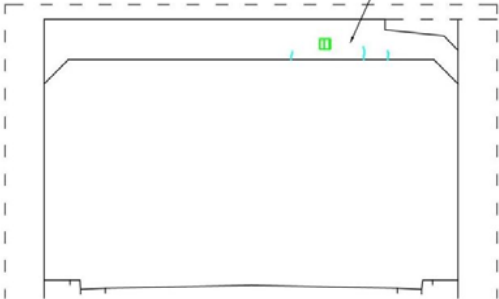
頂版 06  
①ひびわれ-c (中小) [W=0. 2mm, 最大L=300mm]  
③剥離・鋼材露出-c [50mm × 50mm]  
写真番号- 136

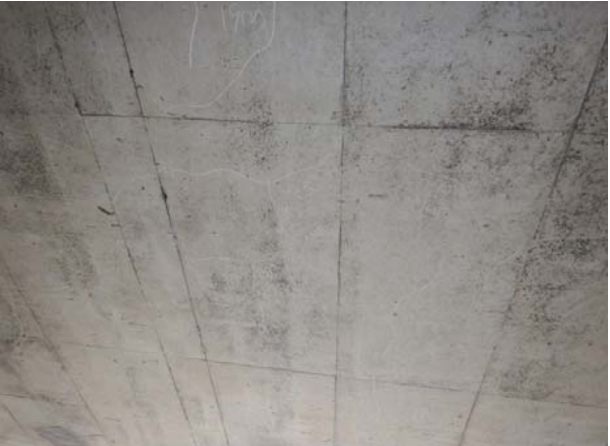
| 損傷の種類 | ひびわれ | 損傷程度 | d | 【車道部・下り・内空部】<br>頂版<br>ひびわれ<br>W=0. 2~0. 4mm, 最大L=2500mm | | 損傷の種類 | ひびわれ | 損傷程度 | d | 【車道部・上り・内空部】<br>頂版<br>ひびわれ<br>W=0. 2~0. 4mm, 最大L=2500mm | |

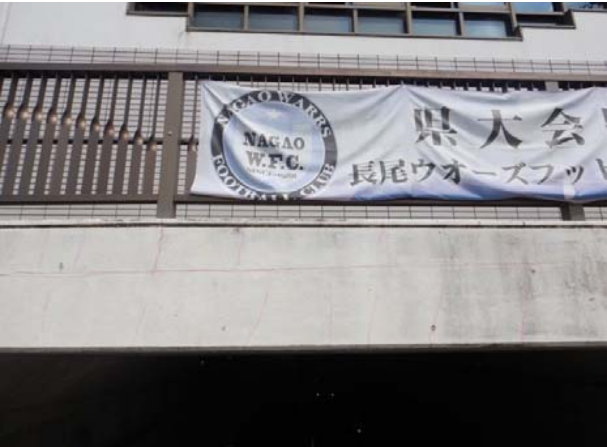
| 損傷の種類 | ひびわれ | 損傷程度 | d | 【車道部・下り・側面】<br>頂版<br>ひびわれ<br>W=0. 2~0. 3mm, 最大L=4400mm | | 損傷の種類 | ひびわれ | 損傷程度 | d | 【車道部・下り・側面】<br>頂版<br>ひびわれ<br>W=0. 2~0. 3mm, 最大L=4400mm | |

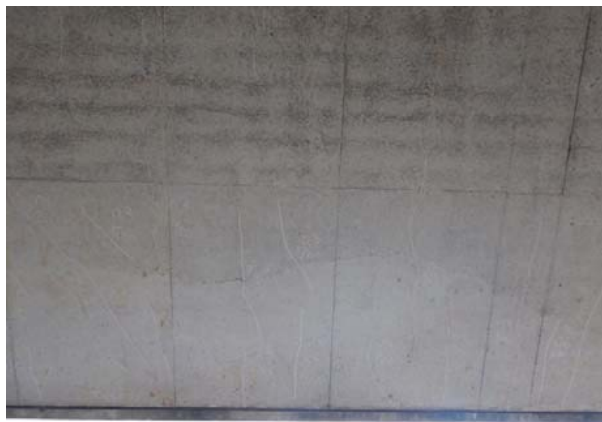
【車道部・上り・内空部】

頂版  
ひびわれ  
W=0.2~0.4mm, 最大L=2500mm

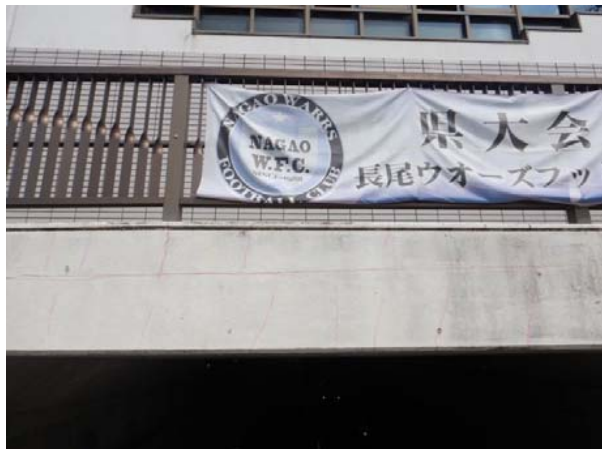
【車道部・下り・側面】

頂版  
ひびわれ  
W=0.2~0.3mm, 最大L=4400mm

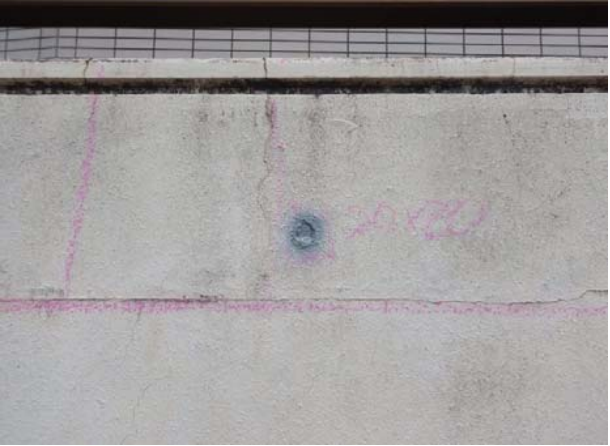
| | 損傷の種類 | 剥離・鋼材露出 | 損傷程度 | d | 【車道部・下り・側面】<br>頂版<br>剥離・鋼材露出<br>20mm×20mm<br>写真番号8の防錆処置後 | | 損傷の種類 | ひびわれ | 損傷程度 | d | 【車道部・下り・内空部】<br>左側壁<br>ひびわれ<br>W=0. 2～2. 2mm, 最大L=3200mm | |

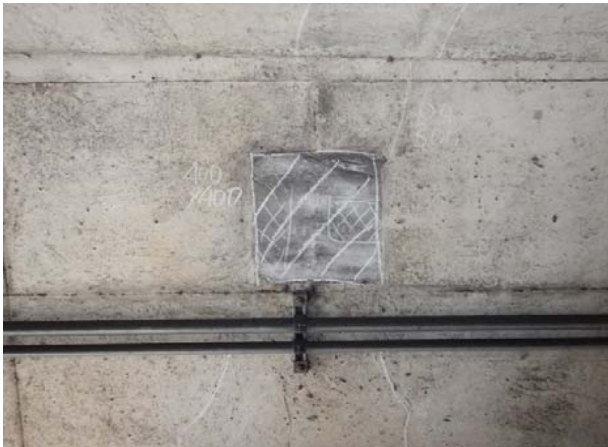
| 損傷の種類 | うき | 損傷程度 | e | 【車道部・下り・内空部】 | | 損傷の種類 | うき | 損傷程度 | e | 【車道部・下り・内空部】 | |
| | | | | 左側壁<br>うき<br>400mm×400mm | | | | | | 左側壁<br>うき<br>200mm×100mm, N=2 | |

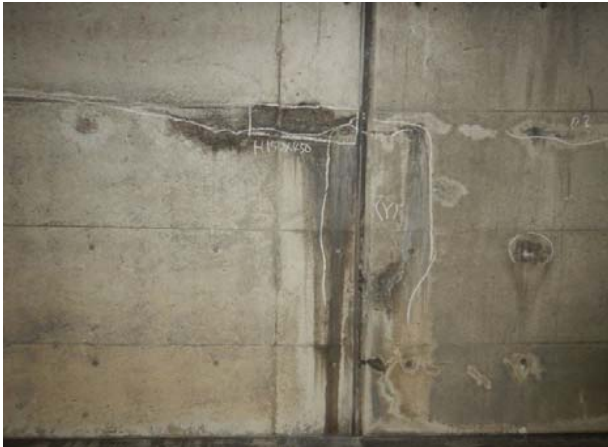
| 損傷の種類 | 漏水・遊離石灰 | 損傷程度 | d | 【車道部・下り・内空部】 | | 損傷の種類 | 漏水・遊離石灰 | 損傷程度 | c | 【車道部・下り・側面】 | |
| | | | | 左側壁<br>漏水・遊離石灰 | | | | | | 左側壁<br>漏水・遊離石灰(セバ穴漏水) | |

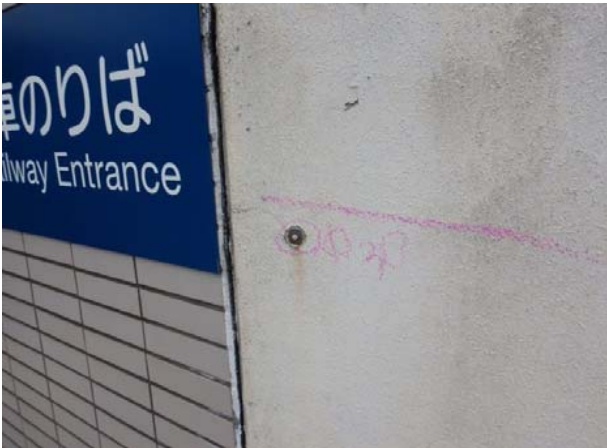
| | 損傷の種類 | 剥離・鋼材露出 | 損傷程度 | c | 【車道部・下り・内空部】<br>左側壁<br>剥離・鋼材露出(豆板)<br>150mm×450mm | | 損傷の種類 | その他 | 損傷程度 | e | 【車道部・下り・側面】<br>左側壁<br>その他(セパ穴腐食) | |

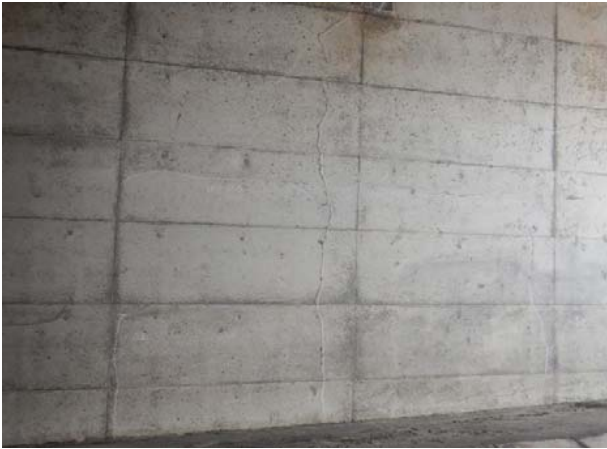
| | 損傷の種類 | その他 | 損傷程度 | e | 【車道部・下り・側面】<br>左側壁<br>その他(セパ穴腐食)<br>写真番号21の防錆処置後 | | 損傷の種類 | ひびわれ | 損傷程度 | d | 【車道部・上り・内空部】<br>右側壁<br>ひびわれ<br>W=0. 1～1. 5mm, 最大L=3300mm | |

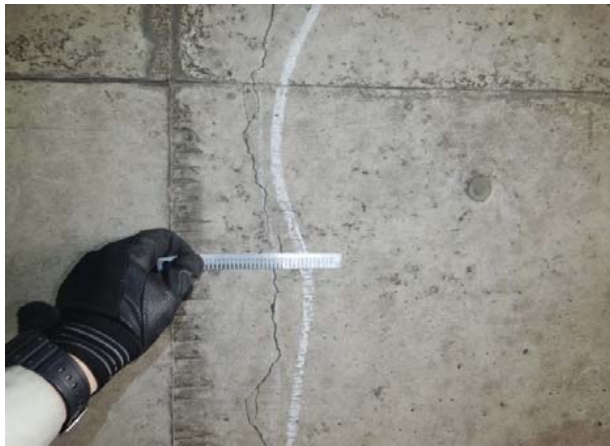
| | 損傷の種類 | ひびわれ | 損傷程度 | d | 【車道部・上り・内空部】 | | 損傷の種類 | うき | 損傷程度 | e | 【車道部・上り・内空部】 | |
| | | | | 右側壁<br>ひびわれ<br>W=1.2mm, L=2650mm<br>写真番号28の近景 | | | | | 右側壁<br>うき<br>400mm×400mm | | | |

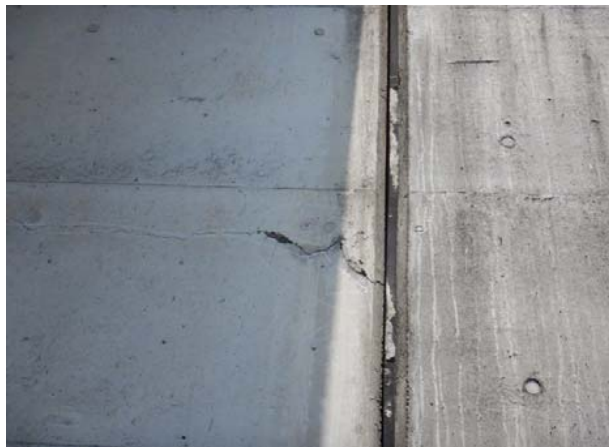
| 損傷の種類 | 漏水・遊離石灰 | 損傷程度 | d | 【車道部・上り・内空部】 | | 損傷の種類 | その他 | 損傷程度 | e | 【車道部・上り・内空部】 | | |
| | | | 右側壁<br>漏水・遊離石灰 | | | | | 右側壁<br>その他(欠損)<br>400mm×400mm | | | | |

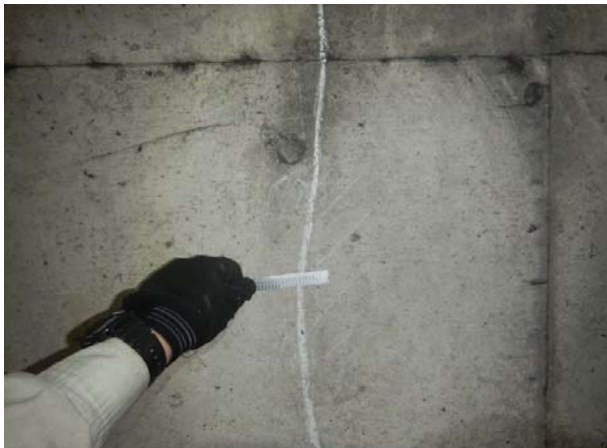
| 損傷の種類 | ひびわれ | 損傷程度 | d | 【車道部・下り・内空部】<br>左側壁<br>ひびわれ<br>W=0. 2~0. 7mm, 最大L=2850mm | | 損傷の種類 | ひびわれ | 損傷程度 | d | 【車道部・下り・内空部】<br>左側壁<br>ひびわれ<br>W=0. 3mm, L=1800mm<br>写真番号51の近景 | |

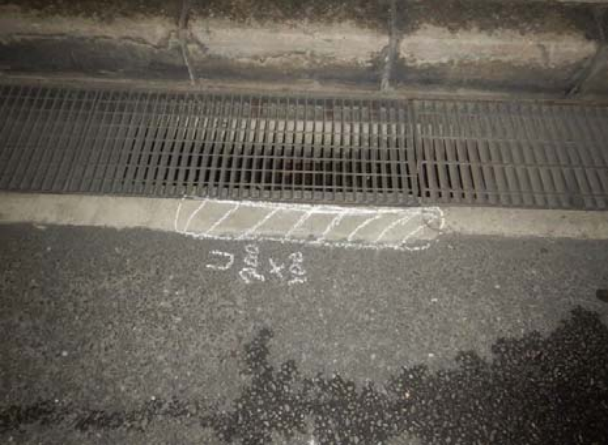
| | 損傷の種類 | うき | 損傷程度 | e | 【車道部・上り・路上】 | | 損傷の種類 | その他 | 損傷程度 | e | 【車道部・下り・路上】 | | |
| | | | | 路上<br>うき<br>700mm×100mm<br>新規損傷 | | | | | | 路上<br>その他(土砂堆積) | | | |

路上  
うき  
700mm×100mm  
新規損傷

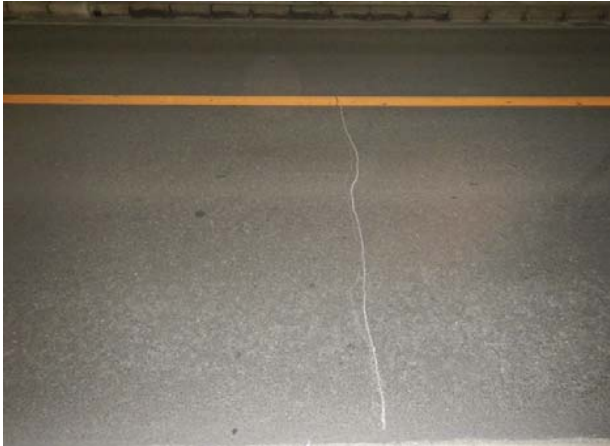
| 損傷写真 | 写真番号 | 75 | ブロック番号 | 2 | 撮影年月日 | 2022. 7. 27 | 写真番号 | | ブロック番号 | | 撮影年月日 | |

| | 損傷の種類 | その他 | 損傷程度 | e | 【車道部・上下・路上】<br>路上<br>その他(舗装のひびわれ)<br>W=3.0mm | | 損傷の種類 | | 損傷程度 | | | |

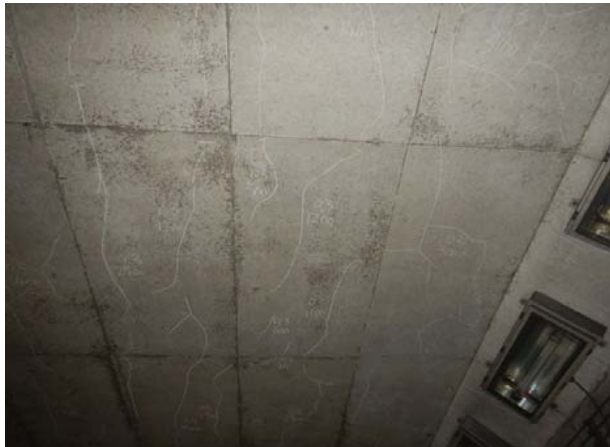
| 損傷の種類 | ひびわれ | 損傷程度 | d | 【車道部・下り・内空部】 | | 損傷の種類 | ひびわれ | 損傷程度 | d | 【車道部・上り・内空部】 | |
| | | | 頂版<br>ひびわれ<br>W=0. 2~0. 4mm, 最大L=3500mm | | | | | 頂版<br>ひびわれ<br>W=0. 2~0. 4mm, 最大L=3500mm | | | |

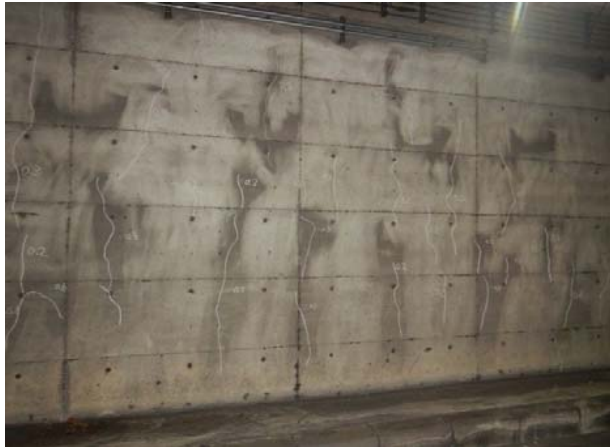
| 損傷の種類 | ひびわれ | 損傷程度 | d | 【車道部・下り・内空部】 | | 損傷の種類 | ひびわれ | 損傷程度 | d | 【車道部・下り・内空部】 | |
| | | | 左側壁<br>ひびわれ<br>W=0. 2~0. 4mm, 最大L=1400mm | | | | | 左側壁<br>ひびわれ<br>W=0. 3mm, L=1400mm<br>写真番号96の近景 | | | |

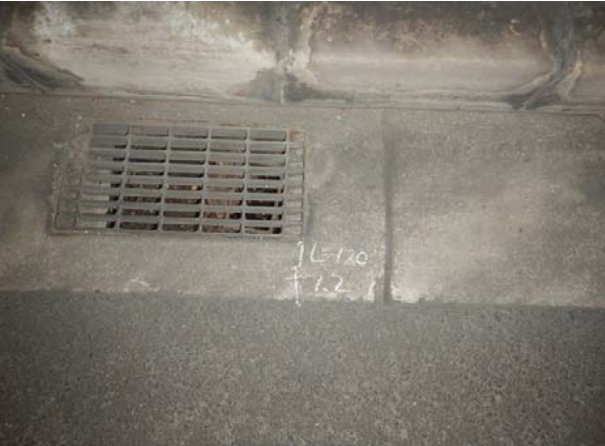
| 損傷の種類 | ひびわれ | 損傷程度 | d | 【車道部・上り・路上】<br>路上<br>ひびわれ<br>W=0. 8mm, L=500mm | | 損傷の種類 | ひびわれ | 損傷程度 | d | 【車道部・上り・路上】<br>路上<br>ひびわれ<br>W=1. 2mm, L=100mm | |

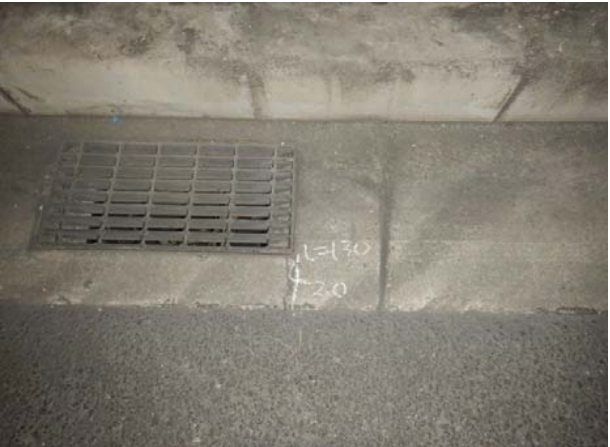
| | 損傷の種類 | ひびわれ | 損傷程度 | d | 【車道部・上り・路上】 | | | 損傷の種類 | ひびわれ | 損傷程度 | d | 【車道部・上り・路上】 | | |
| | | | | 路上<br>ひびわれ<br>W=2.0mm, L=130mm | | | | | | 路上<br>ひびわれ<br>W=0.7mm, L=500mm | | | | |

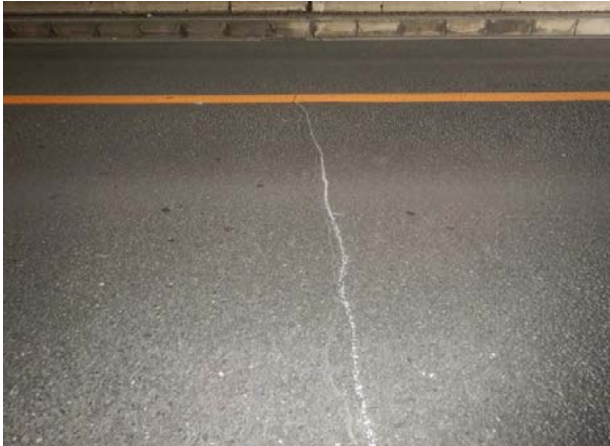
| 損傷写真 | 写真番号 | 133 | ブロック番号 | 5 | 撮影年月日 | 2022. 7. 27 | 写真番号 | | ブロック番号 | | 撮影年月日 | |

| | 損傷の種類 | その他 | 損傷程度 | e | 【車道部・上り・路上】<br>路上<br>その他(舗装のひびわれ)<br>W=3.0mm | | 損傷の種類 | | 損傷程度 | | | |

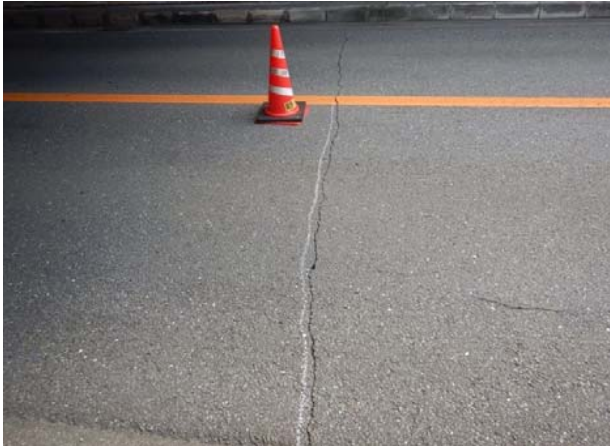
| 損傷写真 | 写真番号 | 154 | ブロック番号 | 6 | 撮影年月日 | 2022. 7. 27 | 写真番号 | | ブロック番号 | | 撮影年月日 | |

| | 損傷の種類 | その他 | 損傷程度 | e | 【車道部・上下・路上】<br>路上<br>その他(舗装のひびわれ)<br>W=3.0mm | | 損傷の種類 | | 損傷程度 | | | |

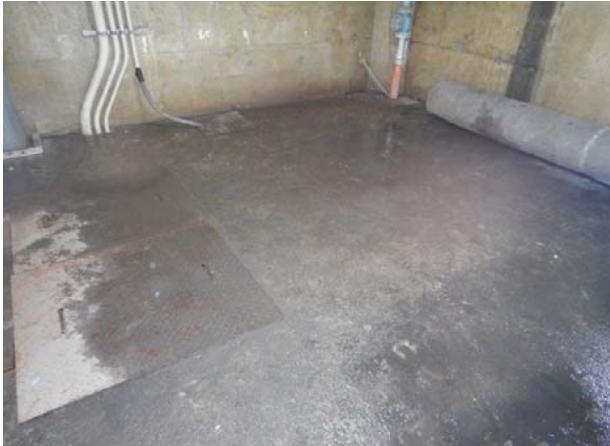
| 損傷写真 | 写真番号 | 163 | ブロック番号 | ポンプ室 | 撮影年月日 | 2022. 7. 27 | 写真番号 | | ブロック番号 | | 撮影年月日 | |

| | 損傷の種類 | その他 | 損傷程度 | e | 【ポンプ室】<br>底版<br>その他(滞水) | | 損傷の種類 | | 損傷程度 | | | |
