# 宝塚市街路樹管理計画(案)

令和7年6月(暫定版)

宝塚市

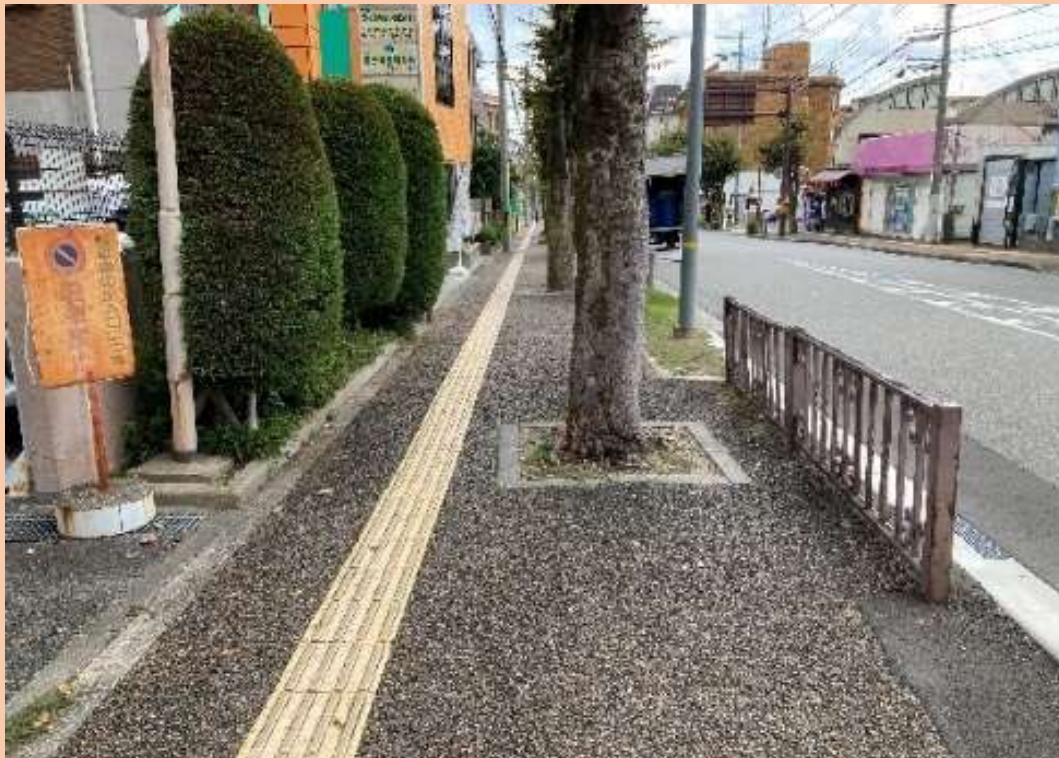
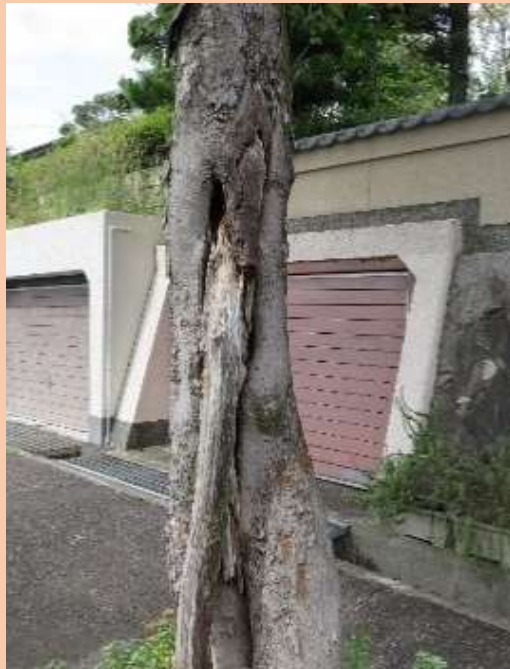
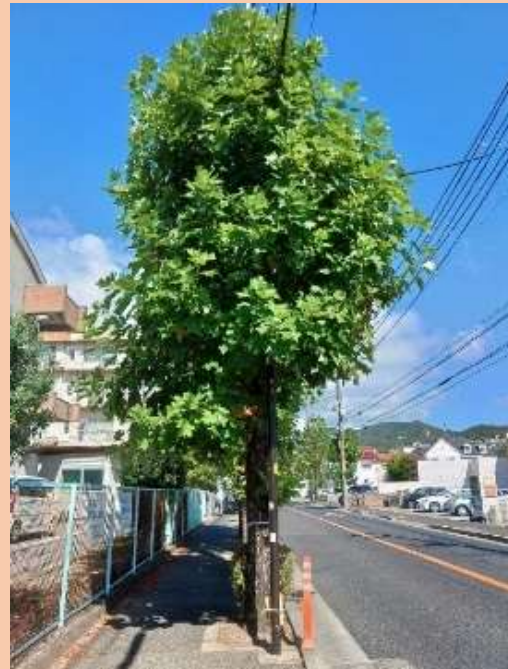
図2-5 街路樹の障害事例（宝塚市内）

大木化+根系の肥大（植樹樹規格の限界）  
根上り+歩道有効幅員不足 ⑤逆瀬川米谷線 ケヤキ

生育不良  
樹幹腐朽による不定根発生  
⑦3691号線 ケヤキ

過密化+周辺構造物との競合  
歩道有効幅員不足+架空線障害  
⑩山本大野線 ユリノキ

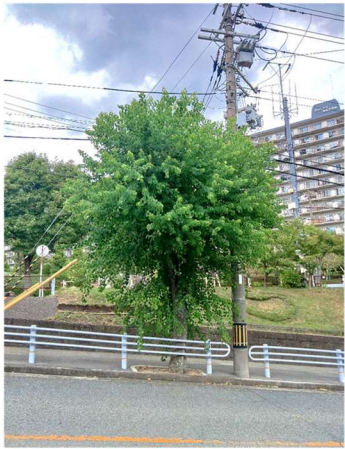
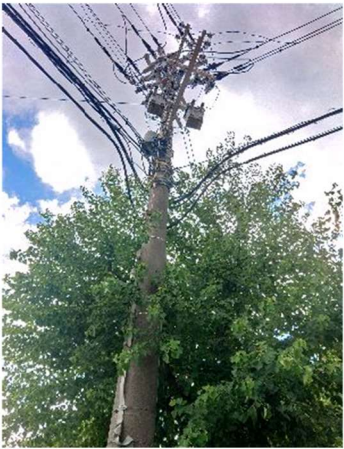
被害部写真

樹木全景

架空線障害

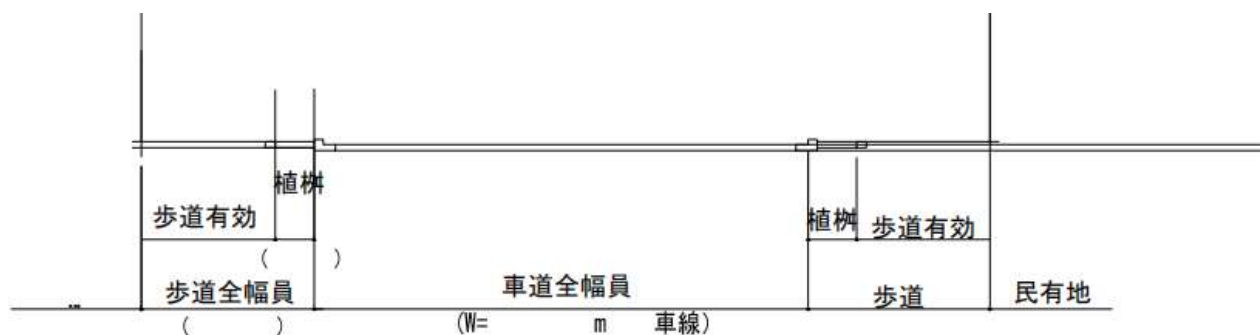
図3-3 道路構造調査（標準断面）

現況調査では、車道を含めた道路の断面構成を調査した。歩道有効幅員は植樹柵縁石部を歩行可能空間と捉え、官民境界から植樹柵内側までを歩道有効幅員としました。

- ・車道幅員（車線数）
- ・歩道幅員
- ・有効歩道幅員
- ・植樹柵配置（標準縦断間隔、単独・連続 及び 保護材、マルチング等の有無）
- ・植樹柵形状（有効内寸）

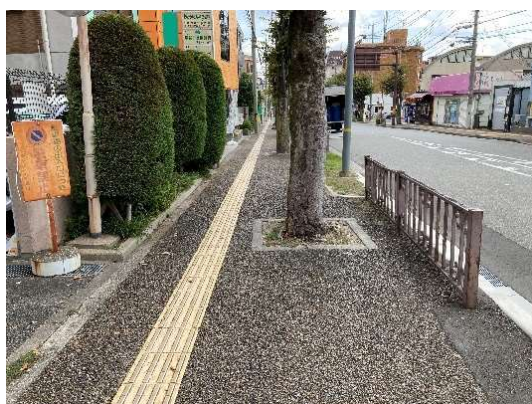
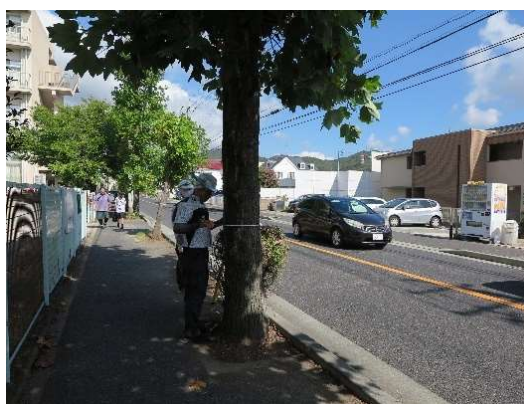
歩道有効幅員 2.0m未満が 21 路線（表 3-7 参照）存在し、全般に狭幅員の歩道が多い。本市はおおむね阪急宝塚線以北及び今津線以西の山麓市街地、南側の平野部が南部市街地と位置付けられ、山麓市街地は傾斜の強い路線（坂道が多い）で、歩行者の徒歩移動や、自転車の通行量が少ない現状が見られます。南部市街地は歩行者、自転車共に通行量が多く歩道幅員の狭小が問題となっています。

⑤逆瀬川米谷線

⑩山本大野線

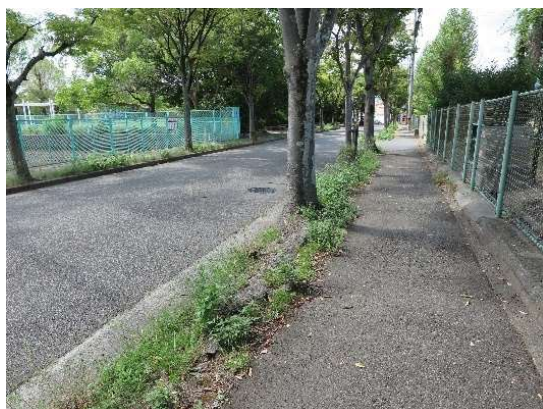
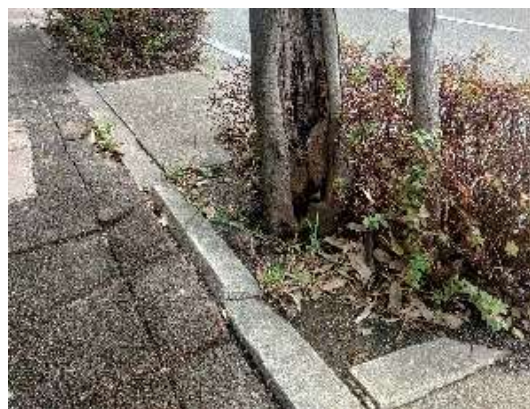
街路樹の根系が、植栽帯を超えて大きく生長し、歩道や車道等で根上りによる段差が発生し、平坦性が失われ、歩行者等の安全な通行の妨げとなっている路線（11 路線で 50% 超の発生）が多くみられました。

⑬安倉鴻池線

⑧市道 3635 線

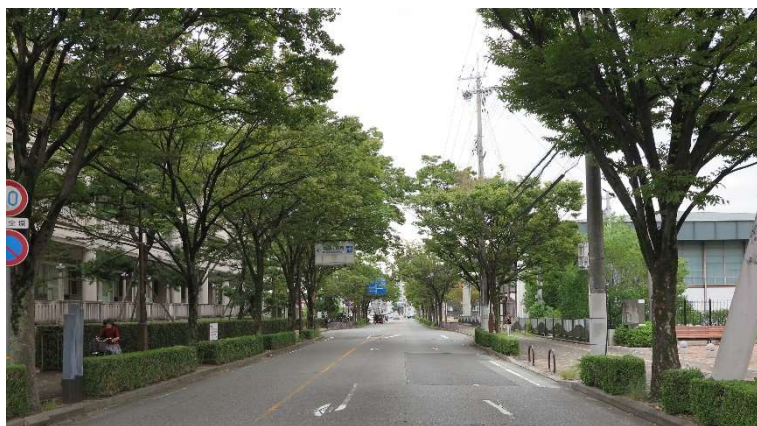
⑤逆瀬川米谷線（市役所前区間）

⑤逆瀬川米谷線の市役所前区間のケヤキは最大樹高 17.0m に達しており、㉓市道 2733 号線のメタセコイアも最大樹高 15.0m に達するなど、自然樹形で育生している路線は樹高が高く、美しい街路樹景観を提供していますが、樹高が高いために点検も容易ではなく、適切な点検管理を実施し最大樹高を設定する必要があります。

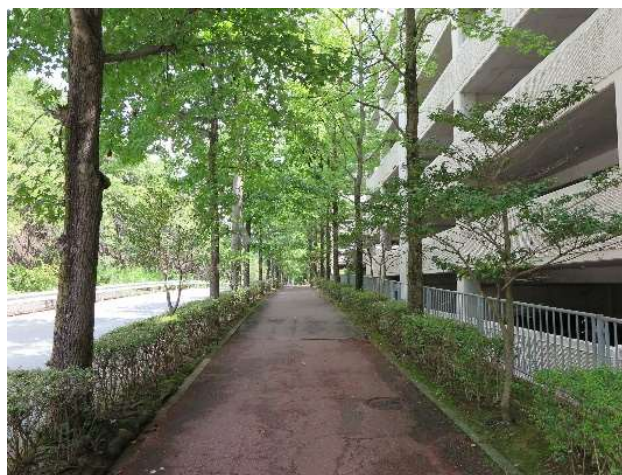
⑩市道 3325 線（すみれガ丘）

植栽当初は若木だった街路樹も植栽から数十年を経過し、幹周が 1m を超えるほど大きく生長しているものが増えています。幹の生長により、車道から歩道に対する見通しや、信号や標識への視認性の悪化をもたらし、街路樹の生長に伴って、樹木相互の干渉による生長阻害や、今後さらに生長（根元直径の肥大化）が進むと、歩道有効幅員の確保が困難となることから予想されるため、適切な間引き等による過密化の解消が必要となります。

一例として、⑩市道3325線（すみれが丘）では、大高木となるアメリカフウが約7.5m間隔（縦断方向）で植栽され、過密状態となっています。一部区間の歩道では歩道両端（歩道幅員3.0m）の中で2列植栽されており、歩道、車道区間共に圧迫感が増大し、植栽基盤が目詰まり状態になっていると想定される等、根上りの発生が進む事が懸念されます。

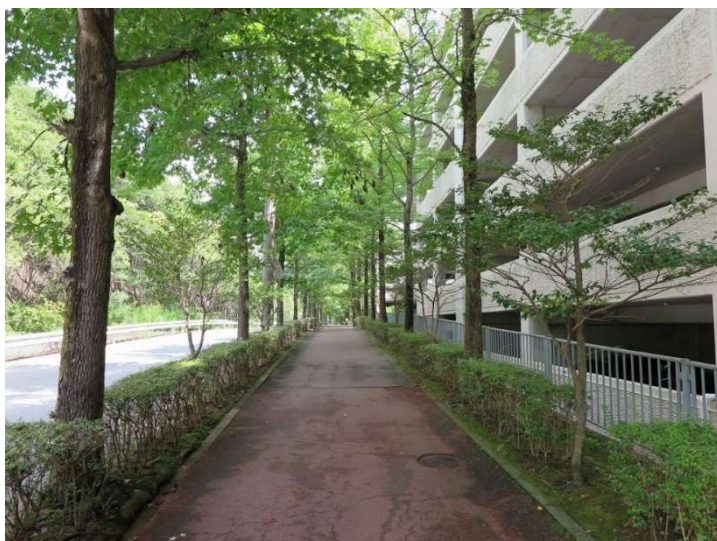
図 5-6 間引き伐採のイメージ図

植栽間隔が狭い箇所は枝葉が重なり合うことで光合成を妨げ、将来的な樹勢不良につながるため、適宜間引きを行い、残す街路樹は必要に応じて樹形の作り直しを行います。

適切な植栽間隔は樹種により異なりますが、一般的に道路構造令では、植栽間隔は6～8m、自然仕立てにおいて、大きい樹冠になるときは10～12mと示されており、近年では10m程度の間隔で植栽されている事例が多くみられます。

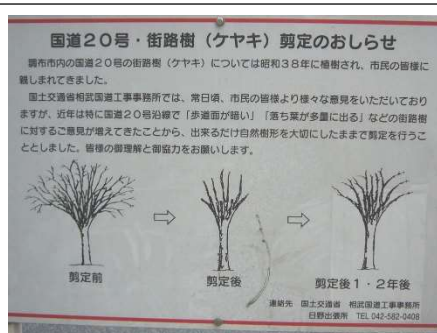
右の写真は切り詰め剪定実施を事前に告知する目的で設置された看板の事例です。  
切詰剪定の実施により大きく樹形を変更する場合は、事前にサイン（看板等）を現地に設置し地域住民に情報発信すると理解を得やすくなります。
