宝塚市街路樹管理計画

令和8年(2026年)4月

宝塚市

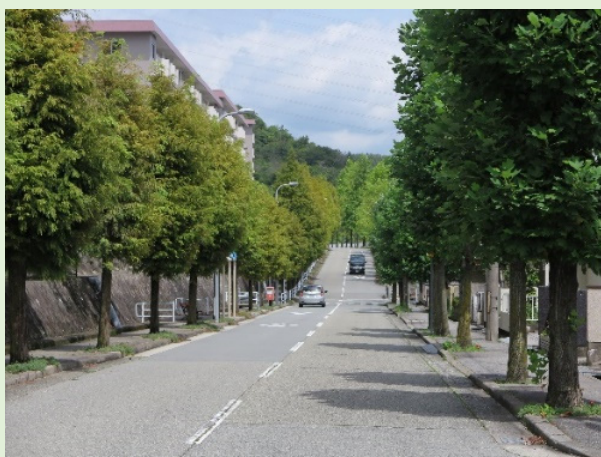
景観向上機能（景観統合・調和機能）
②32733 号線 メタセコイア・ユリノキ

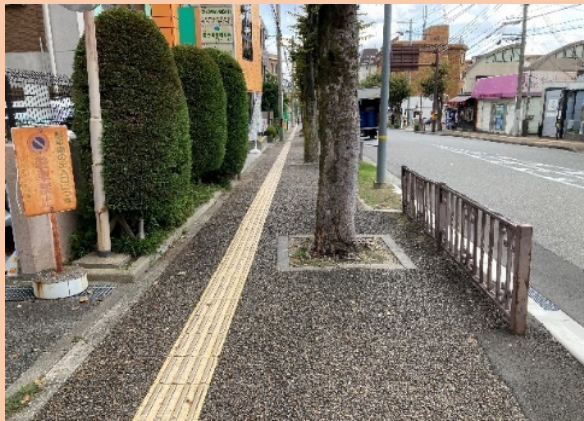
大木化+根系の肥大（植樹樹規格の限界）
歩道有効幅員不足 ⑤逆瀬川米谷線 ケヤキ

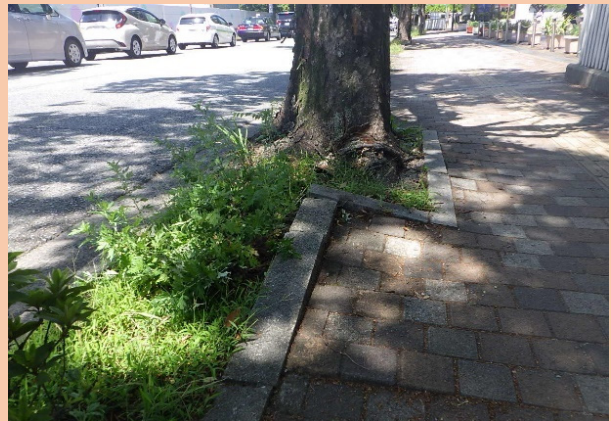
根上り（植樹樹規格の限界）
⑤逆瀬川米谷線 ケヤキ

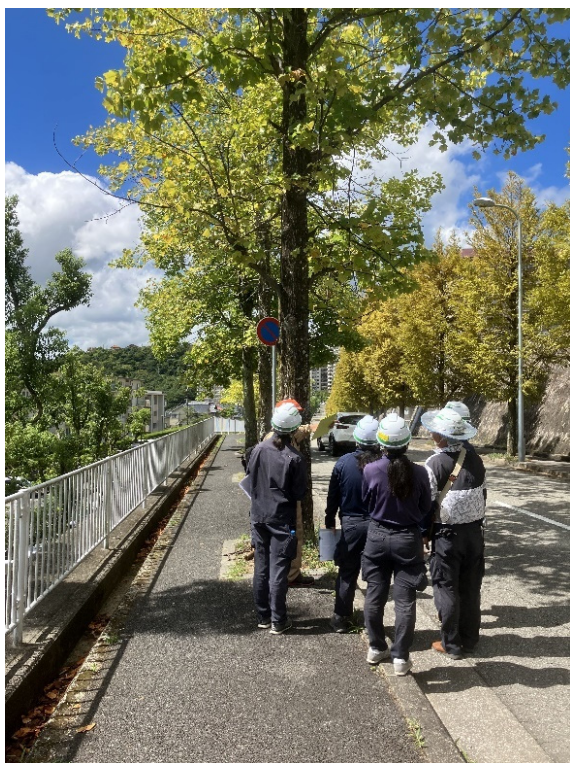
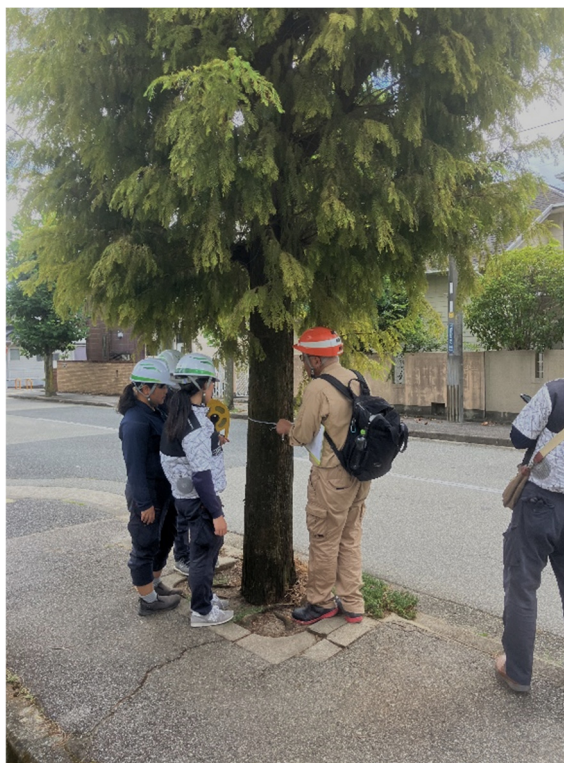
図3-1 樹木点検表（サンプル）

■ 樹木調査（点検）項目

路線名	②2732号線	点検者	松浦結実	点検日	2024年09月10日
樹木番号	82	樹種	ナンキンハゼ	幹周り(cm)	96

点検項目		異常・該当あり	点検項目		異常・該当あり
① 維持 管理 上の 問題	建築限界越え車道側	○	③ 樹 木 の 異 常	キノコの有無	
	建築限界越え歩道側	○		開口空洞	
	道路施設との競合			樹皮枯死・欠損・腐朽	
	支柱直し・撤去			病虫害（穿孔痕、フラス）	
	太枝枯れ・折れ			揺れ	
	根上がり・舗装クラック			不自然な傾斜	
	①の「○（異常あり）」の個数	2		②+③の「○（異常あり）」の個数	0
② 点 検 活 力	葉の状態		その他 特記事 項	架空線障害 H=6m、W=4m	
	先端枝の枯れ				
	枯死・著しい衰弱

点検結果	<input checked="" type="checkbox"/> 概ね良好・異常なし	<input type="checkbox"/> 維持管理の処置が必要	<input type="checkbox"/> 樹木の外観診断が必要
------	-----------------------------------------------	-------------------------------------	-------------------------------------

※その他特記事項には、キノコ発生部位や種類、樹木異常の内容と部位、維持管理処置の必要理由や程度などを記載。

街路樹現況調査は街路樹の整備状況、ならびに管理状況を把握し、問題点等を抽出することを目的とし、本市が継続的に高木の剪定管理を実施する市道 40 路線の中から、単木のみを 2 路線を除外した 38 路線を対象に、各路線 10 本（標準）を選定し、高木 1 本毎に図 3-1 の樹木点検項目を調査、その結果を机上作業で定量分析を行い、「健全度、外観診断の必要性、剪定処置の必要性等」の判定を行います。

調査の実施にあたって、調査チームによる目合わせを実施し、その後各チームで調査を分担し最後に全路線を樹木医が点検成果の確認をおこない、必要な修正加筆をおこないました。

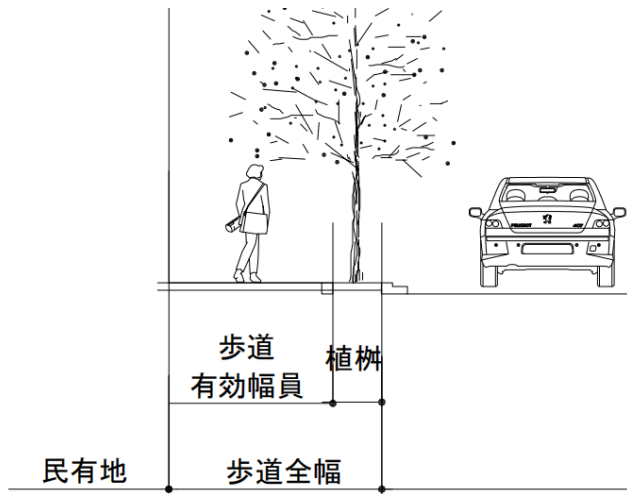
図3-11 歩道有効幅員

調査結果を集計した結果を「道路の移動等円滑化に関するガイドライン」より、車いすが相互にすれ違える歩道有効幅員 2.0mを指標に区分すると表 3-5 のとおりとなり、歩道有効幅員 2.0m以上の路線は 14 路線あり、半数以上が有効幅員 2.0 未満の狭幅員歩道となっています。

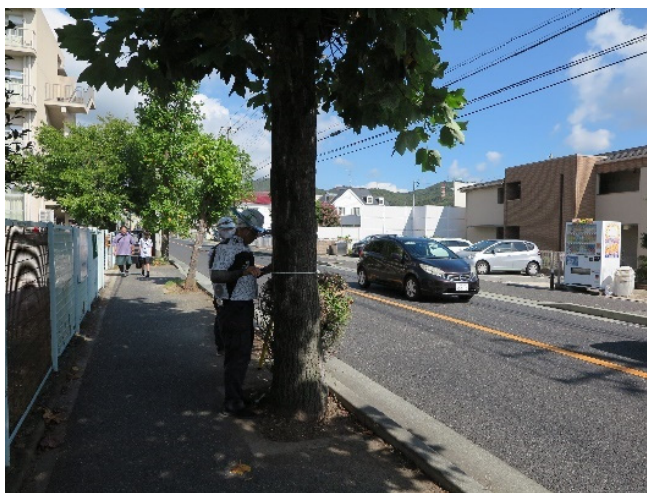
⑩山本大野線

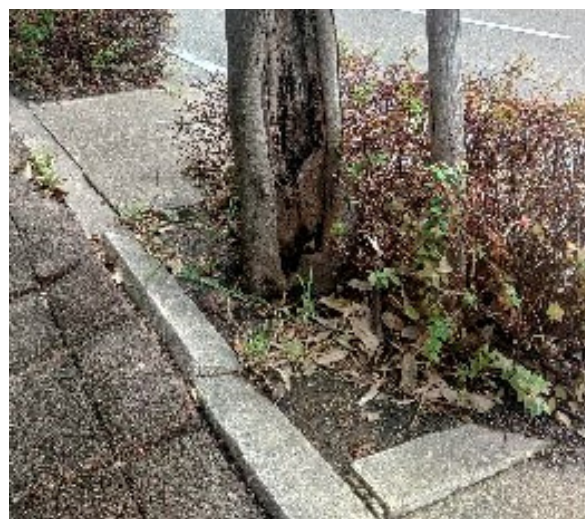
⑧市道 3635 号線

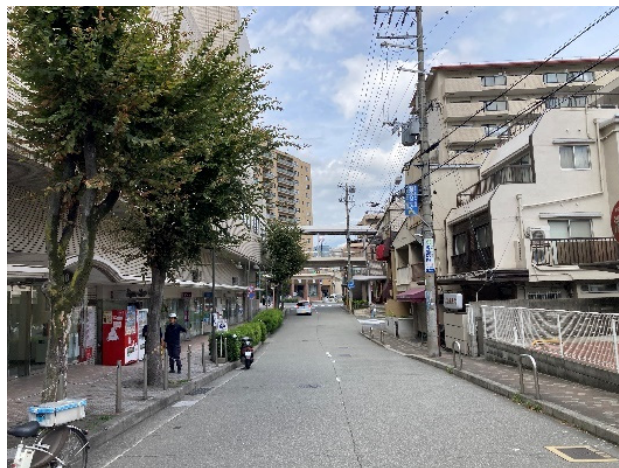
⑥逆瀬川仁川線

本市では限られた予算の中で多種多様な樹種の街路樹を剪定管理しています。中でも、特に大きく育つ樹種は、その生長速度に応じて、やむを得ず樹冠を強く剪定せざるを得なくなり、その結果、剪定直後の路線は景観的に見苦しいだけでなく、樹木にとって過大なストレスとなるため、樹勢不良や衰弱を引き起こす要因となっています。

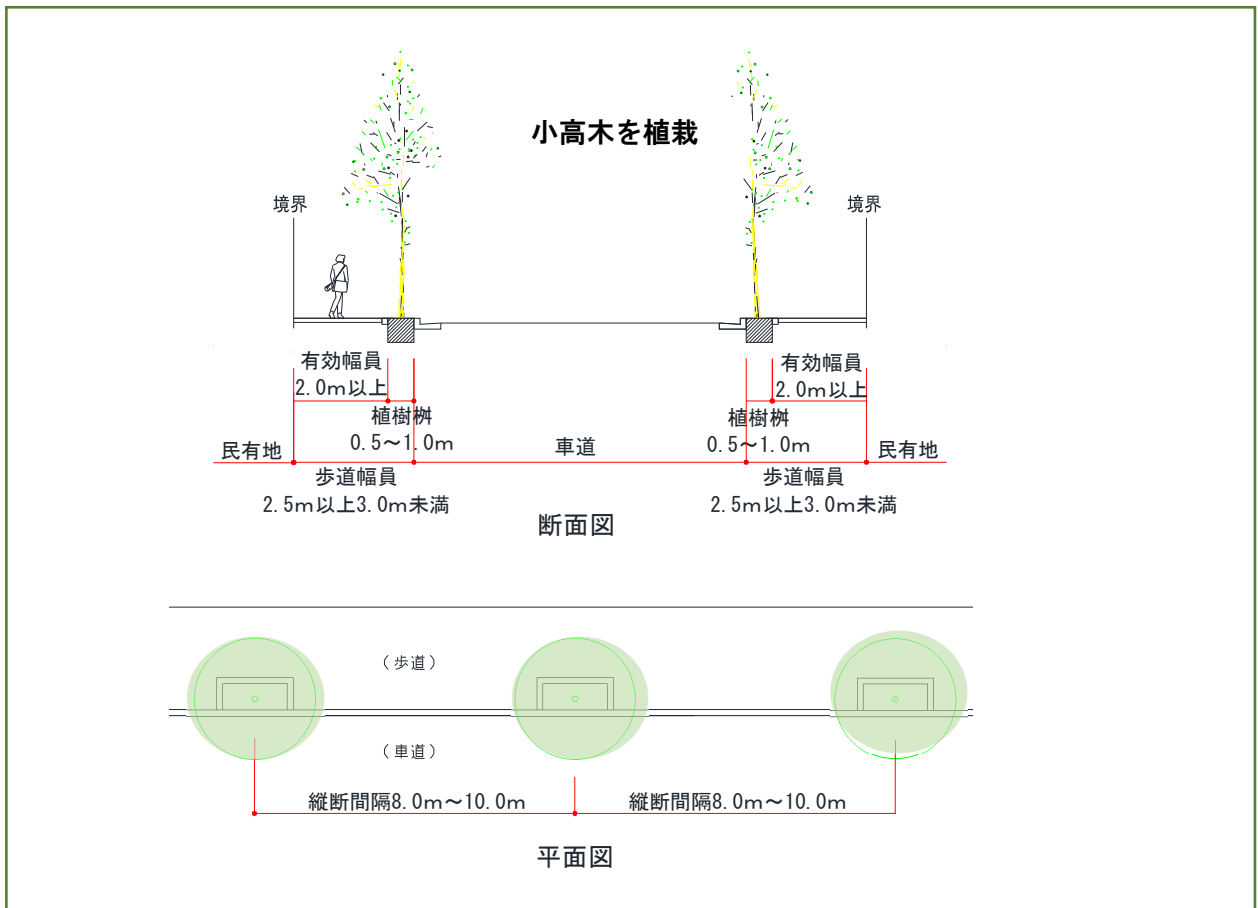
図 5-2 区分B

歩道幅員が 2.5m 以上 3.0m 未満の路線は、基本的に植樹樹を単独樹にして小高木を植栽します。

区分B（歩道幅員 2.5m以上 3.0m未満）

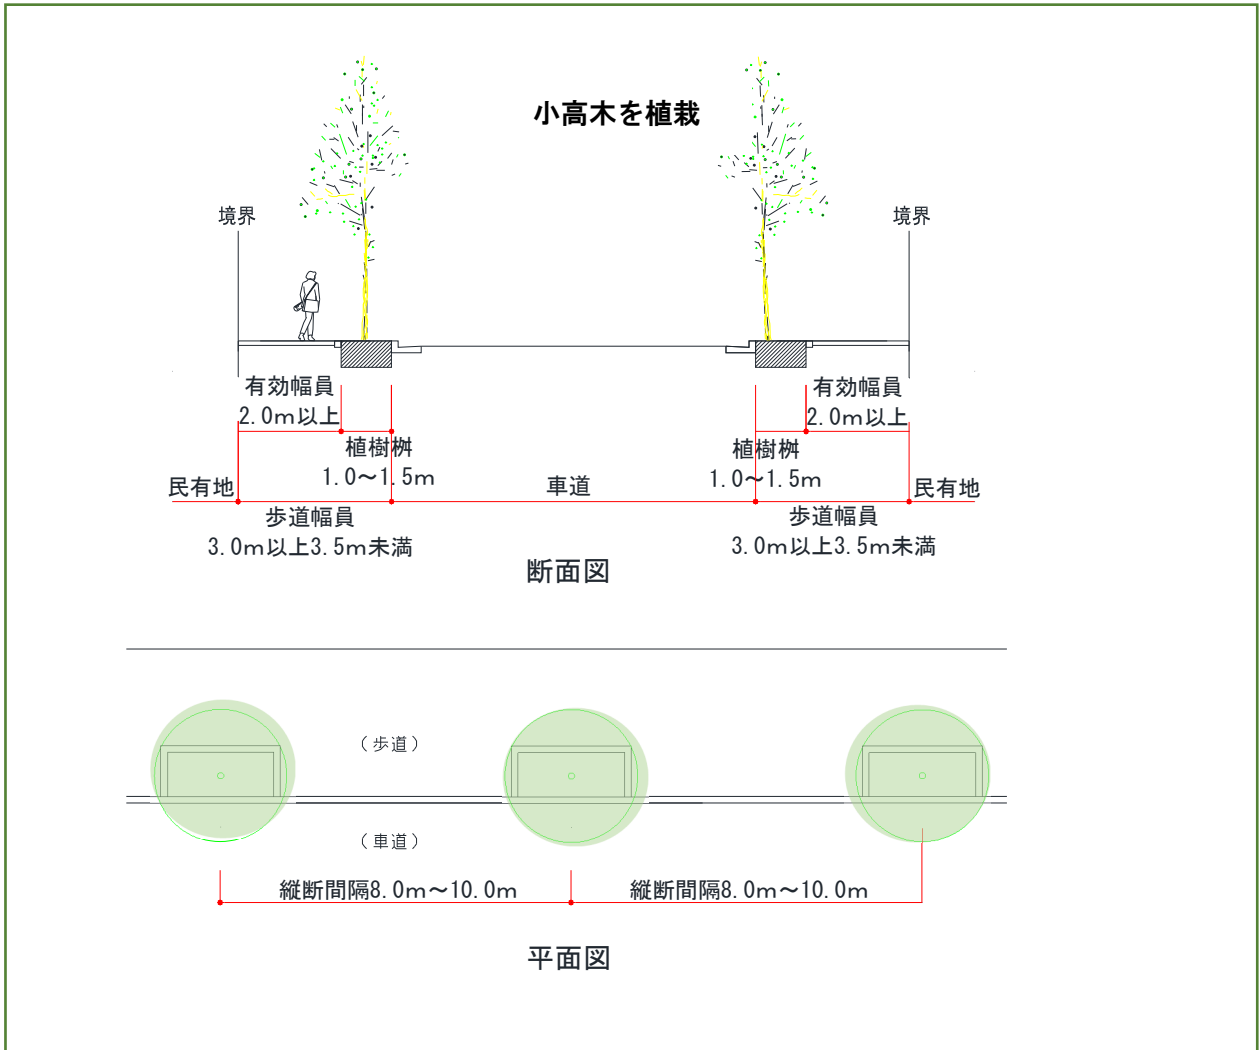
図 5-3 区分C

歩道幅員が 3.0m 以上 3.5m 未満の路線は、基本的に植樹樹は単独樹で小高木を植栽します。必要に応じ連続樹にして小高木と合わせて中低木を植栽します。

区分C（歩道幅員 3.0m以上 3.5m未満）

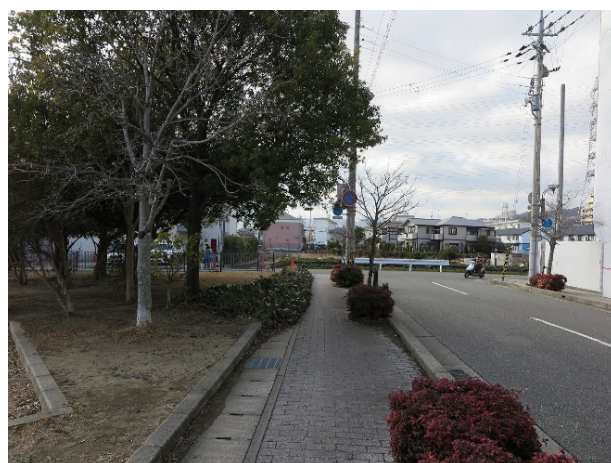
公園の緑との重複（南部市街地）

本市の山麓市街地は自然の緑が豊かで、山の緑と街路樹が競合し街路樹の存在自体が重なり、日陰により生育不良になっている箇所があります。また、公園の緑と重複する箇所も同様の症状が発生するなど、緑の重複箇所は競合する緑同士の整理が必要な状況となっています。当該区間では、自然の緑に任せるのか、公園の緑に頼るのかを検討し、街路樹の廃止を含めて検討することとしますが、小規模公園の統廃合等、様々なケースが想定されるので、十分注意する必要があります。

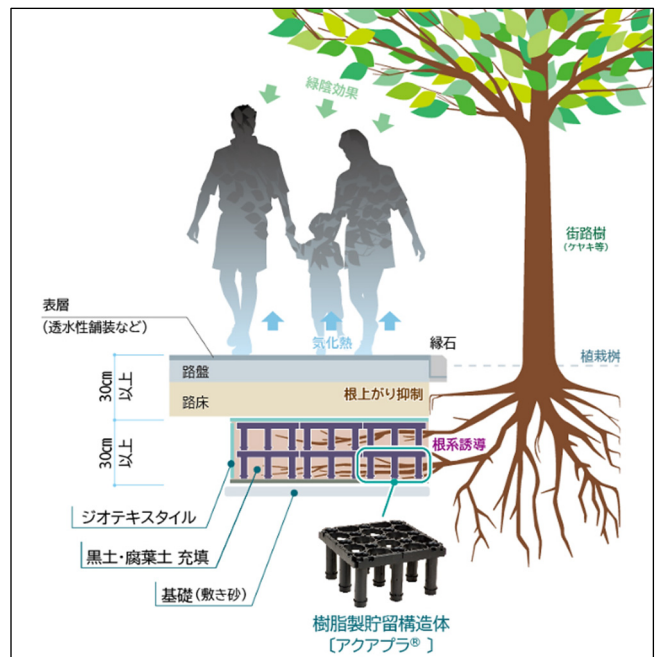
街路樹の根上り発生は土木的に転圧された基盤が、根系の伸長可能な土壌硬度を越えているため、狭小な植樹枠では根系を張り巡らす容量が不足しているため、基本的には植樹枠の容量を拡大することが望ましいですが、限界のある歩道空間の中では十分な容量を確保することは困難です。

全国各地の街路樹で問題となっている根上り対策に効果がある工法として、植栽耐圧基盤があります。この工法は横浜市道路局発注工事において「根系誘導耐圧基盤工」として工事特記仕様書に明記されており、近年は樹脂製貯留構造体による新製品も流通し始めています。

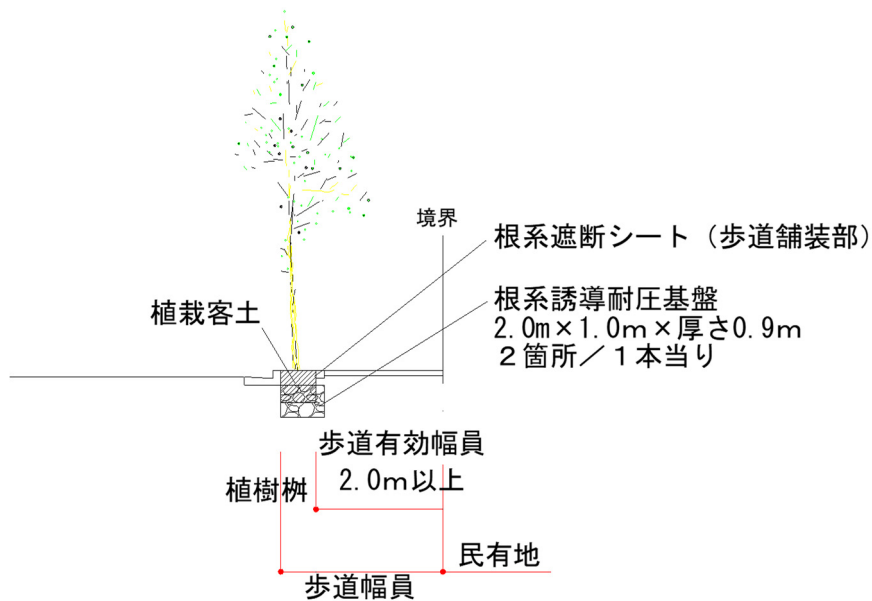
図 5-9 根系誘導耐圧基盤

従前の街路樹整備における植栽基盤改良は、植樹樹の平面形状（単独樹、連続樹共）を平面積とし、深さは60cm程度が一般的（樹木の形状により異なる）ですが、樹木の生長により植栽基盤の容量が不足しており、様々な障害の要因となっているため、標準的な土壌改良に加え、根系誘導耐圧基盤を付加して適切な植栽基盤容量を確保する必要があります。

歩道縦断方向：根系誘導耐圧基盤平面図（案）

歩道横断方向：根系誘導耐圧基盤施工断面図（案）

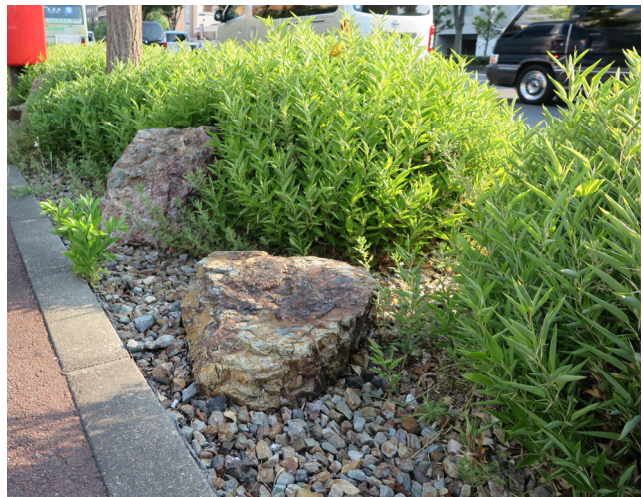
グリーンインフラに配慮した住民花壇スペース

既往研究論文等によると、住民の参加意欲の高まりは、街路樹路線の計画段階からの参加、例えば樹種選定に携わることなどにより愛着を持ってもらうこと、成果を目に見える形で実現することなどがあげられています。また、樹名札を適切に設置して情報発信を行うことで、学習効果が得られることも期待できます。さらに、グリーンインフラに配慮した考え方を取り入れ、地表面は植栽を行わず石を敷いて余地を残しておけば、住民が花を植えたいとき石をよけ、やめたいときには石を戻せばよいので持続性につながります。ただし、高木剪定等危険な作業は市の直営または委託業者が実施します。

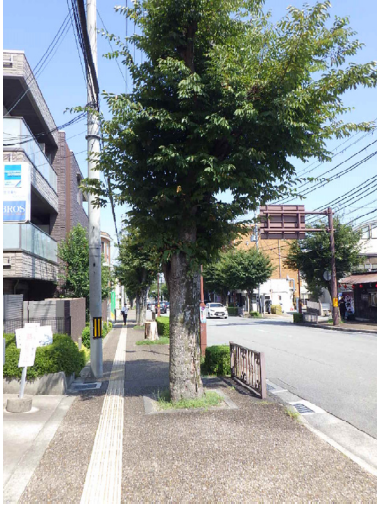
歩道部分(再整備イメージ)

本市の中で唯一街路樹が歩道の真ん中に位置し、歩行者等が多い路線で通行に大きく支障をきたしている⑤逆瀬川米谷線の一部区間と、本市域から兵庫県立伊丹北高等学校への自転車通学路で、市立安倉小学校・たからづか支援学校に隣接しており、歩道有効幅員（2.0m以上）が不足し、根上りも発生している⑬安倉鴻池線の一部区間の2路線で優先的に再整備の検討を行います。

歩道部分(現状)

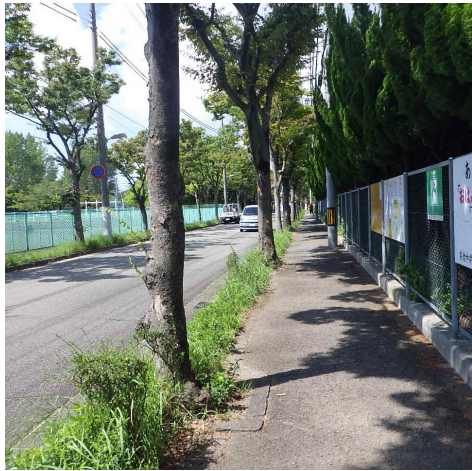
歩道部分(現状)

対象路線	⑬安倉鴻池線（一部区間）
対象区間	市立安倉小学校南西端交差点～市立たからづか支援学校南東端交差点
沿道用途地域	第1種中高層住居専用地域・第4種高度地区 〔北側〕教育施設 〔南側〕都市公園（下の池公園：近隣公園）
路線の特性	下の池公園と市立安倉小学校の間を通る路線で、東は伊丹北高校東交差点まで市域を越えてケヤキ並木が連続する路線である。
現況と問題点	兵庫県立伊丹北高等学校への自転車通学路で、歩道北側の電柱と大きく生長した街路樹（ケヤキ）が交錯して歩道有効幅員（2.0m以上）が不足している箇所が多く、歩道通行安全性確保が必要となっている。 また当該区間の北側は宝塚市立教育施設（安倉小学校・たからづか支援学校）の外周緑化が、南側は近隣公園（下の池公園）が整備されており将来も緑が担保される。
整備基準	区分Aに該当 5-2-1 緑の重複による生育・景観阻害の解消（教育施設の外周緑化と競合）
再整備実施延長	約150m 歩道片側
路線位置図	
整備内容	<p>現況のケヤキを撤去し北側歩道の有効幅員を確保する。</p> <p style="text-align: center;">【再整備】</p>
