宝塚市

街路樹管理計画（案）

令和 7 年(2025 年)12 月

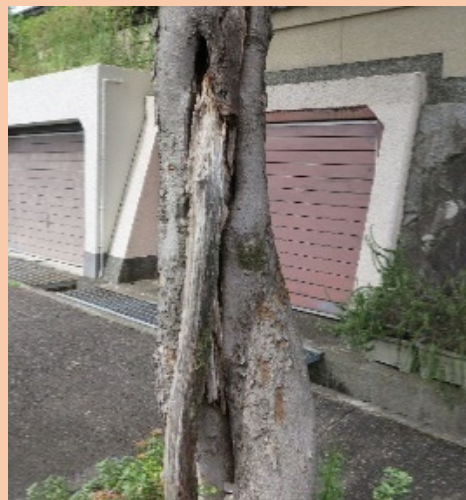
図 2-5 街路樹の障害事例（宝塚市内）

大木化+根系の肥大（植樹樹規格の限界）
歩道有効幅員不足 ⑤逆瀬川米谷線 ケヤキ

根上り（植樹樹規格の限界）
⑤逆瀬川米谷線 ケヤキ

過密化+周辺構造物との競合
⑩山本大野線 ユリノキ

生育不良（樹幹腐朽による不定根発生）
⑳3691号線 ケヤキ

街路樹は、植樹から長期間経ているものが多く、大木化・老木化が顕著にみられ、大木化による根上り等の歩道空間の安全性の低減や道路視認性の低減、老木化による倒木などの問題、また、市への剪定管理要望は年々増加しています。このような日常管理の問題については、道路空間において様々な問題を及ぼす一因となっています。

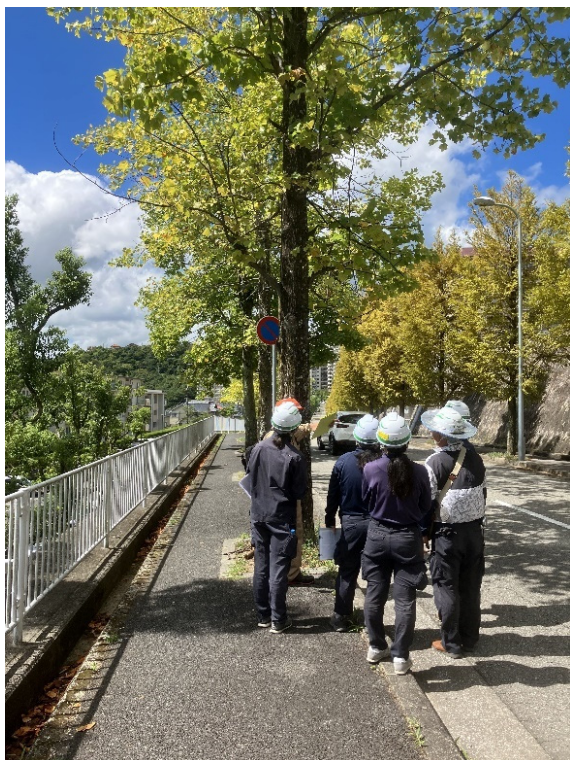
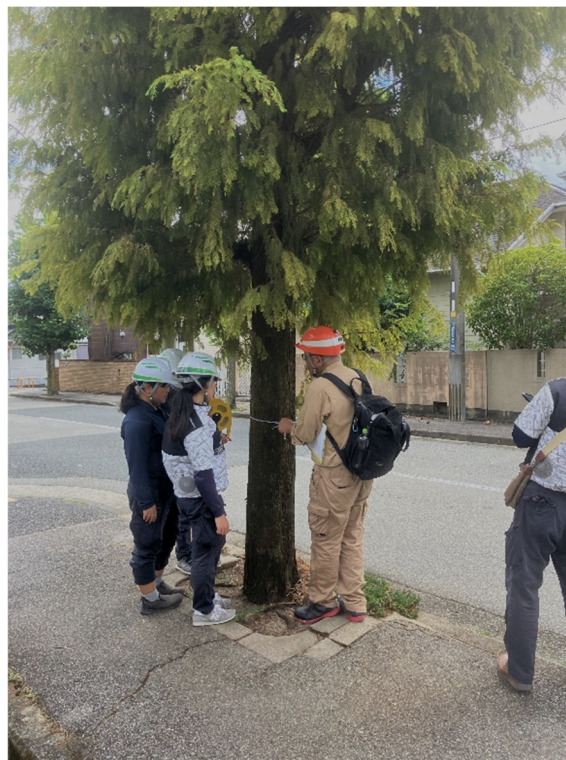
図3-1 樹木点検表（サンプル）

路線名	②2732号線	点検者	松浦結実	点検日	2024年09月10日
樹木番号	82	樹種	ナンキンハゼ	幹周り(cm)	96

点検項目		異常・該当あり	点検項目		異常・該当あり
① 維持 管理 上の 問題	建築限界越え車道側	○	③ 樹 木 の 異 常	キノコの有無	
	建築限界越え歩道側	○		開口空洞	
	道路施設との競合			樹皮枯死・欠損・腐朽	
	支柱直し・撤去			病虫害（穿孔痕、フラス）	
	太枝枯れ・折れ			揺れ	
	根上がり・舗装クラック			不自然な傾斜	
	①の「○（異常あり）」の個数	2		②+③の「○（異常あり）」の個数	0
② 点 検 活 力	葉の状態		その他 特記事 項	架空線障害 H=6m、W=4m	
	先端枝の枯れ				
	枯死・著しい衰弱

点検結果	<input checked="" type="checkbox"/> 概ね良好・異常なし	<input type="checkbox"/> 維持管理の処置が必要	<input type="checkbox"/> 樹木の外観診断が必要
------	-----------------------------------------------	-------------------------------------	-------------------------------------

※その他特記事項には、キノコ発生部位や種類、樹木異常の内容と部位、維持管理処置の必要理由や程度などを記載。

街路樹現況調査は街路樹の整備状況、ならびに管理状況を把握し、問題点等を抽出することを目的とし、宝塚市が継続的に高木の剪定管理を実施する市道 40 路線の中から、単木のみ 2 路線を除外した 38 路線を対象に、各路線 10 本（標準）を選定し、高木 1 本毎に図 3-1 の樹木点検項目を調査、その結果を机上作業で定量分析を行い、「健全度、外観診断の必要性、剪定処置の必要性等」の判定を行います。

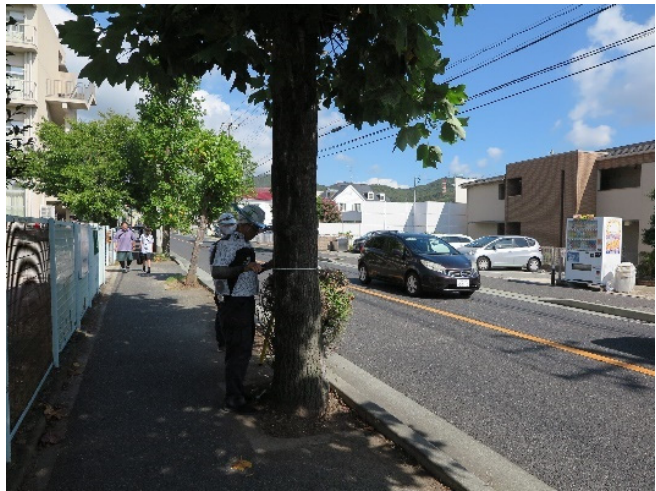
(1) 狭小な歩道幅員

歩道有効幅員 2.0m未滿が 21 路線（表 3-7 参照）存在し、全般に狭幅員の歩道が多い。本市はおおむね阪急宝塚線以北及び今津線以西の山麓市街地、南側の平野部が南部市街地と位置付けられ、山麓市街地は傾斜の強い路線（坂道が多い）で、歩行者の徒歩移動や、自転車の通行量が少ない現状が見られます。南部市街地は歩行者、自転車共に通行量が多く歩道幅員の狭小が問題となっています。

⑤逆瀬川米谷線

⑩山本大野線

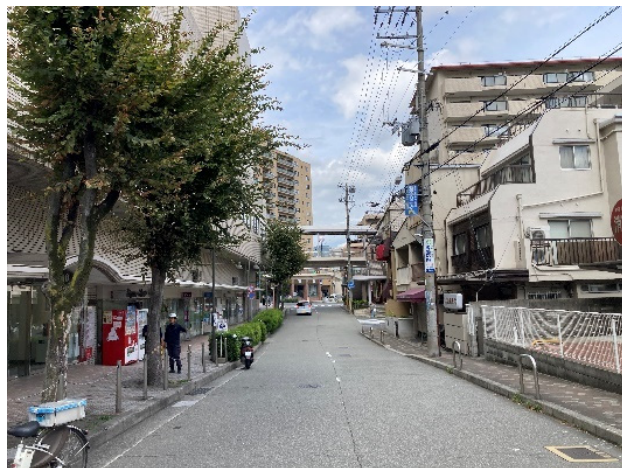
⑥逆瀬川仁川線

本市では限られた予算の中で多種多様な樹種の街路樹を剪定管理しています。中でも、特に大きく育つ樹種は、その生長速度に応じて、やむを得ず樹冠を強く剪定せざるを得なくなり、その結果、剪定直後の路線は景観的に見苦しいだけでなく、樹木にとって過大なストレスとなるため、樹勢不良や衰弱を引き起こす要因となっています。

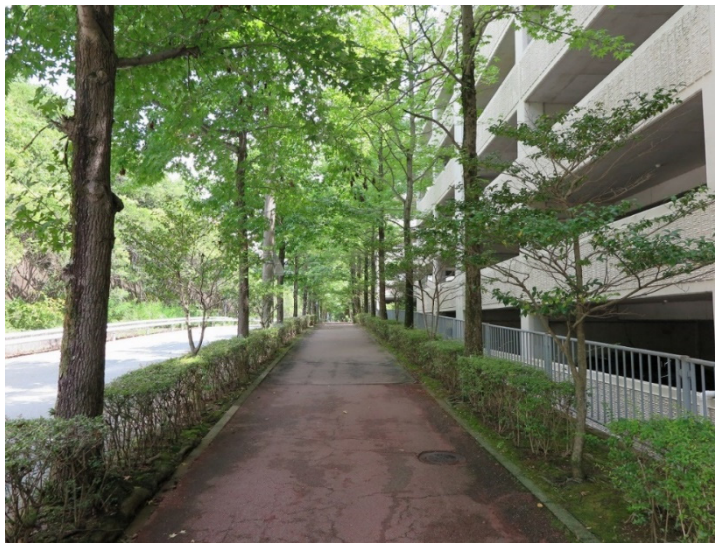
一例として、⑩市道3325線（すみれガ丘）では、大高木となるアメリカフウが約7.5m間隔（縦断方向）で植栽され、過密状態となっています。一部区間の歩道では歩道両端（歩道幅員3.0m）の中で2列植栽されており、歩道、車道区間共に圧迫感が増大し、植栽基盤が目詰まり状態になっていると想定される等、根上りの発生が進む事が懸念されます。

図5-6 間引き伐採のイメージ図

適切な植栽間隔は樹種により異なりますが、一般的に道路構造令では、植栽間隔は6~8m、自然仕立てにおいて、大きい樹冠になるときは10~12mと示されており、近年では10m程度の間隔で植栽されている事例が多くみられます。

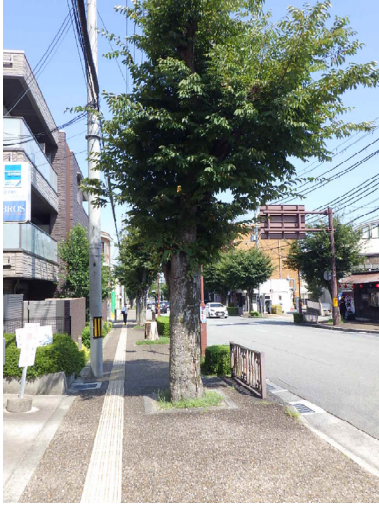
歩道部分(現状)

対象路線	⑤逆瀬川米谷線（一部区間）
対象区間	伊子志1丁目交差点～宝塚消防本部前交差点
沿道用途地域	第1種住居地域・第4種高度地区 〔北側〕商業施設が連坦 〔南側〕商業施設が連坦
路線の特性	阪急電鉄逆瀬川駅と宝塚市役所を結ぶ路線で、歩行者動線として重要な路線となっている。
現況と問題点	大きく生長した街路樹（ケヤキ）が歩道中央に植栽されており、歩道有効幅員（2.0m以上）が不足している箇所が多い。
整備基準	区分Bに該当 小高木（単独樹）
再整備実施延長	約300m 歩道両側
路線位置図	
整備内容	<p>現況のケヤキを撤去し歩道端部（車道側）に小高木を植栽する。</p> <p style="text-align: center;">【再整備】</p>

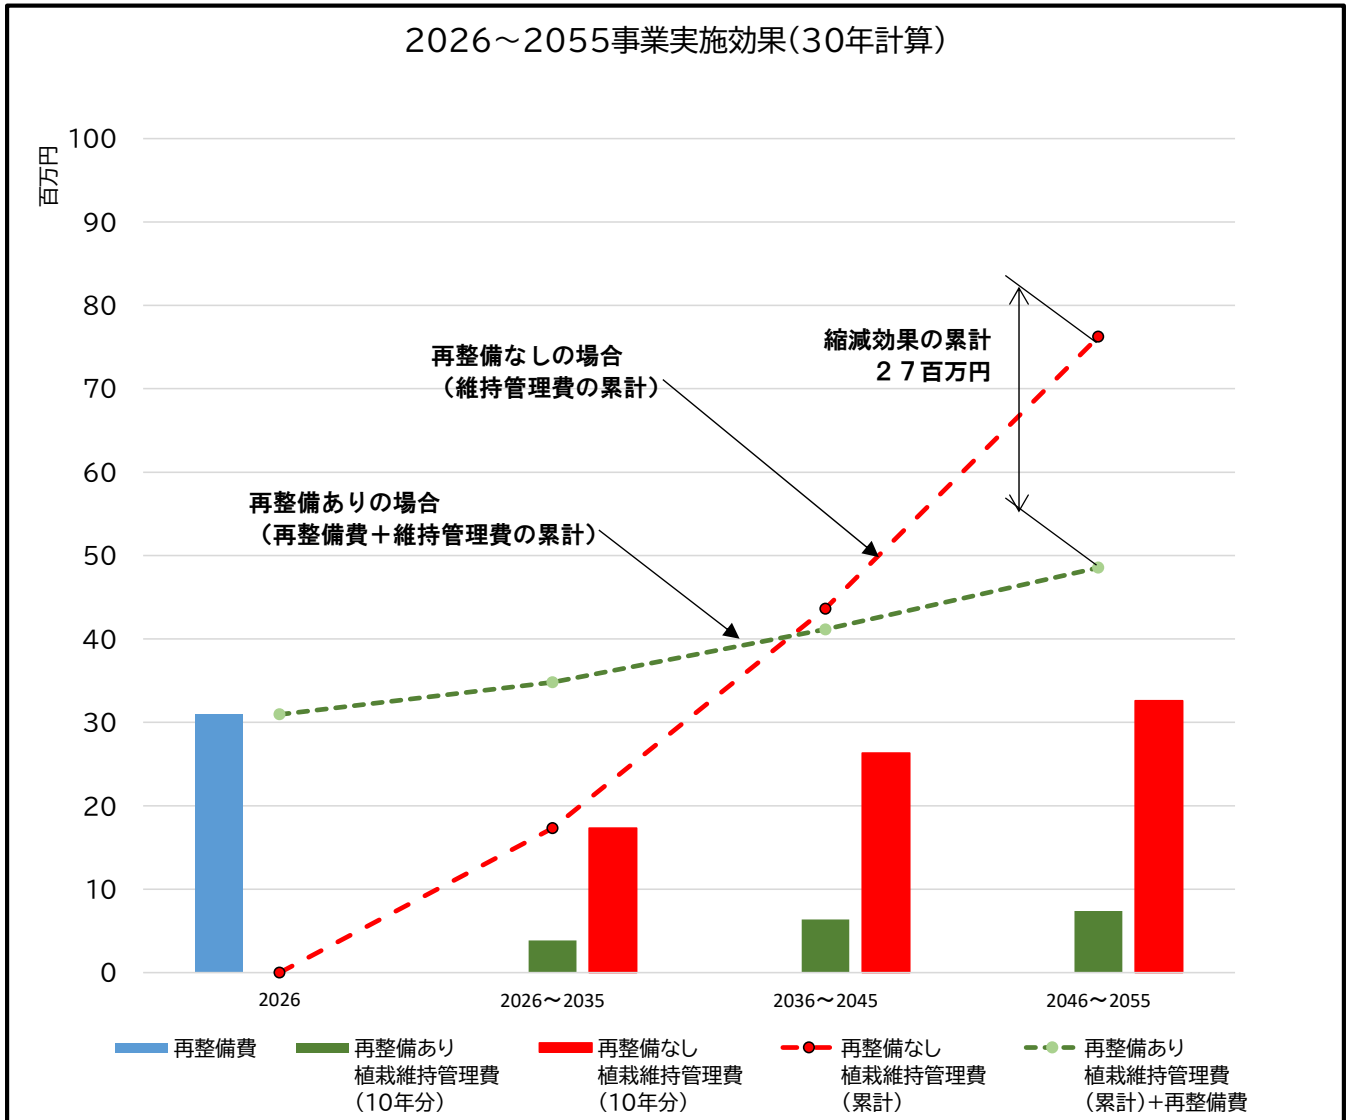
図 7-2 事業実施効果（逆瀬川米谷線一部区間）

⑤逆瀬川米谷線（整備区間 対象木：ケヤキ 37本）をケーススタディとして、現状の街路樹を維持した場合の10年ごとの幹周別管理数量を計算したところ、30年後にはすべての樹木が幹周180cm以上となります。

本路線の一部区間を再整備することによる維持管理費の削減額を算出するため、街路樹の生長に伴う維持管理費増加分を見込んで維持管理費を試算（※今後30年間に要する費用：物価上昇率は見込まず）した結果、今後30年間で計算したところ再整備に要する建設費を差し引いて27（百万円）の事業実施効果が認められます。

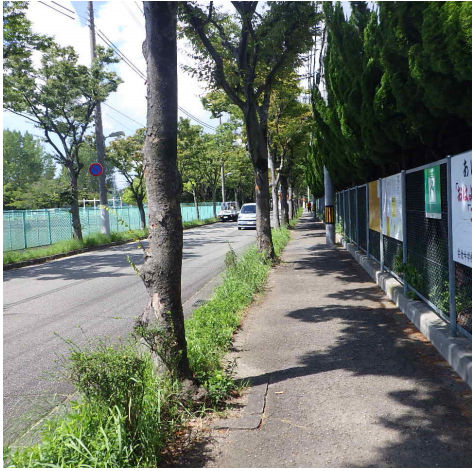
歩道部分(現状)

対象路線	⑬安倉鴻池線（一部区間）
対象区間	市立安倉小学校南西端交差点～市立たからづか支援学校南東端交差点
沿道用途地域	第1種中高層住居専用地域・第4種高度地区 〔北側〕教育施設 〔南側〕都市公園（下の池公園：近隣公園）
路線の特性	下の池公園と市立安倉小学校の間を通る路線で、東は伊丹北高校東交差点まで市域を越えてケヤキ並木が連続する路線である。
現況と問題点	兵庫県立伊丹北高等学校への自転車通学路で、歩道北側の電柱と大きく生長した街路樹（ケヤキ）が交錯して歩道有効幅員（2.0m以上）が不足している箇所が多く、歩道通行安全性確保が必要となっている。 また当該区間の北側は宝塚市立教育施設（安倉小学校・たからづか支援学校）の外周緑化が、南側は近隣公園（下の池公園）が整備されており将来も緑が担保される。
整備基準	区分Aに該当 5-2-1 緑の重複による生育・景観阻害の解消（教育施設の外周緑化と競合）
再整備実施延長	約150m 歩道片側
路線位置図	
整備内容	<p>現況のケヤキを撤去し北側歩道の有効幅員を確保する。</p> <p style="text-align: center;">【再整備】</p>
