宝塚市街路樹管理計画(案)に係る
パブリック・コメントの実施結果について(報告)

街路樹管理計画 (案)

1 計画策定の背景と目的

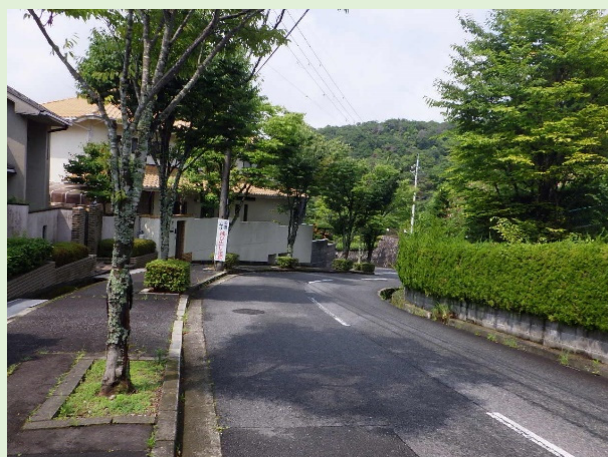
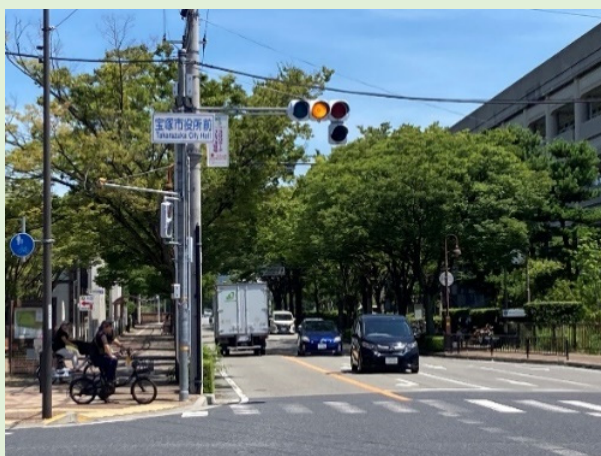
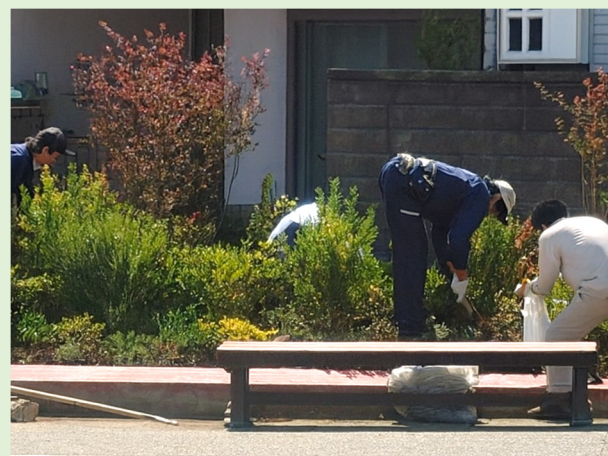
図 2-2 街路樹の機能

景観向上機能（景観統合・調和機能）
②32733 号線 メタセコイア・ユリノキ

交通安全機能（視線誘導）
①93107 号線 ケヤキ

緑陰形成機能（緑陰による快適空間）
⑤逆瀬川米谷線（宝塚市役所前交差点） ケヤキ

コミュニティ醸成機能
⑤逆瀬川米谷線（伊子志1丁目交差点）

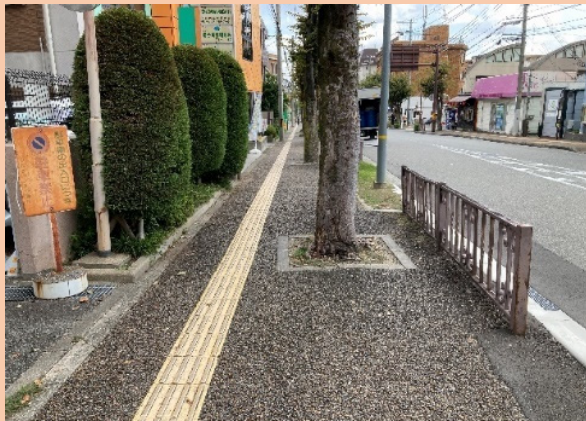
大木化+根系の肥大（植樹樹規格の限界）
歩道有効幅員不足 ⑤逆瀬川米谷線 ケヤキ

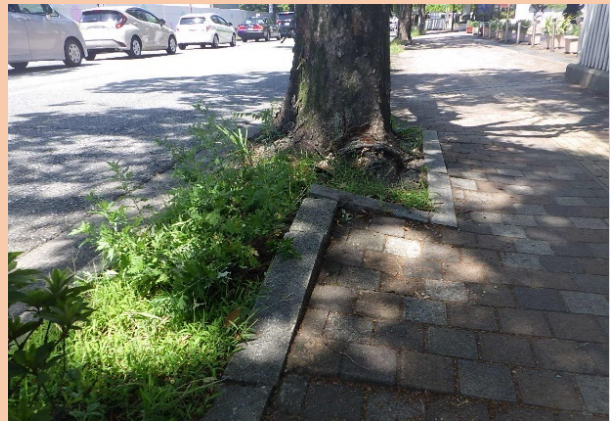
根上り（植樹樹規格の限界）
⑤逆瀬川米谷線 ケヤキ

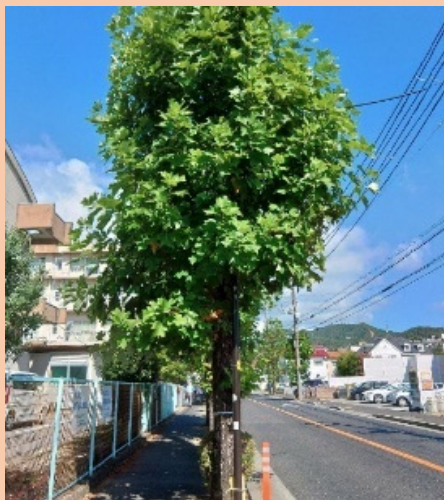
過密化+周辺構造物との競合
⑩山本大野線 ユリノキ

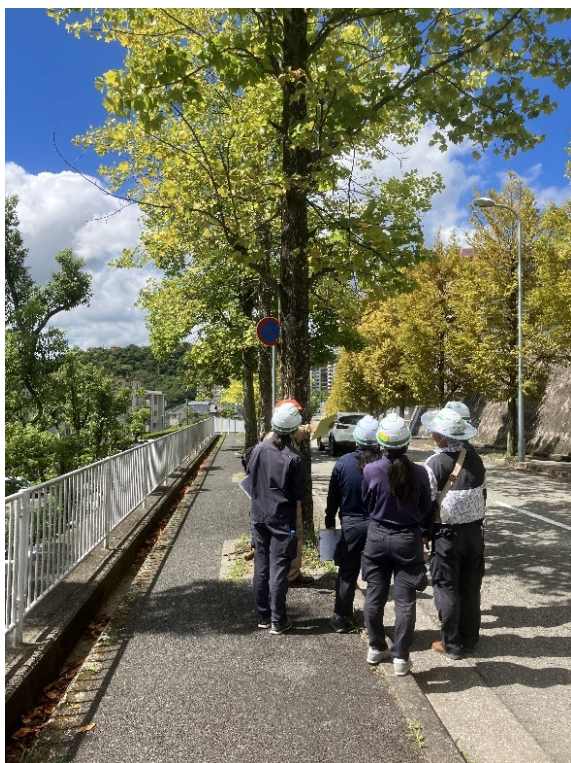
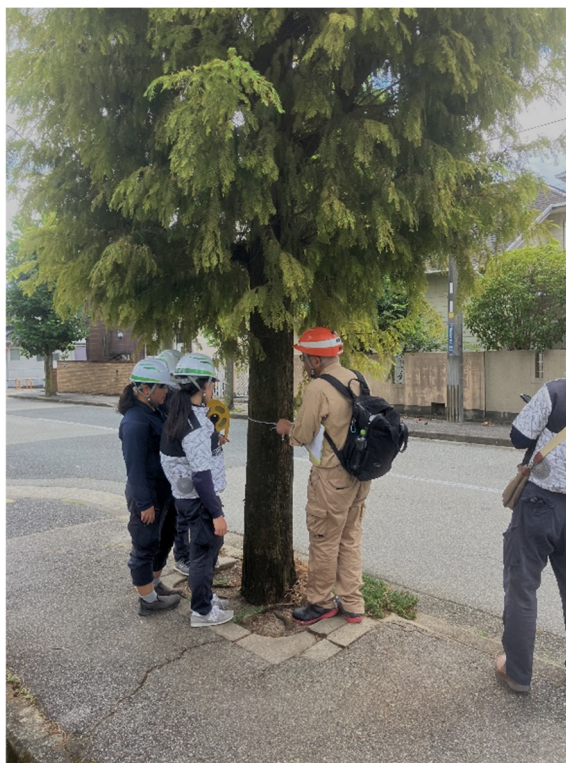
■ 樹木調査（点検）項目

路線名	②2732号線	点検者	松浦結実	点検日	2024年09月10日
樹木番号	82	樹種	ナンキンハゼ	幹周り(cm)	96

点検項目		異常・該当あり	点検項目		異常・該当あり
① 維持管理上の問題	建築限界越え車道側	○	③ 樹木の異常	キノコの有無	
	建築限界越え歩道側	○		開口空洞	
	道路施設との競合			樹皮枯死・欠損・腐朽	
	支柱直し・撤去			病虫害（穿孔痕、フラス）	
	太枝枯れ・折れ			揺れ	
	根上がり・舗装クラック			不自然な傾斜	
	①の「○（異常あり）」の個数	2		②+③の「○（異常あり）」の個数	0
② 点検活カ	葉の状態		その他特記事項	架空線障害 H=6m、W=4m	
	先端枝の枯れ				
	枯死・著しい衰弱

点検結果	<input checked="" type="checkbox"/> 概ね良好・異常なし	<input type="checkbox"/> 維持管理の処置が必要	<input type="checkbox"/> 樹木の外観診断が必要
------	---	-------------------------------------	-------------------------------------

街路樹現況調査は街路樹の整備状況、ならびに管理状況を把握し、問題点等を抽出することを目的とし、本市が継続的に高木の剪定管理を実施する市道 40 路線の中から、単木のみを 2 路線を除外した 38 路線を対象に、各路線 10 本（標準）を選定し、高木 1 本毎に図 3-1 の樹木点検項目を調査、その結果を机上作業で定量分析を行い、「健全度、外観診断の必要性、剪定処置の必要性等」の判定を行います。

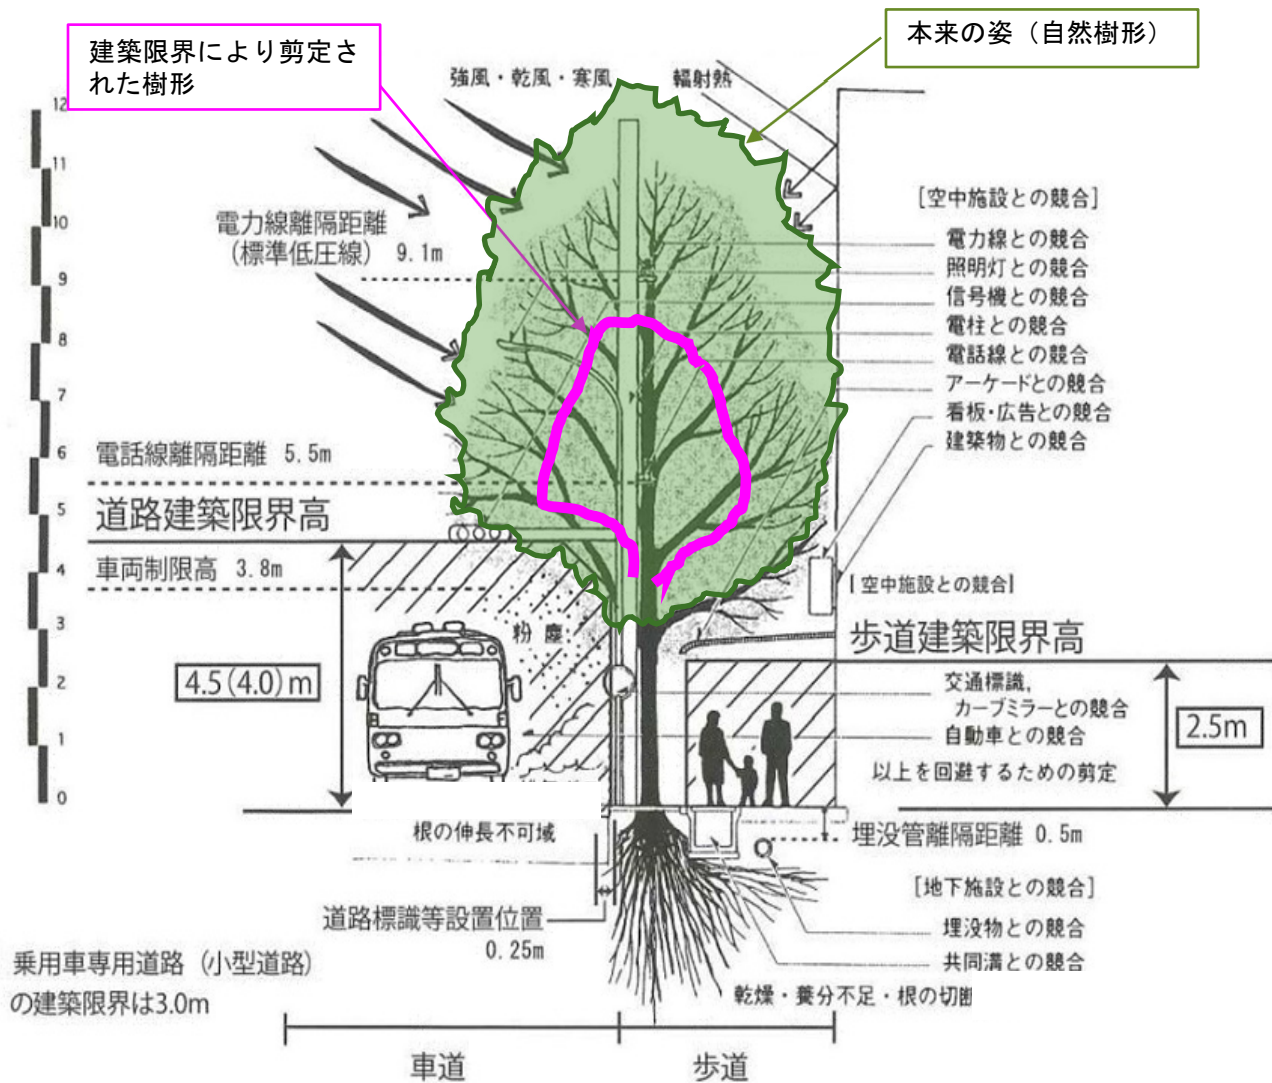
図3-6 自然樹形と建築限界

(出典：「街路樹」山本紀久著 より作成)

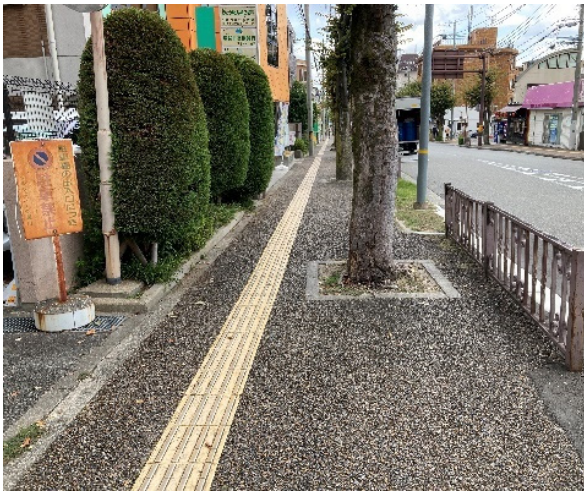
⑤逆瀬川米谷線

歩道有効幅員 2.0m未滿が 21 路線（表 3-5 参照）存在し、全般に狭幅員の歩道が多い。本市はおおむね阪急宝塚線以北及び今津線以西の山麓市街地、南側の平野部が南部市街地と位置付けられ、山麓市街地は傾斜の強い路線（坂道が多い）で、歩行者の徒歩移動や、自転車の通行量が少ない現状が見られます。南部市街地は歩行者、自転車共に通行量が多く歩道幅員の狭小が問題となっています。

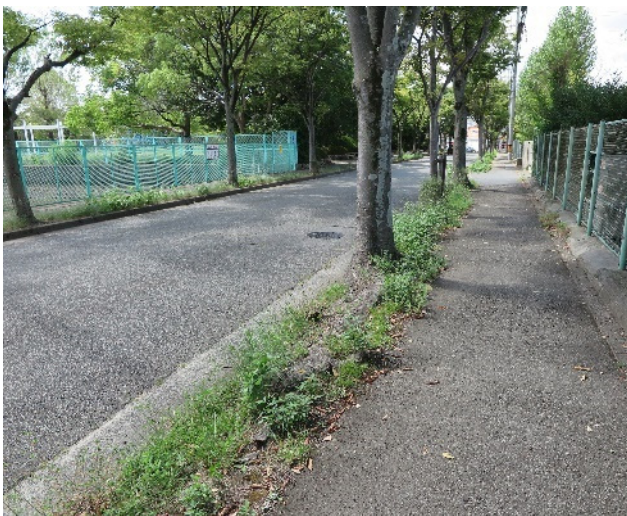
⑬安倉鴻池線

街路樹の根系が、植栽帯を超えて大きく生長し、歩道や車道等で根上りによる段差が発生し、平坦性が失われ、歩行者等の安全な通行の妨げとなっている路線（11 路線で 50%超の発生）が多くみられました。

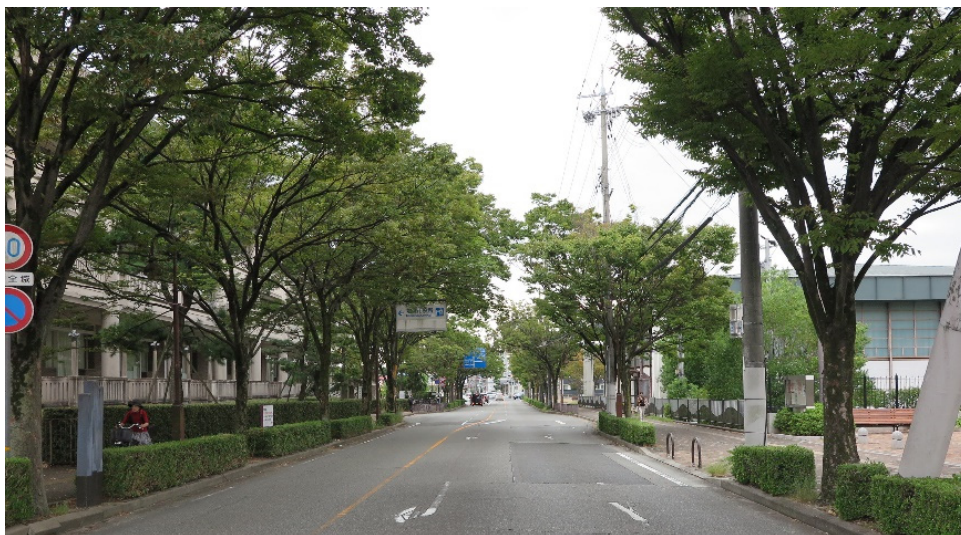
⑤逆瀬川米谷線（市役所前区間）

⑤逆瀬川米谷線の市役所前区間のケヤキは最大樹高 17.0m に達しており、㉓市道 2733 号線のメタセコイアも最大樹高 15.0m に達するなど、自然樹形で育生している路線は樹高が高く、美しい街路樹景観を提供していますが、樹高が高いために点検も容易ではなく、適切な点検管理を実施し最大樹高を設定する必要があります。

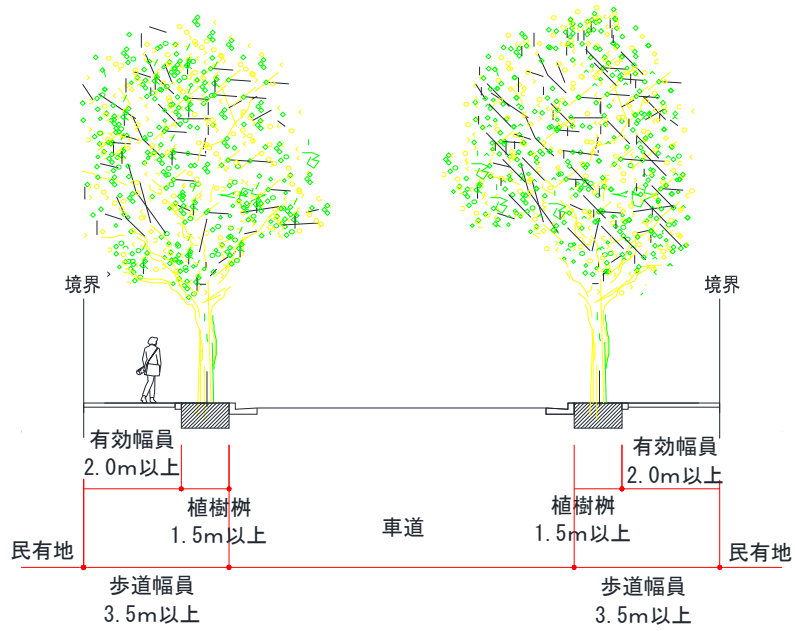
図 5-4 区分D

区分 D (歩道有効幅員 3.5m 以上)

歩道幅員が 3.5m 以上の路線は、基本的に植樹樹を単独樹もしくは連続樹にして、小高木もしくは高木を植栽します。特に必要がある場合は連続樹に高木等と合わせて中低木を植栽します。

高木または小高木を植栽

断面図

平面図

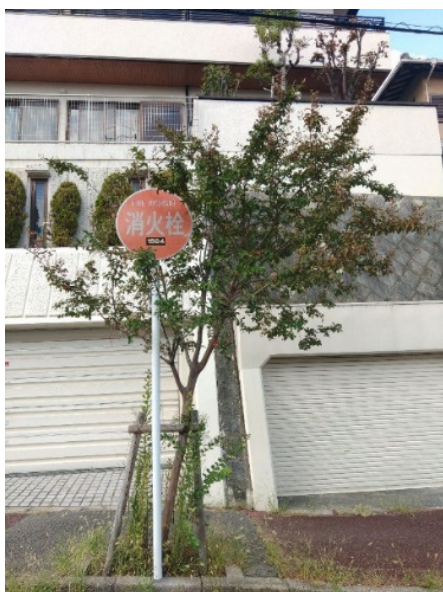
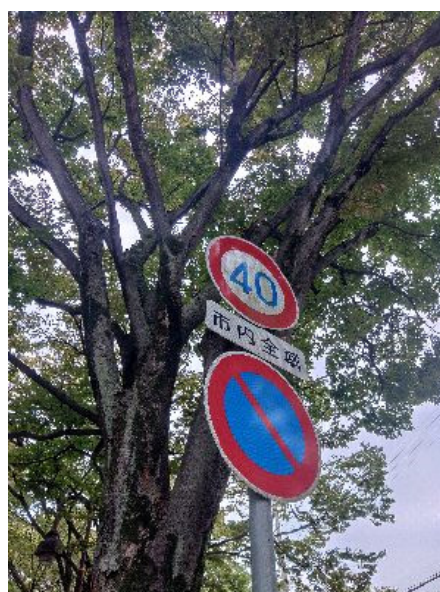
信号機や道路標識などの交通安全施設、横断防止柵や街路灯などの道路管理施設等と競合している他、建築限界を侵す等、本来の樹形を維持できない箇所の街路樹は、各施設管理者と協議を行い必要に応じて伐採等の処置を行います。他にも、植栽間隔が狭く競合している区間や、曲線部のある道路線形においては、通行上の見通しを阻害している箇所もあり、これらの路線は現場状況に応じて個別に間引きや伐採、適切な剪定等を実施することにより、通行上の安全性を確保する整備を行います。

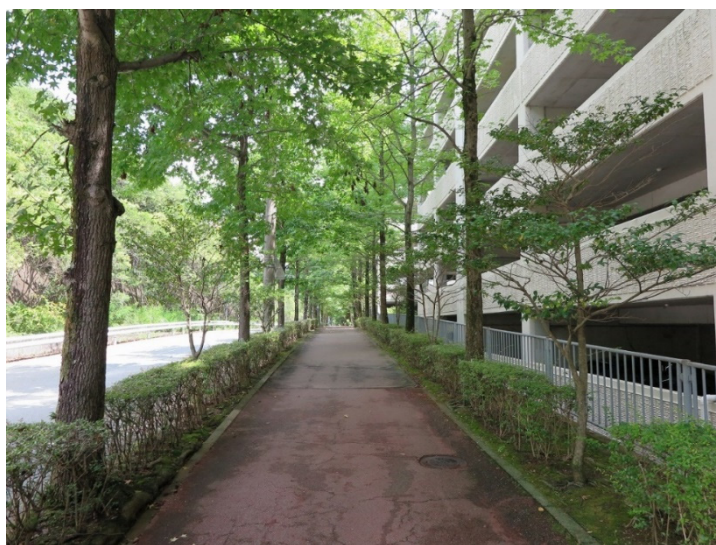
図5-6 間引き伐採のイメージ図

適切な植栽間隔は樹種により異なりますが、一般的に道路構造令では、植栽間隔は6~8m、自然仕立てにおいて、大きい樹冠になるときは10~12mと示されており、近年では10m程度の間隔で植栽されている事例が多くみられます。

一例として、⑩市道3325線（すみれガ丘）では、大高木となるアメリカフウが約7.5m間隔（縦断方向）で植栽され、過密状態となっています。一部区間の歩道では歩道両端（歩道幅員3.0m）の中で2列植栽されており、歩道、車道区間共に圧迫感が増大し、植栽基盤が目詰まり状態になっていると想定される等、根上りの発生が進む事が懸念されます。

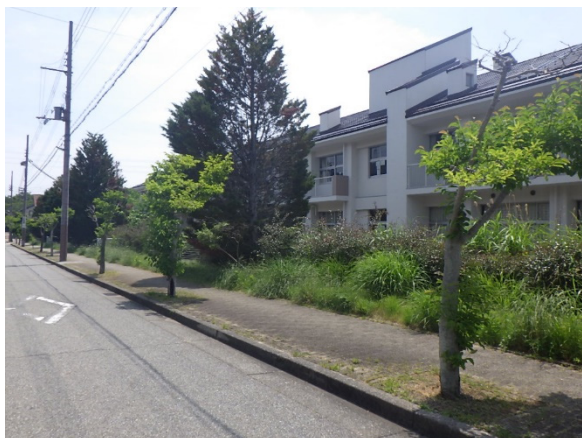
④3561 号線（路線全体でコブシ生育不良）

基本的に同一樹種（市民の寄附等による場合を除く）による植替を行うことを基本としますが、連続して枯損が発生している場合や、路線全体が生育不良になっている場合は上記と同様に、その生育不良原因を調査して特定したうえで対策を講じ、新規樹種への更新を検討する等、健全で美しい並木の形成が可能となるよう整備します。

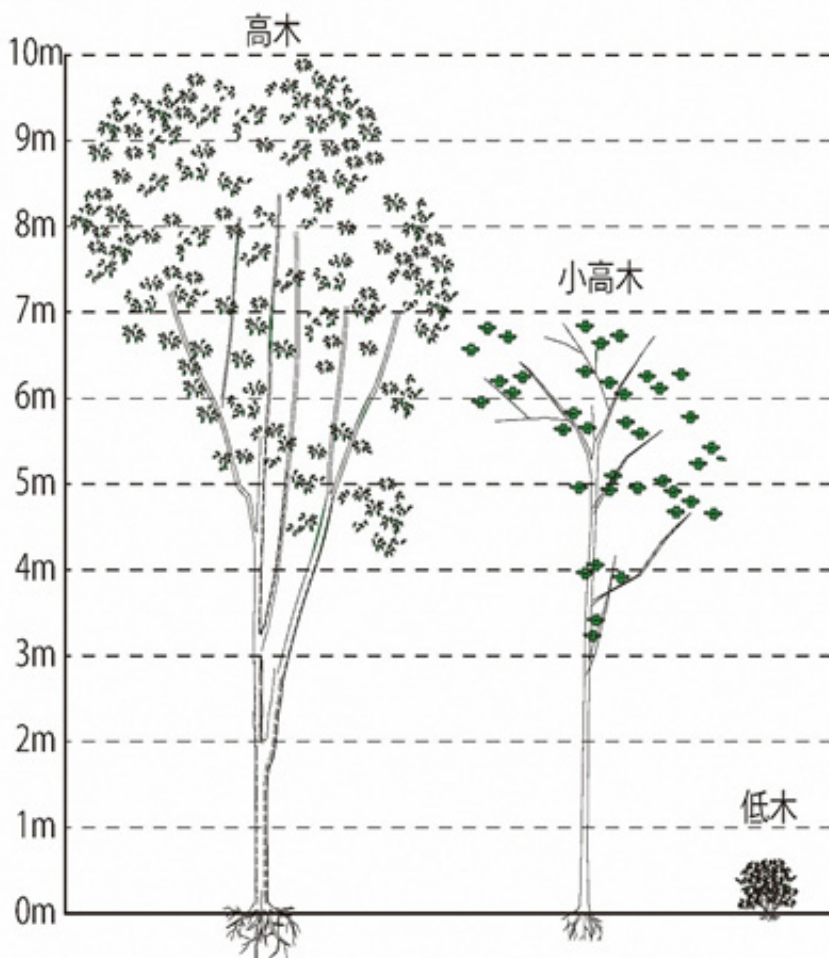
図5-8 樹木の高さ(イメージ図)

これからの街路樹整備は、街路樹管理の基本方針に掲げた「道路空間の安全性を確保し、魅力があり、歩きたくなる歩行空間を提供している街路樹を将来にわたり育生・継承していくこと」(目標)の実現に向けて大高木から小高木等への転換を目指す中で、樹種については、地域毎の生育環境や道路植栽状況により違いがあり、これにより樹種の特徴も多種多様に発揮されることから、路線毎に最適な樹種選定を検討する必要があります。(図5-8)

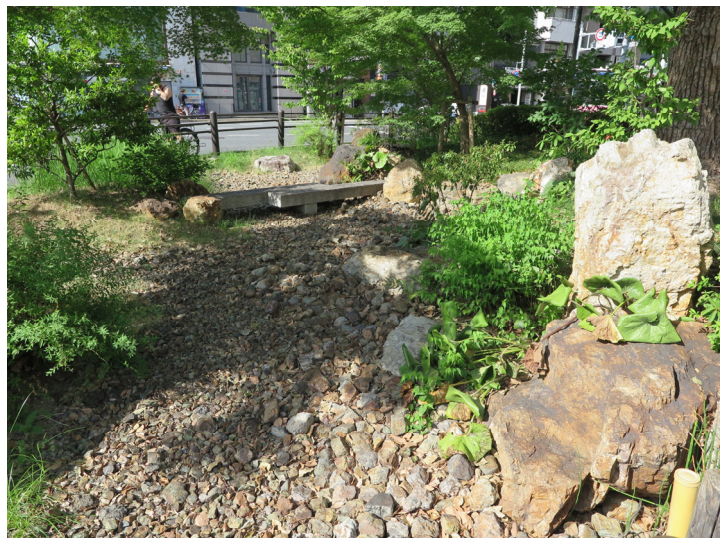
景観や生態系機能を重視し、雨水を「溜めて植栽に吸水させる」設計を前提として、根系誘導耐圧基盤の表層部分を透水性資材とすることで、根系誘導耐圧基盤の構造自体が雨水貯留機能を果たし、グリーンインフラとしても有効な施設となります。

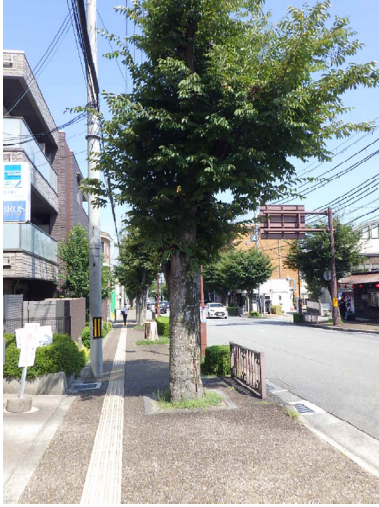
⑤逆瀬川米谷線(再整備対象区間)

歩道部分(現状)

歩道部分(再整備イメージ)

本市の中で唯一街路樹が歩道の真ん中に位置し、歩行者等が多い路線で通行に大きく支障をきたしている⑤逆瀬川米谷線の一部区間と、本市域から兵庫県立伊丹北高等学校への自転車通学路で、市立安倉小学校・たからづか支援学校に隣接しており、歩道有効幅員（2.0m以上）が不足し、根上りも発生している⑬安倉鴻池線の一部区間の2路線で優先的に再整備の検討を行います。

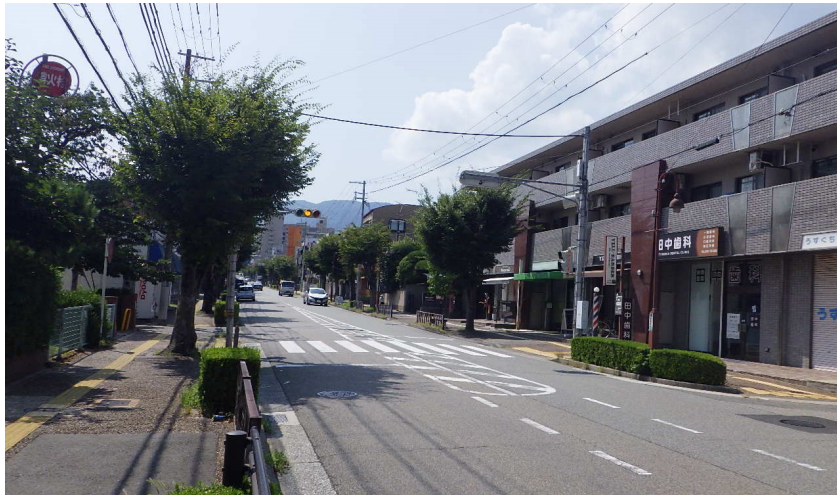
道路全幅(現状)

対象路線	⑤逆瀬川米谷線（一部区間）
対象区間	伊子志1丁目交差点～宝塚消防本部前交差点
沿道用途地域	第1種住居地域・第4種高度地区 〔北側〕商業施設が連坦 〔南側〕商業施設が連坦
路線の特性	阪急電鉄逆瀬川駅と宝塚市役所を結ぶ路線で、歩行者動線として重要な路線となっている。
現況と問題点	大きく生長した街路樹（ケヤキ）が歩道中央に植栽されており、歩道有効幅員（2.0m以上）が不足している箇所が多い。
整備基準	区分Bに該当 小高木（単独樹）
再整備実施延長	約300m 歩道両側
路線位置図

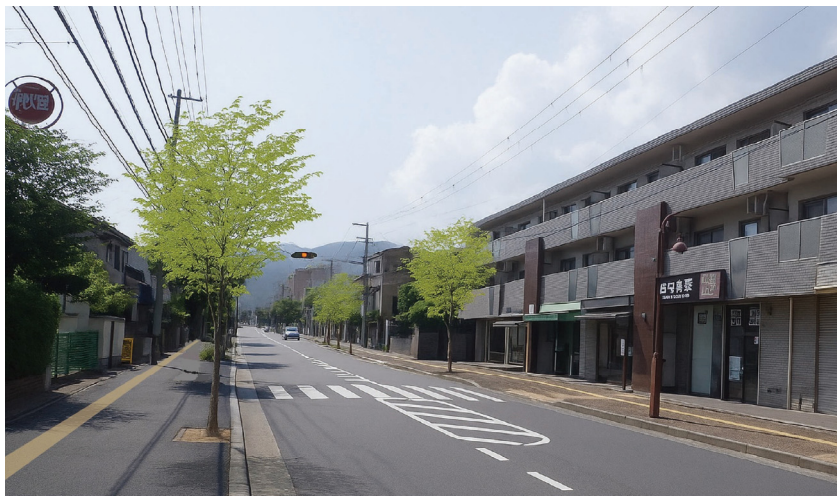
道路全幅(再整備イメージ)

整備内容	<p>現況のケヤキを撤去し歩道端部（車道側）に小高木を植栽する。</p>

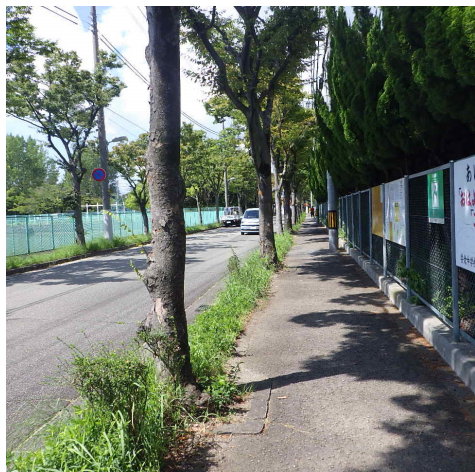
歩道部分(現状)

対象路線	⑬安倉鴻池線（一部区間）
対象区間	市立安倉小学校南西端交差点～市立たからづか支援学校南東端交差点
沿道用途地域	第1種中高層住居専用地域・第4種高度地区 〔北側〕教育施設 〔南側〕都市公園（下の池公園：近隣公園）
路線の特性	下の池公園と市立安倉小学校の間を通る路線で、東は伊丹北高校東交差点まで市域を越えてケヤキ並木が連続する路線である。
現況と問題点	兵庫県立伊丹北高等学校への自転車通学路で、歩道北側の電柱と大きく生長した街路樹（ケヤキ）が交錯して歩道有効幅員（2.0m以上）が不足している箇所が多く、歩道通行安全性確保が必要となっている。 また当該区間の北側は宝塚市立教育施設（安倉小学校・たからづか支援学校）の外周緑化が、南側は近隣公園（下の池公園）が整備されており将来も緑が担保される。
整備基準	区分Aに該当 5-2-1 緑の重複による生育・景観阻害の解消（教育施設の外周緑化と競合）
再整備実施延長	約150m 歩道片側
路線位置図	
整備内容	<p>現況のケヤキを撤去し北側歩道の有効幅員を確保する。</p> <p style="text-align: center;">【再整備】</p>
