荒神川都市基盤河川改修事業の概要と進捗状況や今後の予定など

都市安全部 公園河川課

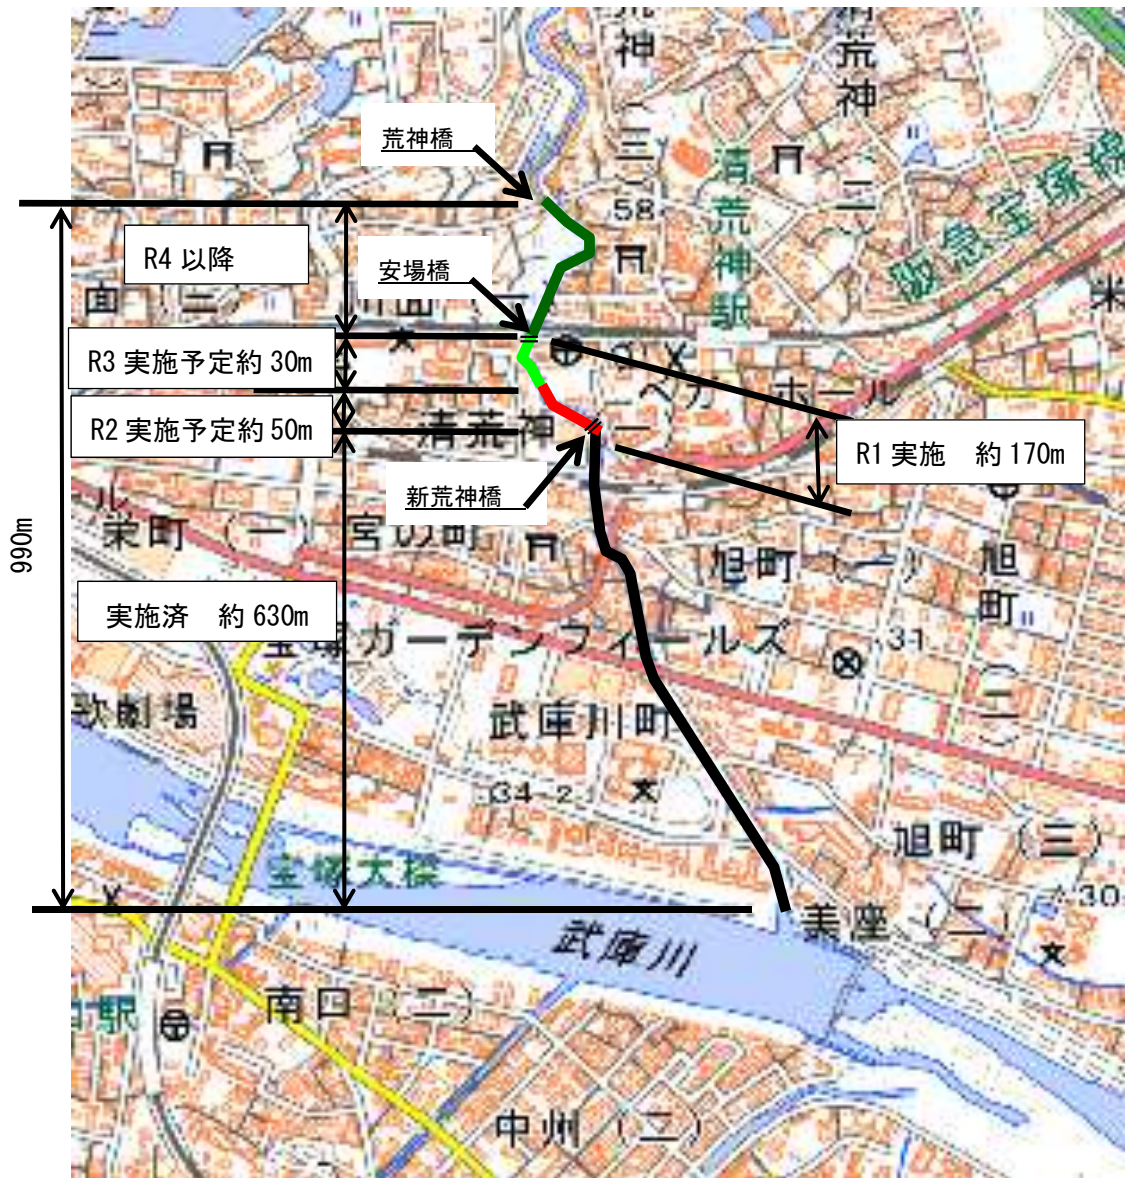
荒神川都市基盤河川改修事業平面図

事業区間：武庫川合流部～荒神橋まで

事業延長：990m

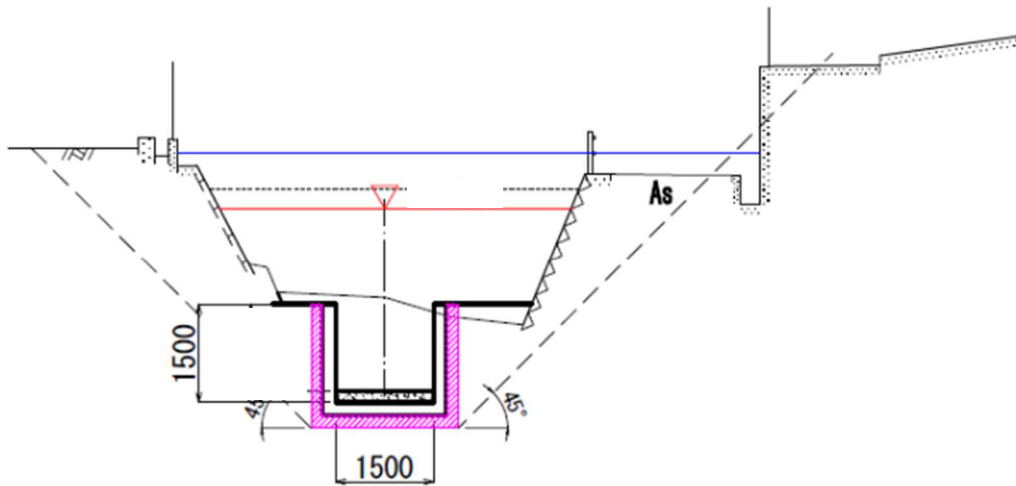
標準断面図
(令和3年度実施予定箇所)

事業内容：安場橋以南、約 30m の河川改修工事
