# 街路樹管理計画（案）

令和 7 年(2025 年)12 月

宝塚市

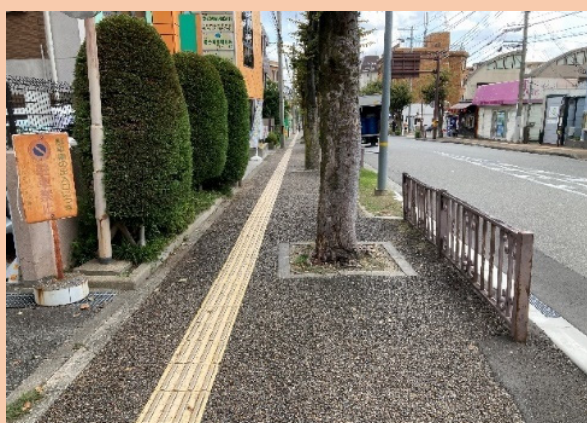
大木化+根系の肥大（植樹樹規格の限界）  
歩道有効幅員不足 ⑤逆瀬川米谷線 ケヤキ

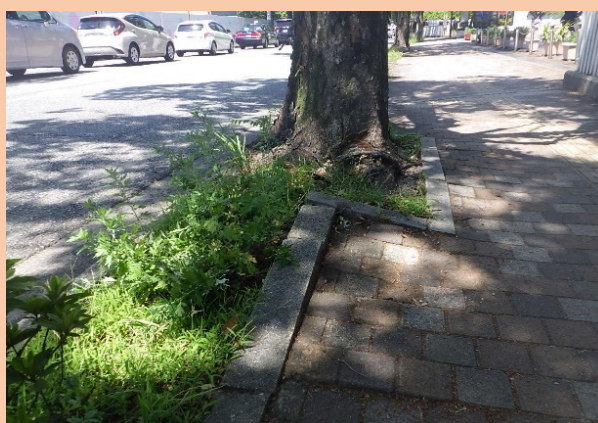
根上り（植樹樹規格の限界）  
⑤逆瀬川米谷線 ケヤキ

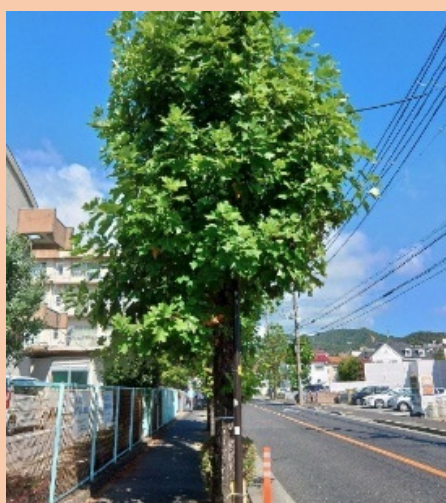
過密化+周辺構造物との競合  
⑩山本大野線 ユリノキ

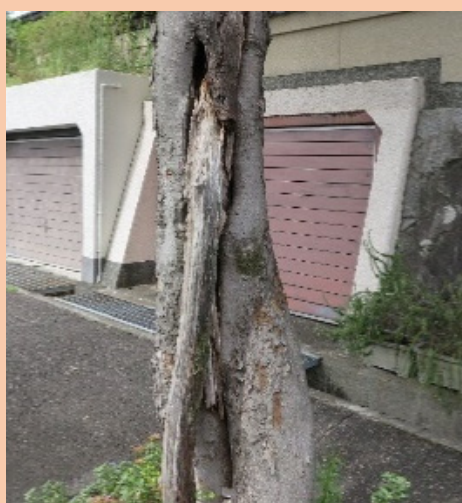
生育不良（樹幹腐朽による不定根発生）  
②73691号線 ケヤキ

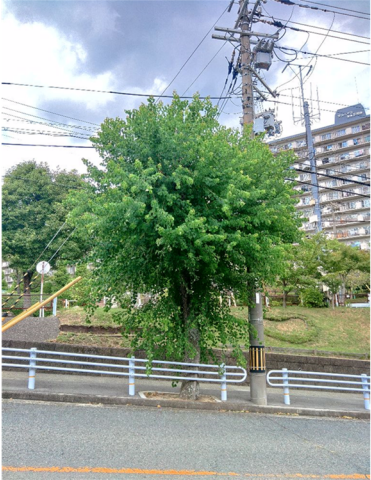
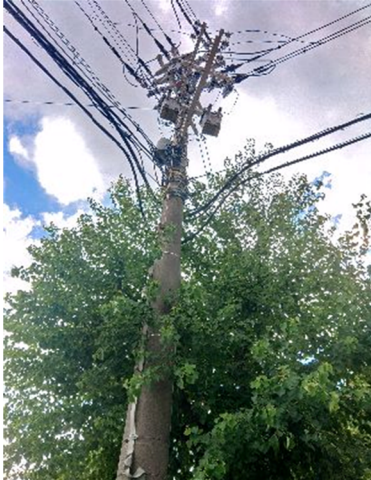
| 被害部写真 | |
|---|---|
| <p>樹木全景</p> | <p>架空線障害</p> |
